Chrysanten op water – proef 2 (afgebroken)

Update 2: 31 juli 214

Proef opzet (proef 1 juli 2014)

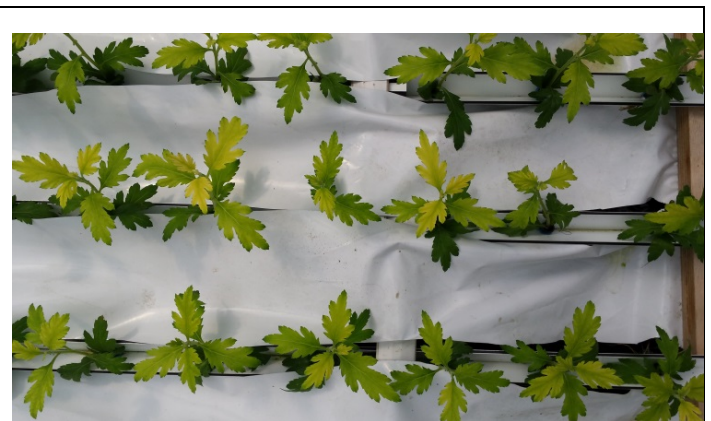
Na één week zagen de stekken er goed uit en de wortels ontwikkelden zich goed. Na 10 dagen begon de schade zich te openbaren. Na 21 dagen is de proef afgebroken omdat de planten op de bedden 2,3,5,7 en 9 geel werden en klein bleven (fig. 3).

Fig. 3 Schade aan de planten

De oorzaak van de slechte ontwikkeling is te wijten aan een hoge concentratie zink in de bedden soms verergert door lage ijzergehalten. In tabel 2 is een overzicht van de zink concentratie in de bedden. Wat opvalt is dat in bak 10 er geen schade is aan de planten terwijl deze bak niet is ververst. Hier is de concentratie zink laag gebleven.

In literatuur is bekend dat zink oxide beschermd tegen algen, schimmel en UV licht. Het wordt gebruikt in rubber, plastics, glas, cement. Dit zou de bron van de zink contaminatie zijn.

- Op 31 juli is een nieuwe proef gestart.
- Alle bakken zijn voor 2/3 deel leeggehaald en aangevuld met een nieuwe nutriëntenoplossing.
- De nieuwe nutriëntenoplossing is zonder zink en met een dubbele dosis (50 umol/l) ijzer om zink opname te remmen.
- De nieuwe oplossing is ook met een dubbele dosis mangaan omdat het oxideren van mangaan een probleem is in waterteelt.
