Beheer en onderhoud van paddenvoorzieningen

— Fabrice Ottburg (Alterra, Wageningen UR)

Beheer- en onderhoudsplan

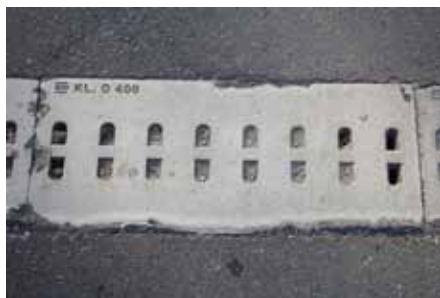
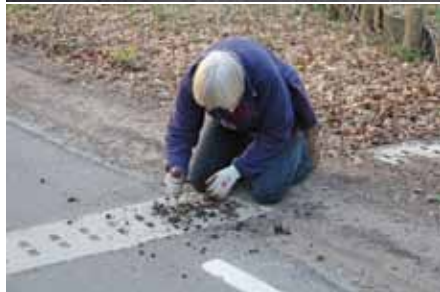
< Op de middelste foto is te zien hoe een vrijwilliger van de paddenwerk-groep Hora est de dichtgeslibde gaten in de bovenzijde van de tunnel weer openmaakt, zodat de tunnel weer aantrekkelijker wordt voor gewone padden en bruine kikkers. Boven de dichtgeslibde variant en onder na uitvoering van onderhoud.

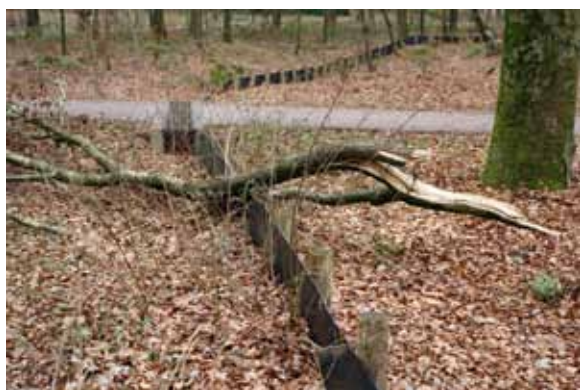
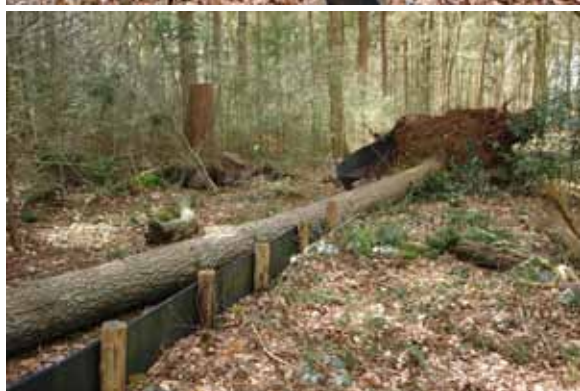
Voorbeeld van een zware tak die na een storm op de HDPE kunststofplaat terecht is gekomen. Op den duur kan de plaat hieronder bezwijken (boven). Overtreffende trap is een hele boom die op de HDPE kunststofplaat (paddenscherm) na een voorjaarsstorm terecht is gekomen.

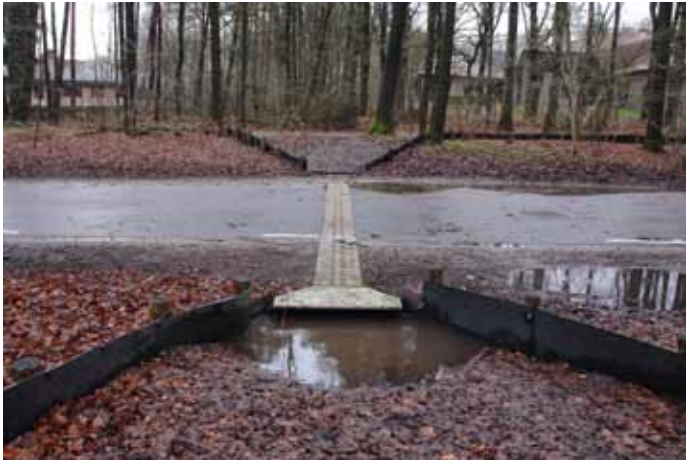
Door hevige regenval kunnen paddentunnels, gelegen in een aflopende helling, tijdens de paddentrek onder water komen te staan en daarmee hun functie 'tijdelijk' verliezen.

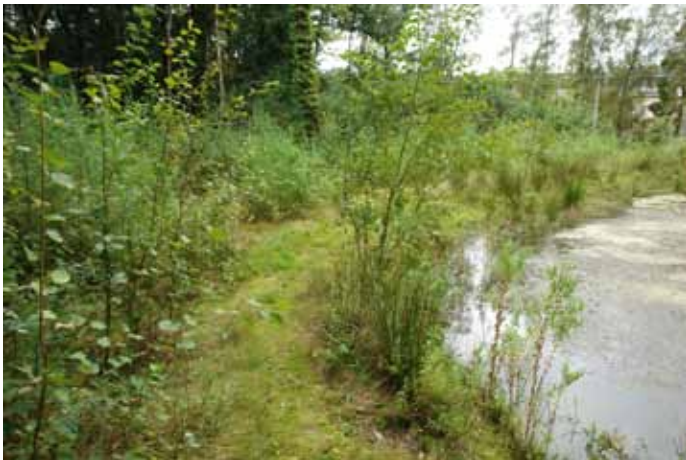
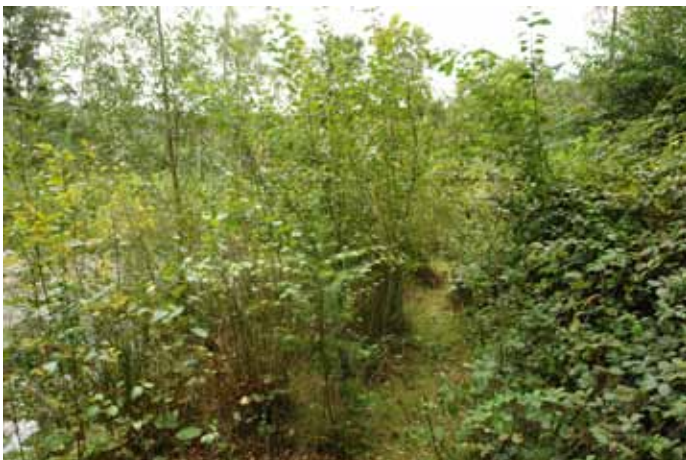
Deze foto's laten zien hoe sterk de oever c.q. eerste twee tot drie meter van de grote paddenpoel al is begroeid met opgaande beplanting. Alle wilg-, els- en berkopslag kan worden verwijderd om zo inschijnen van de (voorjaars)zon te garanderen. Op de bovenste foto is de opslag van Lariks te zien, ook deze kan worden verwijderd. De onderste foto laat echter een ontwikkelde braamstruweel zien. Die hoeft niet te worden verwijderd. Hierin vinden niet alleen amfibieën geschikt habitat, bijvoorbeeld om te overwinteren, maar ook andere faunagroepen zoals struweelvogels, dagvlinders en marterachtigen.

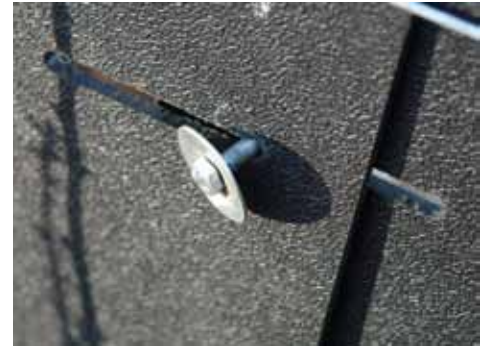
Voorbeeld van de zeskant machinaal bouten die de HDPE kunststofplaten op hun plaats dienen te houden. Onder andere door weersinvloeden gaan de bouten 'werken' en ontstaat er speling met als gevolg dat de ruimte tussen de platen steeds groter wordt. Dit kan er toe leiden dat gewone padden en bruine kikkers alsnog tijdens de voorjaarsmigratie eindigen op de weg.

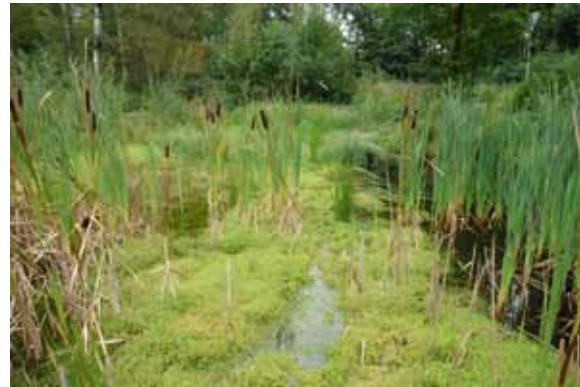
De aanwezigheid van de watercrassula, een invasieve exoot, zorgt ervoor dat de poel snel wordt overwoekerd. In de oeverzone en ondiepe delen kan watercrassula dichte zoden vormen die de overige aanwezige inheemse flora helemaal kunnen verstikken en in het vroege voorjaar de broodnodige opwarming van de poel bemmert.

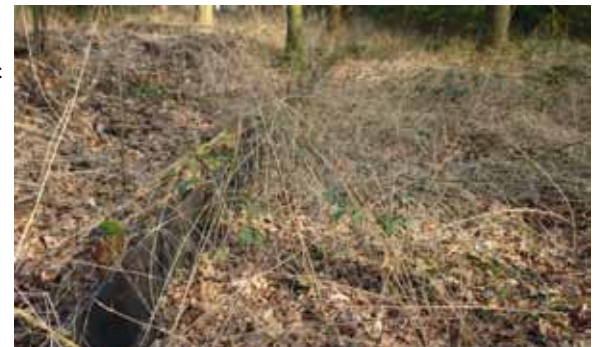
Naarmate de tijd meer verstrijkt krijgt de natuur meer grip op de Robiniapalen, de paal raakt bezet met schimmels en paddenstoelen en zal op termijn gaan splijten.
