# Fracture pruning voor een veteraan boombeheer

## Eeuwoude Marilandica's naar volgende levensfase begeleid

TEKST: NATHALIE DEVAERE, WATERWEGEN EN ZEEKANAAL NV EN KJEL DUPON, KRINKELS NV

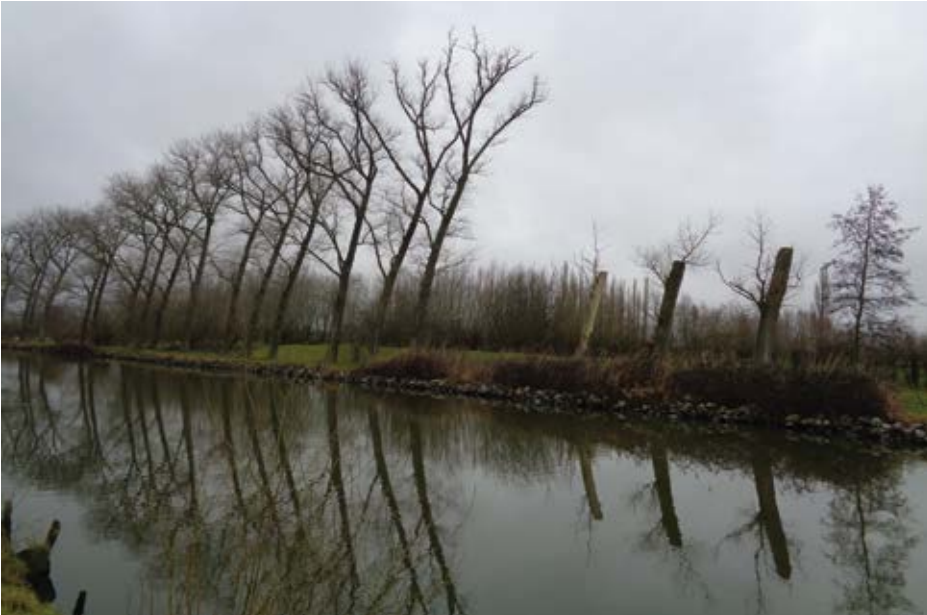
Foto 6 Ecologische vellingen uit 2011

Na de meest recente consultatieronde in 2014 bleken de houtrotters de restwanden verder aangetast te hebben, waardoor verdere beheerswerkzaamheden zich opdrongen. Bij deze VTA-ronde bleek bovendien dat het gewenste resultaat van de eerdere ecologische vellingen slechts traag op gang komt: de oervitale bomen waren voorzichtig opnieuw uitgegloept en hadden nog maar hier en daar dood hout gevormd. Van losse schors, spleten of aantrekkelijke holtes voor vogels was nog geen sprake. Ook zwammen of paddenstoelen waren niet in de verwachte mate aanwezig. Drie jaar is dan ook slechts een korte periode; in de toekomst zullen deze stammen ongetwijfeld verder toenemen in ecologische waarde.

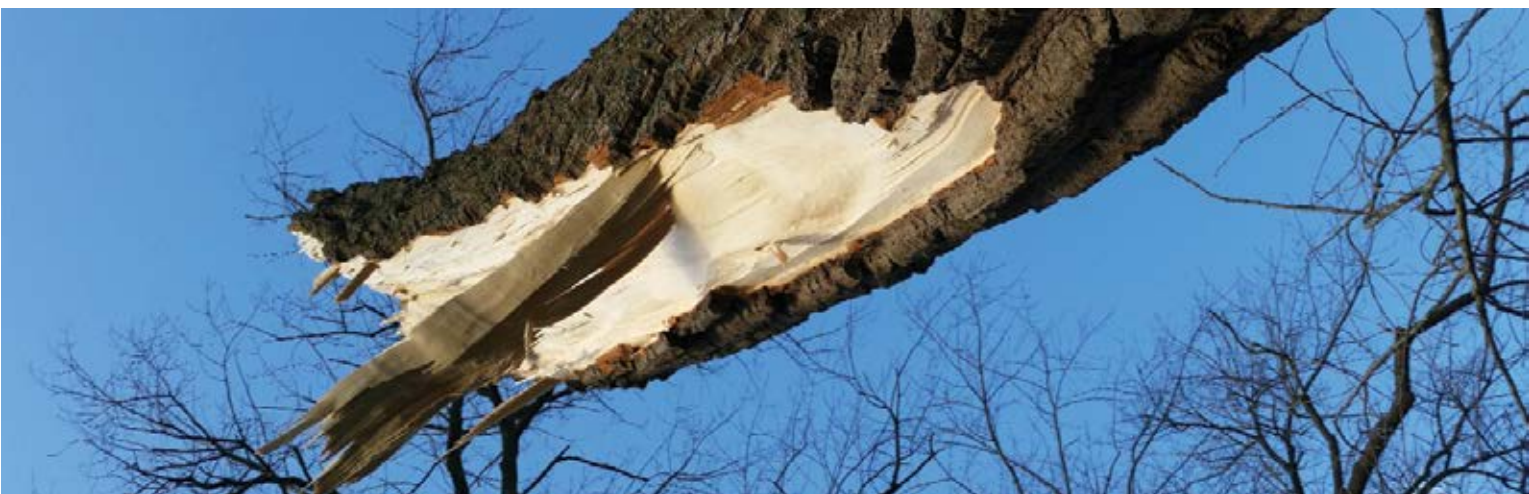
Foto 7 Groot breukvlak

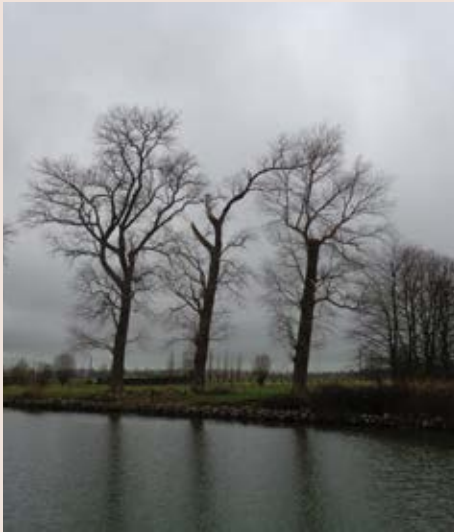
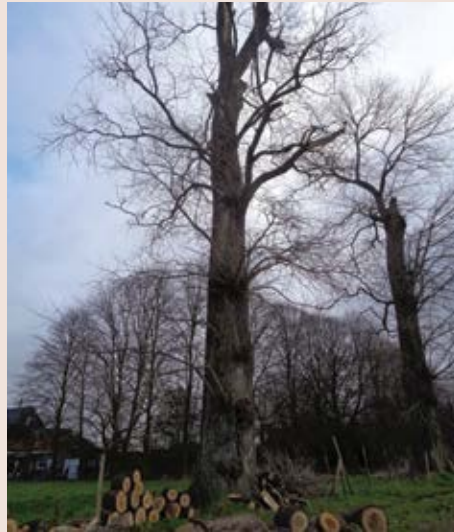
Foto 8 Boom nr. 422

De boom met nummer 422 had tijdens een storm in het voorjaar van 2014 zo goed als zijn hele kroon verloren. Er bleef enkel nog een minstens 1 ton wegende gesteltak over die gevaarlijk op de enorme kroonwonde aangehecht stond. Deze moest verwijderd worden, wat erop neerkwam dat de boom gekandelard werd. Concreet betekent dit dat van alle gesteltakken slechts een stomp overbleef en dat de boomhoog-

te van een dertigtal meter met meer dan de helft werd ingekort. Door de boom voldoende hoog te kandelaren, kon een holte met een ganzennest worden bewaard. *Zie ook foto's 8,9 en 10 hierboven.*

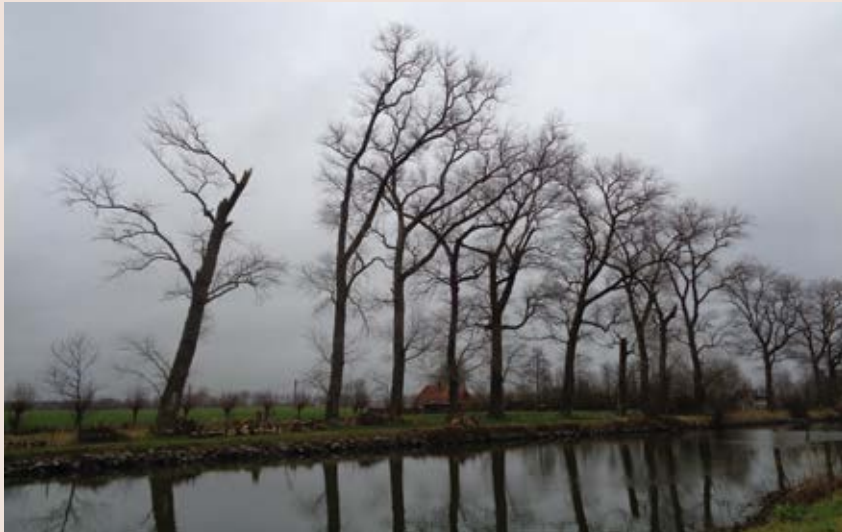
Foto 11 Boom nr. 437

Een andere populier iets verder met nummer 437 had een zware inrotting aan de stamvoet door een Gano-derma-aantasting die zich al zeker zes meter hogerop had verspreid. Door de combinatie met een aantal scheuren kon ook deze boom enkel door middel van kandelaren worden bewaard. *Zie ook foto 11 Boom nr. 437*
