PROEFSTATION VOOR TUINBOUW ONDER GLAS TE NAALDWIJK

ONDERZOEK NAAR DE OORZAAK VAN BOLBLADVER-
SCHIJNSELEN BIJ DE TEELT VAN KOMKOMMERS
IN HET VOORJAAR VAN 1988

Intern verslag nr. 09

juni 1988

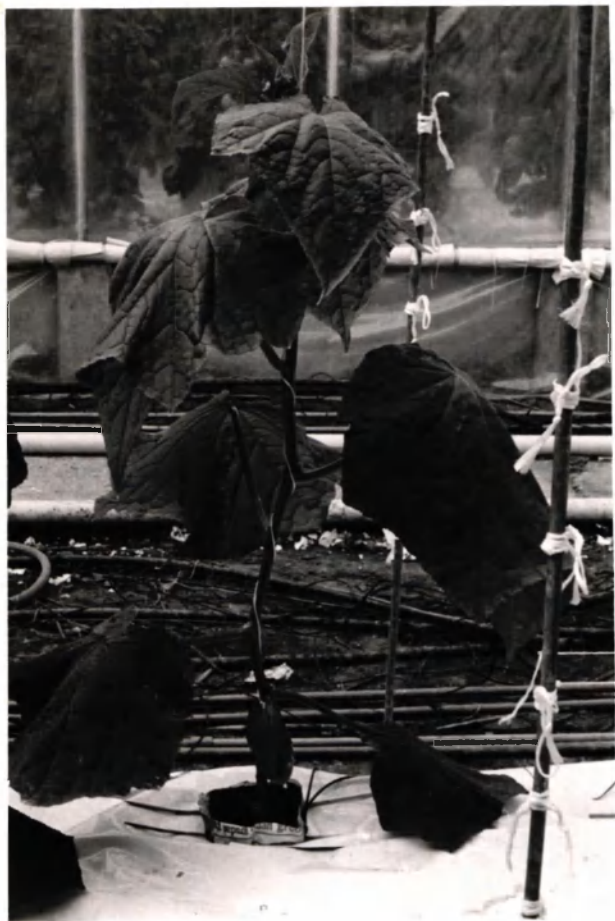
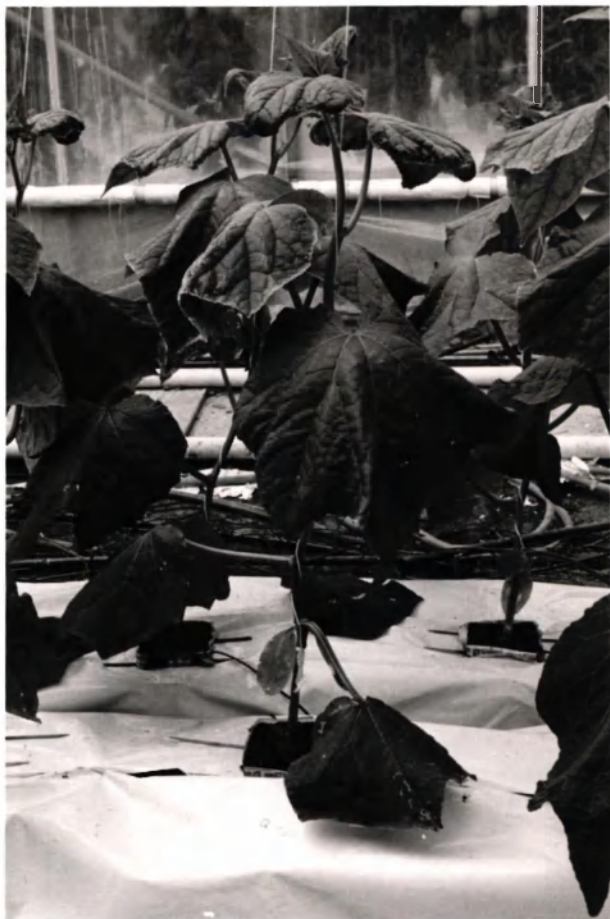
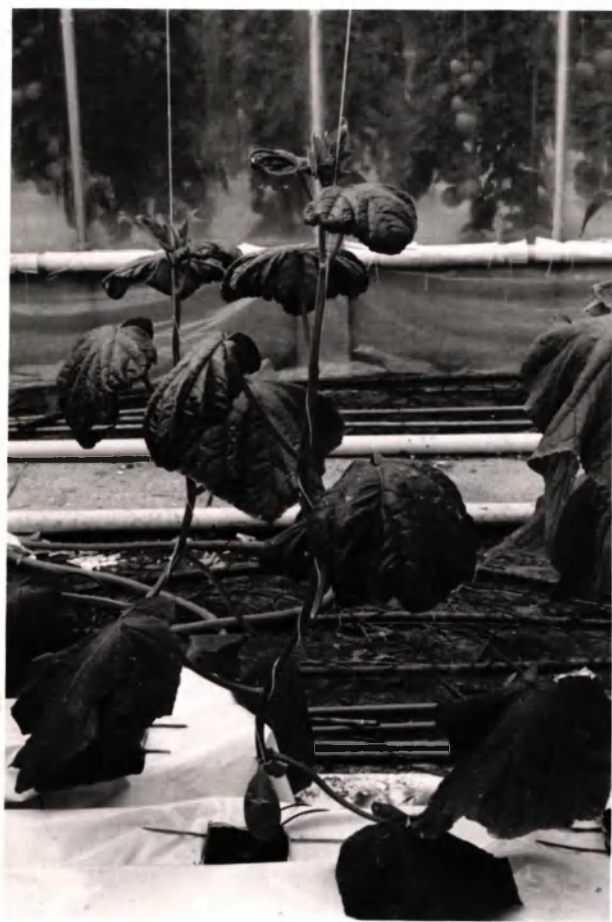
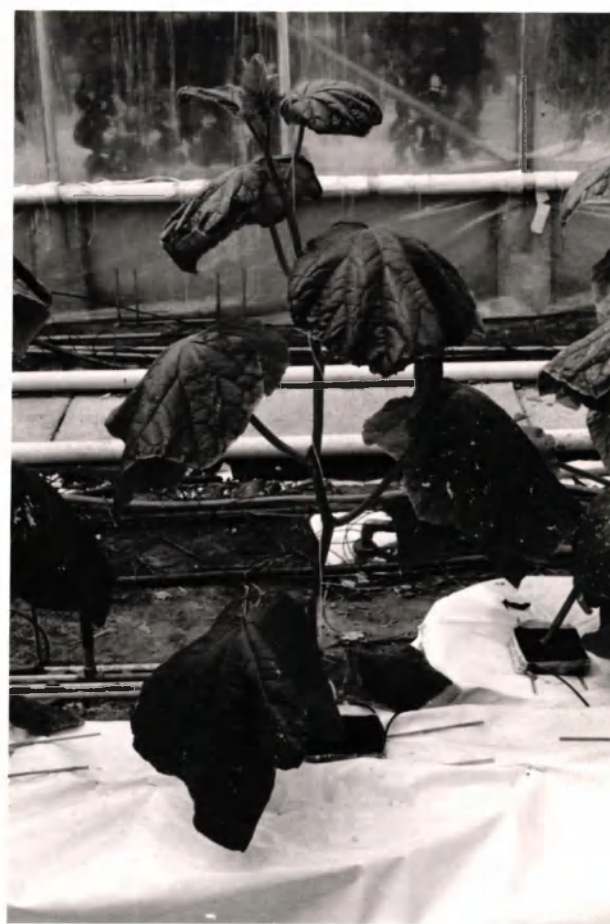
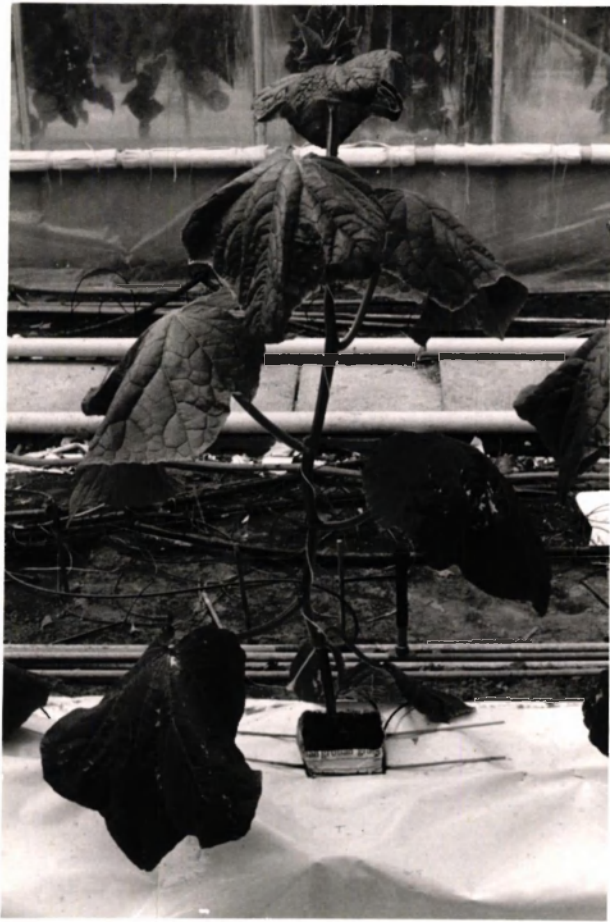
- P De eerste drie weken van de teelt normale groei; geen bolbladverschijnselen. De laatste week van de teelt bolblad, waarschijnlijk als gevolg van klimaatsomstandigheden.

- Q Zes dagen na het instellen van de behandeling, vergeling van de bladranden van de jonge bladeren, welke bladeren later bol gaan staan.
- R Twee dagen na de start van de behandeling vertoont het jonge blad dat zich net uit de kop ontplooit, necrose aan de bladrand. Alle hierna komende bladeren vertonen eveneens dit verschijnsel en vertonen bij verdere uitgroei de "bolle" stand. De bladranden worden eerst geel en daarna necrotisch. Na 12 dagen zijn tevens gele, en necrotische vlekken in het bladmoes waarneembaar.

- S Min of meer gelijke verschijnselen als bij R, echter de mate van aantasting is minder en het duurt langer voor de symptomen zichtbaar zijn.
- T Drie dagen na het instellen van de behandeling zijn reeds bolstaande bladeren waarneembaar. De mate van de aantasting is min of meer vergelijkbaar met de behandelingen Q en S.

Fotos van de verschillende behandelingen, 2 weken na start van de behandelingen.

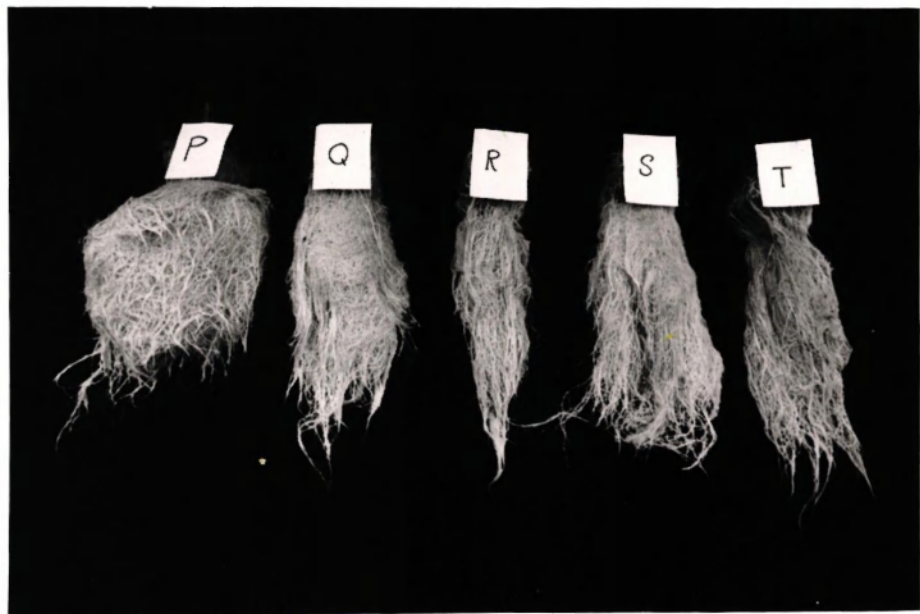
Bij het verwijderen van de wortelpruik uit de emmers, bleek dat er duidelijke effecten van de behandelingen op de wortelgroei waren geweest. De behandelingen met perchloraat en met Chileense kalisalpeter vertoonden een duidelijk minder ontwikkeld wortelgestel dan de controlebehandeling. In bijlage twee is een overzichtsfoto van de wortelpruiken van de verschillende behandelingen opgenomen.
