## EXPERT sheets

Op basis van de factsheets (eerder al ontvangen en besproken in de workshop), het veldbezoek (samen met terreinbeheerder en waterbeheerder) en de expertise van Royal Haskoning zijn expert sheets samengesteld.

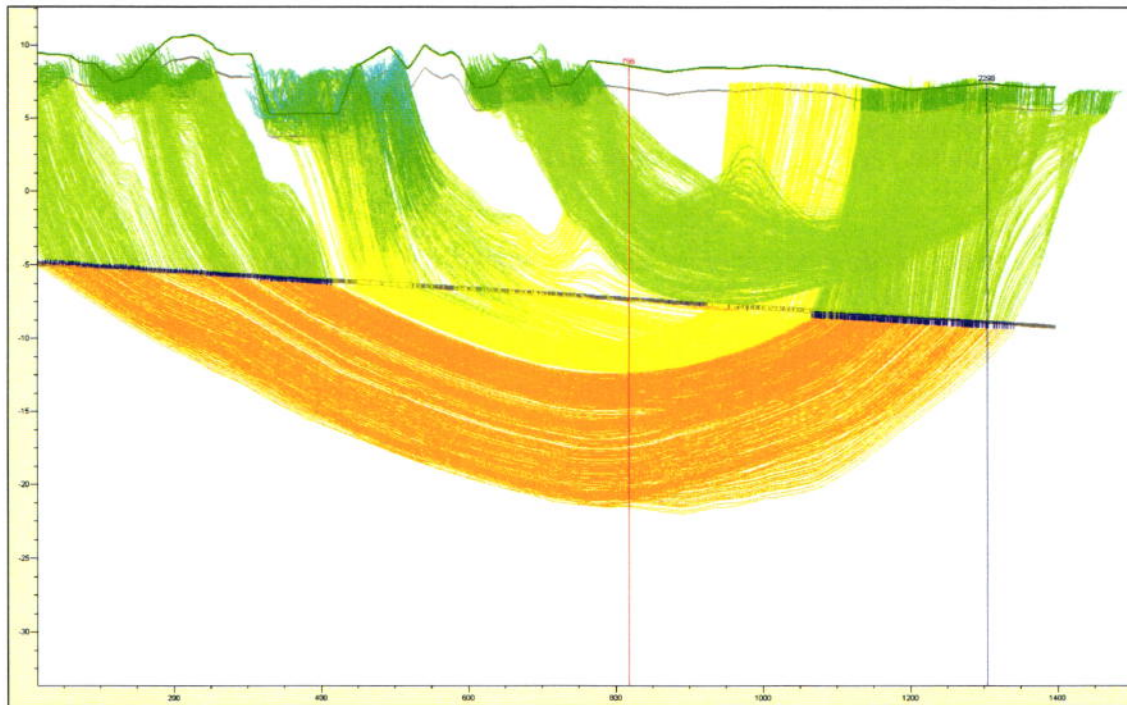
Ven en omgeving verliest water vooral aan ondergrond. Stroombanen leiden naar Essche Stroom!

*Stroombaanberekeningen met het GGOR-model voor de natte natuurparel Kampina: stroombanen vanuit de Oisterwijkse vennen e.o. (links), waarbij het grondwater reist richting de Essche Stroom.*

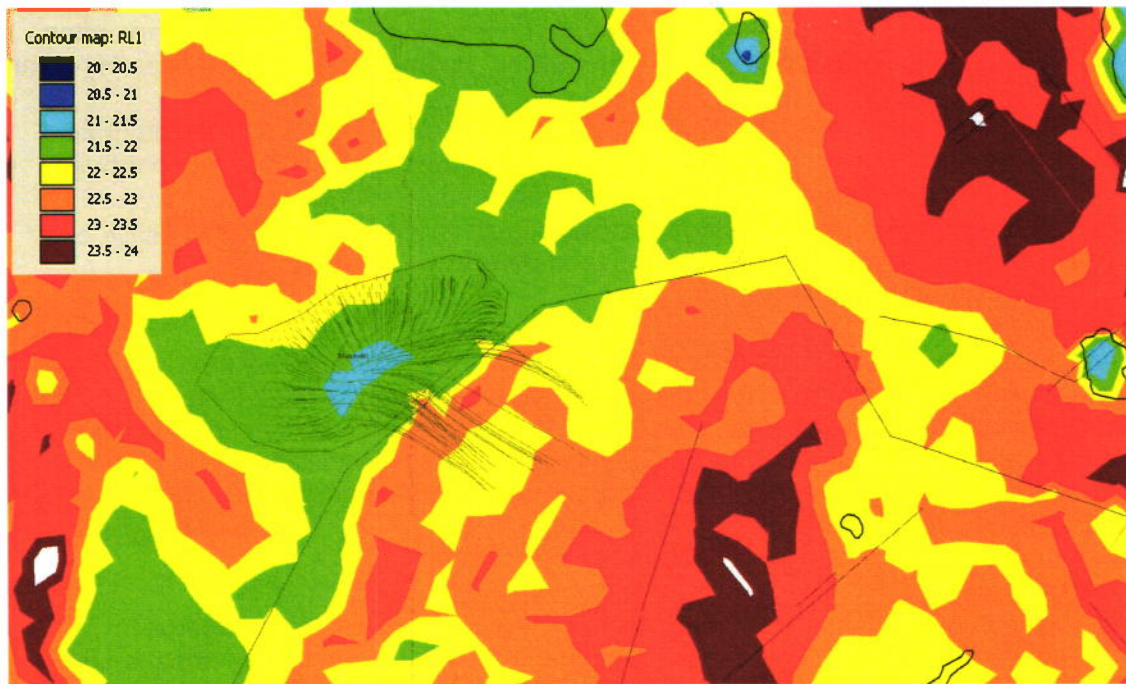
Maasven maakt deel uit van de Witte loop en is gelegen in de overgang van infiltrerend naar drainerend.

*Stroombaanberekeningen met het GGOR-model voor de natte natuurparel Strabrechtse Heide: stroombanen naar het Maasven.*

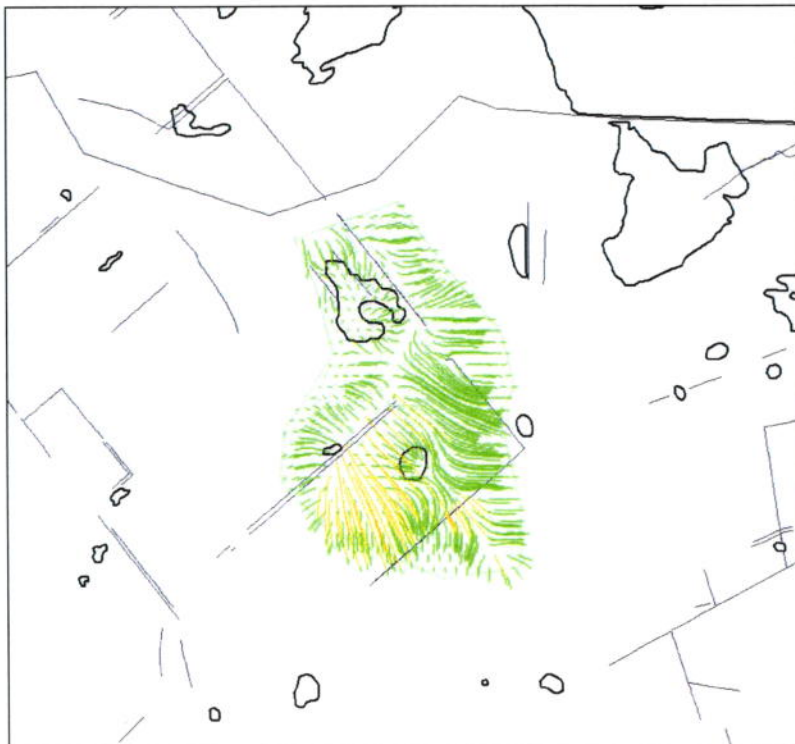
Ven in heidelandschap met zowel voeding door neerslag als met lokaal grondwater.

*Stroombaanberekeningen met het GGOR-model voor de natte natuurparel Strabrechtse Heide: stroombanen naar het Grafven.*

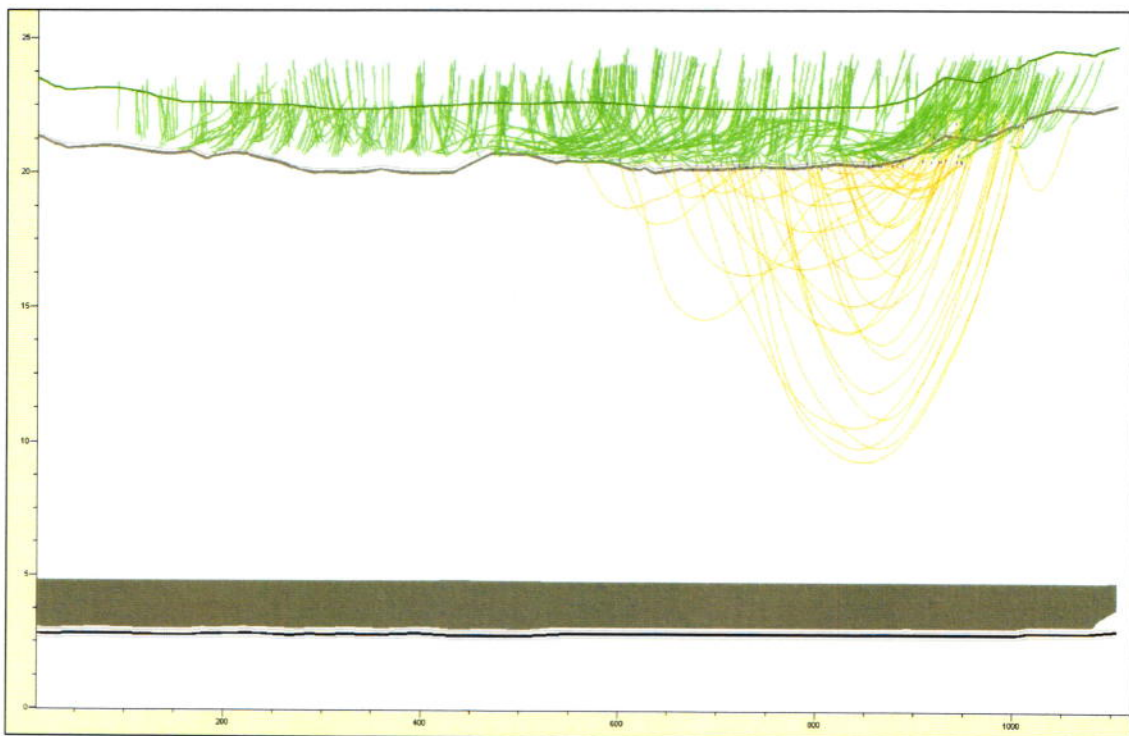
*Stroombaanberekeningen met het GGOR-model voor de natte natuurplek Strabrechtse Heide: stroombanen naar het Grafven in een noord-zuid (zuid = rechts) doorsnede.*

Plaggen van oostelijk deel van Grafven

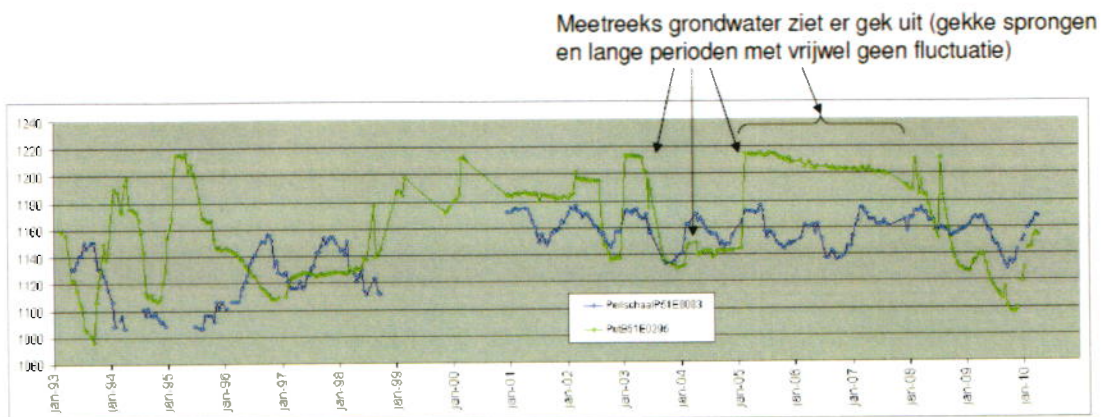
### Verhoging oppervlaktewater peil tussen 1998 en 2001

In periode 1997-1998 is het peil ongeveer 0,2 m opgezet. Waarschijnlijk is het langer geleden, want Van Beers (1996) medit dat de waterstand recentelijk flink is verhoogd. Langs de randen van het vencomplex heeft daardoor boomsterfte plaatsgevonden. Er is een stuw om water af te laten. Deze afvoersloot staat nu droog. Vroeger waren het twee vennen, die door de peilverhoging één zijn geworden.

Nu variatie tussen 11.40 en 11.80 m +NAP

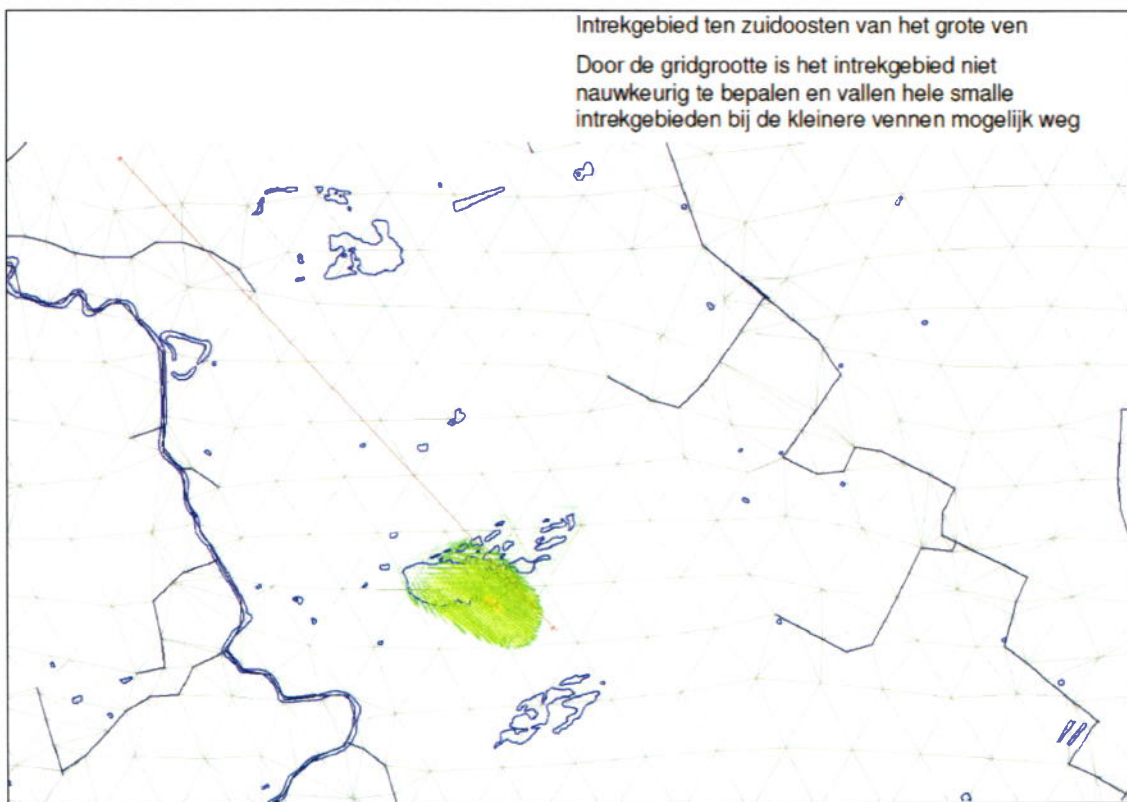
- ➔ Verdroging is in de negentiger jaren 'getackled' door peilverhoging. De peilfluctuaties in het vennencomplex zijn nog te groot. Zie bijvoorbeeld de aanwezigheid van lavendelhei in een pijpestro-pol op 0,5 m boven 'maaiveld'.
- ➔ Verzuring is momenteel geen probleem, gezien het perspectief voor hoogveenven. De Hazeputten hebben een pH > 4 en/of zijn zeer zwakgebufferd.
- ➔ Op allerlei plaatsen nadert het bos tot aan de rand.
- ➔ Er zijn geen aanwijzingen voor eutrofiëring.
- ➔ De waterbodems zijn niet onderzocht.
- ➔ Bijzondere te behouden kwaliteiten zijn met name de nog aanwezige hoogveensoorten en de Speerwaterjuffer.
- ➔ Streefbeeld is zeer zwakgebufferd water (M12zz), maar SBB kiest liever voor hoogveenven (M26).

*Stroombaanberekeningen met het provinciaal waterdoelenmodel: stroombanen naar de Hazeputten.*

Belangrijkste punt van aandacht is de waterhuishouding. Het gebied heeft al een vernatting ondergaan, maar het punt is of de peilfluctuatie kan worden verminderd door de toestroom van water uit het omringende gebied te vergroten. Aan de oostzijde van het vencomplex komen nog bosvakken met dicht naaldhout voor. Bos kappen in de zone direct rond de vennen (rekening houdend met speerjuffer), en bos kappen, dunnen en/of omvormen in het overige deel van het vanggebied van het vencomplex kan de toevoer van grondwater naar de vennen verbeteren. Bij aanwezigheid van ondiep aaneengesloten leemlagen zou het effect van boskap nog groter kunnen zijn, maar dit lijkt niet het geval te zijn (zie onderstaande figuur).
