Monitoring duizendknoopbestrijding havengebied 2020

Op weg naar een duizendknoopvrije haven!

rapportnummer	425
projectnummer	2144
titel	Monitoring duizendknoopbestrijding havengebied 2020
auteurs	R.W.G. Andeweg & N. de Zwarte
opdrachtgever	P.H. Markensteijn Havenbedrijf Rotterdam N.V. afdeling Project Development
status	Definitief februari 2021
afbeeldingen	tenzij anders vermeld: Bureau Stadsnatuur, alle rechten voorbehouden
kaartmateriaal	OpenStreetMaps; auteursrecht voorbehouden.

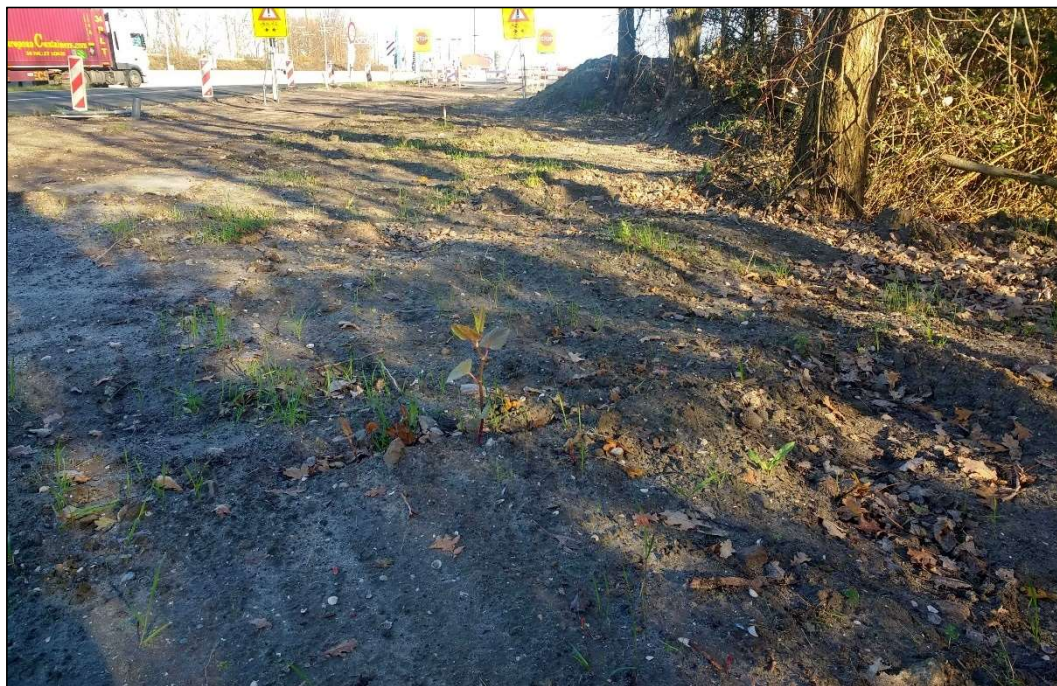
JDK-130 is in oktober in het kader van de werkzaamheden aan de Suurhoffbrug vergraven en over een grotere oppervlakte verspreid geraakt.

Figuur 5. Door graafwerk verspreide duizendknoop (JDK-130) bij Stenen Baakplein.

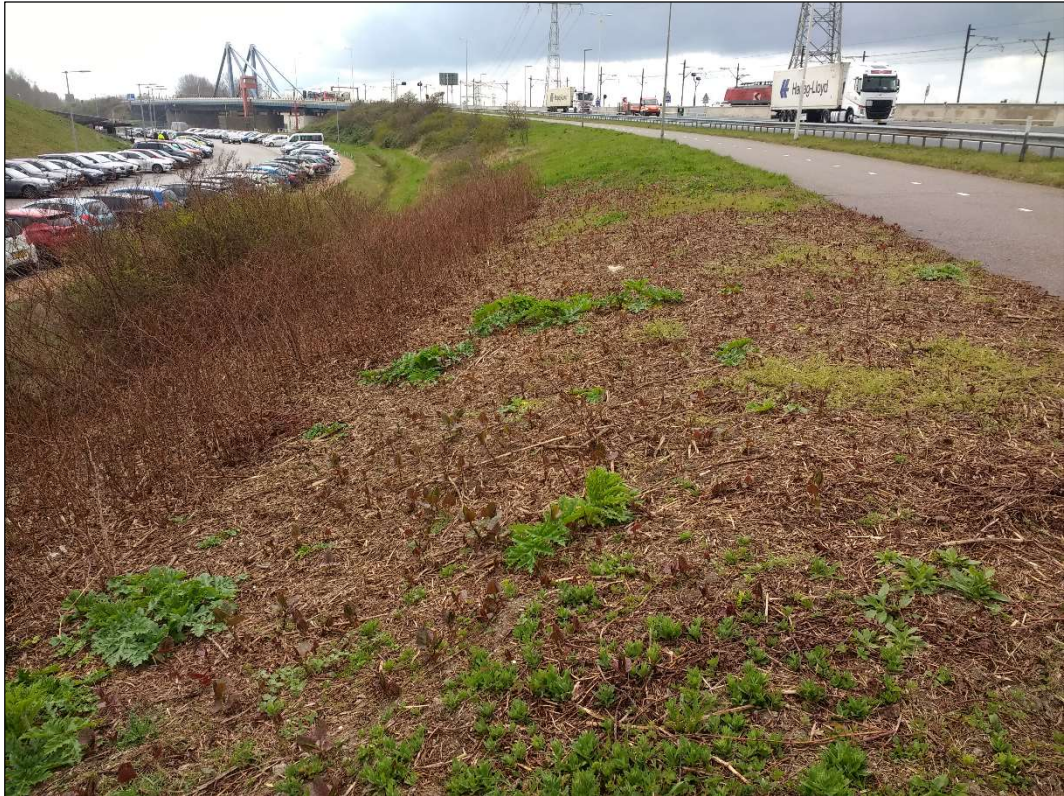
Opvallend is de aanwezigheid en zelfs toename van Reuzenberenklauw, vaak middenin de duizendknoopvegetatie op verschillende plekken in deze omgeving. Dat deze twee, alles in hun omgeving wegconcurrerende invasieven het onderling samen kunnen volhouden wordt vaker gezien. Dit is wellicht toe te schrijven aan hun totaal verschillende groeiwijzen waarbij Reuzenberenklauw vroeger in het jaar tot ontwikkeling komt en in volwassen staat moeiteloos boven de duizendknoop uitkomt. Tussentijds maaien of andere bestrijding van de duizendknoop kan daarbij nog in het voordeel werken van de Reuzenberenklauw. Het is daarom belangrijk om ook in deze situaties, waar hij op de plek zelf weinig schade aan kan richten, toch

aandacht te besteden aan het bestrijden van Reuzenberenklauw om te voorkomen dat zaden worden gevormd en uitbreiding over de omgeving plaatsvindt.

Figuur 6. Vroeg ontwikkelende Reuzenberenklauw in duizendknoopbegroeiing. Omgeving d'Arcyweg (JDK-15) 3 april 2019.

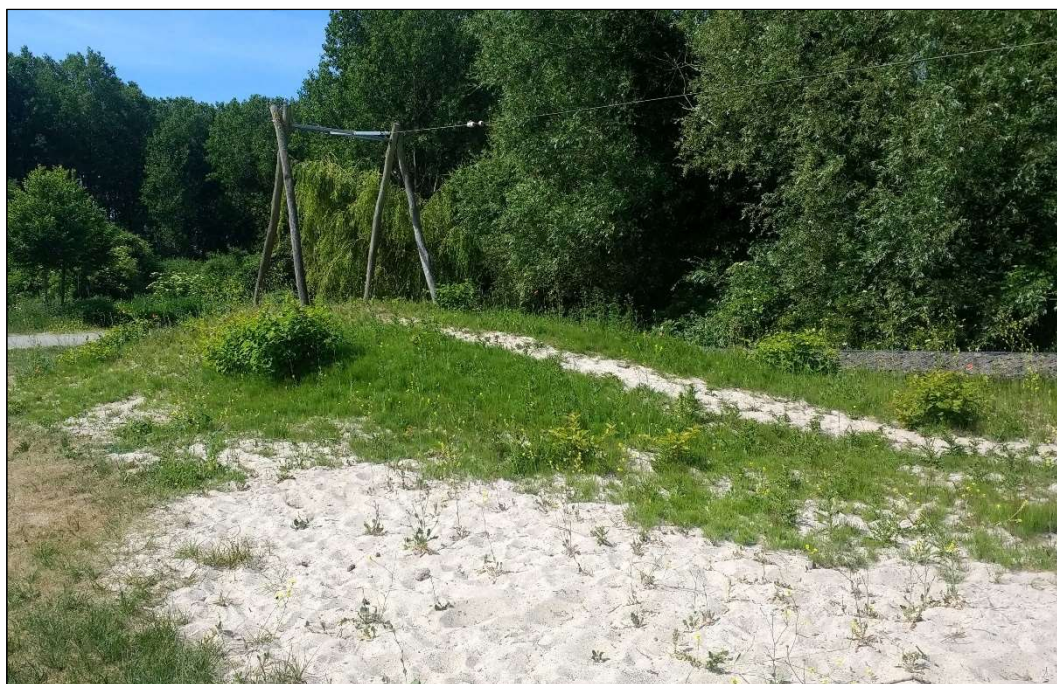
In het Calandpark op de Landtong Rozenburg bevindt zich een cluster van groeiplaatsen van een mannelijke kloon Japanse duizendknoop. Momenteel beslaat dit cluster 12 nummers in de duizendknoopkaart maar dat is een arbitrair aantal aangezien het hele gebied bezet is met

groepjes van verschillende grootte en er bij wijze van spreken in 2020 bij ieder bezoek nieuwe groeiplekken werden gevonden. De planten groeien zowel in een met zand gevuld speelterrein als tussen heesterbeplanting en in schanskorven. In 2018 is in opdracht van de toenmalige beheerder, Staatsbosbeheer, geprobeerd om de planten tussen de heesters te bestrijden door handmatig uitsteken, wat alleen maar tot gevolg heeft gehad dat het terrein daar door putten en gaten nog moeilijker toegankelijk is geworden dan het al was. In 2019 is het zand van het speelterrein in opdracht van Gemeente Rotterdam ververst waarbij helaas niet bekend is waar het, ongetwijfeld besmette, materiaal heen is gegaan. In 2020 is de Gemeente Rotterdam als huidige beheerder begonnen met bestrijding met Weex-1 (zie 5.2.3).

Figuur 7. Calandpark. Duizendknoop in speelterrein.

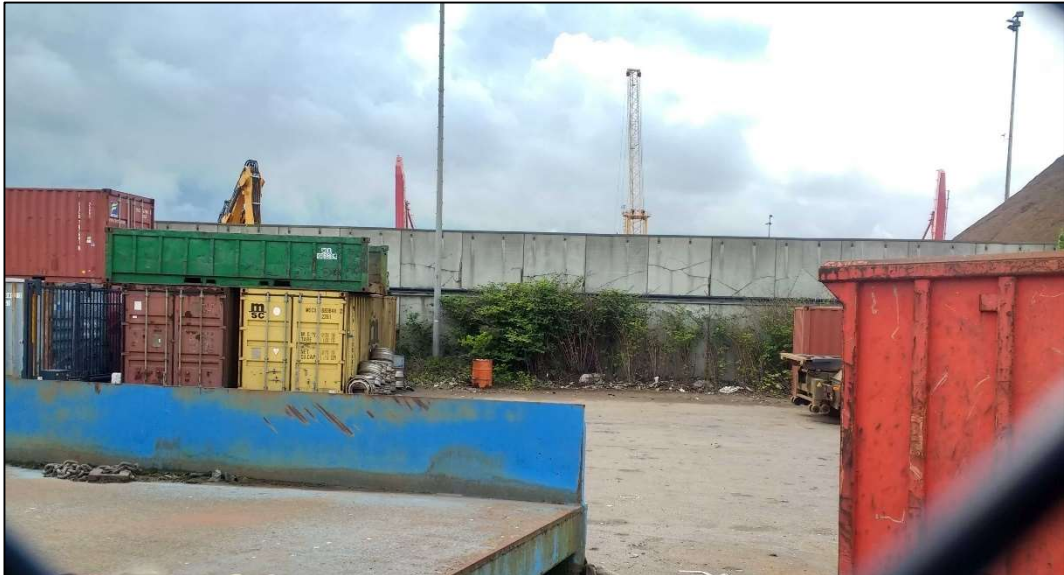
Figuur 8. Duizendknoop op het terrein van een schrootbedrijf aan de Quebecstraat.

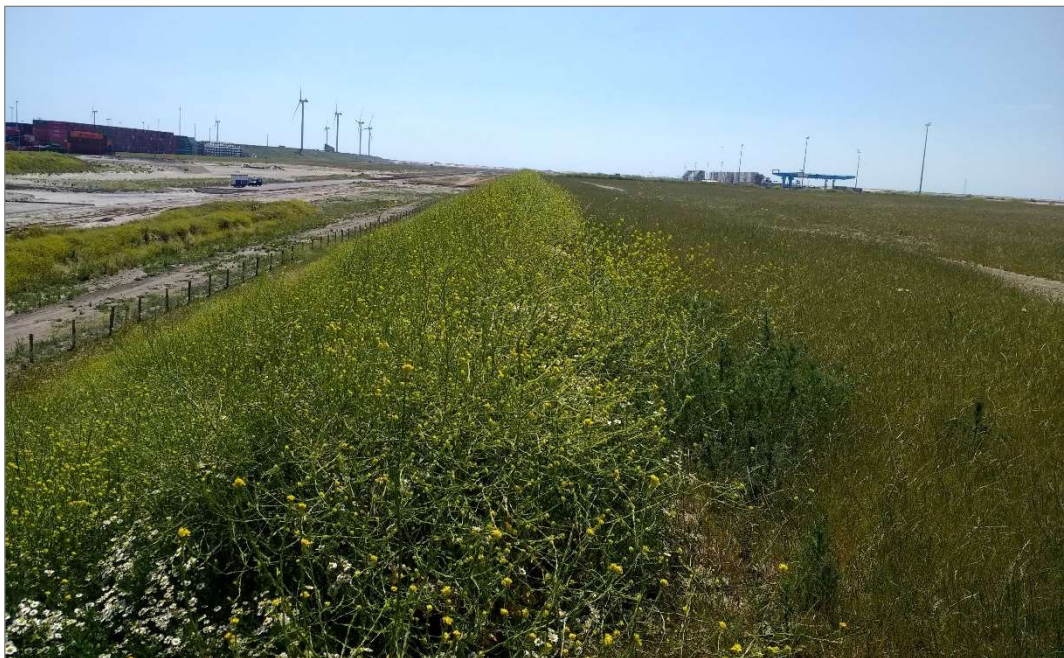
Meer reden tot zorg gaf gedurende 2020 het beheer van de depots. Al vroeg in de zomer ontwikkelde zich op de hellingen van de depots 1,2 en 3 een welige storingsvegetatie waardoor vanaf eind mei het controleren op doorgroei en konijnenactiviteit eigenlijk niet meer mogelijk was. Maaien vond pas plaats in begin september toen de vegetatie alweer voor een deel was afgestorven. Ter voorkoming van konijnenactiviteit is het depotterrein rondom afgesloten met gaas. Door de werkzaamheden voor het vullen en afwerken van de depots 4 en 5 is het hek van het depotterrein echter lange tijd niet afsluitend geweest en na het maaien in september konden ook op meerdere plaatsen konijnenholen worden gevonden. Onbekend is of deze graafactiviteit effect heeft gehad op het afdek materiaal. Controle van het hekwerk vormt een aandachtspunt voor de monitoring.

Figuur 10. Depot 1 aan de Madoerastraat op 25 juni 2020 met hoge begroeiing op de taluds.

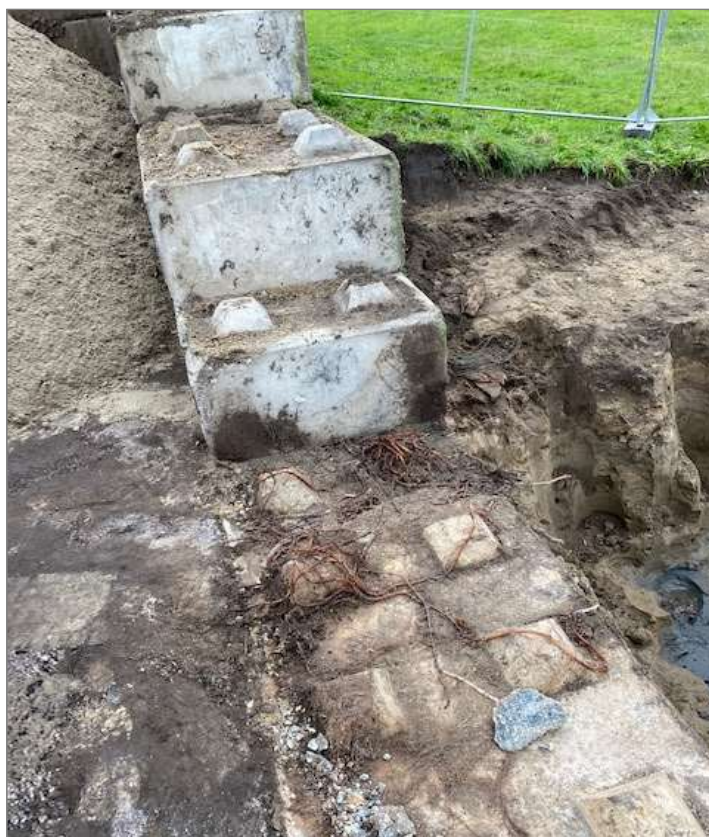
Alle locaties zijn zeer nauwkeurig uitgegraven analoog aan de eerdere projecten Rijndwarsweg en Rozenburgse sluis. Bij d’Arcyweg en Oude Maasweg werden ondergrondse complicaties gevonden in de vorm van doorgroeide constructies. Bij het Stenen Baakplein zijn tijdens het werk nog onbekende groeihaarden ontdekt en meegenomen bij het afgraven. Bij d’Arcyweg en JDK-95 bij het Stenen Baakplein strekte de wortels zich waarschijnlijk uit tot onder de aangrenzende asfaltverharding. Daarom is in het grensvlak een scherm ingegraven. Ter hoogte van JDK-115 en JDK-116 bij het Stenen Baakplein bevonden zich nog enkele kleine locaties in de wegberm die, tijdens de sanering, na maaiwerkzaamheden door RWS niet meer zichtbaar waren. Hier zal dus in elk geval nog sprake zijn van een vervolgtraject. Zie ook paragraaf 4.1.

Figuur 11. Afgraaflocatie Oude Maasweg (JDK-76) Duizendknoopwortels zijn door de voegen in een betonnen afscherming gegroeid. Mogelijk is de groeiplaats zelfs vanuit grondstort aan de binnenzijde van de muur begonnen (Foto Iv-Infra)

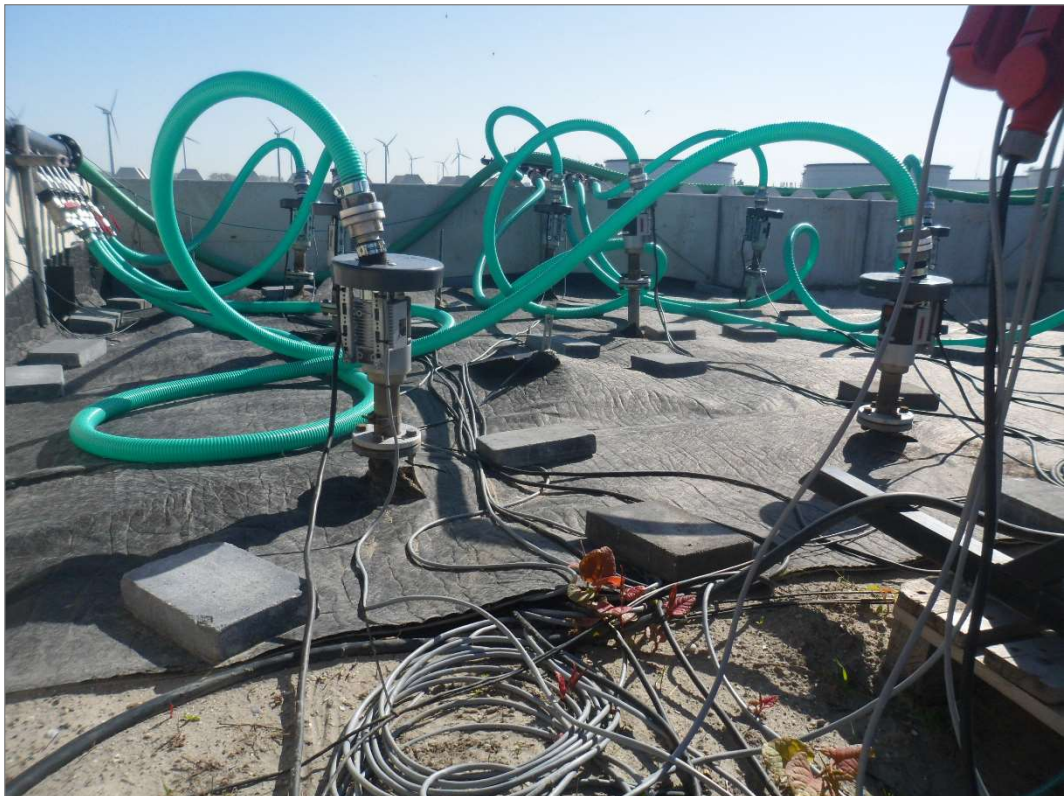
Figuur 12. De installatie in werking op 12 februari 2020. Op de voorgrond jonge scheuten die blijkbaar als gevolg van de toegevoegde warmte al volop uitlopen. (Foto HMVT)

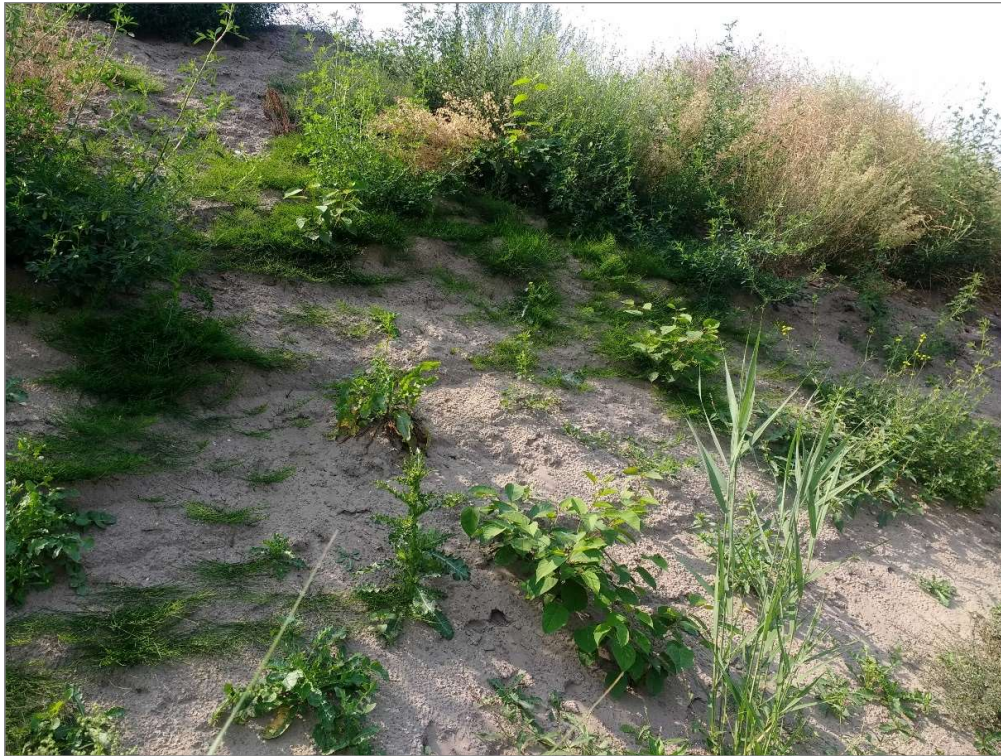
Op 17 augustus is de hele berg daarop op een aanliggend terrein uitgespreid op een ondergrond van folie. Uit dit materiaal zijn in de maanden daarna tientallen scheuten tevoorschijn gekomen en uitgestoken.

Het is opmerkelijk dat een werkwijze die in juni 2019 wel werkte dat in november 2019 niet deed. Mogelijke verklaring zou kunnen liggen in het feit dat de grond in november natter was dan in juni. Ook is het mogelijk dat twee en een halve maand (in de zomer) niet voldoende was om hergroei uit het materiaal van de eerste proef uit te sluiten. Andere en misschien belangrijker, verklaring is dat er in november vanwege hoge kosten onder tijdsdruk is gewerkt, wat blijkbaar zijn weerslag heeft gehad op de zorgvuldigheid.

Figuur 14. De verwerkte grondhoop aan de Krabbeweg met meerdere exemplaren hergroei.

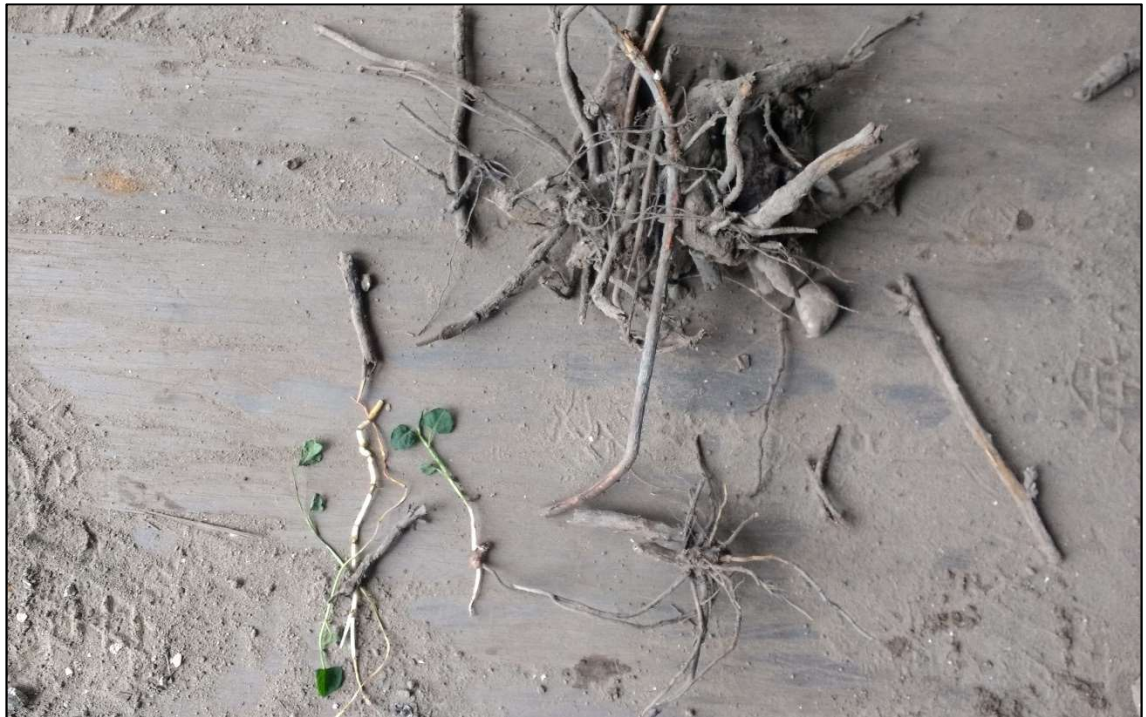
Al snel werd duidelijk dat een stalen container in de winter niet de juiste plek is om grond droog te krijgen. Twee maanden later was de grond nog steeds vochtig en vanaf half april werden spaarzame dunne uitlopers gezien. Vanaf half mei was de grond gevoelsmatig hard en droog maar af en toe bleven er tekenen van leven in de vorm van optredende iele scheuten die, eenmaal uitgelopen, ook te lijden hadden onder gebrek aan licht. Op 16 juli werd besloten om de proef in deze vorm te beëindigen. De meeste aanwezige wortels waren dood en een steekproef aan meegenomen materiaal bleek ook niet meer tot leven te brengen. Tegelijk werden er echter nog wekelijks levende scheuten aangetroffen. Zie Figuur 16

Figuur 16. Wortels in de droogcontainer op 16 juli 2020. Links kleine wortels waaruit nog levende scheuten ontspruiten.

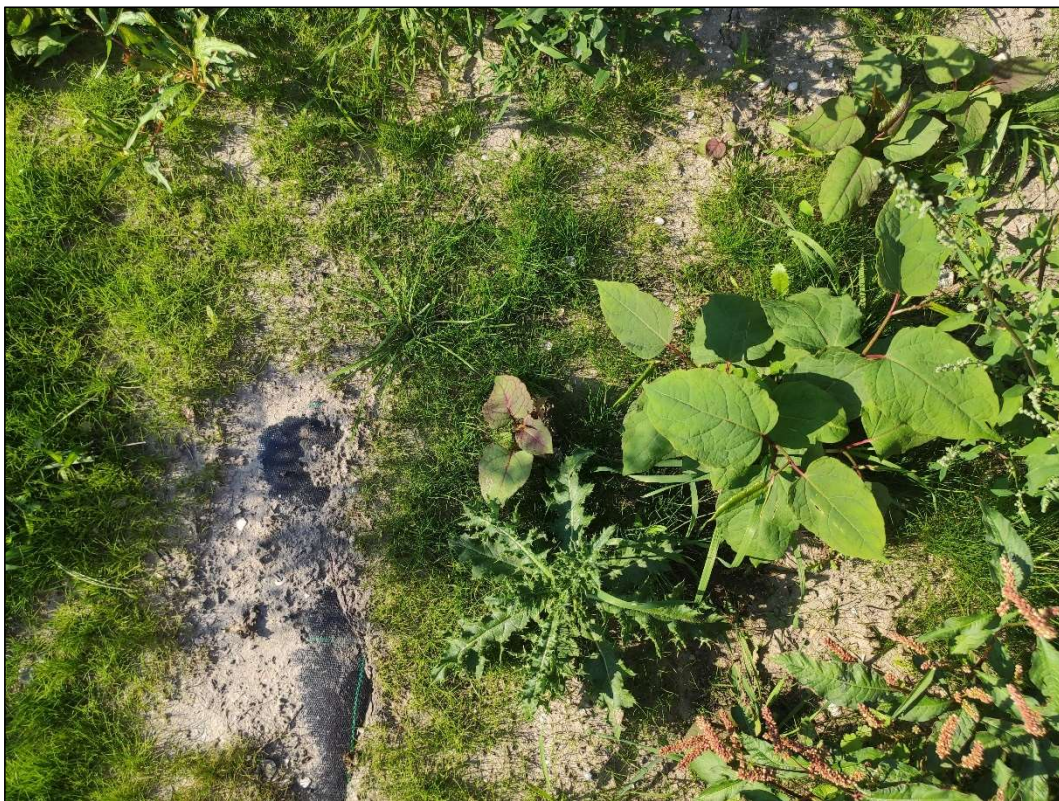
De meeste hergroei en over de grootste oppervlakte werd aangetroffen bij de twee naast elkaar gelegen locaties aan de Moezelweg (JDK-28 en 29). Hier is bij het afdekken een onvoldoende veiligheidsmarge gehanteerd.

Figuur 18. Moezelweg proef met Herbiekorrels. Rechts van het afdekdoek zijn volop uitlopende scheuten te zien.

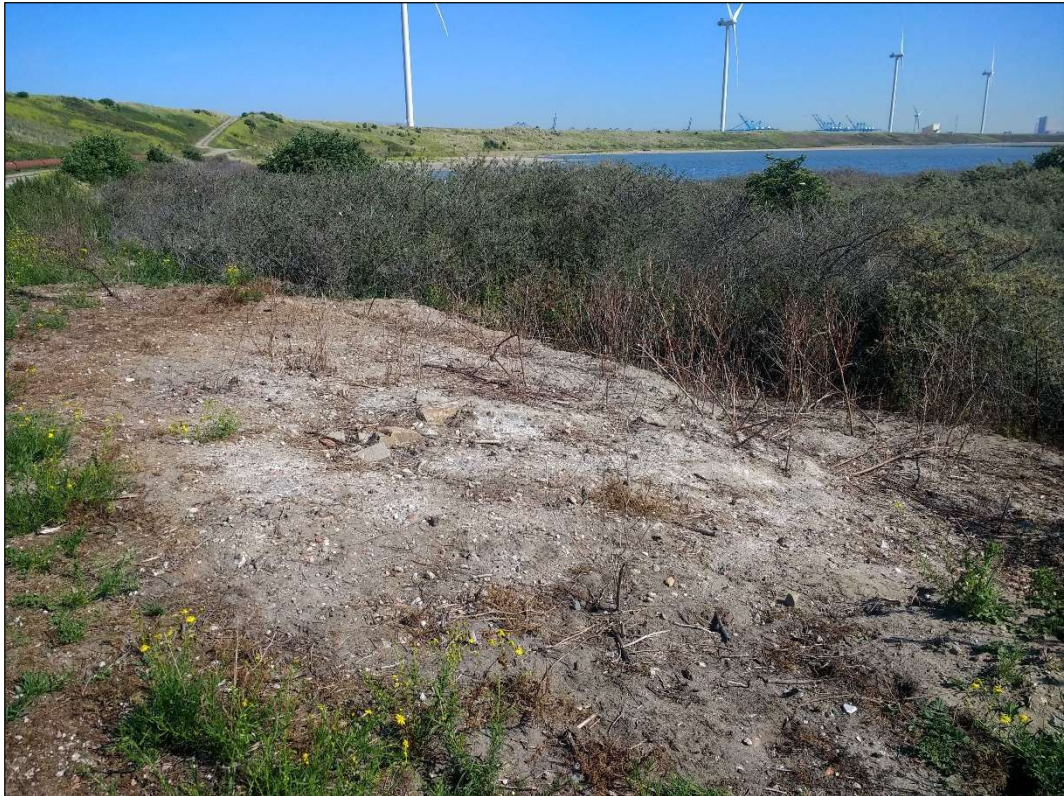
Figuur 20 JDK-24 in de Slufter op 25 juni 2020. In de hele zone die met zout is bewerkt groeit niets meer.

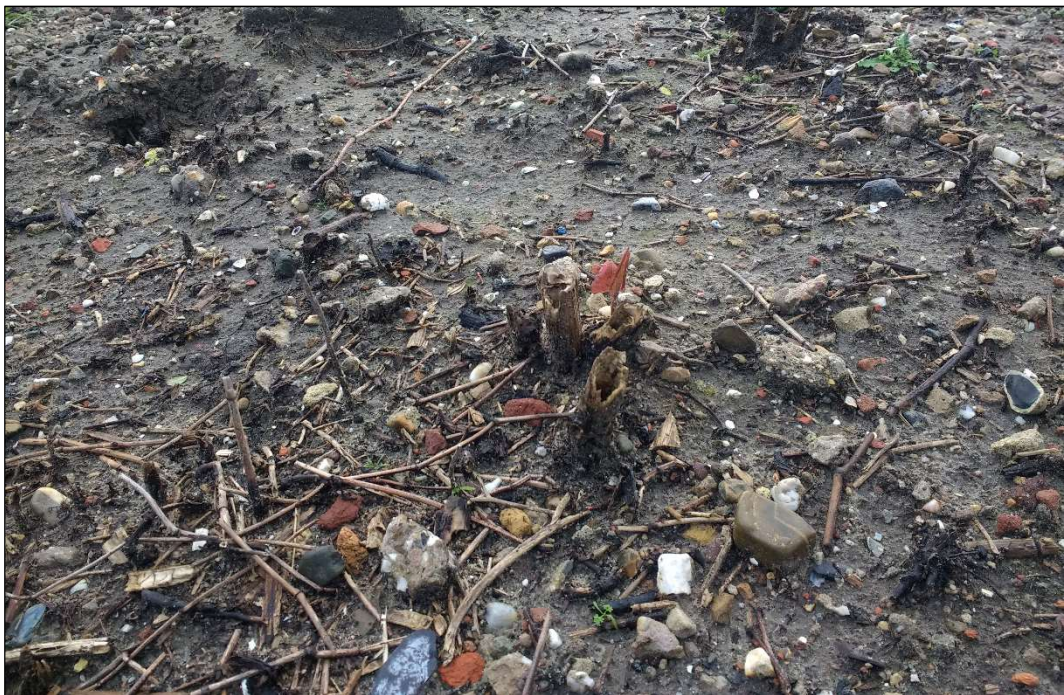
Op 15 september was geen zout meer op de bodem te zien. De gele kleur was uit de bladeren geweken en de overlevende planten waren weer groen. In de door het zout kaal geworden plekken begonnen weer jonge en ook stevige scheuten op te komen. (Die overigens wel door konijnen werden afgevreten.) Eind oktober, terwijl de groene stengels volgens het normale herfstbeeld begonnen af te sterven verschenen nog steeds nieuwe scheuten boven de grond.

Figuur 21. Dezelfde locatie als in Figuur 20 maar nu met uitlopende scheuten op 28 oktober 2020.

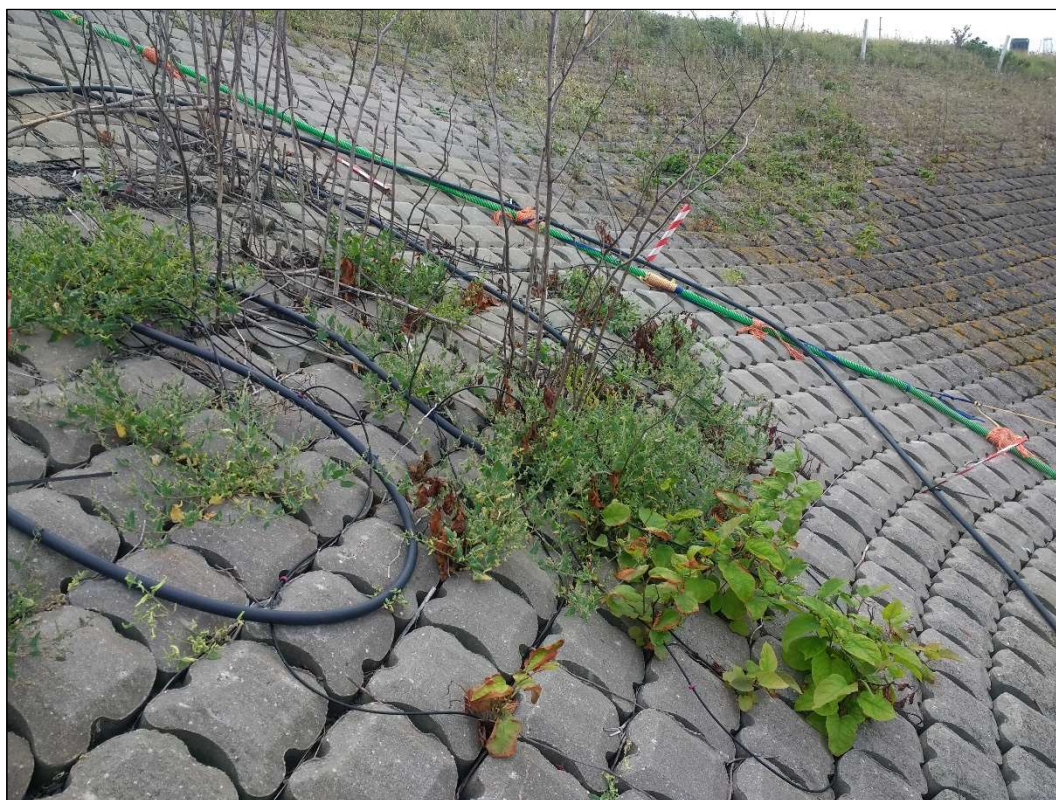
Figuur 22. Locatie JDK-3 aan de Pistooldhaven 11 augustus 2020. Uitlopende duizendknoop zowel aan de rand als in het midden, samen met Kustmelde.

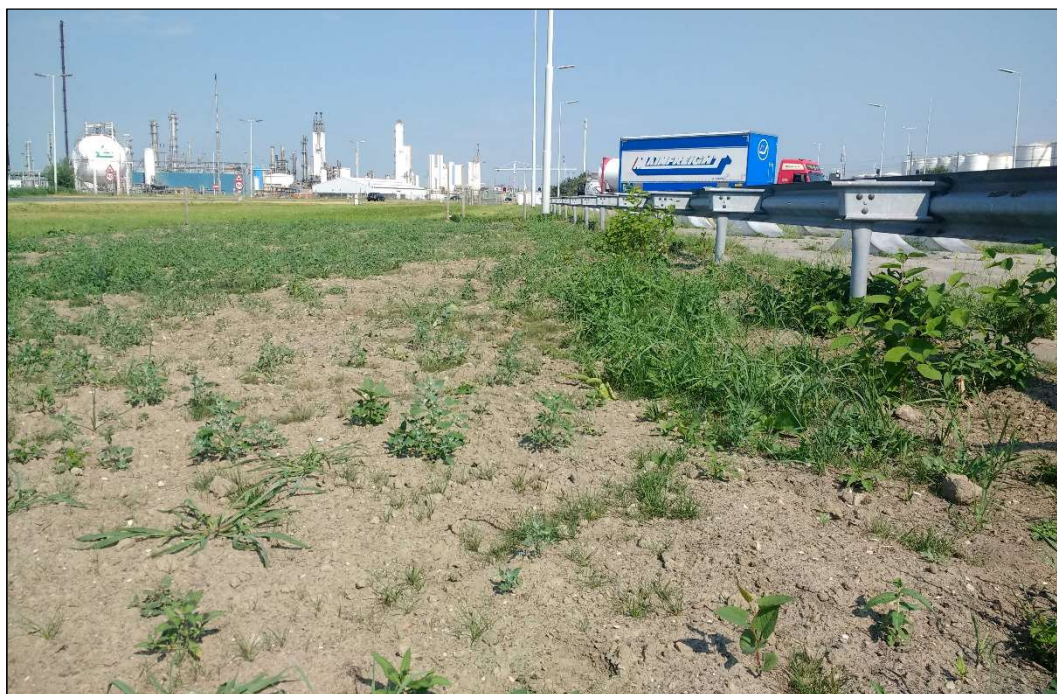
Figuur 25. Toepassing van Herbiekorrels aan de Clydeweg (JDK-67) Rechts onder de vangrail het niet mee te bewerken deel van de groeiplaats.

In 2020 zijn enkele bestrijdingproeven ingezet op locaties waarvan bekend was dat de bestrijding niet de volledige groeiplaats kon beslaan doordat deze zich bevond in een

grensgebied tussen gebruikers (JDK-70) of tussen verschillende soorten inrichting (JDK-67). Zelfs als de bestrijding op die plekken tot succes zou leiden blijft er nog steeds een aansluitende groeiplaats over zonder dat daar een concreet plan voor bestaat. Beter zou zijn om voor complexe locaties direct een gecombineerde actie op te zetten. De noodzakelijk niet helemaal volledige saneringen aan de Rijndwarsweg (JDK-26 en 27) en JDK-11 aan de d'Arcyweg zijn wat dat betreft wel voorbeelden van een meer doordachte aanpak door het plaatsen van schermen bij JDK-11 en het overwegen daarvan bij de Rijndwarsweg.
