Behoud van een monumentale Amsterdamse iep

TEKST EN AFBEELDINGEN: JAN HILBERT I.S.M. COPIJN BOOMSPECIALISTEN

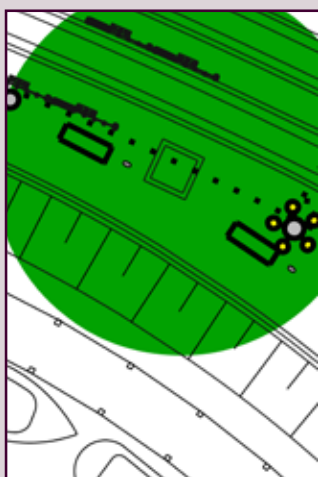
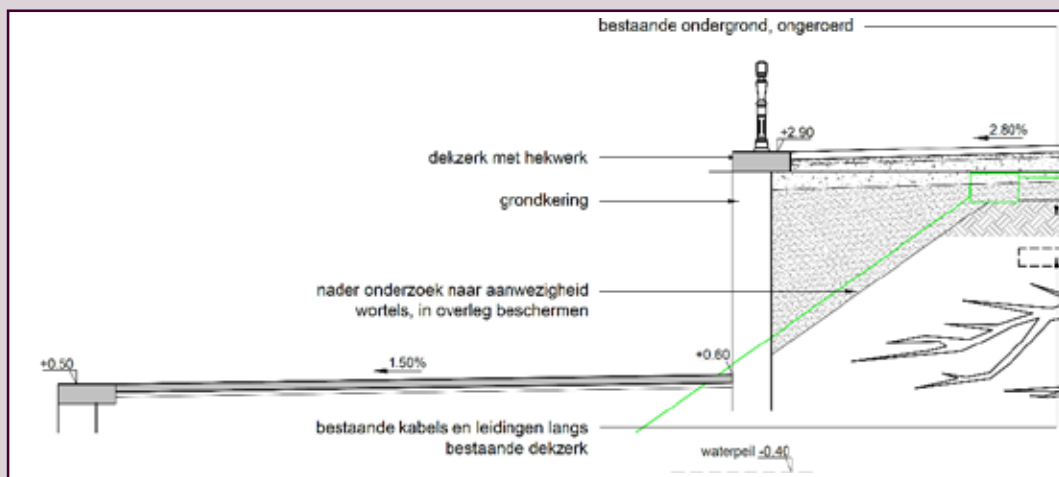
Het oorspronkelijke plan met een verbrede kade met talud naar de steigers van de boten toe (bovenaanzicht links) is aangepast naar een kade met een hoog en een laag deel gescheiden door een diepe verticale grondkering (doorsnede rechts).

In deze planfase kwamen echter ook enkele dilemma's naar voren, onder andere doordat het profiel van de kade in deze zone nog is aangepast ten opzichte van het oorspronkelijke ontwerp met een aan de bovenzijde verbrede kade met talud tot aan de waterlijn. Het nieuwe ontwerp voorziet een kade op twee niveaus waarbij de bestaande oeverconstructie (talud met basaltblokken) vervangen wordt door een verticale hoge kademuur en een lager liggend kadedeel met aanlegplaatsen voor boten. In 2019 is ervoor gekozen om de constructieve basis hiervoor met twee rijen damwanden te realiseren. Uit berekeningen bleek dat voor de aanleg van de 'dragende' damwand in het hoge deel van de kade profielen met een lengte van 22 m aangebracht moeten worden om de druk van de kade op te vangen. Het dilemma dat zich op dat moment voordeed was, dat deze damwandprofielen gedeeltelijk binnen het bereik van de kroon van de grote iep moesten worden aangebracht.

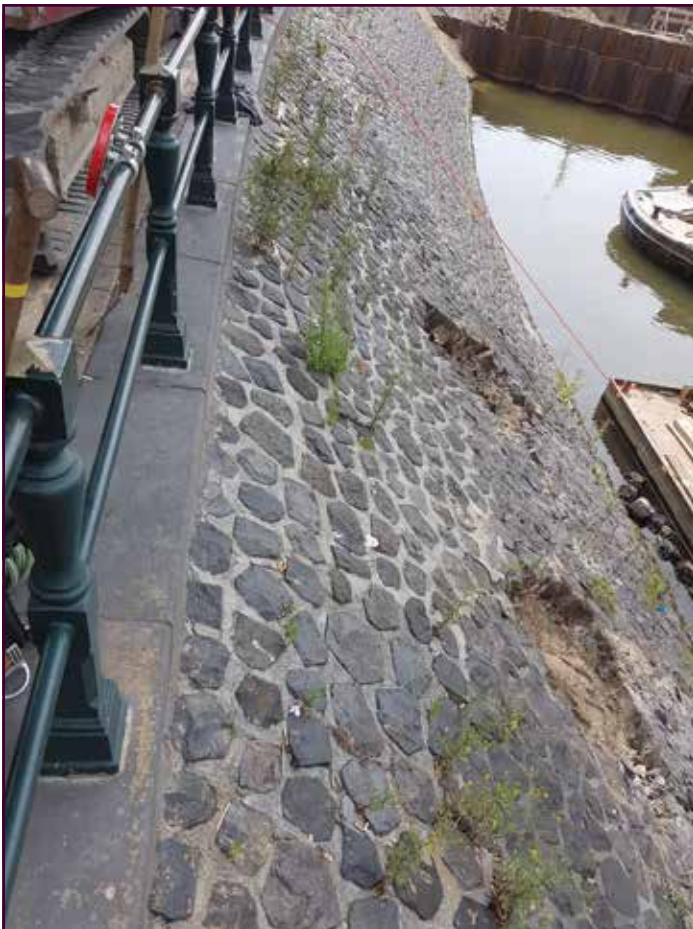
Ter hoogte van de boom en 3 m verderop zijn openingen in de basaltblokken gemaakt om profielsleuven te graven.

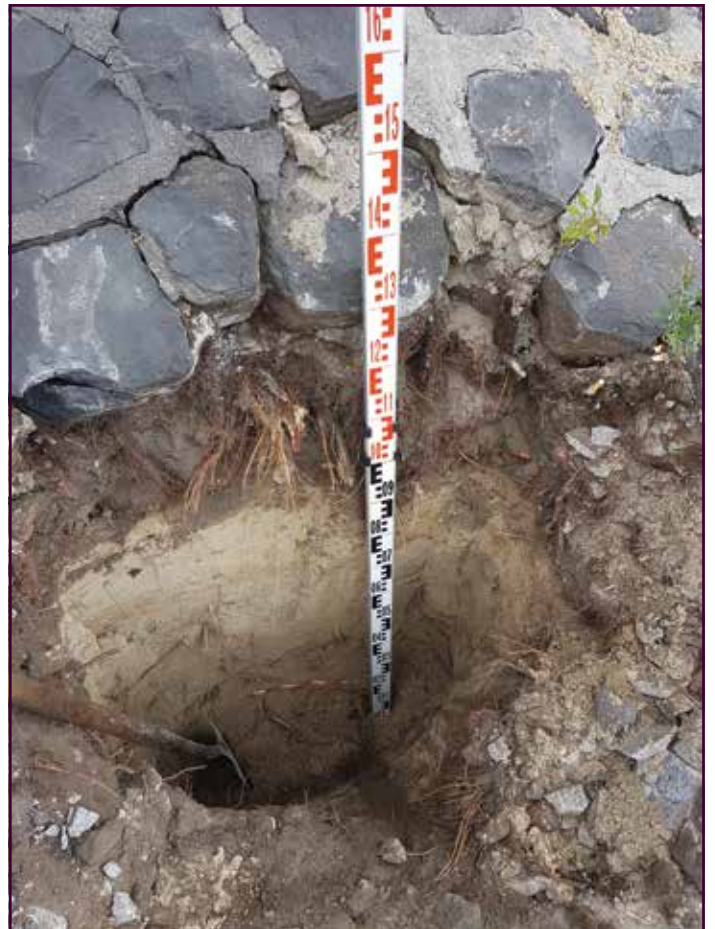
Een ander aspect was de vraag in hoeverre er wortelschade zou ontstaan wanneer de damwanden in de schuine kade gedrukt worden waarin potentieel wortels aanwezig waren. Om hiervan een beeld te krijgen is een bewortelingsonderzoek met twee profielsleuven in de (schuine) kade uitgevoerd. Hieruit bleek dat er wat fijne beworteling tussen en onder de zware basaltblokken zit. Onder de blokken zitten enkele wortels met diktes van 0,5 cm tot ca. 2 cm. Dieper in de kade is in de sleuf ter hoogte van de boom een wortel van ca. 5 cm dik aangetroffen. In de tweede sleuf ca. 3 meter verderop in de kade werd een vergelijkbaar patroon zichtbaar maar was de beworteling in totaal extensief. Op basis van de gemaakte waarnemingen is ingeschat dat het totale wortelverlies als gevolg van het plaatsen van een damwand tussen 5 en 10% van de totale wortelmasse ligt.

Tussen en net onder de basaltblokken zitten wat fijne wortels. Dieper in de kade liggen enkele wortels met diktes tot 5 cm.

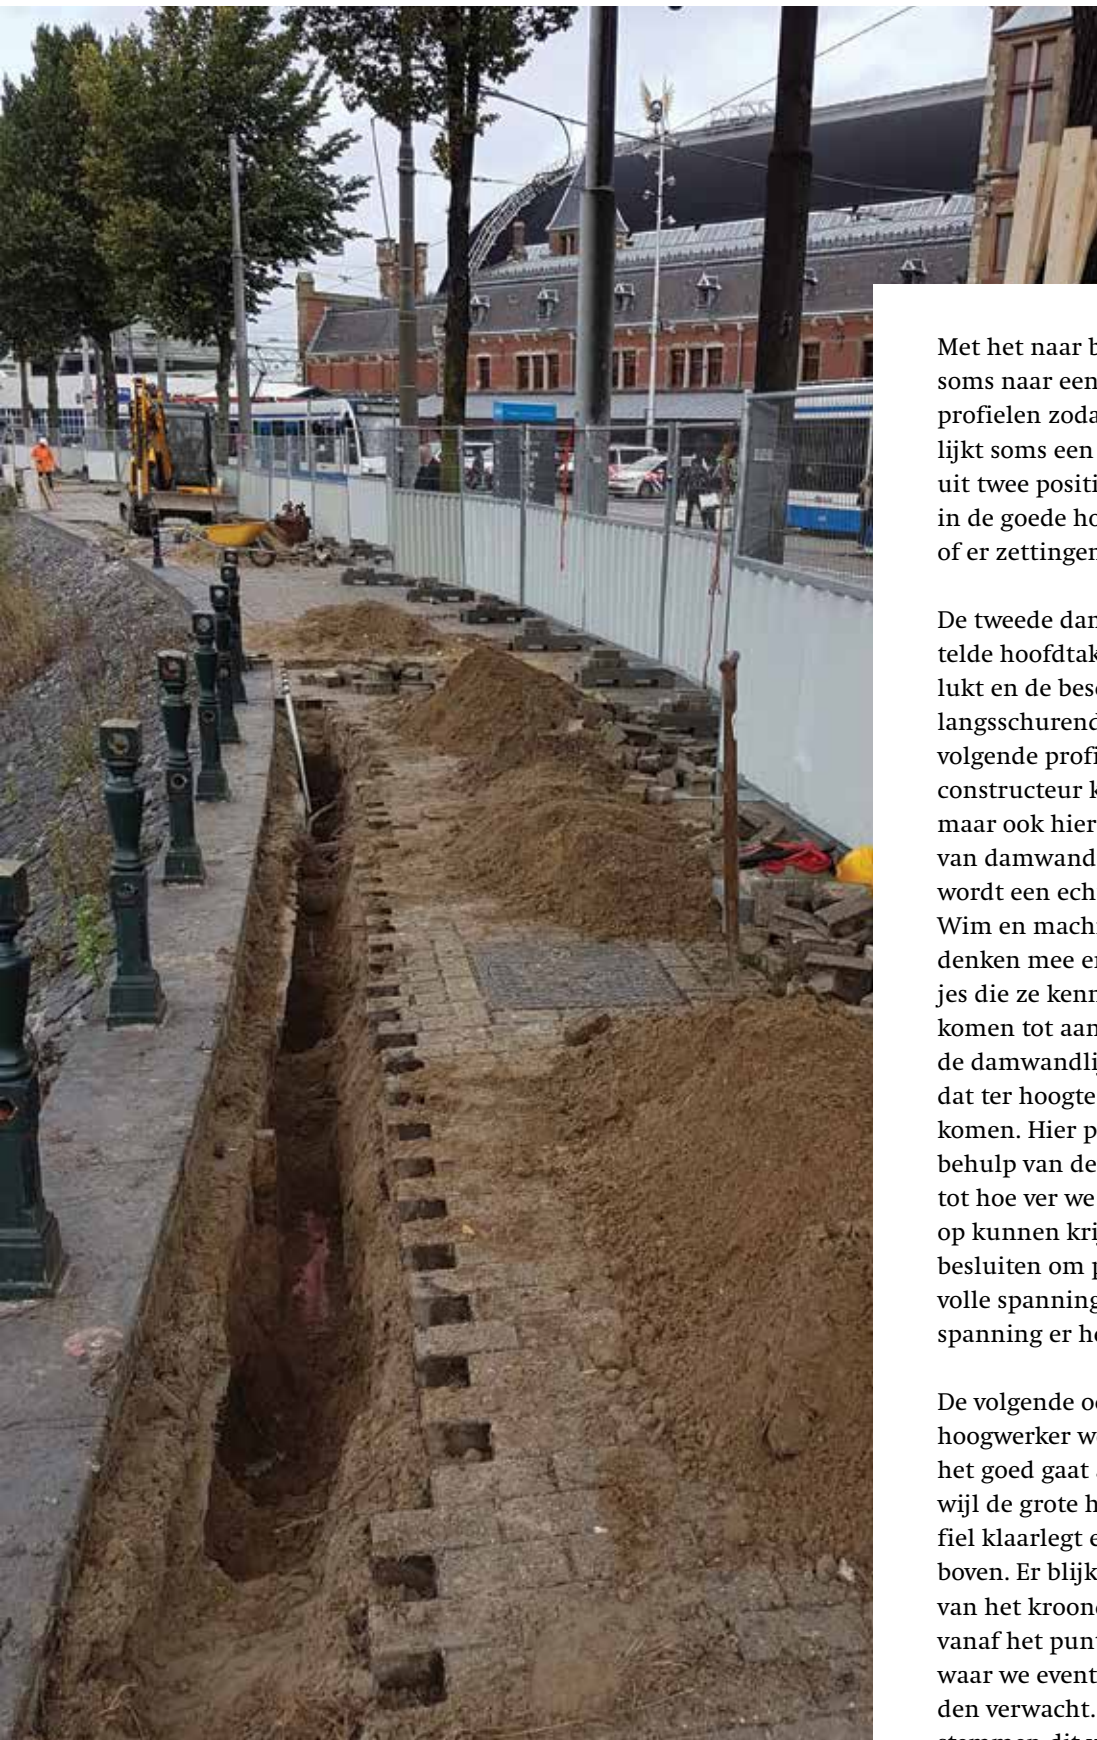
plaatsen van de diepe damwand bleek het noodzakelijk om aan de bovenkant van de bestaande kade een tijdelijke keerconstructie (Berlinerwand) aan te brengen tot een diepte van 1 m om te voorkomen dat de kade tijdens het plaatsen van de damwanden met een trilblok af zou schuiven of verzakken. Omdat in deze zone potentieel wortels beschadigd zouden raken is ter hoogte van de te plaatsen keerconstructie een 6 m lange sleuf gegraven. Dit bleek een meevaller omdat hierin slechts incidenteel een kleine wortel is aangetroffen. De afwezigheid van wortels was te wijten aan het feit dat hier meerdere leidingentracés liepen waaronder een 10 kV leiding die nog niet lang geleden was geplaatst. Hierdoor kon voor de tijdelijke keerconstructie een traject gevonden worden waar geen wortelverlies of -schade zou ontstaan. Om takken tijdens het plaatsen van de damwanden zo veel mogelijk te beschermen is enkele maanden vóór de uitvoering een poging gedaan om deze binnen de kroon door spanbanden iets opzij of omhoog te trekken. Deze maatregel bleek beperkt maar zou wellicht net genoeg zijn om her en der een damwandprofiel langs een tak te

Lange proefsleuf op de lijn waar een tijdelijke grondkering moest komen om afzakken van de kade tijdens het plaatsen van de damwand te voorkomen.

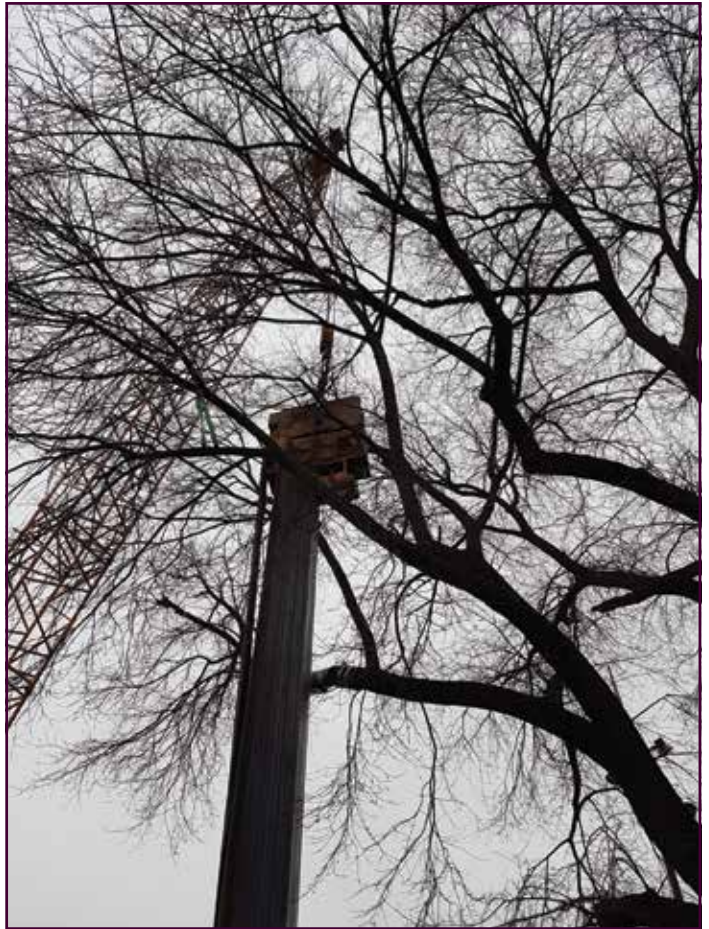
Het ruim 3 m hoge en 5 ton zware trilblok is meerdere keren op een andere plek en hoek op het profiel gezet om zonder schade naar beneden te kunnen zakken tijdens het trillen.

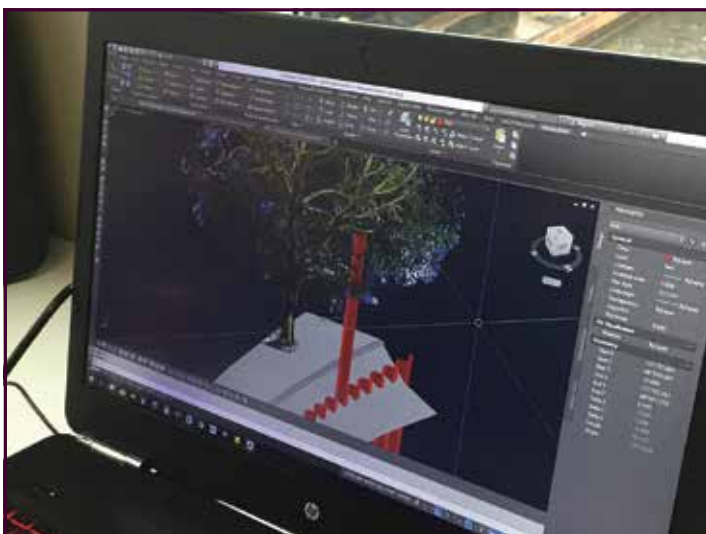
< Beeld van de boom in 3D met daarin getekend de stalen damwandplanken.
