# Watermolen-afhankelijke standplaatsen in Noord-Brabant

Roelof J. Stuurman  
Judith E.M. Peeters  
Josef W.T.M. Reckman

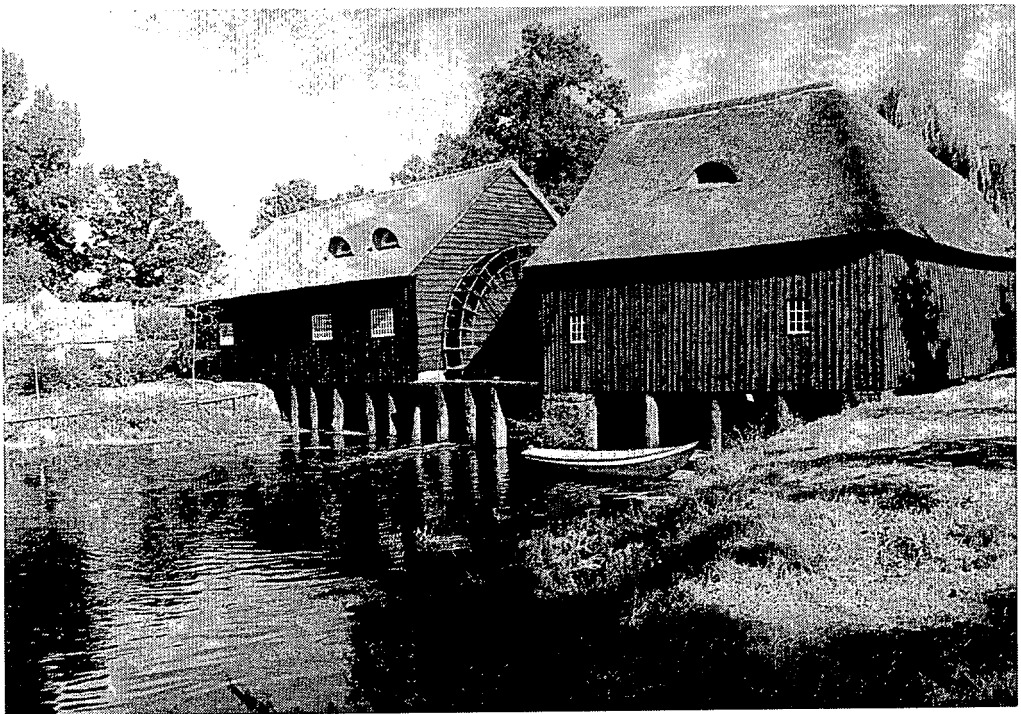
**Figuur 3:** De Hoidonkse Watermolen in de Kleine Dommel bij Nuenen

In het geval van grotere beken met een meer gelijkmatige afvoer werd de molen vaak dwars over de beek aangelegd (zie figuur 3). Achter de molen ontstond dan een molenkolk of molenwiel. Een nadeel was dat de doorgang van de beek werd vernauwd waardoor in het
