## 10. Over de kwel als oorzaak van dijkdoorbraken

door H. C. van Schaik, Heteren

Overdruk uit: Mdbl. v. d. Landb. Voorl. Dienst 3 (19 en 26), 1946

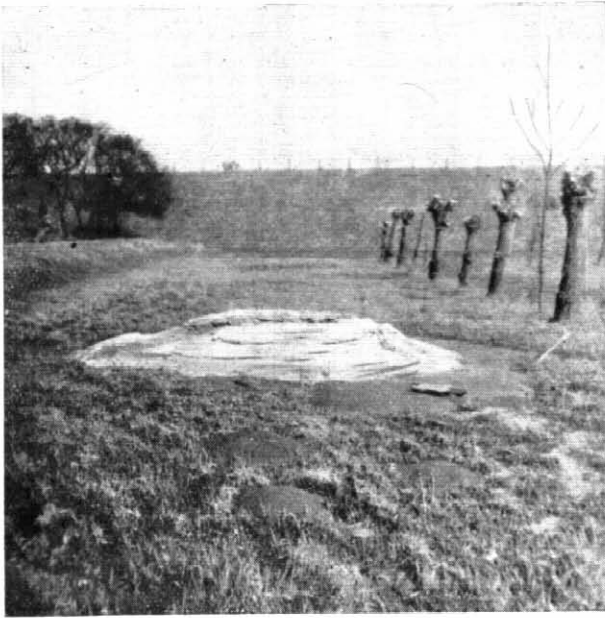
Foto 1. Sprung in de  
oude Rietkolk te  
Heteren

Toen het water op de rivier voldoende gezakt was en de blaffer met toestemming van |de Voorz.-Poldermeester ingevolge art. 453 van het Rivierpolderreglement van Gelderland geopend werd en het kwelwater ter plaatse afvloeide, werd daar, niettegenstaande deze tegenwerking, een sprong aangetroffen, die een zandheuvel had opgegeven van plm. 5 m<sup>3</sup>. Dit toont foto no. 1 aan. Op de achtergrond dezer |foto ziet |men de Rijnbandijk en links een gedeelte van de kwelkade, welke het onland der Rietkolk omgeeft en het kwelwater vasthoudt. Op de voorgrond ziet men de hierboven omschreven zandheuvel, welke opgekweeld is.

Fig. 1 en 2. A  
„sprung“, a well of  
sandboil, near the  
river Rhine at Hete-  
ren in the Betuwe.

Deze sprong bevindt zich in de oude Rietkolk te Heteren. Deze zgn. Rietkolk te Heteren is een stuk onland van plm. 3 ha groot, omgeven door een zeer goede kweldam, waarin een blaffer is aangebracht, welke afgesloten kan worden. Wordt nu de waterstand van de Rijn hoog, dan wordt deze blaffer dicht gezet en afgesloten. Dit onland is zeer kwelderig. Door de aanwezige sprongen kwelt het water, totdat het practisch even hoog staat als het buitenwater. Weliswaar laat de zeer zanderige ondergrond der kwelkade kwel door, doch een stand van  $1\frac{1}{2}$  m water op de sprongen gaat de werking dezer sprongen sterk tegen.

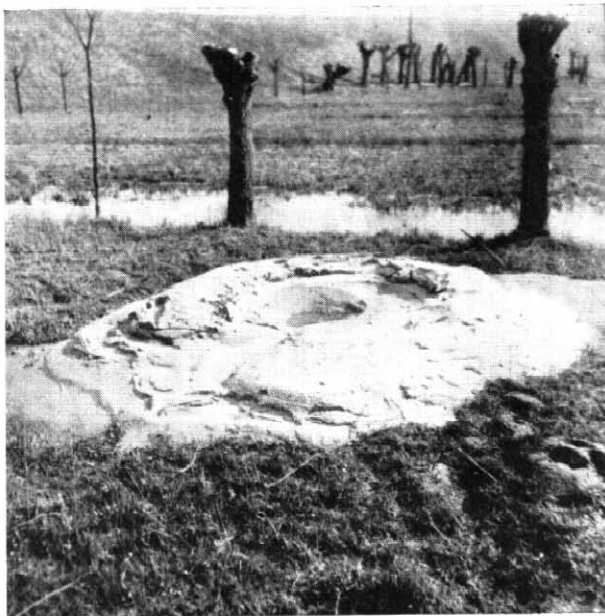
Foto 2. Alles is rus-  
tig verlopen door het  
opstoppen van het  
kwelwater

Op foto no. 2 is duidelijk waar te nemen, dat alles rustig verlopen is, doordat het kwelwater opgestopt is geworden. Toen het kwelwater vrijgegeven werd door het openzetten van de blaffer, is nog een weinig afgevloeid door de duidelijk waar te nemen geul uit de krater van deze sprong.

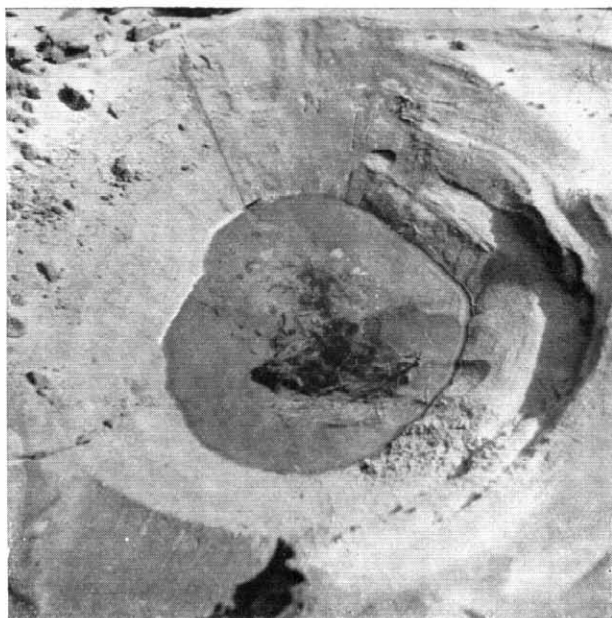
Foto 3. De stand van het water is duidelijk waar te nemen. Men ziet enige veenresten welke door de kwel zijn opgegeven

Op foto no. 3 is de stand van het water in de krater van deze sprong nog duidelijk waar te nemen. Deze stand is gelijk aan die van de Rijn. Ook toont deze foto zeer |duidelijk enige veenresten, welke door de kwel met het zand opgegeven zijn.

Fig. 3. The level of the water in the „sprung” is the same as that of the river. Some parts of peat from the subsoil can be seen in the hole.
