Bevindingen van het onderzoek naar aangebrachte plantensoorten in en op de nieuwe muren van de Molentak te Valkenburg

Sittard,
november 2005

Waterschap Roer en Overmaas
Sittard, november 2005

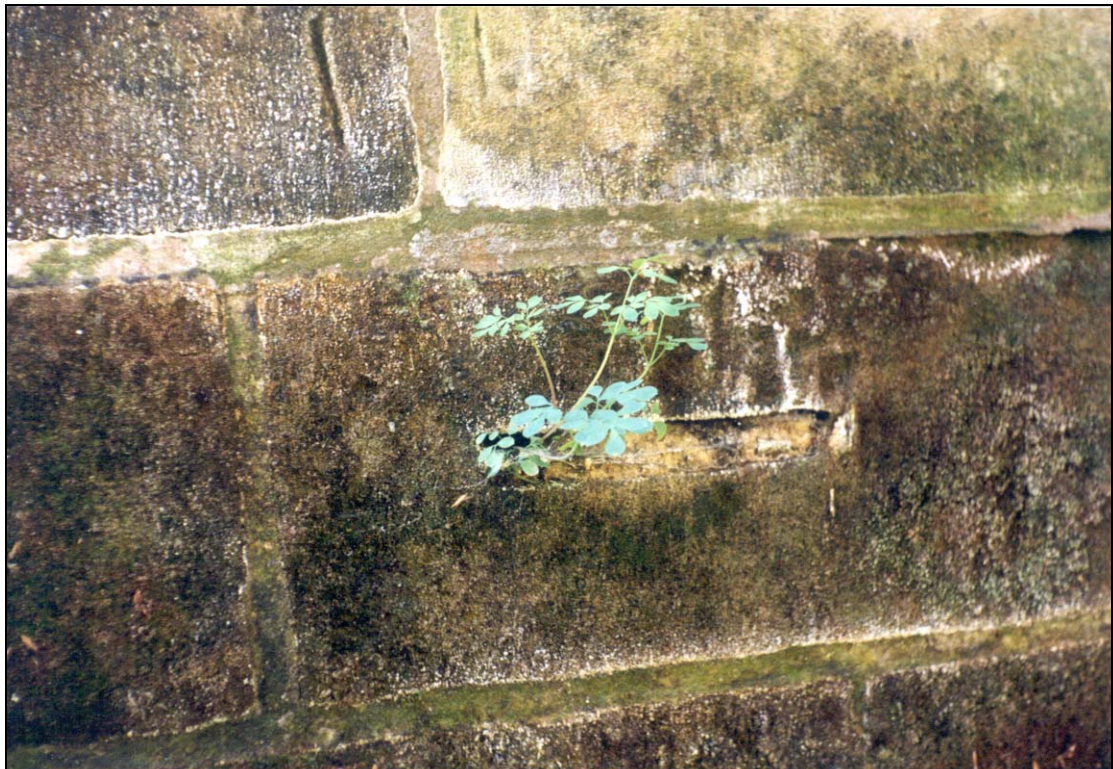
Foto voorkant: Gele helmbloem (Pseudofumara lutea) in een sleuf in de kademuur van de Molentak te Valkenburg, zuidmuur in traject 2 (foto: Y. Damstra).

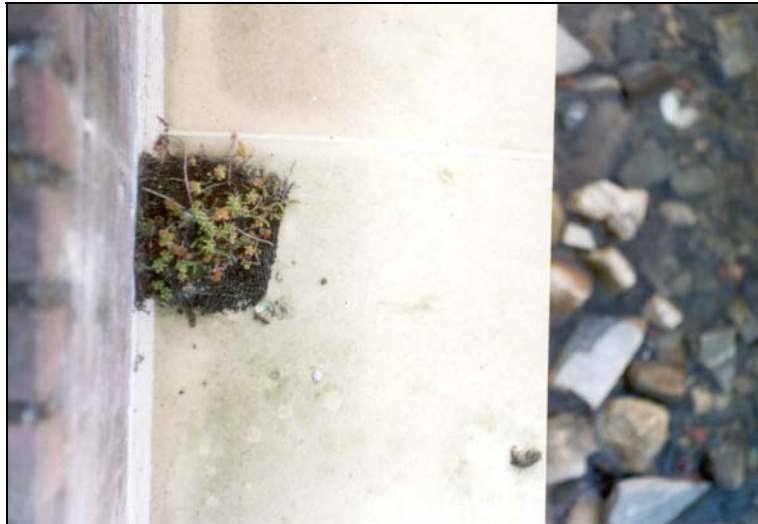
Figuur 1: Muurkroonmatje met verschillende Sedumsoorten bovenop een muurkroon (foto: Henk Hillegers)

- Sleuven vormen goede uitgangssituaties voor aangebrachte soorten en voor de spontane vestiging van (aandacht)soorten. Muurkroonmatjes zijn voor een aantal aandachtsoorten (waaronder de sedumsoorten) goede aanpassingen. Spontane vestiging komt vooral door aansluiting op de aanwezige (aangebrachte) planten.

- In de Geultak kunnen dezelfde soort maatregelen getroffen worden als in de Molentak. De onderstaande aanbevelingen worden daarbij meegenomen.
- De sleuven die op de noordmuur worden gemaakt moeten niet al te hoog boven de waterlijn aangebracht worden voor een betere vochtvoorziening. Op de zuidmuur is dit minder van belang. Om ook (spontane) plantengroei hogerop de noordmuur te krijgen worden toch hogerop ook sleuven gemaakt. Het aantal sleuven op de zuidmuur wordt hoger dan het aantal sleuven op de noordmuur.
- De muurkroonmatjes met sedumsoorten kunnen op beide muren geplaatst worden.
