# Blik op het watersysteem 2008

Waterschap  
Peel en Maasvallei

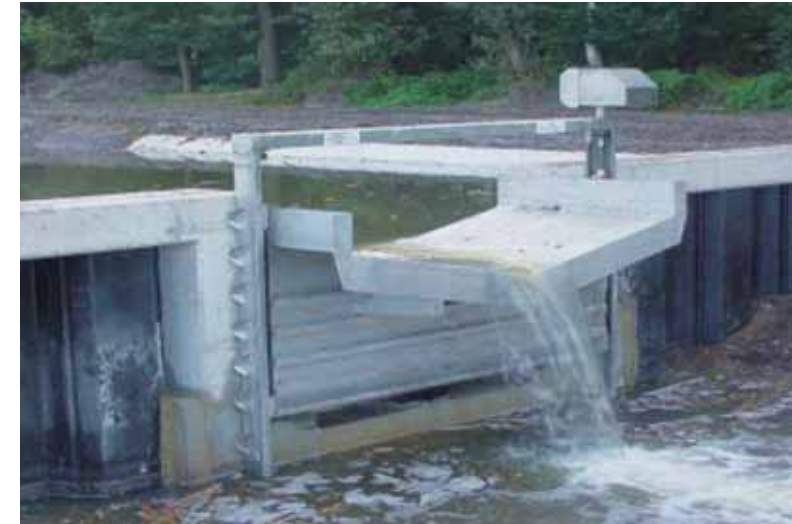
*Figuur 1.1. Meetstuw. De hoogte van de overstortende golf wordt precies geregistreerd en is een maat voor de hoeveelheid water die de beek afvoert per tijdseenheid (het debiet). In bovenstaande foto stort er maar een klein golfje over (gemeten van golfkruin tot bovenkant stuw slechts enkele centimeters hoog), het debiet is dan een halve emmer (5 liter) per seconde. De meting is continu en online, en wordt op kantoor afgelezen. Ook de stuwhoogte kan vanaf kantoor worden ingesteld.*

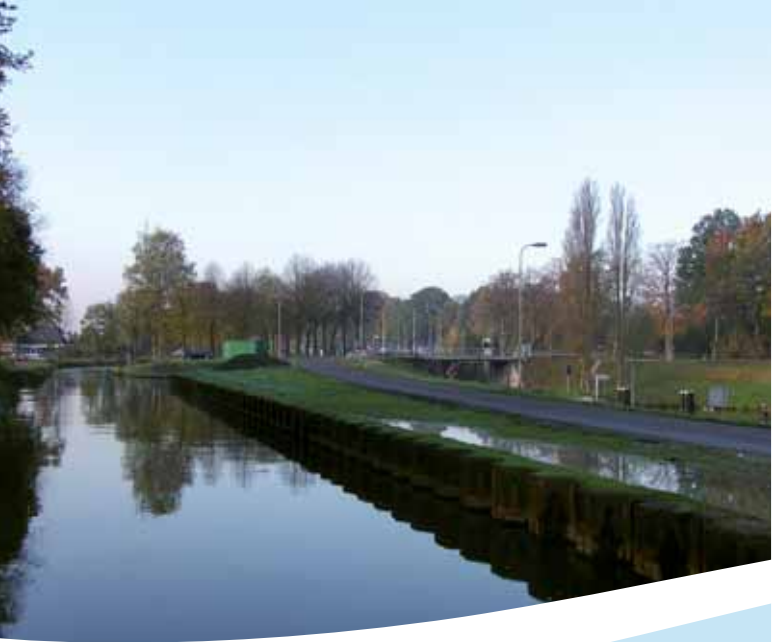
Figuur 2.4.1. Het aanvoerkanaaltje (links) en sluis 15 in de Zuid-Willemsvaart (rechts). Het water in het aanvoerkanaaltje wordt ingelaten bovenstrooms van de sluis en voedt (via een duiker onder het kanaal Wesseme-Nederweert) de Noordervaart.

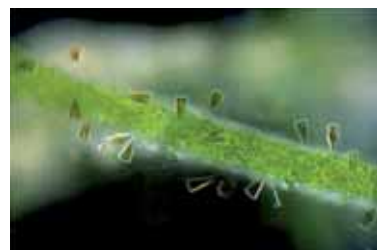
Figuur 2.7.1 De kleine driehoekjes zijn diatomeeën (*Gomphonema* sp.) op een draadalg (*Cladophora* sp.).

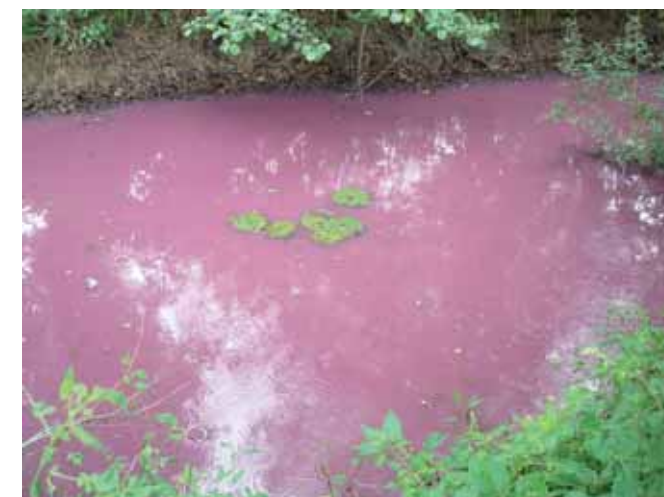
Figuur 2.9.1. De 'paddenpoel' bij Beringe.

Die juiste omstandigheden zijn met name de beschikbaarheid van voldoende licht, zuurstofloosheid en de aanwezigheid van waterstofsulfide. De zuurstofloosheid ontstaat dan weer doordat andere bacteriën bij de afbraak van organisch materiaal (rottende bladeren bijvoorbeeld) al het zuurstof hebben opgebruikt.

Thiocystis is een vertegenwoordiger van de zwavel bacteriën, een bijzondere groep die net als algen en planten licht gebruiken voor fotosynthese. Ze vangen het licht niet in met bladgroen (chlorofyl) maar met bacteriochlorofyl. Naast bacteriochlorofyl heeft *T. violacea* nog een pigment: rhodopinal, dat voor de paarse kleur zorgt.

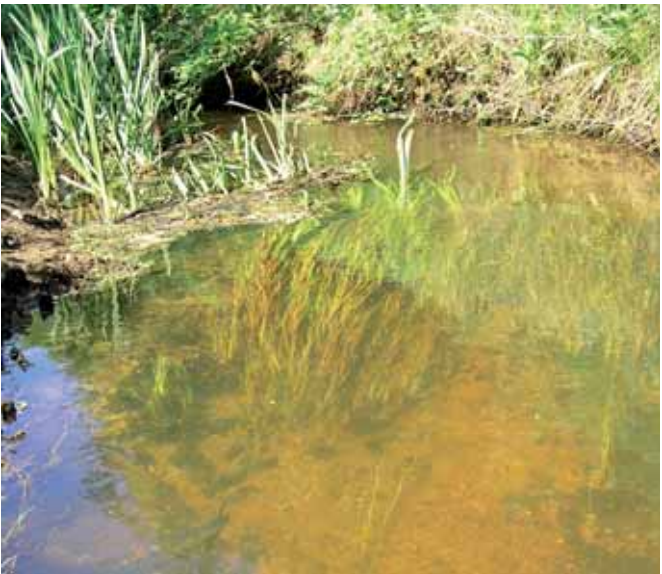
Figuur 3.1.1. Gevarieerde substraten (bodemtypes) in de Eckeltsebeek.

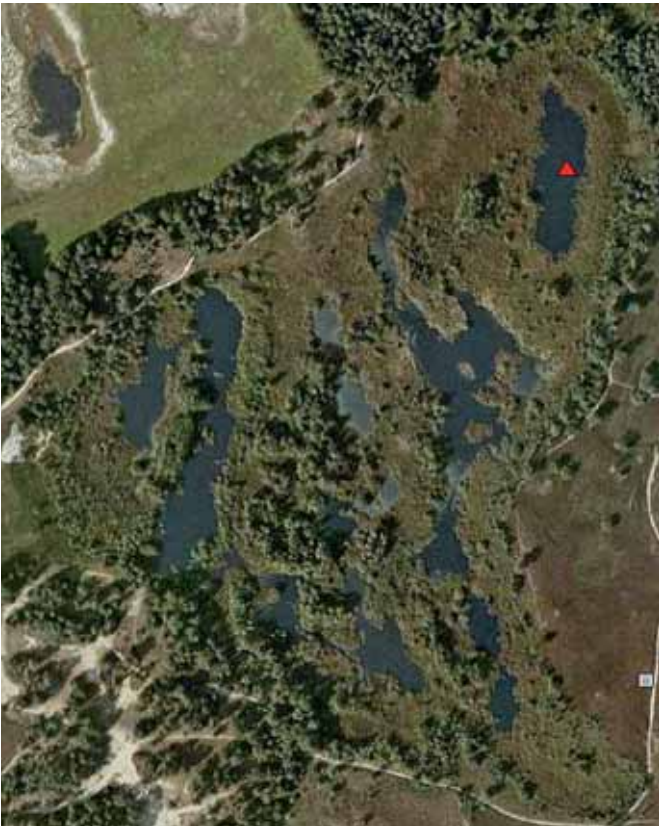
Figuur 3.1.4. Het Eendenmeer-vennencomplex nabij Bergen (L). Het rode driehoekje geeft het noordelijk ven aan waar in 2006 de bodemlaag is verwijderd.

Het Eendenmeer-vennencomplex werd in 2008 onder de loep genomen in een verkennend onderzoek gesubsidieerd door LNV (met behulp van de Kennisbon). Het onderzoek is uitgevoerd naar aanleiding van vragen van de beheerder Stichting de Marken, en de gemeente Bergen. Het vennencomplex in de Maasduinen is in het verleden overbemest geraakt door de aanwezigheid van een grote meeuwenkolonie. De voedselrijke bodem van één van de vennen is als proef in 2006 afgegraven, maar het water in het ven is nog steeds voedselrijk, hoewel de meeuwenkolonie grotendeels is verdwenen. De vegetatie voldoet niet aan het streefbeeld. Emiel Brouwer van B-ware onderzocht de venbodem door steekmonsters te nemen en concludeerde dat de resterende fosfaatvoorraad in de bodem, en met name het beschikbare fosfaat nog erg groot is. Verder afgraven heeft geen zin want de fosfaatvoorraad is diep doorgedrongen in de zandige bodem en mogelijk zelfs in de waterkerende laag. Brouwer concludeert dat het gebied wel degelijk

mogelijkheden biedt vanwege kwelstromen met water van goede kwaliteit. Plaatselijk kan ijzerrijke kwel het fosfaat binden. Vegetatie aan de randen van de vennen is waardevol, geeft de potentie aan, en zou met gericht beheer versterkt kunnen worden. Het verkennend onderzoek geeft de beheerder voeding voor toekomstige beheersmaatregelen.

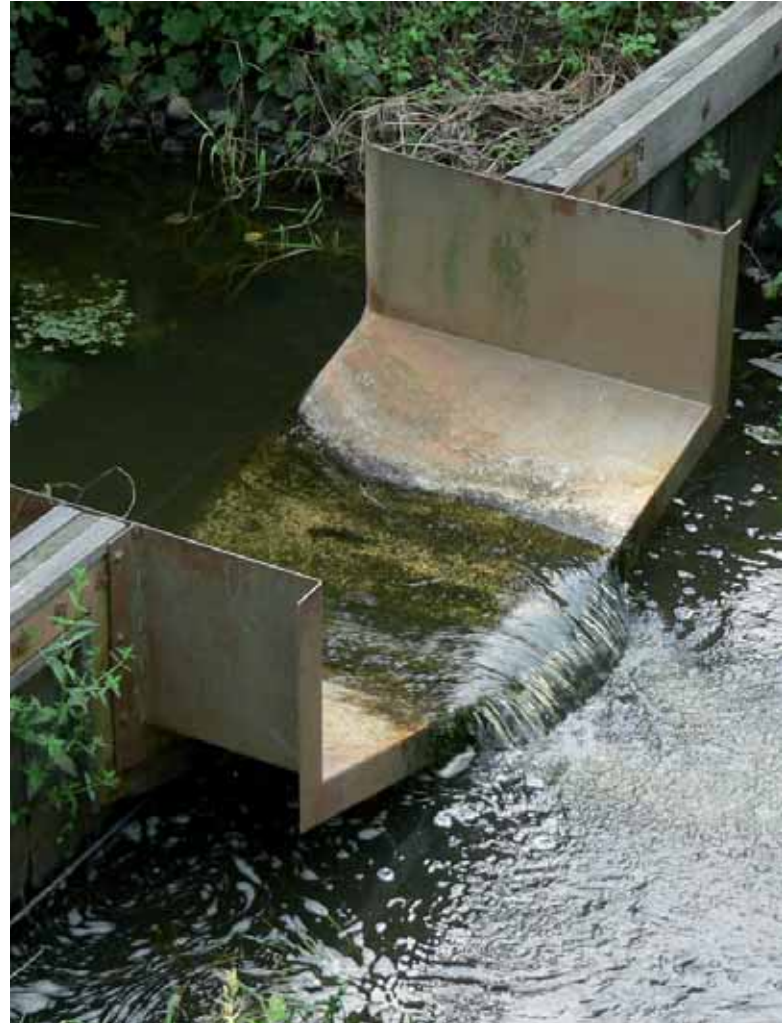
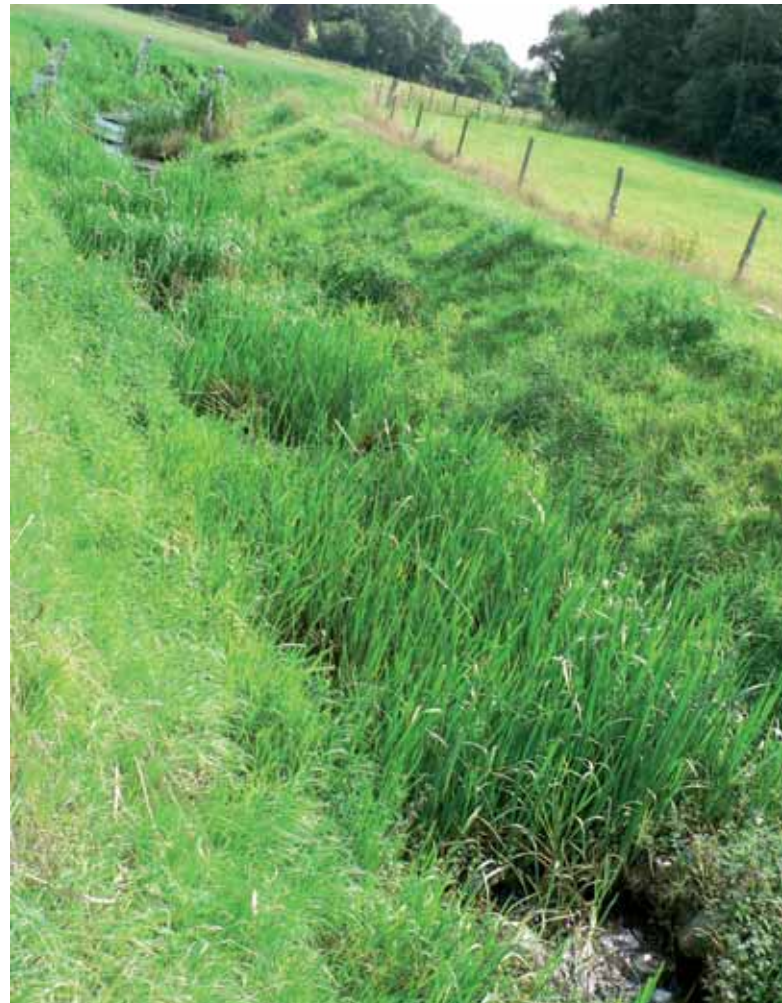
Boven: De meetstuw in de Kroonbeek is alleen tijdens Maashoogwater vrij migreerbaar. Tijdens de rest van het jaar vormt de meetstuw een migratieknelpunt voor de meeste vissoorten.

Onder: Weelderige plantengroei in een vistrap kan zorgen voor hogere stroomsnelheden waardoor de passeerbaarheid voor vis afneemt. Het probleem is dat de vegetatie slib invangt waardoor de bekkens ondieper worden. De energiedemping neemt dan af waardoor de stroomsnelheid hoger wordt. Als de vistrap echt dicht gegroeid is, vormt de vegetatie een fysieke barrière.

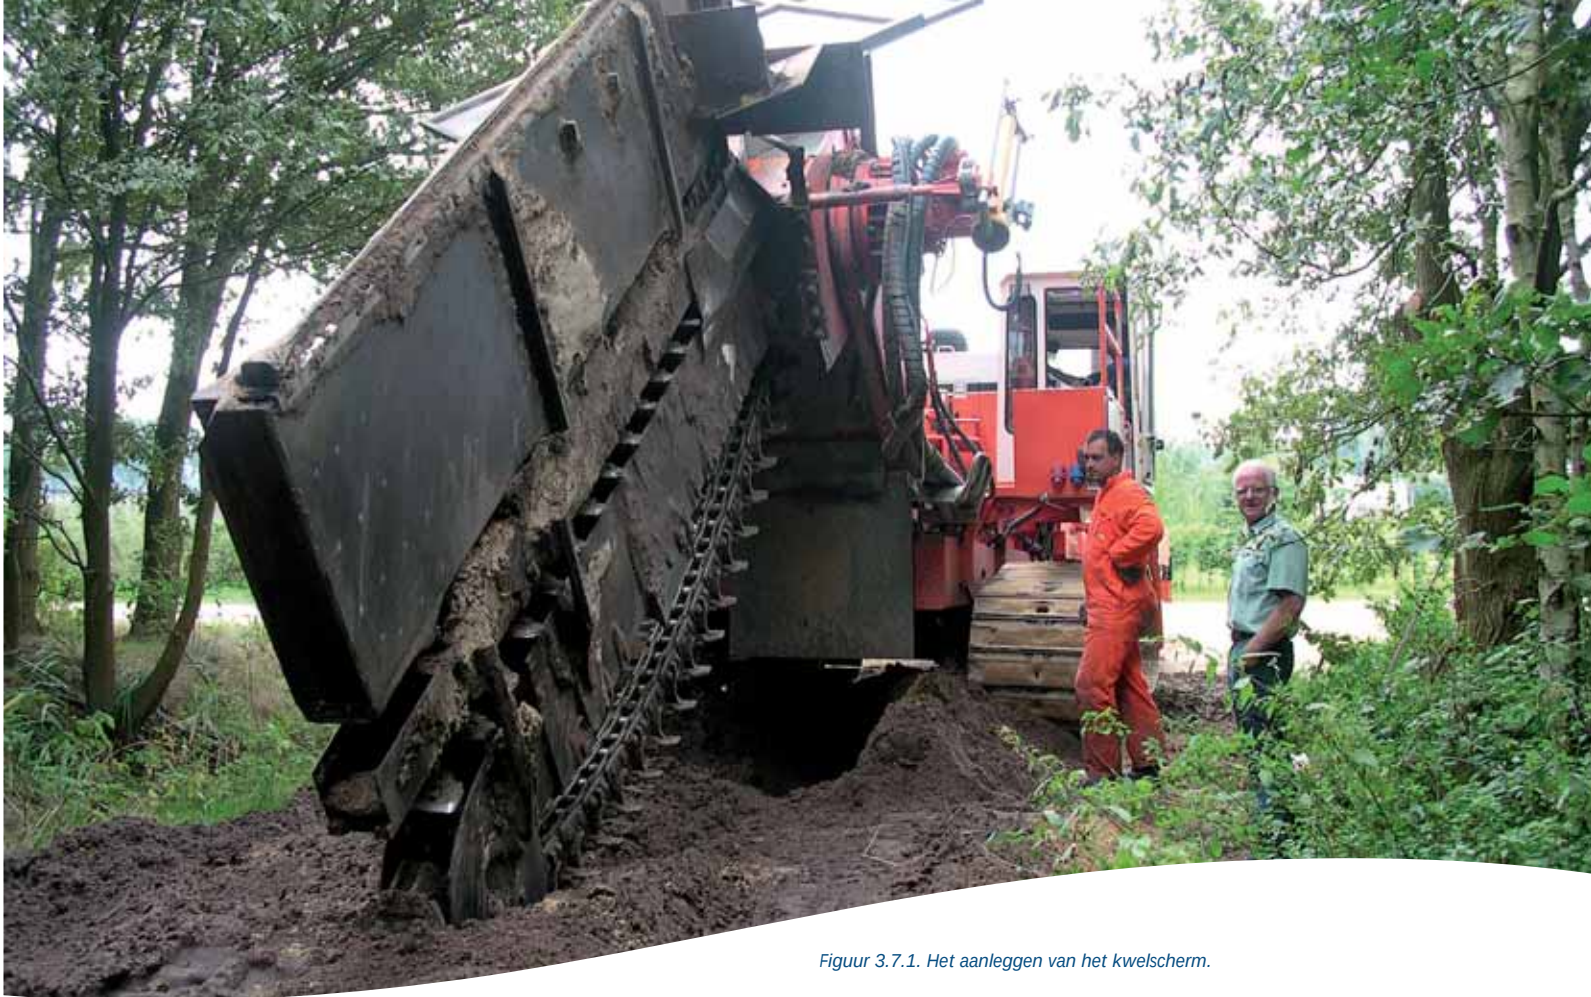
Figuur 3.7.1. Het aanleggen van het kwelscherm.

Door het plaatsen van het scherm wordt het weglekken van het grondwater uit de Peel afgeremd. Dit is noodzakelijk om het levend hoogveen in de zuidwesthoek van het hoogveengebied te herstellen. De hoogveenplanten hebben hier in droge jaren sterk te lijden onder verdroging. De maatregelen

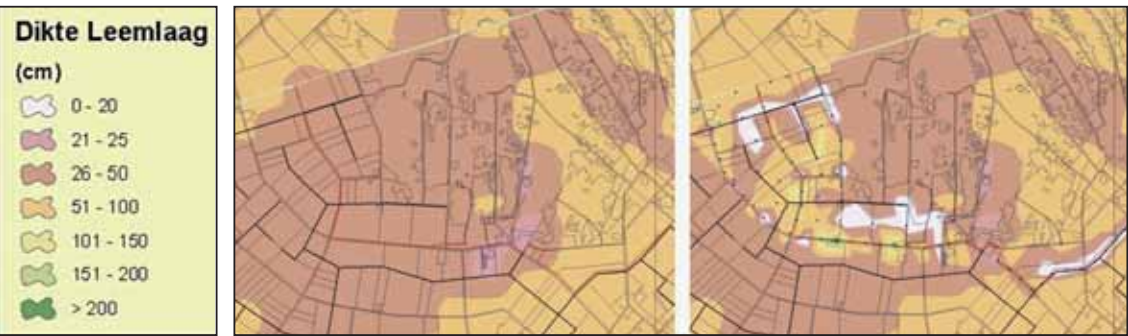
Figuur 3.7.2. Inschatting van de dikte van de leemlagen in het projectgebied. Volgens de bestaande bodemkaart (links) en na grondboringen (rechts).

Zo'n scherm wordt natuurlijk niet zomaar geplaatst. Voorafgaand aan het project worden verschillende berekeningen uitgevoerd. Om te berekenen hoe diep en hoe lang het scherm moest worden is eerst een bodemonderzoek uitgevoerd naar de diepte van de leemlagen in dit gebied. Grondboringen wezen uit dat de werkelijke bodemopbouw aanzienlijk complexer is dan de verwachte bodemopbouw (fig.3.7.2).

De resultaten van dit bodemonderzoek konden worden gebruikt voor effect berekeningen. De modelleur vraagt zich dan af: 'als we uitgaan van deze bodemopbouw, wat levert een scherm van zus lengte en zo diepte dan op aan vernatting in het gebied?'

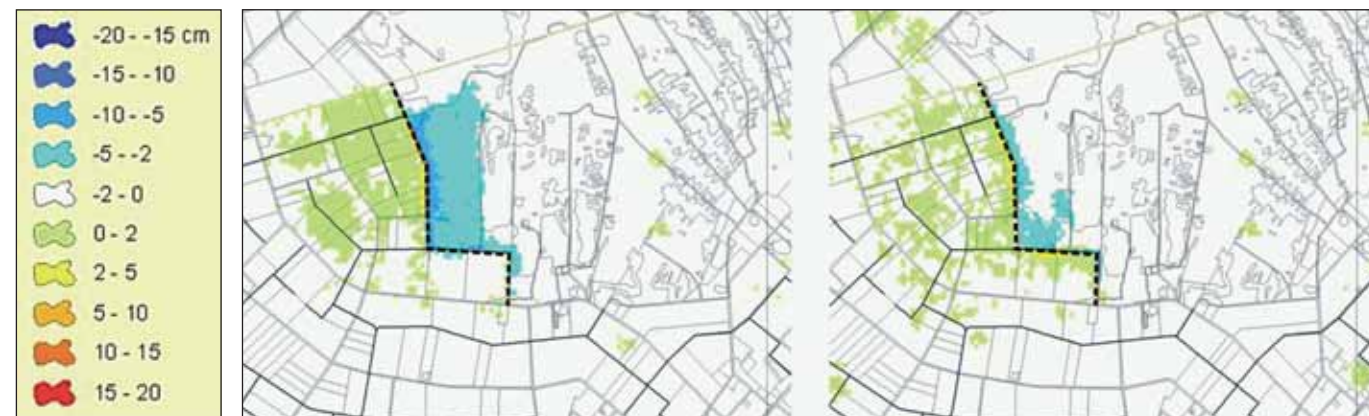
*Figuur 3.7.3. Berekend effect van het kwelscherm (stippellijn) op de Gemiddeld Hoogste Grondwaterstand (GHG, links) en de Gemiddeld Laagste Grondwaterstand (GLG, rechts). Een blauwe kleur betekent dat de grondwaterstand stijgt ten opzichte van het huidige niveau: het wordt natter. Groen betekent dat het peil daalt (het wordt droger). Deze modelberekeningen werden uitgevoerd met de voorloper van Ibrahym (adviesbureau Poelman).*

Uiteindelijk heeft het bodemonderzoek en de effect-berekening geleid tot het definitieve ontwerp. Het scherm is dieper en korter geworden dan vooraf werd ingeschat. Het ingeschatte effect van het definitieve ontwerp is te zien in fig. 3.7.3. Het waterpeil in de zuidwesthoek van het natuur-gebied wordt verhoogd met 2 tot 10 cm, afhankelijk van plaats en jaargetijde (fig 3.10.3).

Om de vernatting in de praktijk te volgen, zijn automatische waterhoogtemetingen aan beide zijden van het kwelscherm geïnstalleerd. Hiermee kan in de toekomst ook de effectiviteit van het scherm beoordeeld worden.

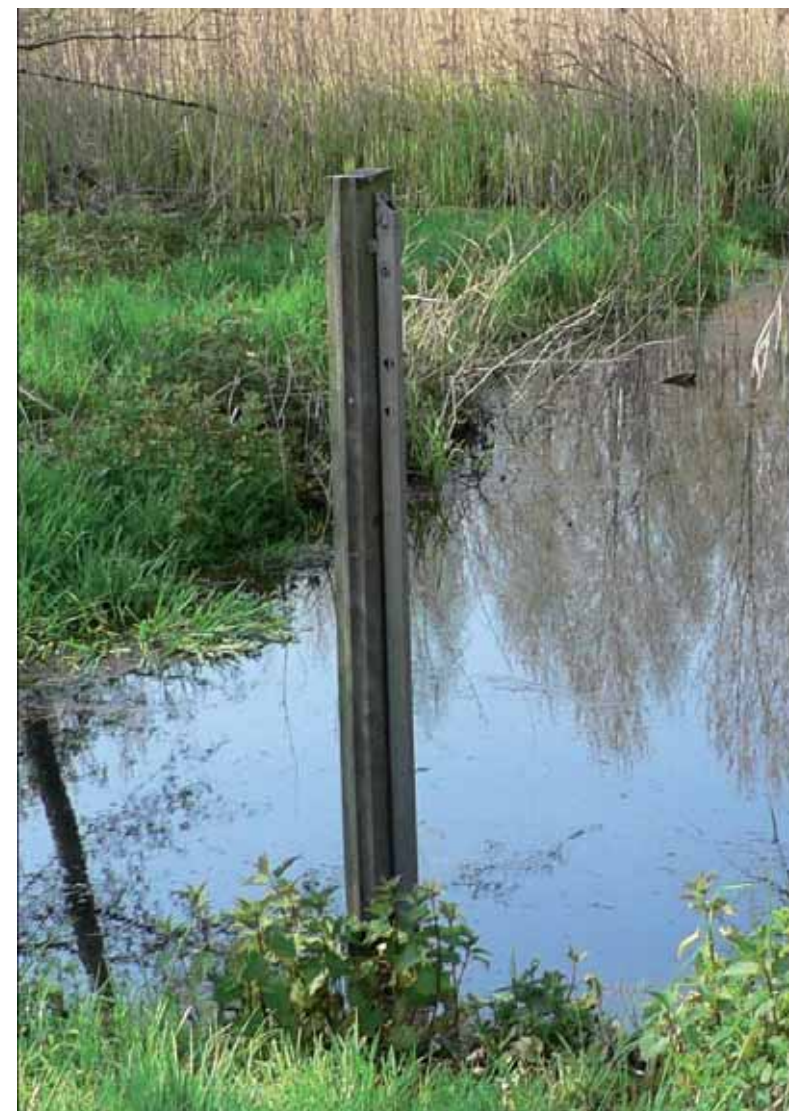
*Figuur 3.8.1. De 'paal' in het water is een zogenaamde water-L in de Eckeltsebeek. Deze meet continu het peil in de beek en slaat deze op in een datalogger. Vier maal per jaar worden de waarden uitgelezen.*

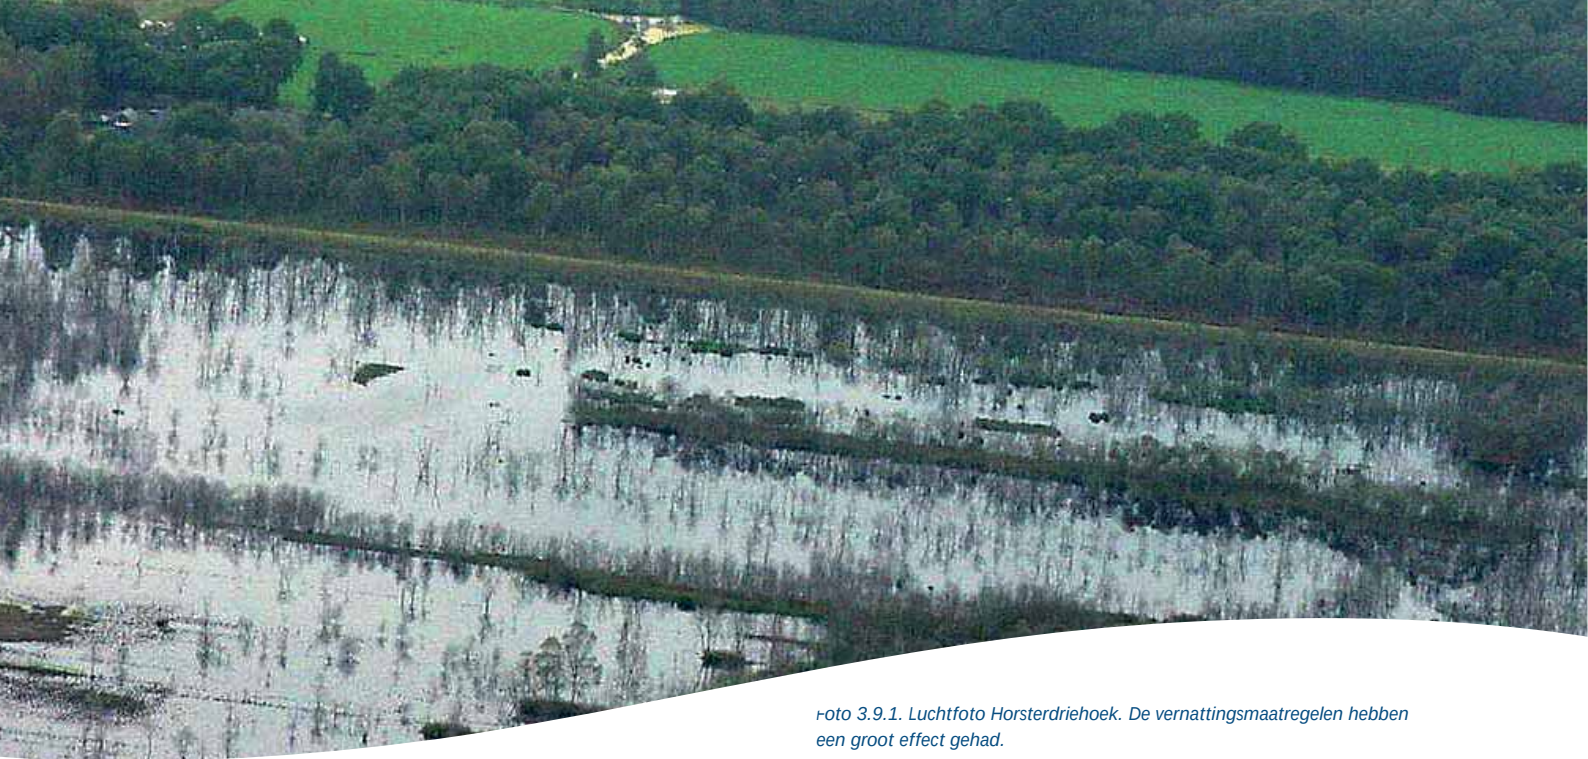
Foto 3.9.1. Luchtfoto Horsterdriehoek. De vernattingsmaatregelen hebben een groot effect gehad.

geanalyseerde grondwaterstandreeksen (52 locaties in de Mariapeel en Deurnesepeel) bleek dat op een groot aantal locaties de grondwaterstand gestegen is door de genomen maatregelen (5 – 50 cm). Ook zijn er een aantal locaties waar de grondwaterstand lager is geworden. Hier is vaak ook een relatie te leggen met de maatregelen (bijvoorbeeld het stoppen van wateraanvoer naar de Mariapeel). Wat betreft de hydrologie was er met name een les te leren over de manier van monitoring en de keuze van locaties. De goede reeksen lagen vaak op de droogste plekken in het natuurgebied (makkelijk te beheren, locatie staat niet onder water) en geven daardoor geen representatief beeld.

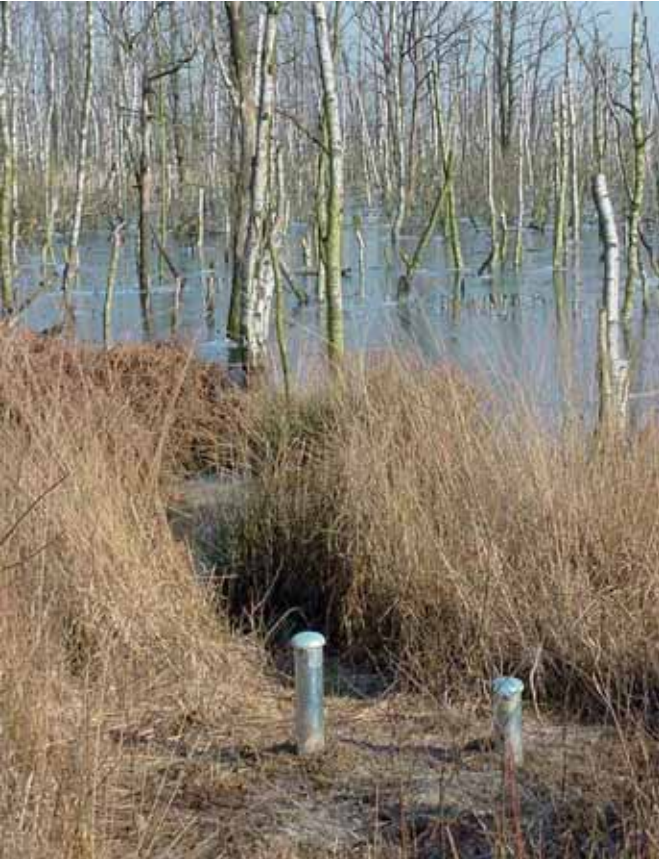
Foto 3.9.2. Peilbuizen in de Mariapeel (compartiment 3)
