# Demonstratie speciale inspectietechniek voor gietijzeren drinkwaterleidingen

**Gietijzeren drinkwaterleidingen zijn te inspecteren met een speciaal hiervoor ontwikkelde techniek die gebruik maakt van ultrasoon geluid. Tot voor kort gaf ultrasoon geluid op gietijzer geen reproduceerbaar resultaat in verband met de aanwezige koolstofdeeltjes in het materiaal. Diverse vertegenwoordigers van waterbedrijven uit Europa maakten daarom onlangs een demonstratie mee in Oslo.**

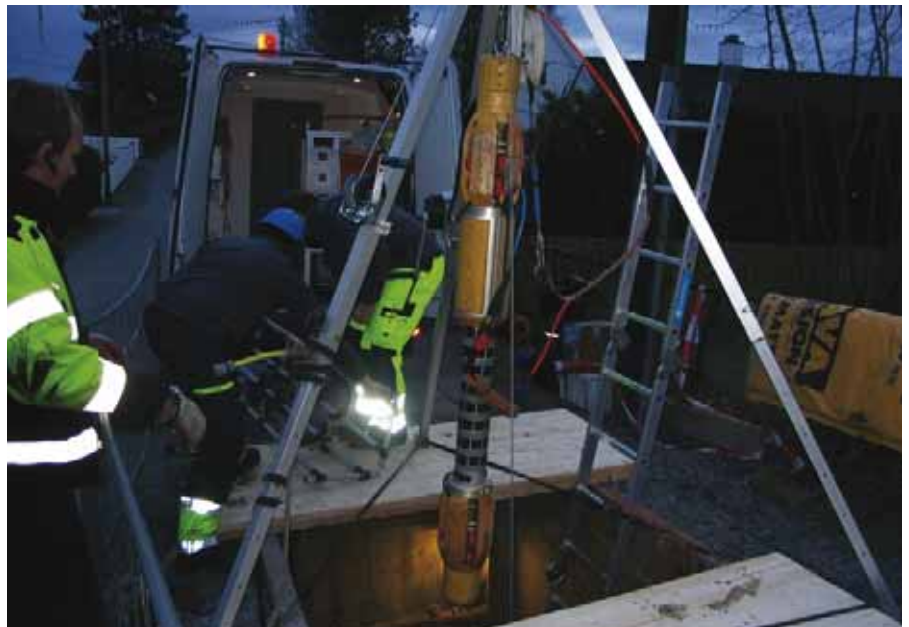
*Inbrengen apparatuur in het mangat ...*

De scanner is relatief groot met een diameter van 200 mm bij 1,86 meter. Het apparaat is waterdicht (IP68) uitgevoerd en bruikbaar onder normale waterleidingsdrukken tot 800 kPa. De meting vindt volledig onder water plaats. In de buis wordt gebruik gemaakt van afstandhouders (wielen) voor het centreren. Dit betekent een vrij zwaar contact met de buiswand, waarbij eventuele corrosielagen beschadigd kunnen raken. In de praktijk blijkt dat door de flexibiliteit van de wielophanging afschraping alleen bij forse roestknollen plaatsvindt. De ervaring van de ontwikkelaars tot nu toe is dat weinig corrosieproducten loskomen. De scanner moet ongeveer in het midden van de buis blijven, maar vering op en neer vormt geen probleem voor de meting.

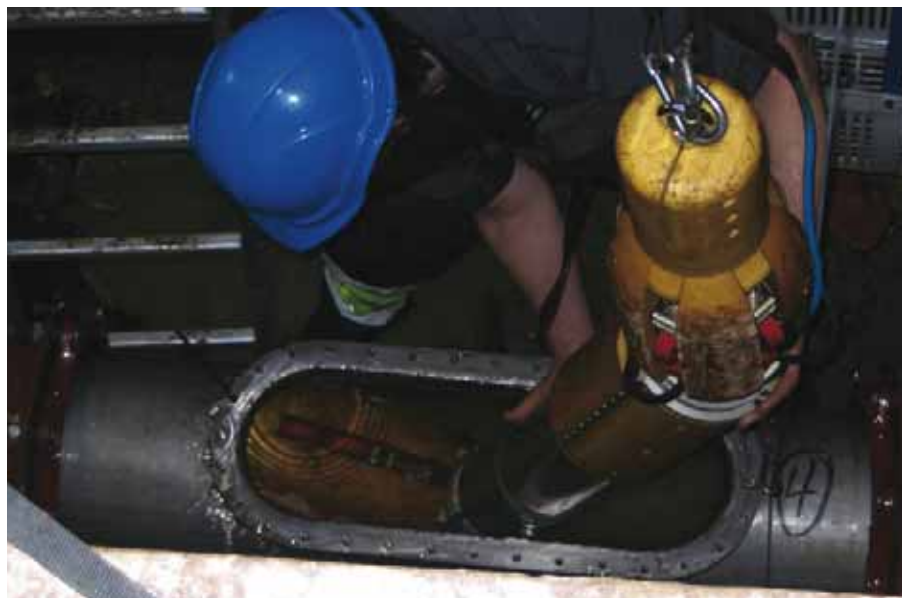
*... en in de leiding.*
