# Ingestorte kunstmestsilo veroorzaakt ravage in Kampen

**In Kampen stort een opslagtank met 2300 ton vloeibare kunstmest plotseling in. Er volgt een golfslag aan kunstmest en twee andere silo's raken beschadigd. Een vloeistofdichte lekbak rond de tank had de enorme massa op moeten vangen, maar door een aantal openstaande lozingspijpen komt de kunstmest alsnog in het oppervlaktewater en het rioolstelsel. De gevolgen zijn desastreus. De rioolwaterzuivering van Kampen raakt volledig buiten werking. Tegen de tankeigenaar is een strafrechtelijk onderzoek gestart.**

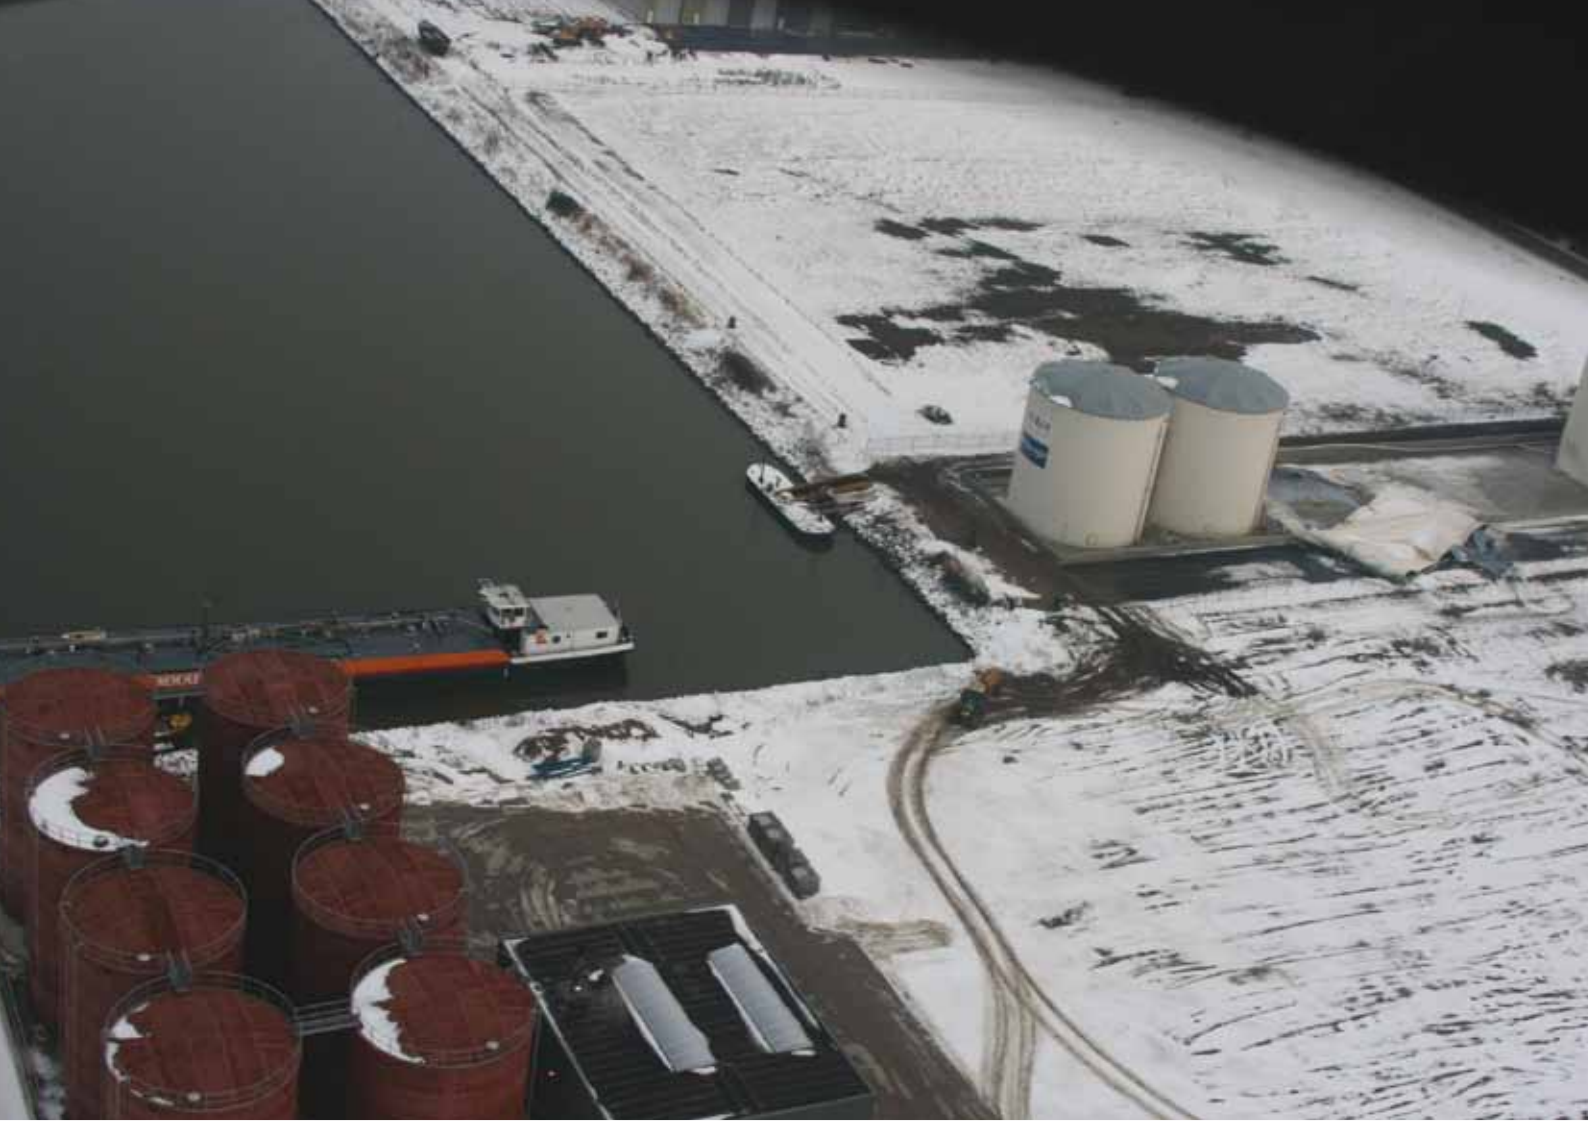
Foto boven: Na het instorten van de silo wordt getracht om zoveel mogelijk kunstmest op te vangen.

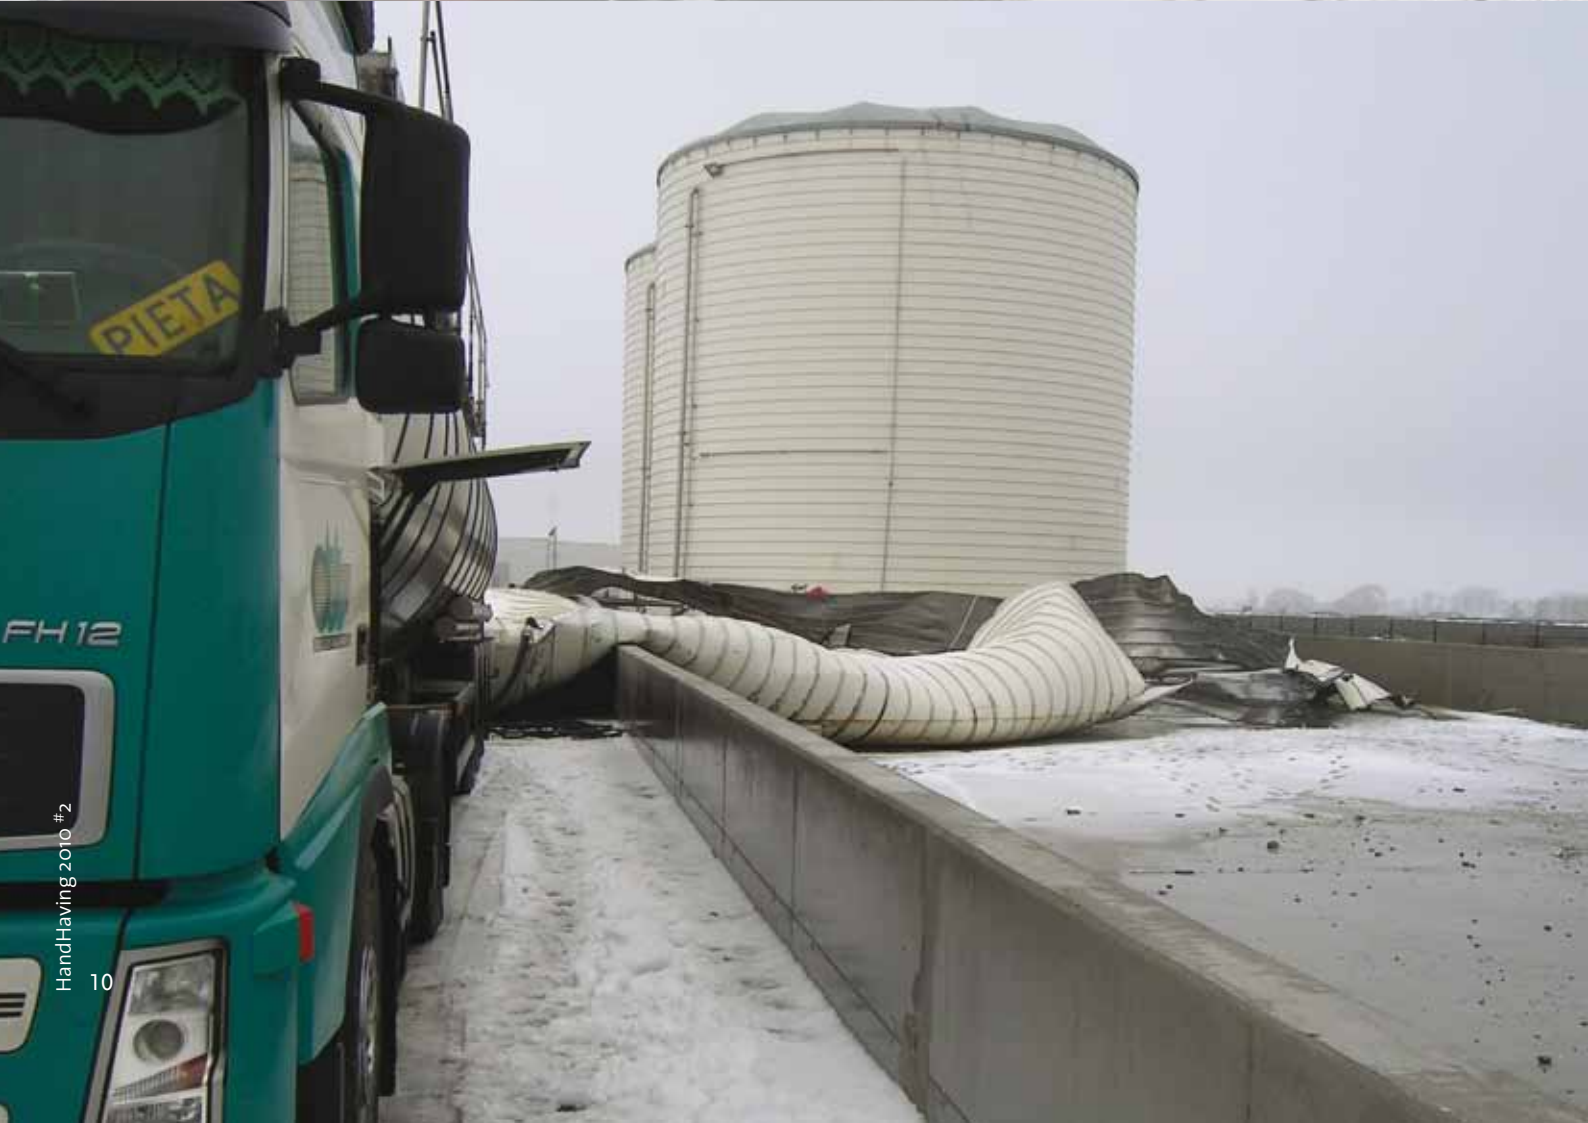
Foto onder: Een groot deel van de vrijgekomen kunstmest belandt in het oppervlaktewater.

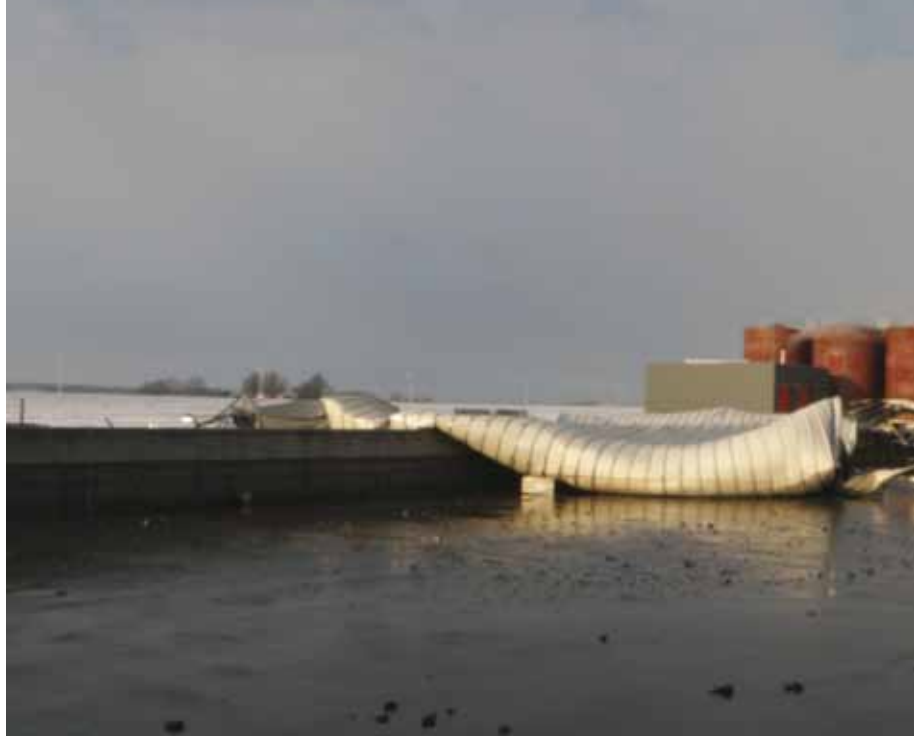
*Door de stortvloed aan kunstmest raakt ook een tweede tank beschadigd.*
