Vreemde boom in de bijt

Waterschap Veluwe kijkt kritisch naar bomenbestand en de stijgende beheerkosten

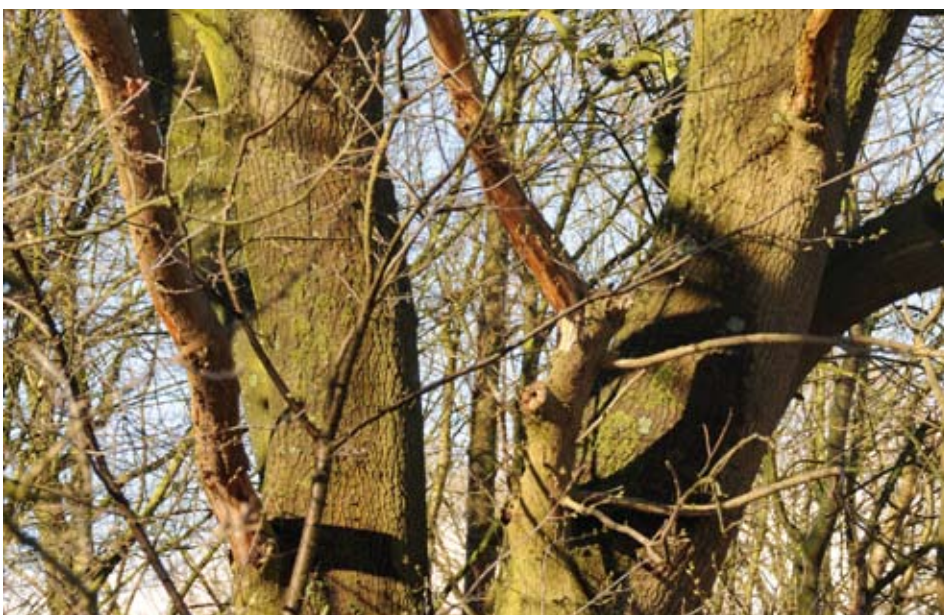
Veel achterstallig snoeiwerk en dood hout in bomen langs het kanaal.

In de vier jaar ertussen wordt afwisselend een normale en een snelle beheerronde uitgevoerd. Deze zijn gericht op het verwijderen van dood hout, het afzetten van windsingels en eventuele maatregelen, die uit de jaarlijkse VTA-inspectie naar voren zijn gekomen. Bij normaal onderhoud worden tevens aan de wegzijde in overleg met een ervaren boomverzorger lichtere ingrepen in de kroonontwikkeling gedaan. Voor deze werkzaamheden kan het waterschap lager gekwalificeerde aannemers inzetten of de eigen groendienst inzetten. Jan Hilbert: "Door deze werkwijze kunnen wij waarborgen dat de bomen jaarlijks onder handen genomen worden. Tegelijkertijd worden de kosten door de fasering binnen het totale projectgebied gespreid en worden pieken voorkomen. Door gericht in de kroonontwikkeling te kunnen sturen, zal de onderhoudsintensiteit op langere termijn afnemen."

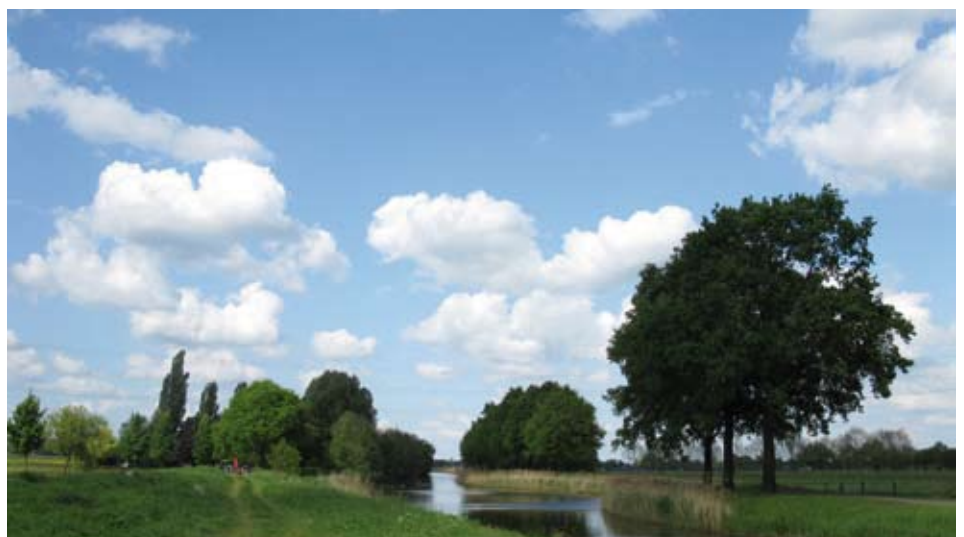
Het zuidelijke kanaaltracé wordt gekenmerkt door een duidelijk laanstructuur met voornamelijk Amerikaanse eik, terwijl het noordelijke tracé (hier op de foto) gekenmerkt wordt door een meer open landschap.

boomsoort in het zuidelijke deel van het kanaal is de Amerikaanse eik (*Quercus rubra*). Deze boom heeft een brede horizontaal uitstaande kroon en is daarom snel een probleem voor zijn omgeving". Daar komt bij, dat het grootste deel van het beheertracé van het waterschap voorzien is van een fietspad dat iedere dag wordt gebruikt door hordes recreanten en scholieren. Deze bomen zijn niet of bijna niet opgekroond omdat er geen auto's onderdoor hoeven."
