Lager aandrijfkop bosmaaier zelf vervangen

Ben je lekker met je bosmaaier aan het werk en onverwachts merk je iets vreemds. Nader onderzoek is nodig. Is het slagmes losgelopen, zit er een kapje los? Het lijkt allemaal in orde. Vaak wordt er dan maar weer verder gewerkt met de machine. Beter is het om even naar het lager van de aandrijfkop te kijken. Vervangen lijkt lastiger dan het is.

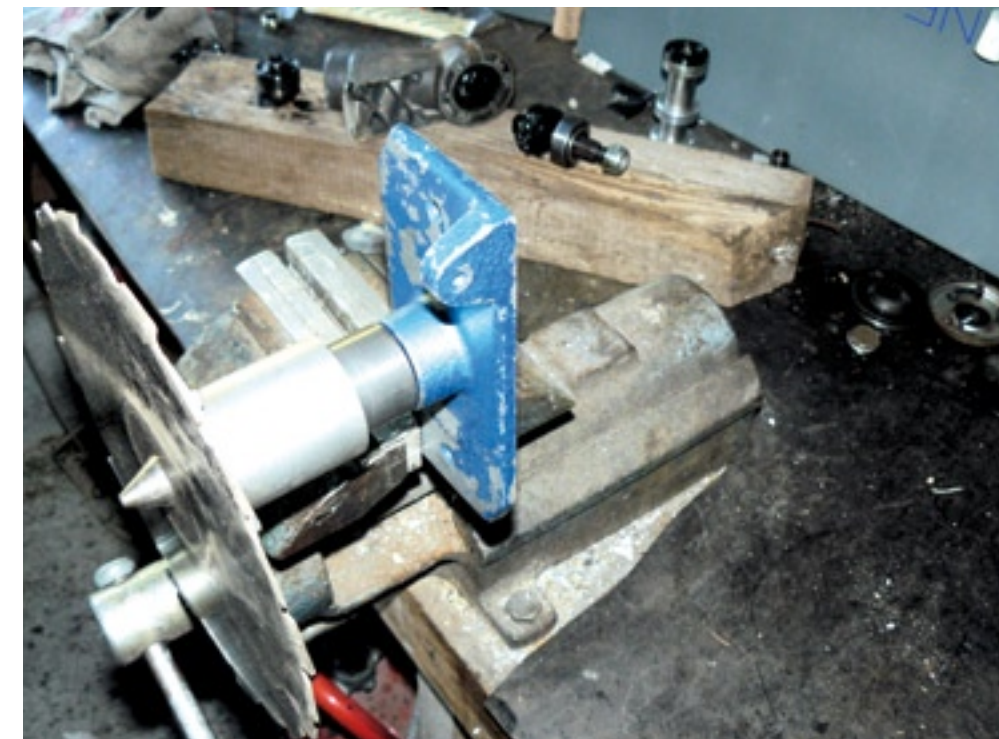
Na het vervangen van het lager en het uitbalanceren van messen en zaagbladen, kan er met deze bosmaaier weer goed en plezierig worden gewerkt.

lanceerd moeten worden. Op de grote foto is het balanceerapparaat te zien. Alle te gebruiken maai- en zaaggarnituur moeten in alle standen blijven staan op het speciale lichtlopende lager van het balanceerapparaat. In de kop van de bosmaaier zit speciaal vet. Dit vet kan de hoge bedrijfstemperaturen aan. Vergeet niet om dit weer te vullen tot ongeveer halfvol. Als je te veel vet inspuist, kan het materiaal zijn warmte niet kwijt en loopt de temperatuur en de druk te hoog op, waarna de lagers en afdichtingen stuk gaan. Ook hier geldt: overdaad schaadt. De zelfborgende moer waar het maai- of zaaggarnituur mee bevestigd is, wordt na deze klus natuurlijk ook vervangen. Zoals ook regelmatig moet worden gedaan bij normaal gebruik. ■

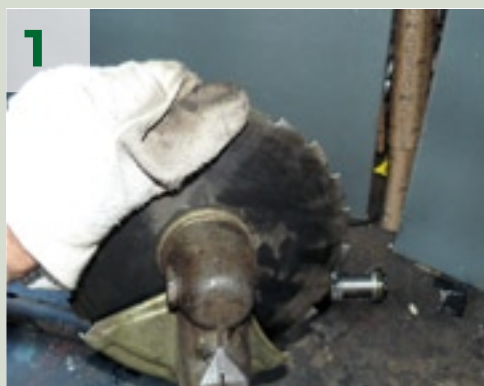
1 Als je met de bosmaaier aan het werk bent, kan het zijn dat er een vreemde trilling voelbaar is. Als er iets speling voelbaar is wanneer je het slagmes of zaagblad probeert te bewegen, zijn de lagers aan vervanging toe. Door direct actie te ondernemen kun je wellicht vervolgschade voorkomen.

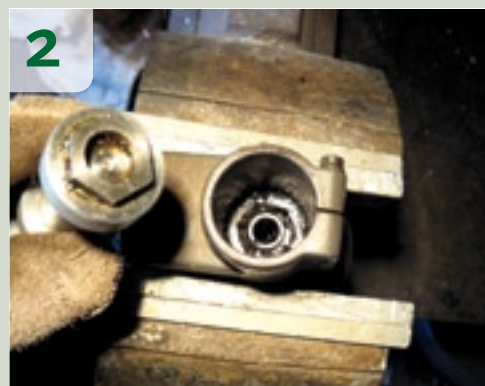
2 Een beeld in de kop met het deel wat normaal in de bosmaaier buis is bevestigd. In dit geval is er een speciaal hulpstukje nodig, hier links te zien. Soms vind je hier een borgveer. Losdraaien van dit zeskant is nodig om de lagers en as uit het huis te kunnen krijgen.

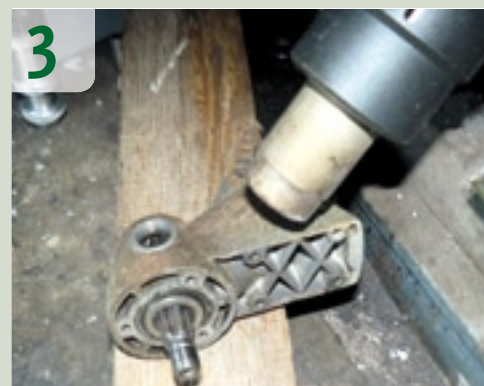
3 Het huis moet je flink warm maken voordat de as uit het huis wil komen. Een brander is mogelijk. Bedenk wel dat de kop van aluminium is en bij te hoge temperaturen zonder waarschuwing smelt. Met een elektrische verfblander werkt het prima en het is veiliger voor het lichtmetaal.

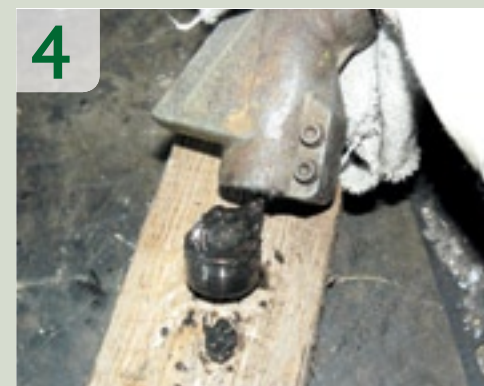
4 Door flink te kloppen op een stevig stukje hout, komt de as met lagers eruit. De volgorde van demonteren staat vast: eerst de as die van de motor komt en daarna de as waar het mes aan bevestigd is. Dit omdat de het tandwiel van het slagmes achter het tandwiel van de motor is bevestigd.

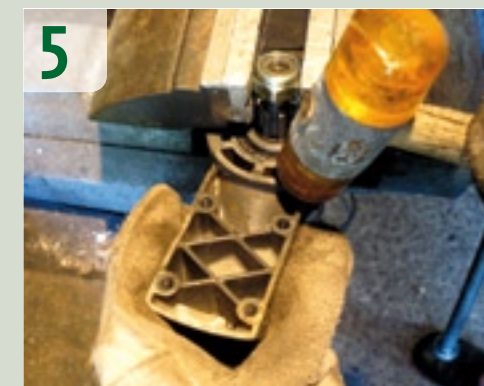
5 Door de moer waar normaal het mes mee bevestigd is in de bankschroef te klemmen, is de as uit het huis te tikken. Deze as heeft hier geen borging meer. De afdekcap voorkomt bij gebruik het uitlopen. Het is wel zaak om dit snel achter elkaar te doen voordat het huis weer afkoelt.

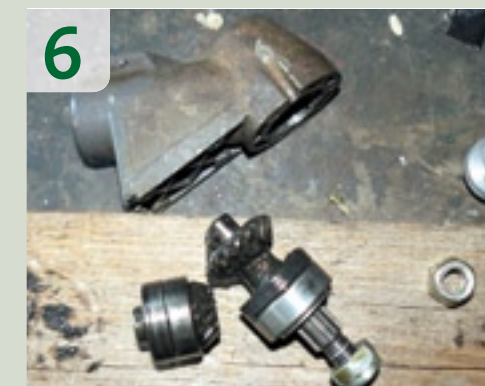
6 Hier de beide assen en het huis in gedemonteerde situatie. Het lager van de 'mes-as' zit nog in het huis. Lagers en keerring kunnen vervangen worden. Na het reinigen moeten de tandwielen goed gecontroleerd worden op beschadigingen. Monteer bij twijfel een nieuwe kop. De nieuwe moer ligt al klaar.
