# Ervaringen praktijktoepassingen lysimeters Project 'bemesten met beleid'

# Lysimeters project EKO teelten

# Project Chrysant Noord Limburg

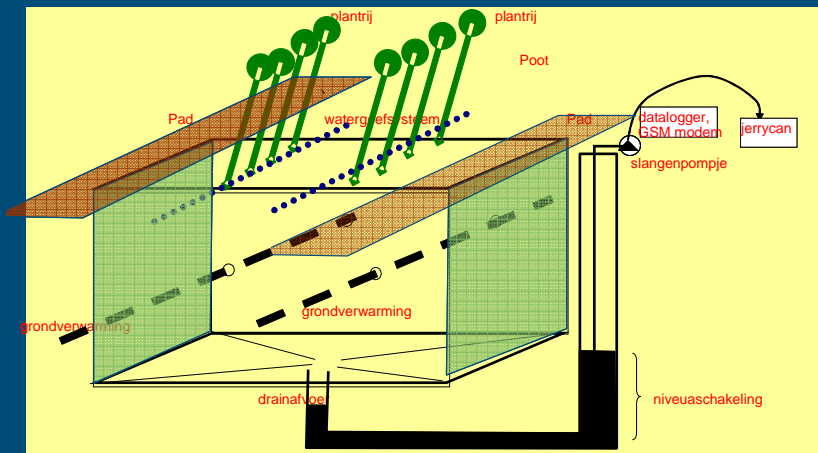
## Lysimeter opstelling

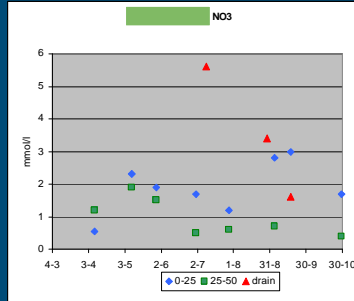
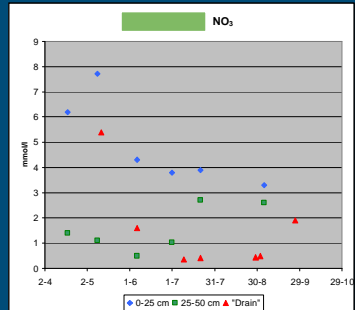
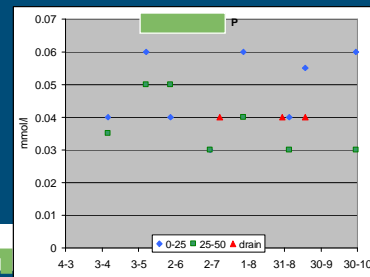
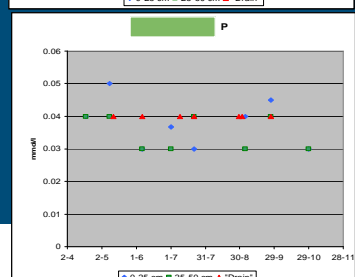
# Analyses "drain"water

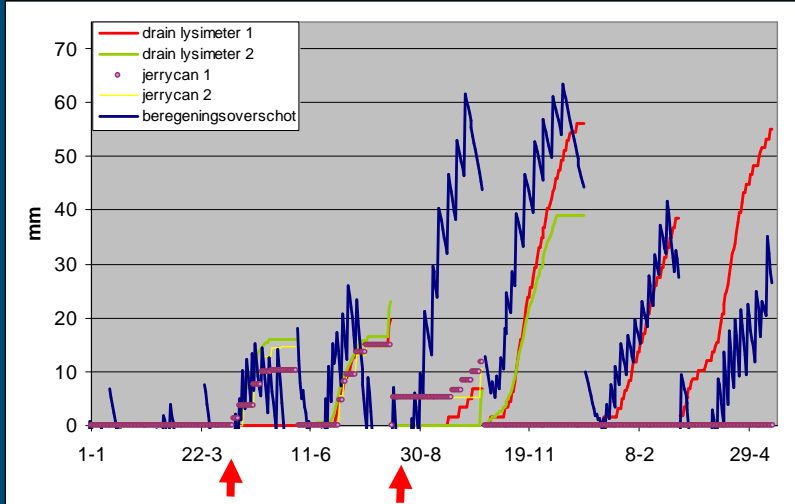
## Chrysantenbedrijf met diep grondwater (> 6 m)

Bovenrand geplaatst

Woelpoot door het  
geheel gehaald

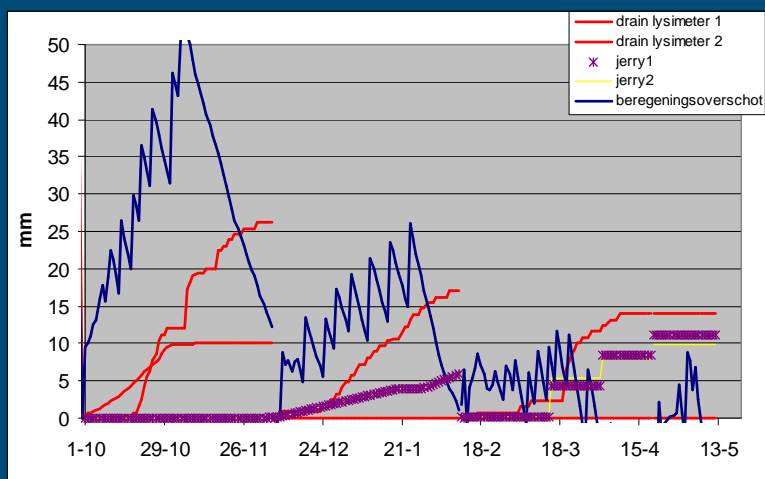
## Bedrijf met kleigrond, grondw 90 – 100 cm

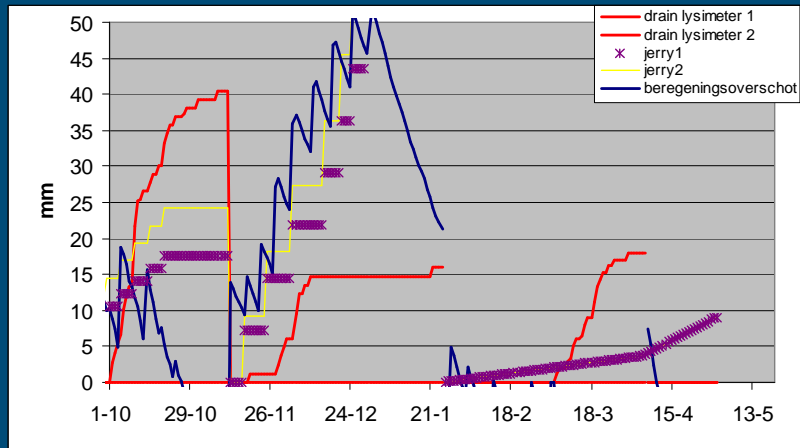
## Kleigrond (B'waard) gw = 50 – 90 cm

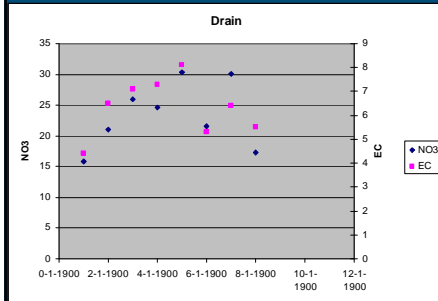
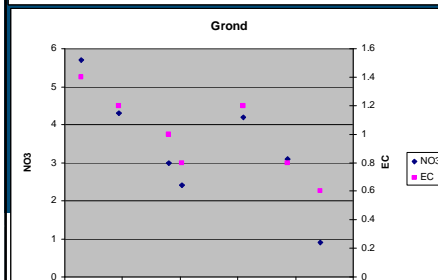
# Analyses grond en drain

## Bedrijf Du

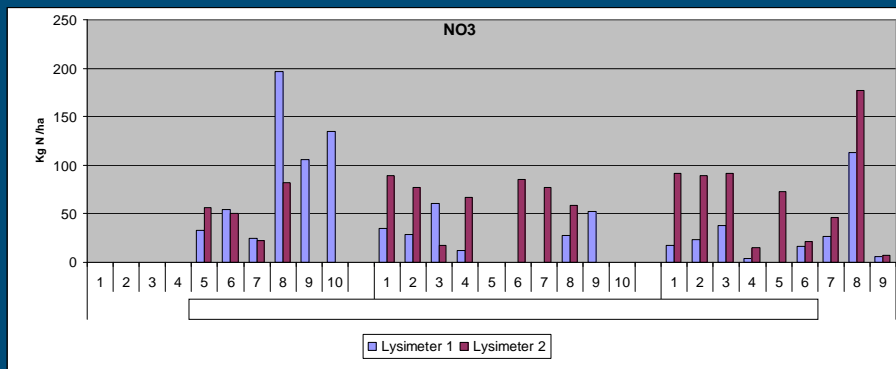
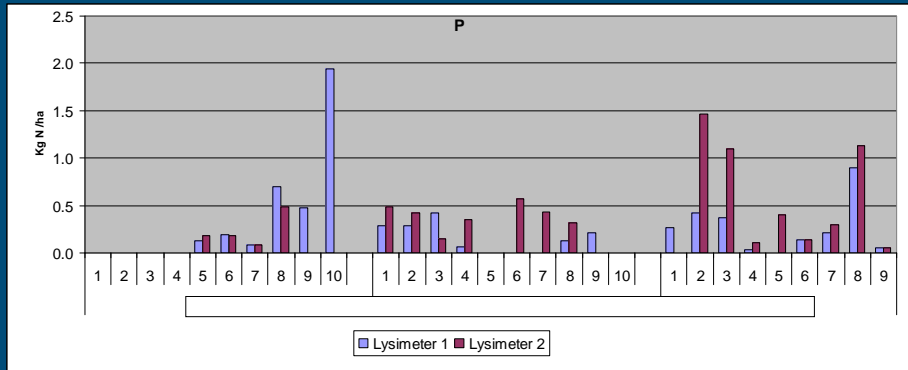
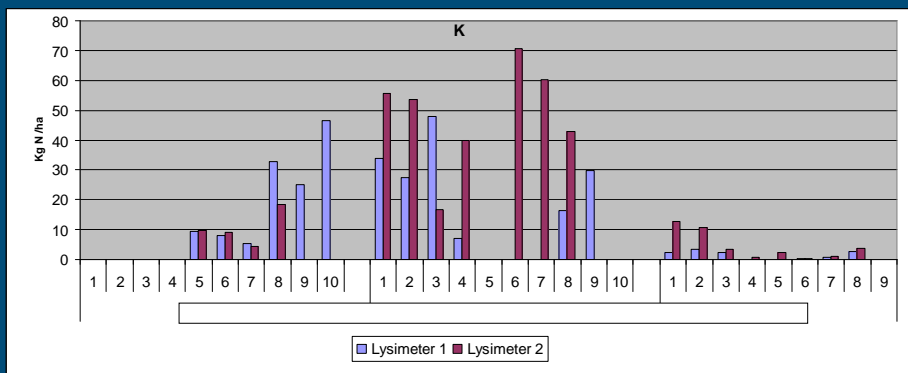
# Berekende emissie per teelt
