Boomwortels

JAN HILBERT, COPIJN BOOMSPECIALISTEN

en kademuuren

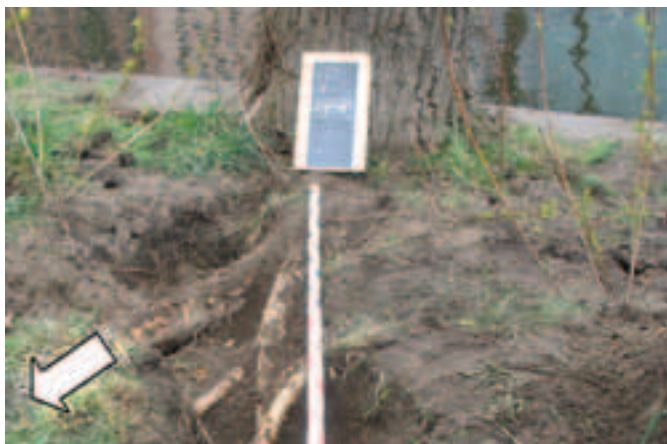
foto 2 Vrij gegraven wortels van de populier

De vier onderzochte bomen (Noorse esdoorn, zwarte els, treurwilg en Canadese populier) stonden op korte afstand (tussen 65 en 85 cm) van de kademuur, die in deze zones op instorten stond. Alle vier bomen zijn geveld, maar de volledige wortelkluit en de onderstam zijn blijven staan ten behoeve van het onderzoek. Vervolgens zijn de wortels langs de kademuur en de hoofdwortels in het talud van het kanaal handmatig vrij gegraven. Daarnaast werd per boom een volledige opname van het bodemprofiel (samenstelling, humusgehalte, pH, indringweerstand, aanwezigheid van grind of puin, carbonaatgehalte) uitgevoerd. (Foto 2 en 3.)

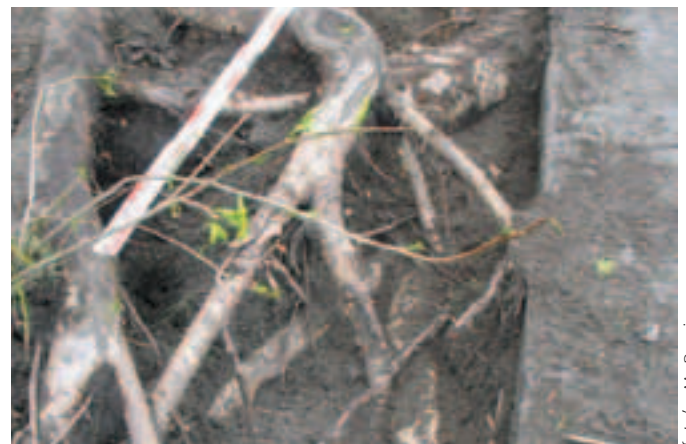
foto 3 De situatie langs de kademuur

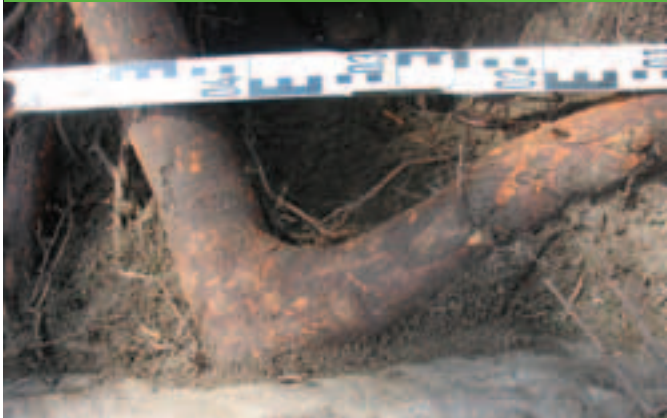
foto 4 *Umlenkwurzel*: de meeste wortels (hier van de Noorse esdoorn) groeien in een nagenoeg rechte hoek weer van de kademuur weg nadat zij deze bereikt hebben.

- De meeste grote wortels lopen in de richting van het talud, dus niet aan de oeverzijde.
- De bomen hebben diverse sterke wortels in de richting van de kademuur ontwikkeld. Sommige van deze wortels groeien parallel aan de muur verder, maar in de meeste gevallen nam men een onverwacht effect waar: de wortels groeien met een sterke knik vervolgens weer van de muurconstructie weg. In geval van sterke windbelasting zou zo'n wortel geen of alleen geringe krachten op de muur overdragen (*Kraft-Umlenkwardeln*). De kans op mechanische schade van de muur door deze wortels is gering.
- In geen enkele situatie was er sprake van directe schade aan de kademuur door bijvoorbeeld het ingroeien van wortels. Ook is er geen dichte wortelpruik langs deze muur waargenomen. (Foto 4.)

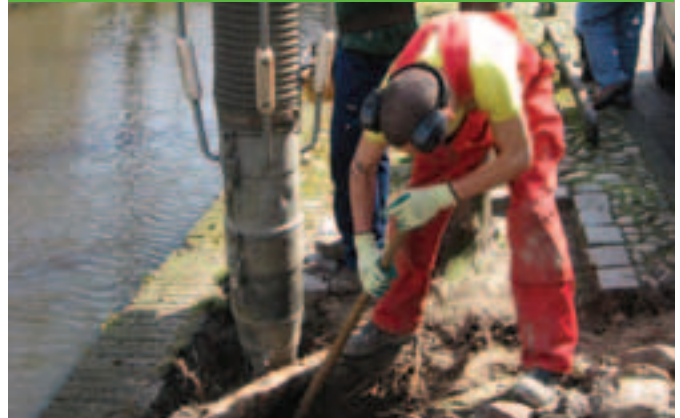
foto 5 Bewortelingsonderzoek aan de historische kademuur van De Havik in Amersfoort.
