Advies over mitigerende maatregelen voor de otter in Friesland

Alterra-rapport 2104
ISSN 1566-7197

D.R. Lammertsma, H.A.H Jansman en A.T. Kuiters

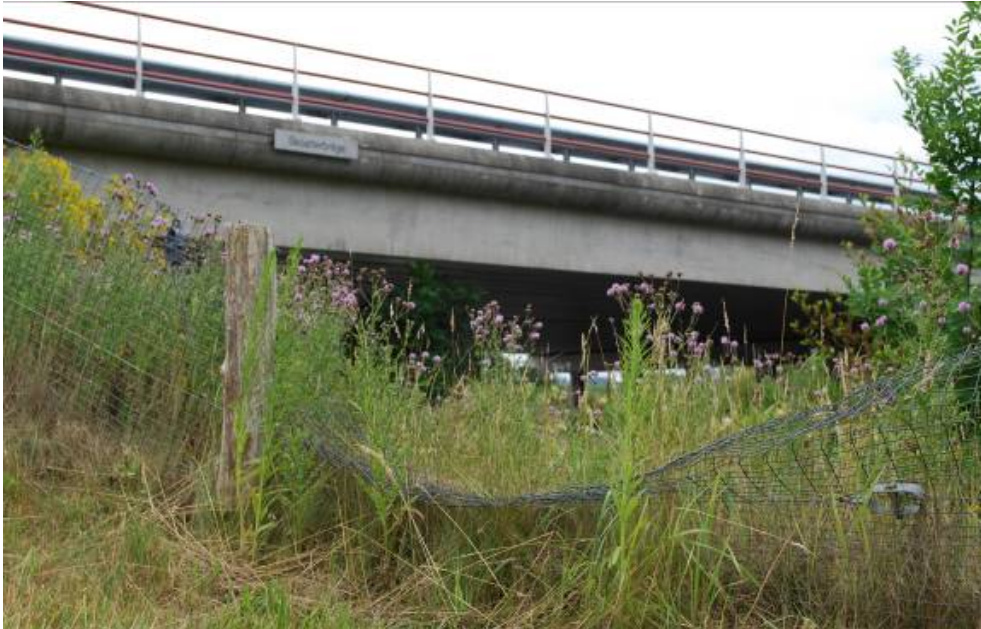
Inspectie en onderhoud van faunapassages blijkt in de praktijk vaak een knelpunt. Op veel plaatsen worden rasters beschadigd door maaiwerkzaamheden.

Beschadigd raster.

Inspectie en onderhoud van faunavorzieningen laat te wensen over. Standaard zou na het uitvoeren van maaierwerkzaamheden een controle van het geleidend raster moeten plaatsvinden.

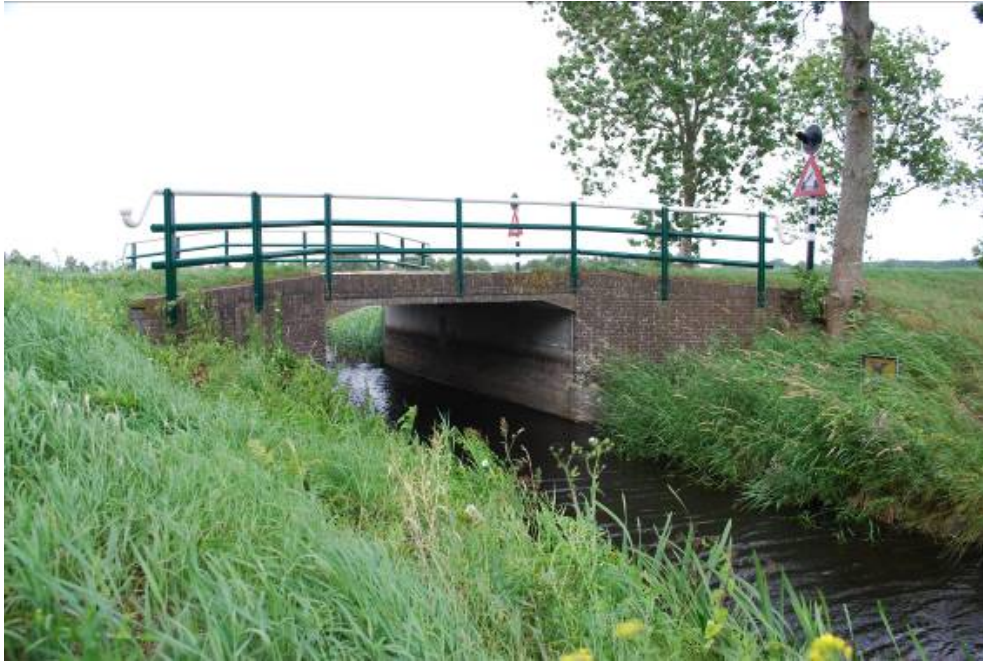
N392 brug Nieuwe of Tweede Deel: een geleidend raster ontbreekt evenals een droge onderdoorgang. Bij beide bruggen zouden vier rasters van 75 m lengte aangelegd moeten worden inclusief droge loopstroken om passage bovenlangs te voorkomen.

N392 brug Nieuwe of Tweede Deel: geen geleidend raster, geen droge onderdoorgang.

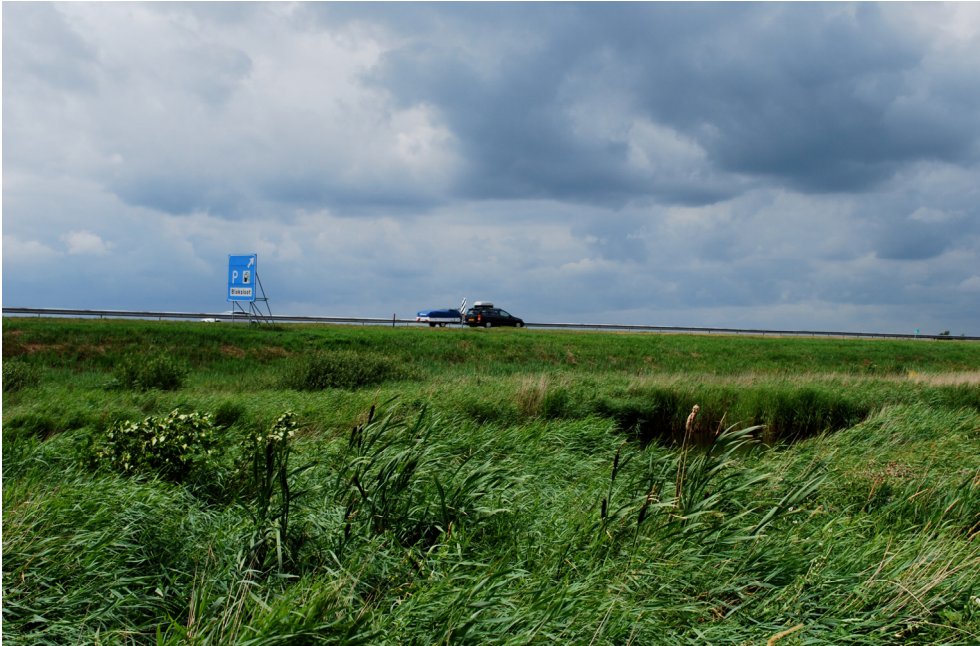
A7 Fammensrakken bij Bokslot: de passage is geschikt, maar een raster langs de A7 en de parallel gelegen Tramwei ontbreekt, terwijl er water parallel langs de weg loopt. Idealiter zou de A7 uitgerasterd dienen te worden tussen Stobberak en afslag 23.

A7 Fammensrakken Boksloot: een raster langs de snelweg ontbreekt.

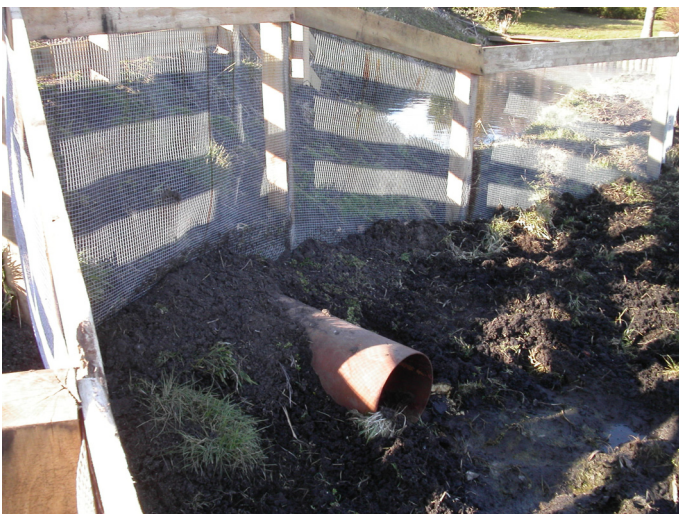
N354 Follegasloot richting Grootte Brekken: de brug bij Follega zou idealiter van rasters van 75 m lengte moeten worden voorzien. Door de aanwezigheid van drie opritten naar bebouwing lijkt dit praktisch onmogelijk. Een in 2006 aangelegde faunabuis zou verbeterd kunnen worden door het begeleidend raster aan te laten sluiten op de ingang van de buis.

N354 Follega: raster sluit slecht aan op de faunabuis (foto M. Wesselijs, 2006).

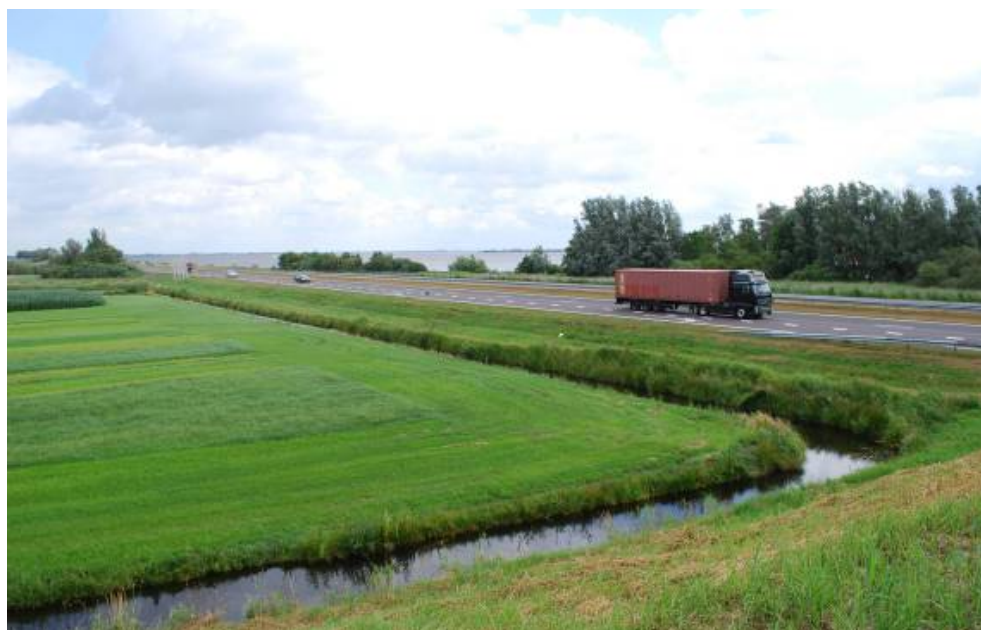
A6 Tjeukemeer: het raster bij afslag 18 aan de westzijde is te kort. Langs de snelweg loopt een watergang waar een raster van ca. 200 m moet worden aangelegd dat doorloopt tot aan het viaduct. Omdat dit raster ontbreekt werd hier na realisatie van de mitigerende maatregelen toch nog een otter doodgereden.

A6 afslag 18: geen raster langs de watergang.

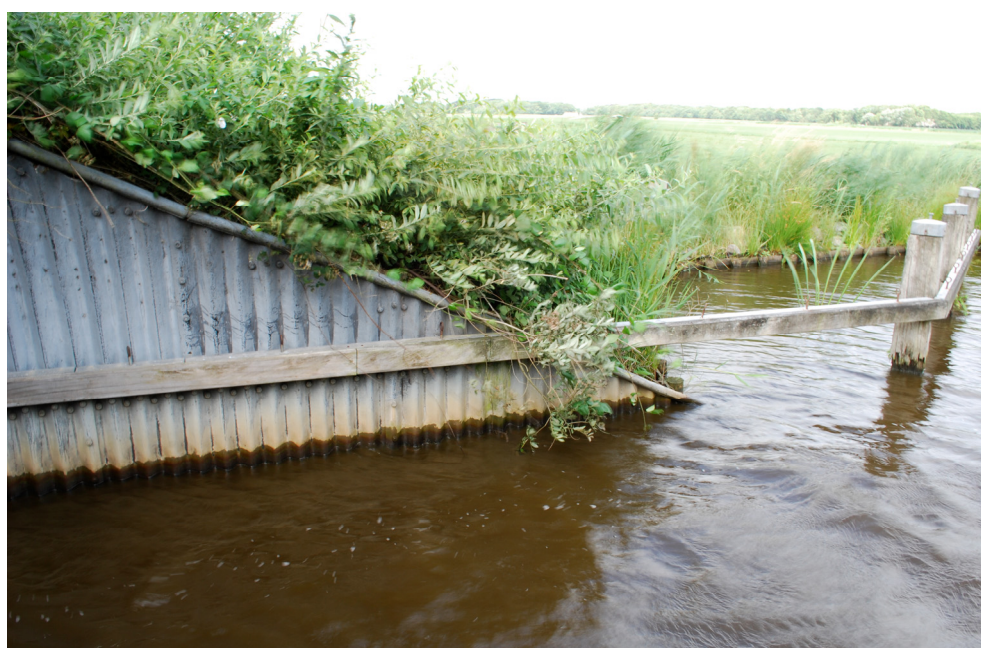
N927/Afslag 19 A6: de onderdoorgang van de N927 heeft onvoldoende geleidend raster en een doorlopende oever onder de brug ontbreekt. Hier dient begeleidend raster van 75 m lengte aan vierzijden van de brug aangelegd te worden inclusief een droge loopstrook onder de brug.

N927 onderdoorgang: geen droge loopstrook.

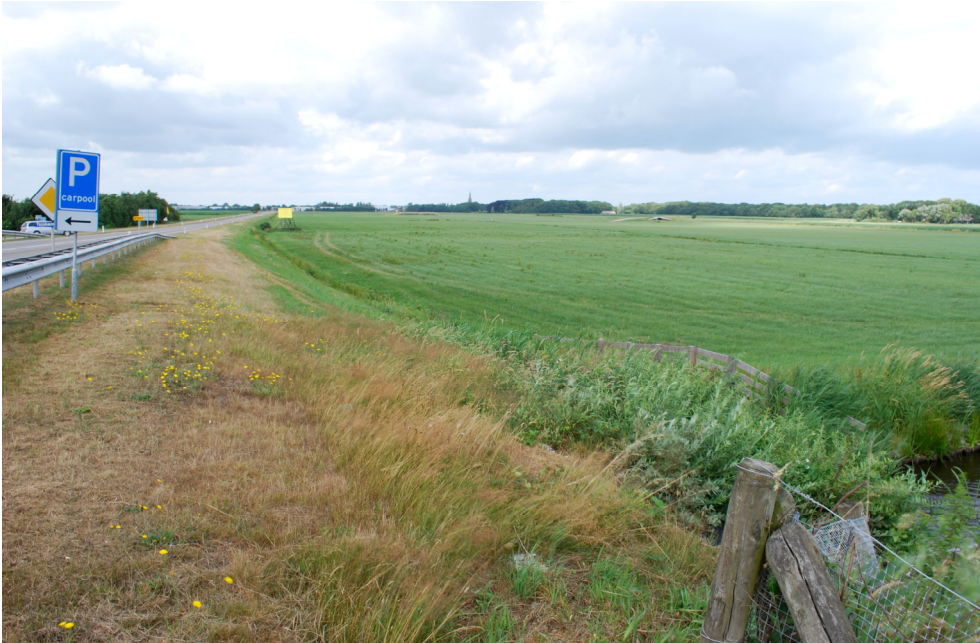
N927 onderdoorgang: raster te kort.

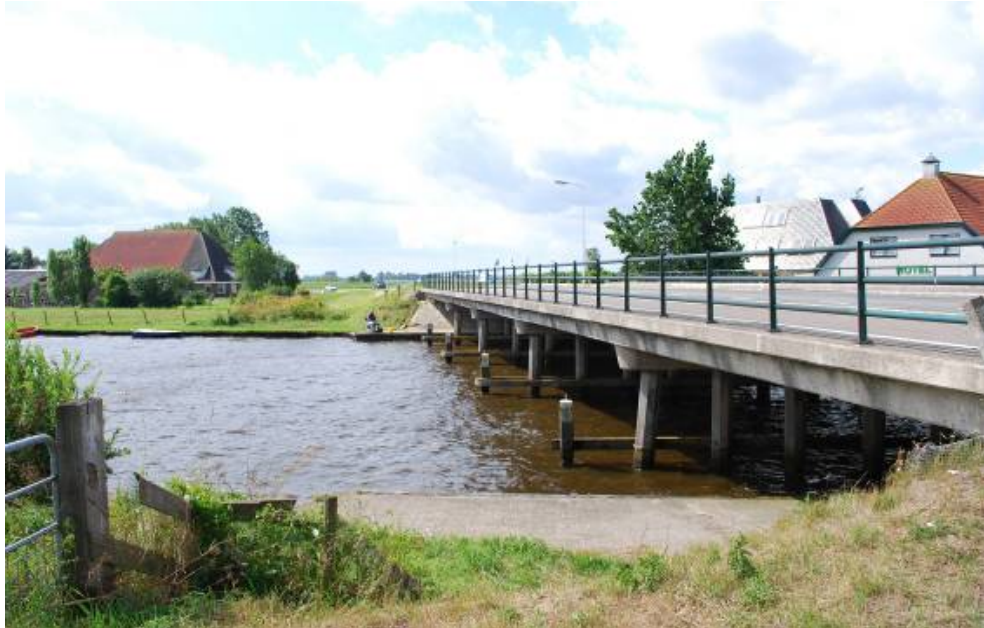
N924 Ruytenschildbrug Vierhuistervaart: ontbrekende rasters, op de voorgrond kapot raster.

N924 Ruytenschildbrug Vierhuistervaart: het raster aan de oostzijde ontbreekt op de ene oever en is stuk op de andere oever.

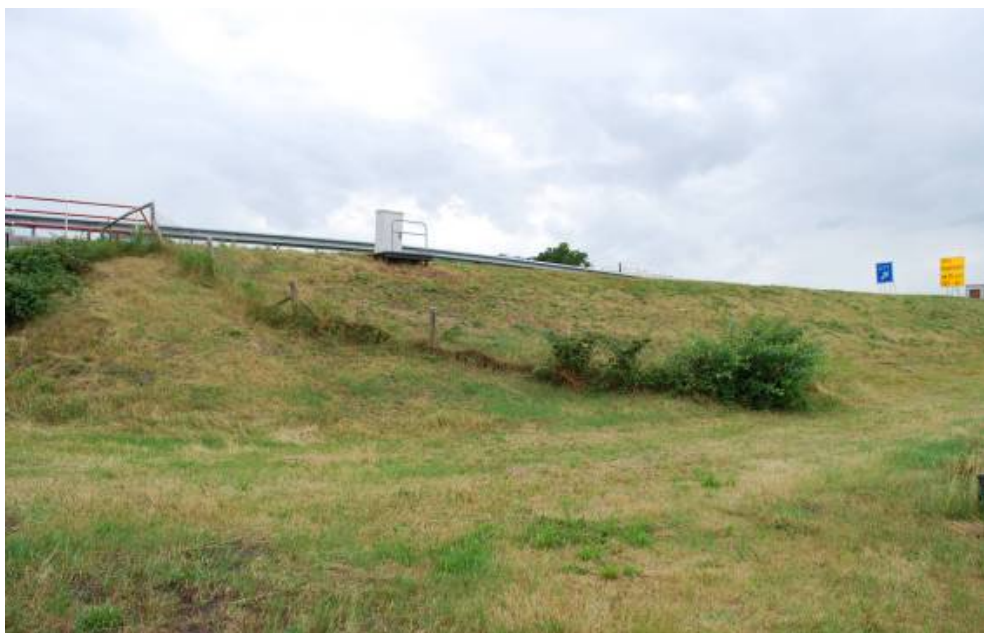
Brug A32-Kuinder of Tjonger ten zuiden van Heerenveen bij de afslag 10: het geleidend raster bij de brug van de A32 is te kort en het raster is stuk. Het raster zou parallel aan de snelweg doorgetrokken moeten worden tot een lengte van 75 m.

Brug A32-Kuinder of Tjonger ten zuiden van Heerenveen bij afslag 10: te kort raster.

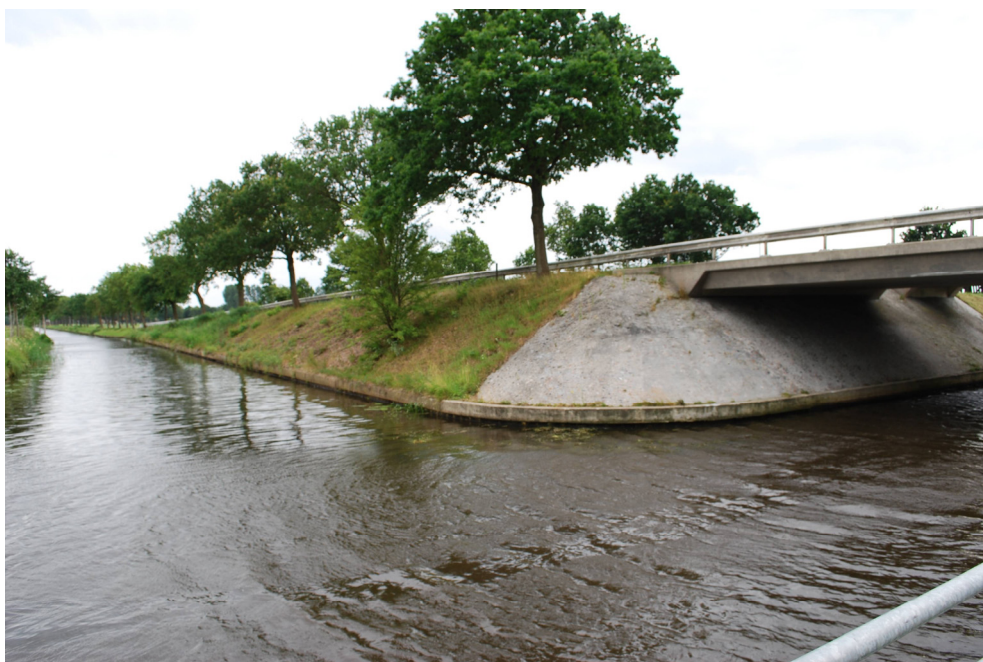
Brug N353 Oldeberkoperweg: hier dient begeleidend raster van 75 m lengte aan vier zijden van de brug aangelegd te worden. Het raster dat richting het zuidoosten loopt zou idealiter een lengte van ca 900 m moeten hebben.

Brug N353 Oldeberkoperweg: vaart richting het zuidoosten.
