## Reconstructie van hamermolenexplosie

# Vuur en vonken in molenbak

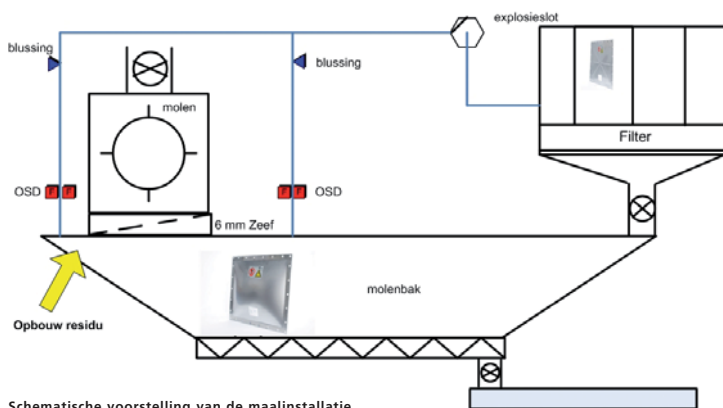
Schematische voorstelling van de maalinstallatie.

Hamermolens worden onder meer ingezet voor het vermalen van biomassa, bijvoorbeeld in de diervoederindustrie en houtverwerking. Het gemalen product uit de houtverwerking wordt gebruikt voor het opwekken van groene energie. In bepaalde installaties worden houtpellets vermalen. Het maalgoed komt via een zeef (maaswijdte 6 mm) terecht in de molenbak. Op de molenbak bevinden zich twee afzuigleidingen naar een filter. Materiaal dat uit het filter wordt afgescheiden, wordt teruggevoerd naar de molenbak. De molenbak wordt geleegd naar een pneumatisch transport (afbeelding 1).

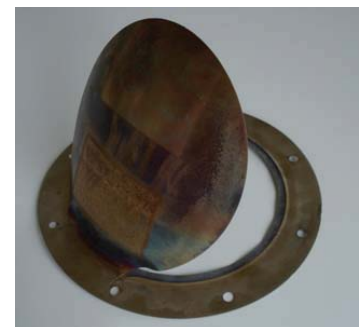
Aangesproken breekplaat.

Ondanks alle voorzorgsmaatregelen is op enig moment in de installatie toch een explosie opgetreden. Bij het incident is de breekplaat van de molenbak aangesproken (foto 2). De breekplaat op het stoffilter bleef intact. Het is niet duidelijk of het luik van het explosieslot geopend en weer gesloten is. Direct na de explosie bleek er brandend materiaal aanwezig in één van de afzuigleidingen en in de molenbunker. Om dit te kunnen doven werd een deel van de afzuigleiding gede-monteerd.

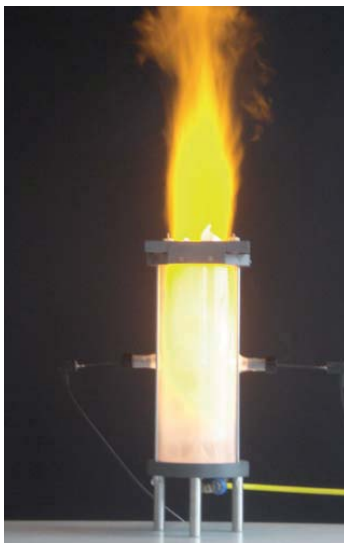
Explosietest.
