# Schone koeling

De koeling van de moderne trekker is meer dan alleen een radiator. Ze bestaat uit een flink aantal koellichamen. Nieuwe schone motoren hebben een goede koeling nodig. Hoogste tijd om nu een controle uit te voeren, voordat het echt warm gaat worden.

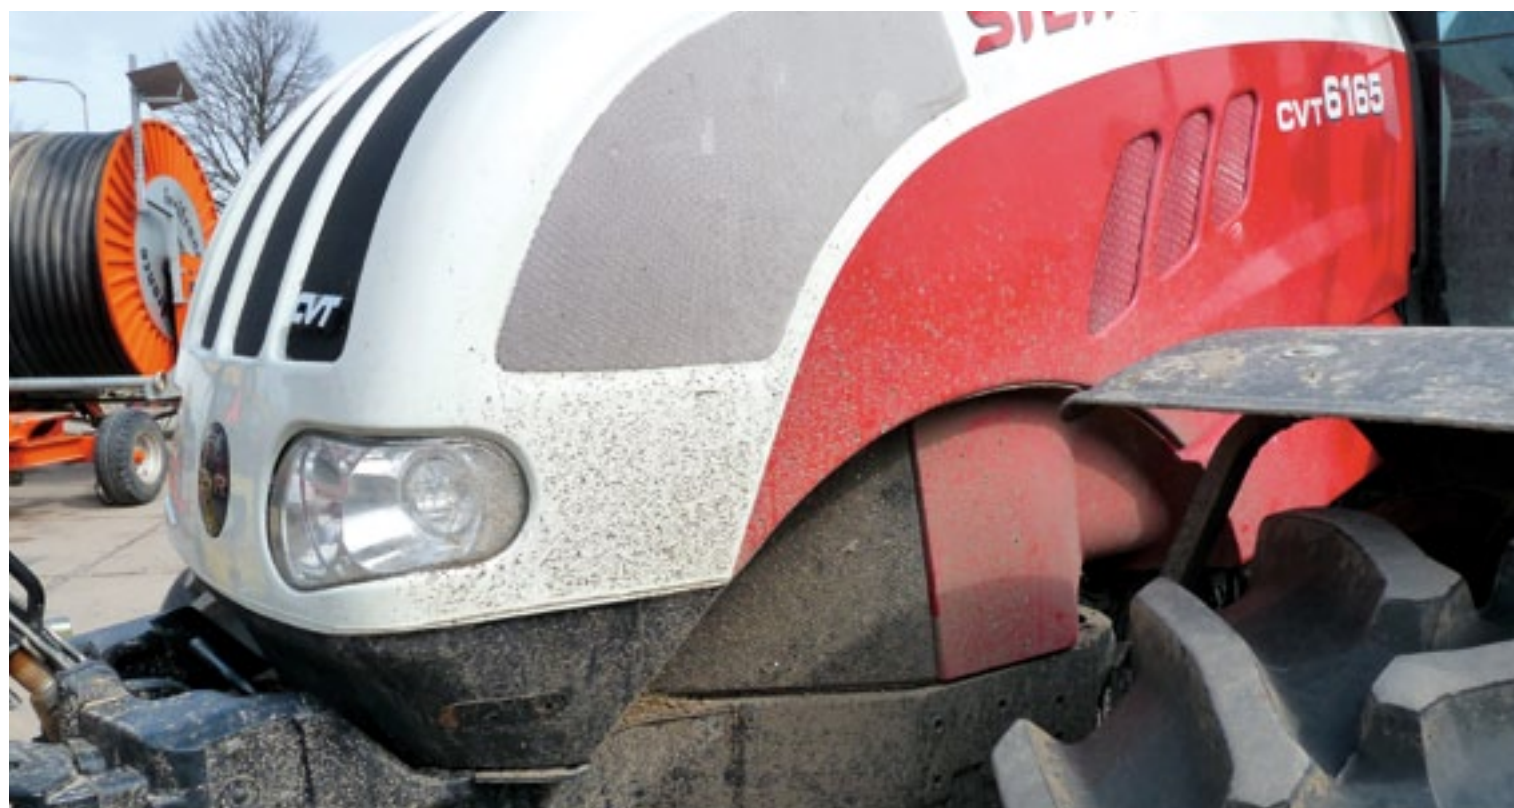
▼ De buitenzijde van de motorkap ziet er redelijk schoon uit. Vergist u zich niet hoe vuil de radiator al kan zijn. Controleer daarom regelmatig, in stoffige omstandigheden zelfs dagelijks.

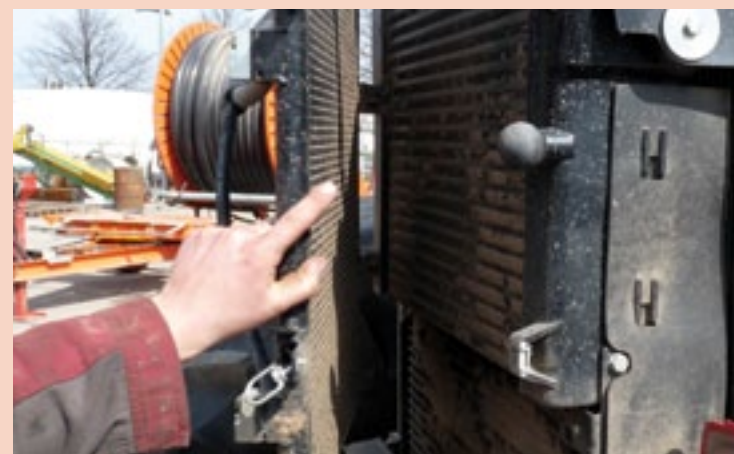
1

▲ Alle afzonderlijke radiatoren zijn door de verstopping verstoken van voldoende doorstroming van koellucht. Daardoor werken ook de oliekoelers en aircokoelers slecht. De kans op continu te warm draaien is groot, waardoor de smering in gevaar kan komen en op z'n minst de levensduur van de olie wordt verkort.

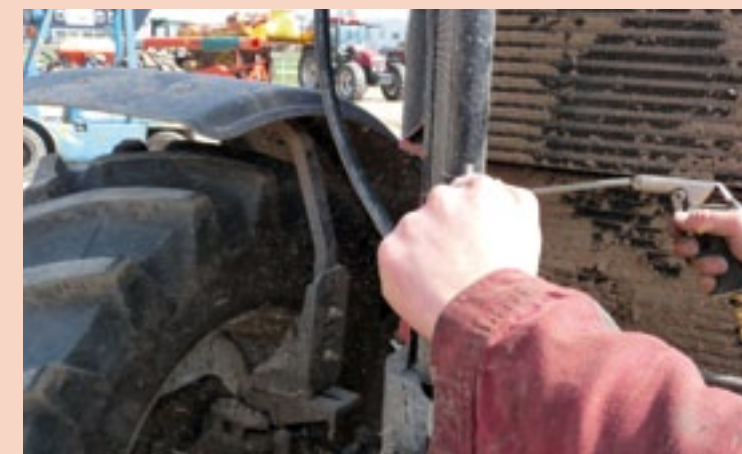
2

▲ De radiatoren dien je schoon te maken in de tegengestelde richting van de aanzuigrichting. Met perslucht blaas je het vuil terug uit de radiator. Gebruik voor het reinigen alleen perslucht en voorkom dat je de lamellen van de radiator raakt of met te hoge druk blaast. De lamellen beschadigen snel bij onoordeelkundig gebruik.

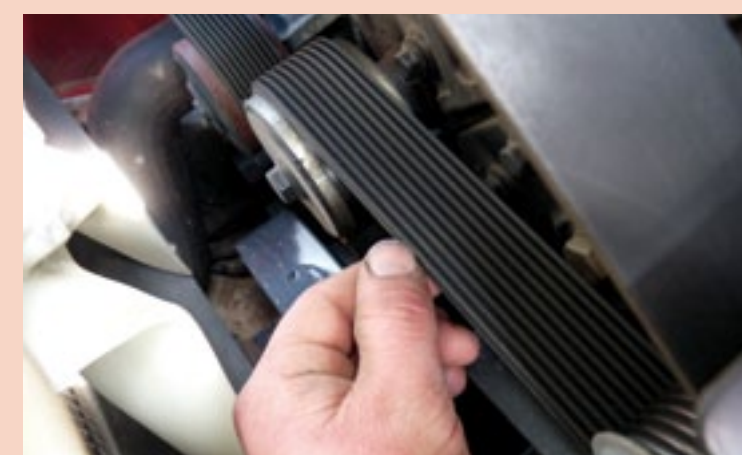
4

▲ De multi V-snaar is onderhoudsvrij. De snaar wordt op spanning gehouden door een automatische spanner. Het is wel van belang de snaar regelmatig te controleren op droogtescheurtjes. Er wordt veel vermogen van de verschillende aan te drijven onderdelen gevraagd. Laat de snaar bij twijfel tijdig vervangen.

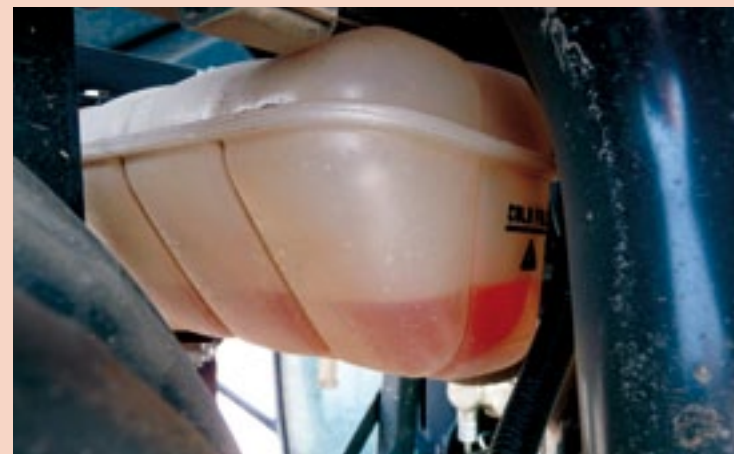
5

▲ Moderne trekkers zijn in het bezit van een expansievat. Dat is ook de plaats om de koelvloeistof bij te vullen. Vul het vloeistofniveau bij tot het aangegeven peil. Het voordeel van een expansievat is dat de radiator altijd geheel gevuld is en zo maximaal kan koelen. Door het transparante materiaal is met één oogopslag te zien of het vloeistofniveau op peil is.

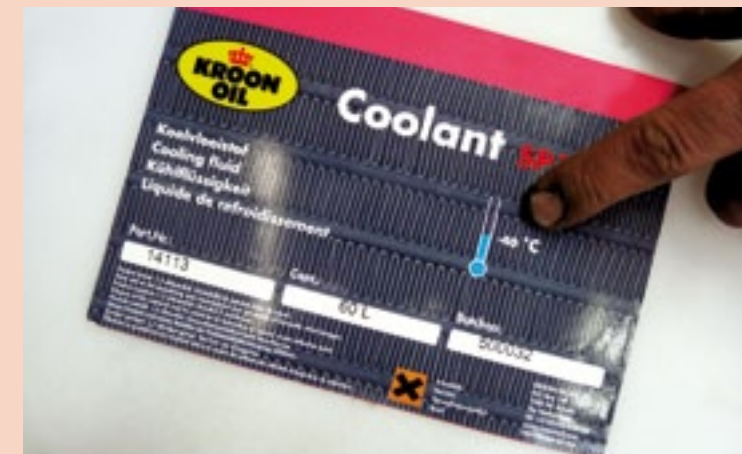
6

▲ Vul het koelsysteem alleen bij met koelvloeistof en gebruik bij voorkeur geen antivries of water. Raadpleeg hiervoor de handleiding van de leverancier. Koelvloeistof beschermt de motor tegen vorst, en door extra toevoegingen wordt corrosievorming in het motorblok tegengegaan.
