In de serie 'Over de schouder van' kijken we mee met mensen die dagelijks werkzaam zijn in de periferie van de akkerbouw. Deze keer: de keurmeester van veldspuiten.

# Voelen, kijken en meten

De verplichte keuring van een veldspuit moet een veilige en effectieve werking garanderen. Martinus Elema weet er alles van. Jaarlijks keurt hij tientallen veldspuiten.

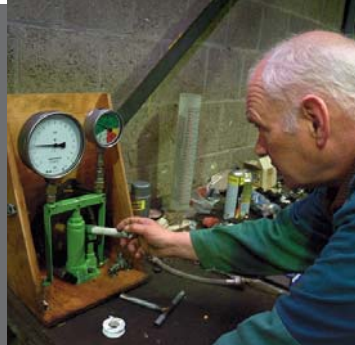
1. Martinus Elema vergelijkt de manometer van de veldspuit met een geijkte drukmeter.
2. De keurmeester test de werking van de spuitdoppen.
3. Het spuitbeeld is niet goed. In de voorste bekert zit te weinig water en de achterste lopen bijna over.
4. De kantdop zit verkeerd om en spuit tegen de spuitboom.
5. Elema leest vanaf de veldspuit de pompcapaciteit af.
6. De veldspuit is goedgekeurd. De blauwe SKL-sticker bevestigt dat.

Het volgende onderdeel dat een test ondergaat, is de manometer. Elema schroeft de drukmeter van de veldspuit en monteert deze op een testblok met daarop een tweede manometer. Hij brengt beide meters op druk. „De drukmeter heeft een afwijking van 0,1 bar. Dat is goed”, concludeert hij. „De manometer mag een afwijking vertonen van 0,4 bar in het spuitbereik.” Hij schroeft de meter weer op zijn plaats, klimt in de cabine, start de motor en zet de aftakas aan. Voorzichtig laat hij de spuit
