Opzuigen van eikenprocessierupsen

Onderzoek naar aanwezigheid van brandharen in de uitstromende lucht

Alterra-rapport 2106
ISSN 1566-7197

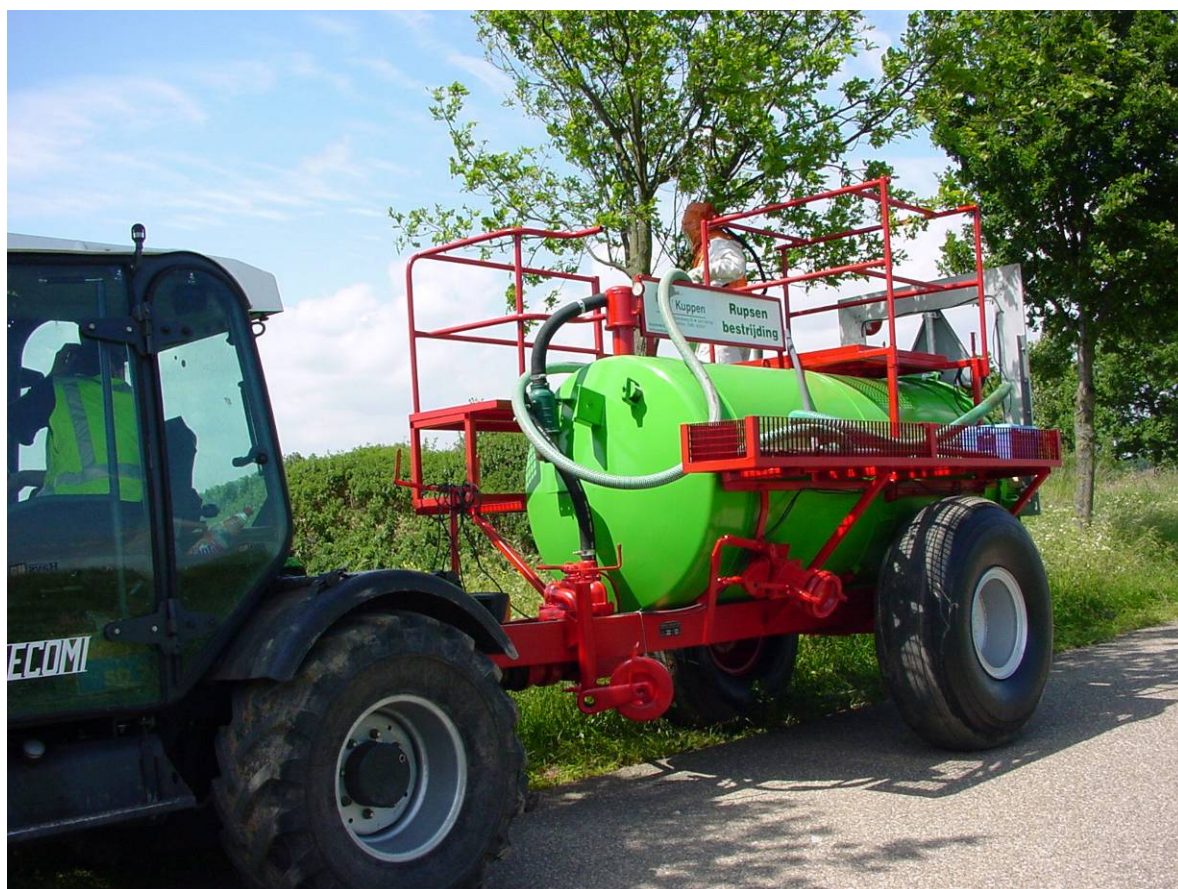
Figuur 1

Rupsen worden uit de boomkroon gezogen en opgevangen in een giertank met water (foto: Henry Kuppen)

Een traditionele methode is dat de opgezogen rupsen en rupsrestanten in een deels met water gevulde giertank worden opgevangen (figuur 1).

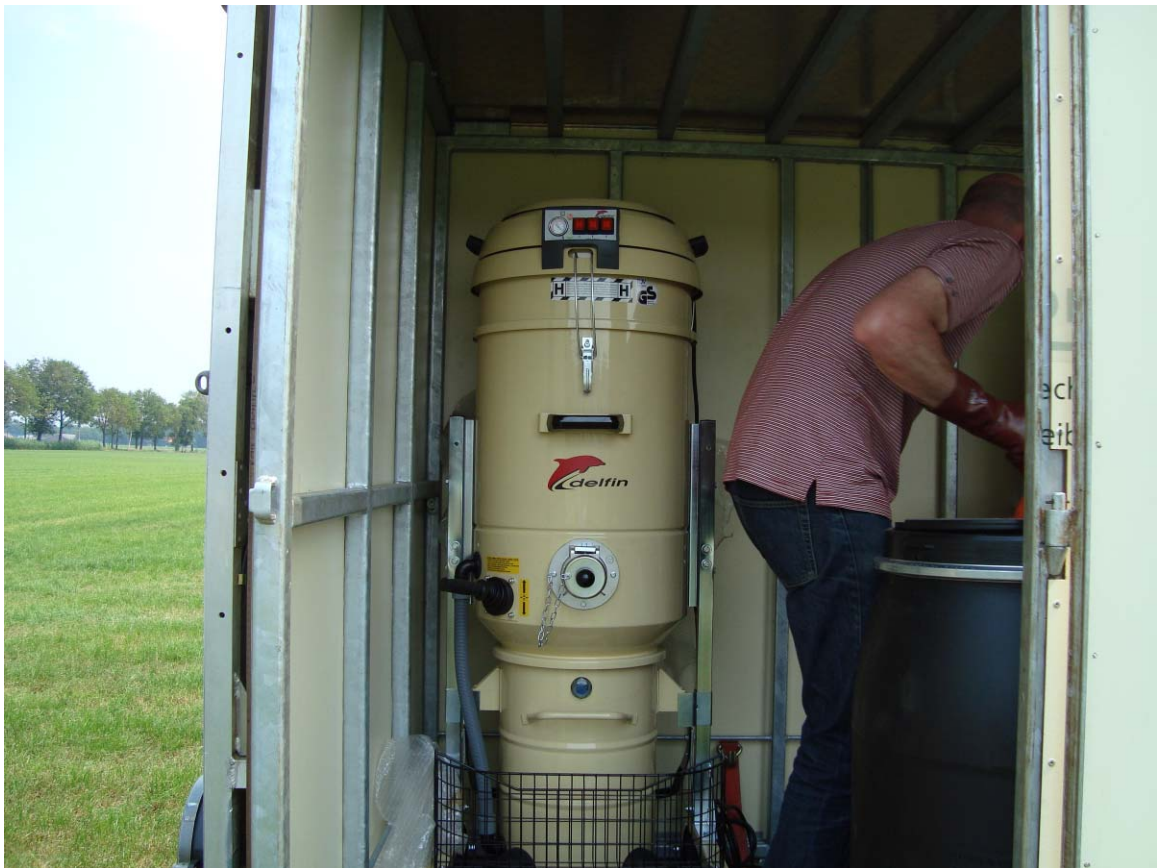
Figuur 2
De EPR-compactunit

De EPR-compactunit (Delfin D/M3) is gebruikt. Dit apparaat is voorzien van een dubbel filter. Eerst wordt de instromende lucht door het eerste filter geleid. Het eerste filter is een filter van polyester-naaldvilt, en is getoetst conform de bepalingen van filterklasse M. Vervolgens gaat de lucht door het tweede filter.

- filterklasse H;
- efficiëntie 99,995%;
- partikelgrootte 0,18 μm ;
- Standaard EN1822.

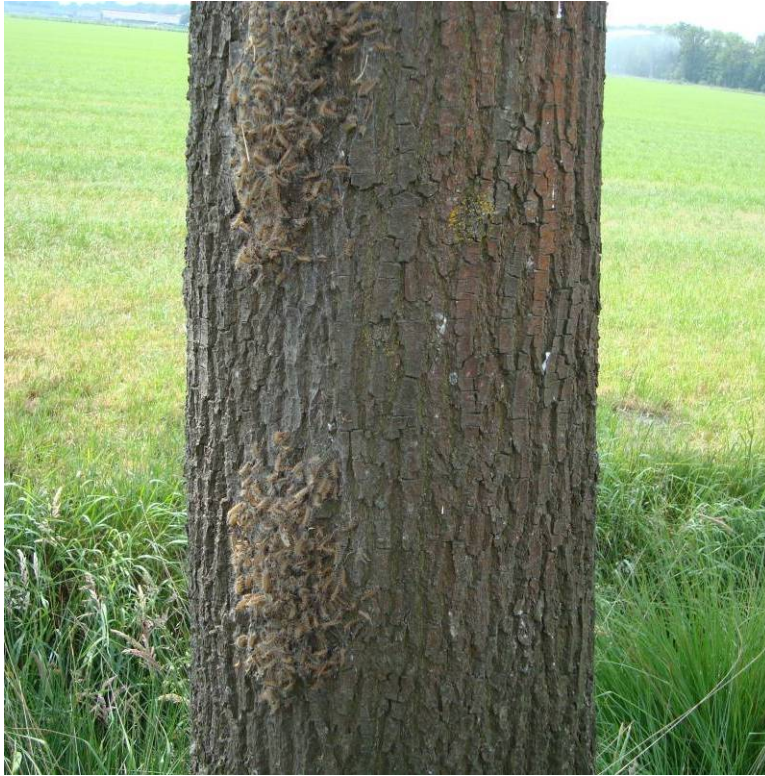
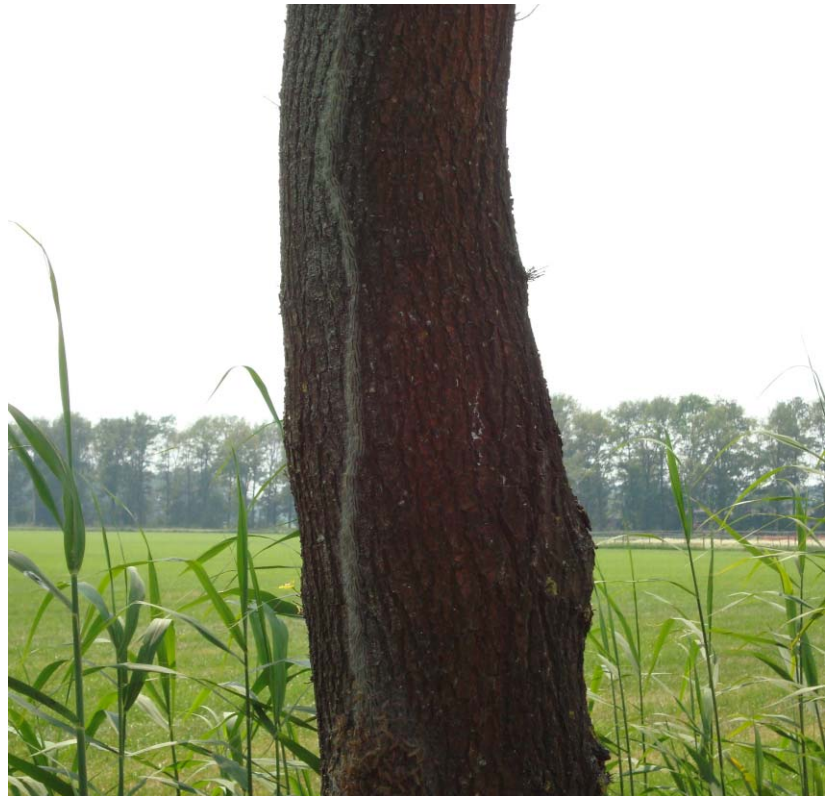
Figuren 4 en 5

Detailopnames van stammen in onderzochte eikenbeplanting met eikenprocessierupsen

Er is een flinke bezetting van eikenprocessierupsen in de laan aanwezig. Zie onderstaande foto's (figuren 4 en 5). In de bomen hangen nesten van voetbalmaat en zijn nog vele oude nesten van voorgaande jaren aanwezig. In de bomen is kaalvraat door eikenprocessierupsen gesignaleerd (zie figuur 3).

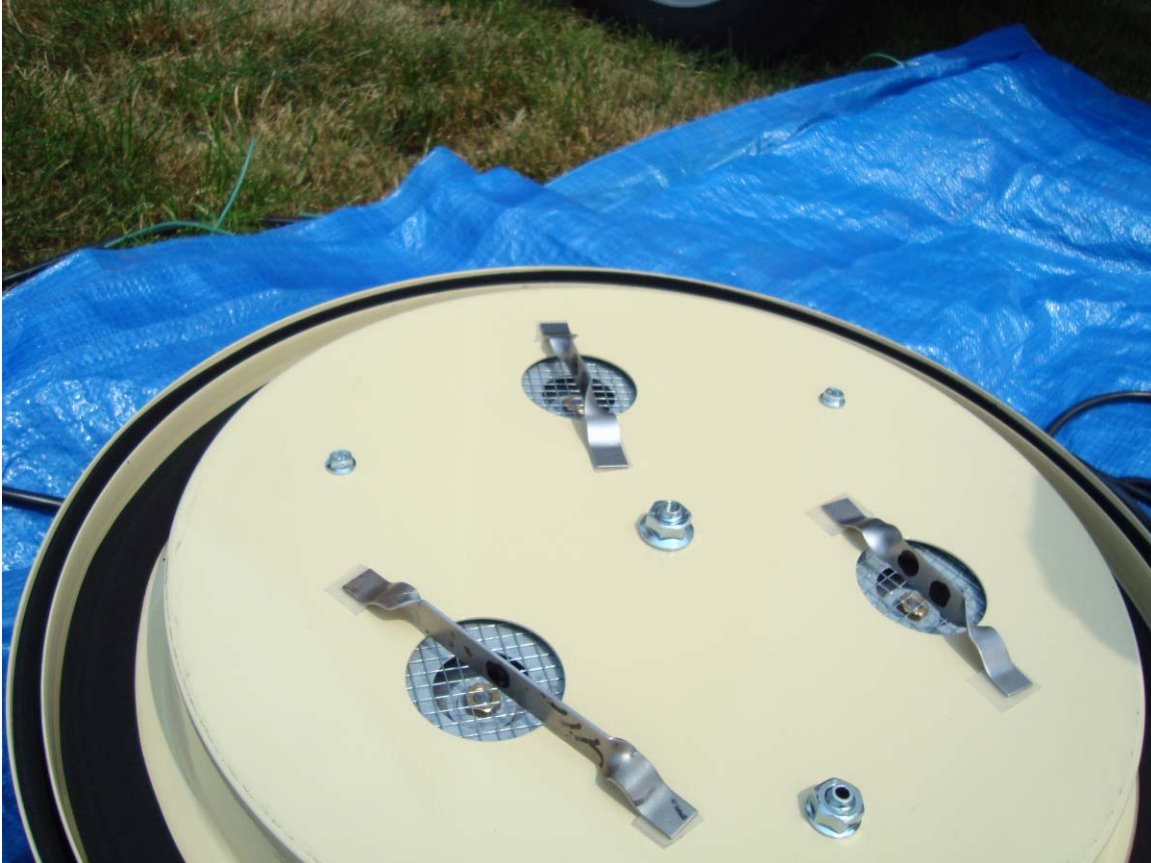
Figuur 6

Carbon adhesive tabs (zwarte 'stickers') zijn aangebracht op metalen strips boven de uitstroomopeningen van de EPR-compactunit

Om 13.15 arriveert het te onderzoeken werktuig. Het is een nieuw nog niet eerder ingezet werktuig, afkomstig van een locatie die verondersteld is schoon te zijn van microharen van de eikenprocessierups. Het werktuig wordt op een afwindige plek meer dan 200 meter van de eikenlaan opengemaakt, waarbij in het apparaat in de kamer achter het tweede filter de carbon adhesive tabs (CAT) worden aangebracht (totaal negen stuks). Direct na het sluiten van het werktuig wordt de zuigmotor aangezet, zodat alleen lucht kan passeren die door twee filters is gegaan.

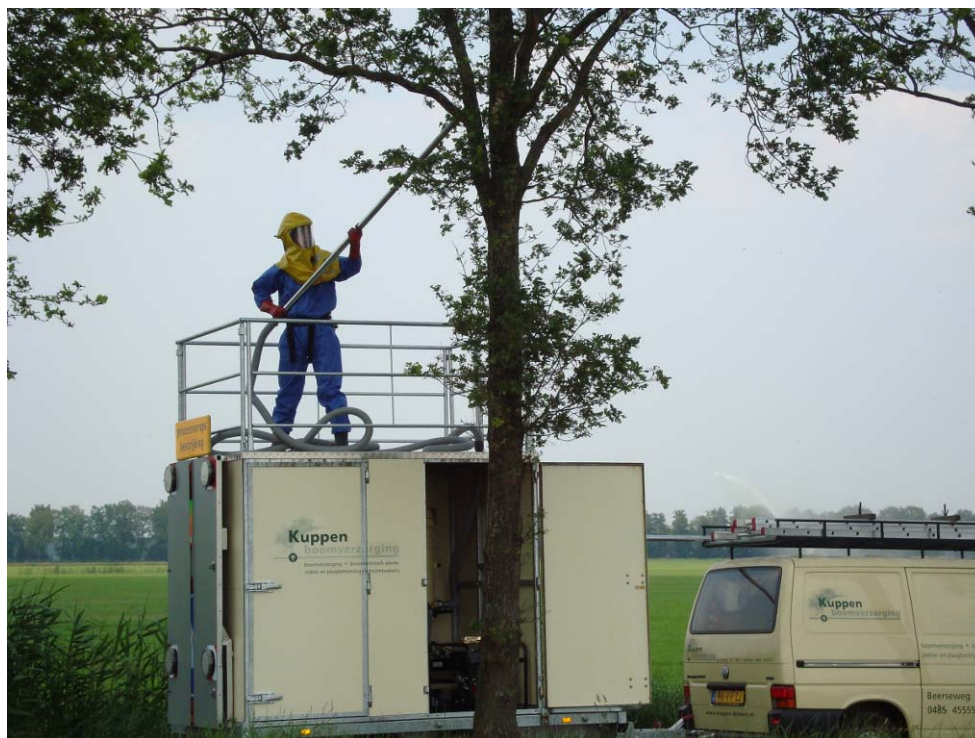
Figuur 7

Uitvoering van de werkzaamheden: met een zuigbuis vanaf een werkplatform

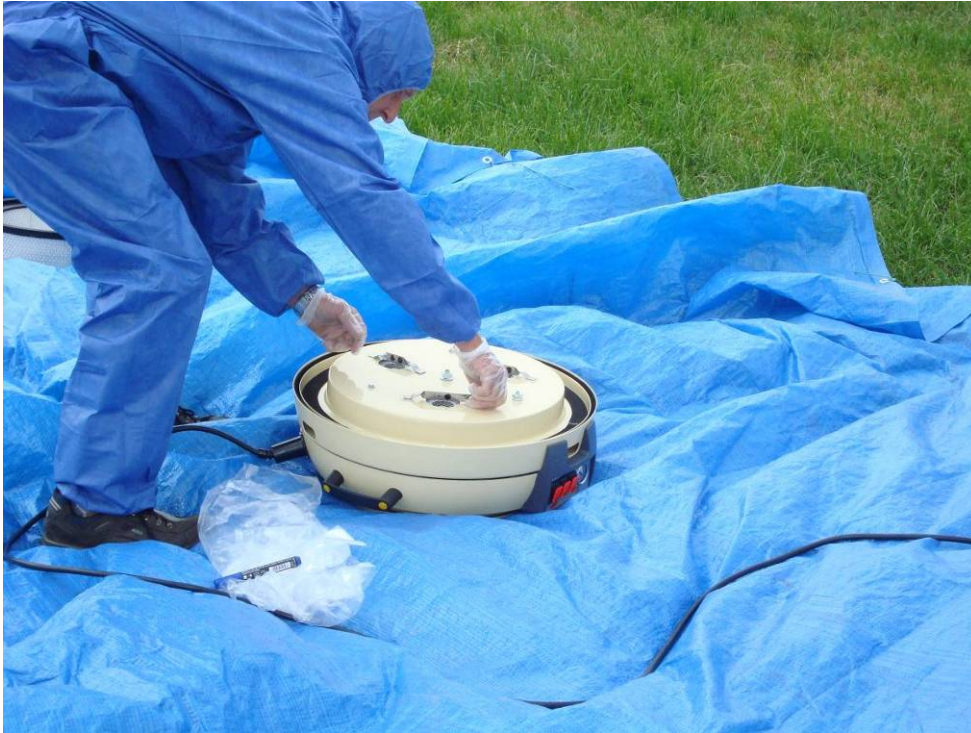
Figuur 8

Carbon adhesive tabs worden uit de luchtkamer na het tweede filter gehaald en in monsterzakjes gedaan

Eerst worden de carbon adhesive tabs met de metalen strips uit het apparaat verwijderd en in monsterzakjes afgevoerd. Vervolgens worden er monsters genomen met carbon adhesive tabs achter het eerste filter door de tabs op een tiental plaatsen tegen het filter aan te drukken.

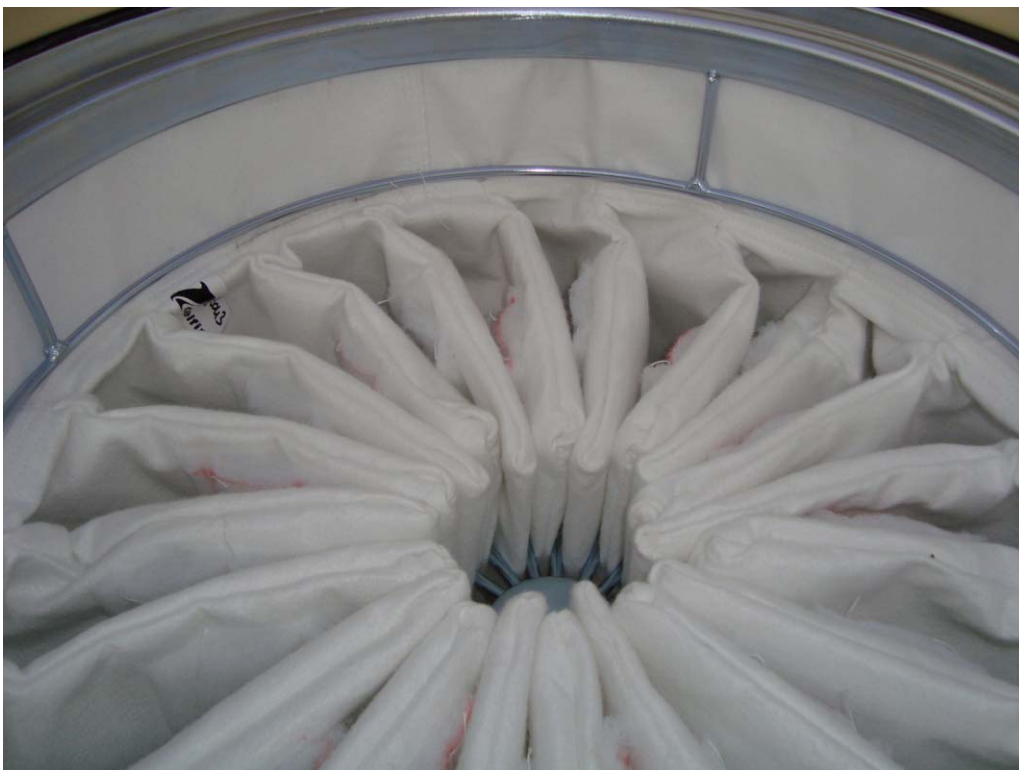
Figuur 9

Eerste filter waarvan met behulp van carbon adhesive tabs monsters worden genomen

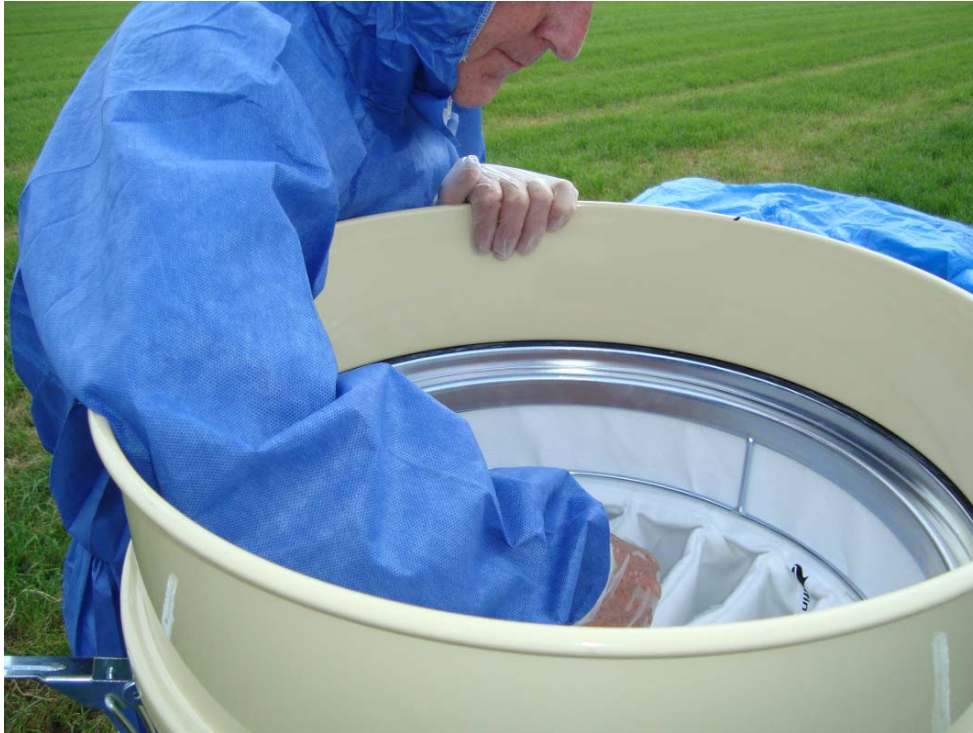
Figuur 10

Monstername aan de schone zijde van het eerste filter door monsterhouder met cohesive tab op een tiental plaatsen tegen het filter aan te drukken

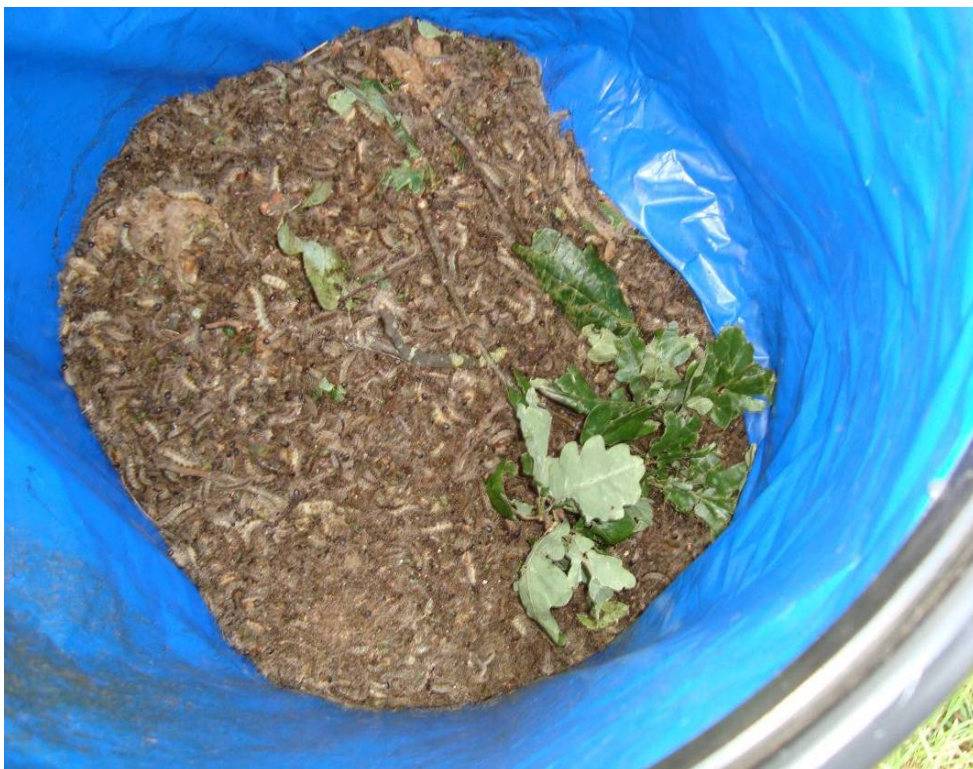
Figuur 11

Inhoud van de opvangzak met opgezogen materiaal (voor de filters) waarvan monsters zijn genomen

Tenslotte worden er controlemonsters genomen uit de zak gevuld met opgezogen materiaal vanuit de eikenbomen. In deze monsters wordt een veelvuldig voorkomen van microharen verwacht, aangezien de zak gevuld is met rupsen en rupsrestanten opgezogen uit de eikenlaan.
