# Rapportage veldmetingen Pettemer Zeewering

Stormseizoen 2003-2004

| Rapport: | RIKZ/2004.032 |

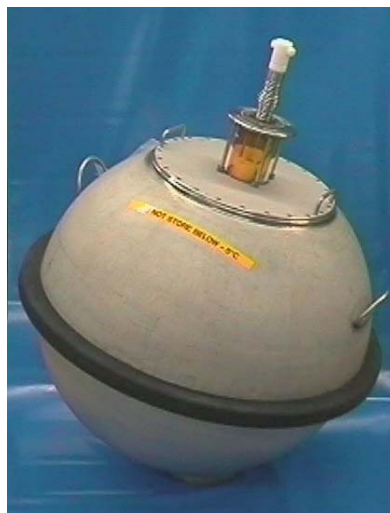
.....  
**Foto 1**      MP1 en MP2  
directional waverider

De directional waverider is een door Datawell geleverde boei met een diameter van 0,9 m. Het instrument bevat apparatuur voor het meten van verticale versnellingen en horizontale verplaatsingen, 'pitch', 'roll' en 'heave'. De boei is uitgerust met twee vaste versnellingsmeters, een kompas en een richtingsmeter. De ingewonnen data wordt via telemetrie naar de kust verzonden. Met behulp van de directional waverider worden de hoogte, de richting en de richtingspreiding van korte golven gemeten. MP1 geldt bij de meetsite als offshore referentiepunt (ca. 8 km zeewaarts). MP2 ligt ter hoogte van een zandrug die zich op de Pettemer Polder (keileem) gevormd heeft [figuur 2.2].

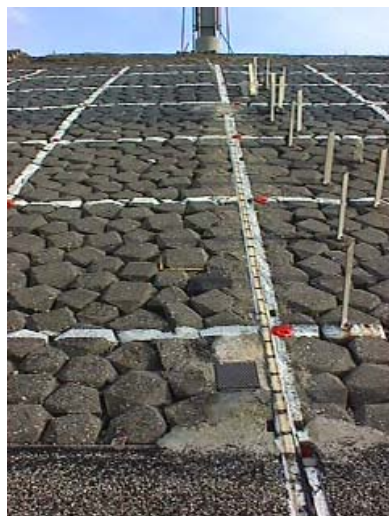
.....  
**Foto 3**      MP9 oploopbaak met  
                 links daarvan  
                 druksensor (MP11)

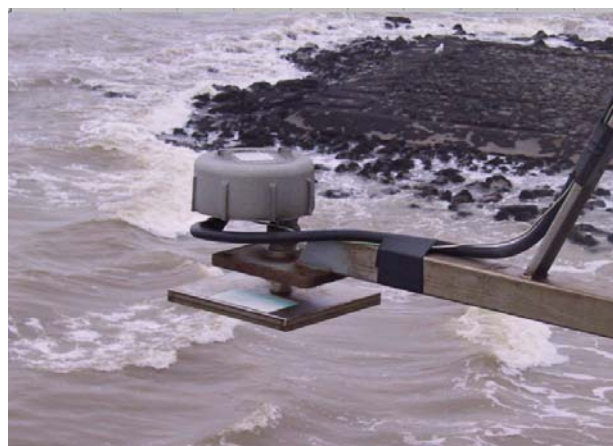
.....  
**Foto 4**      MP6 radar  
                 niveaumeter

Met behulp van de door Enraf geleverde radar niveaumeters (op MP6 en MP3) wordt vanaf boven (ca. 10 meter boven NAP) de ligging van het wateroppervlak (waterstand en golfhoogten) gemeten. Dit gebeurt met een zogenaamde seabed-radar.

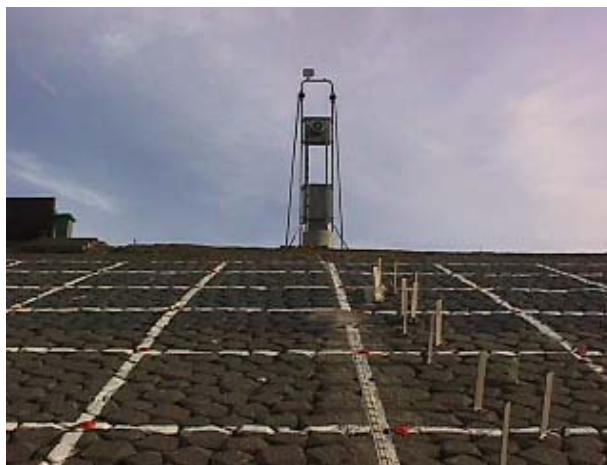
.....  
**Foto 7**      MP19 videocamera's

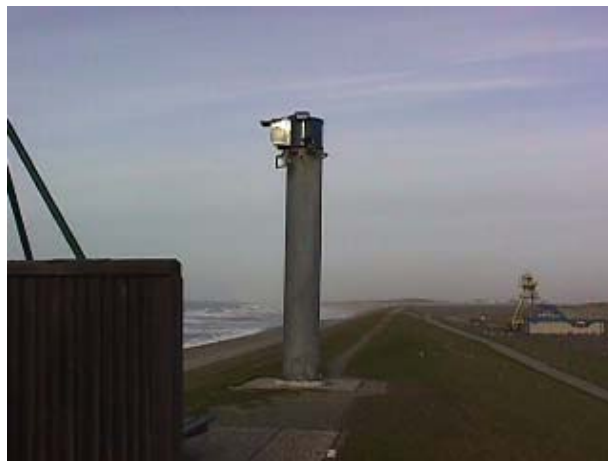
.....  
**Foto 8**      MP14 videocamera

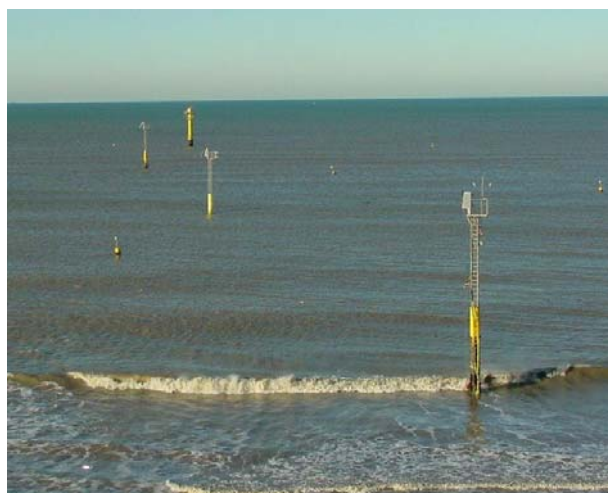
.....  
**Foto 9**      Meetopstellingen  
voor de dijk  
(achtereenvolgens  
MP6, MP17, MP16  
en MP3)

In bijlage A zijn foto's van de meetinstrumenten opgenomen. Foto 9 geeft een overzicht van de meetopstelling voor de dijk.

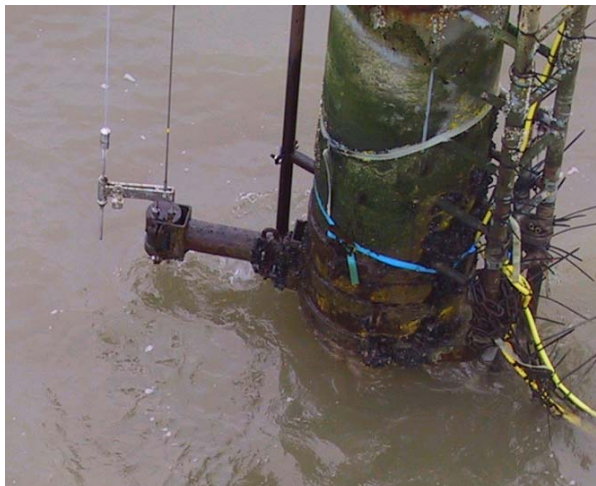
.....  
**Foto 10**      MP6 capacatieve  
draad bevestigd aan  
meetpaal

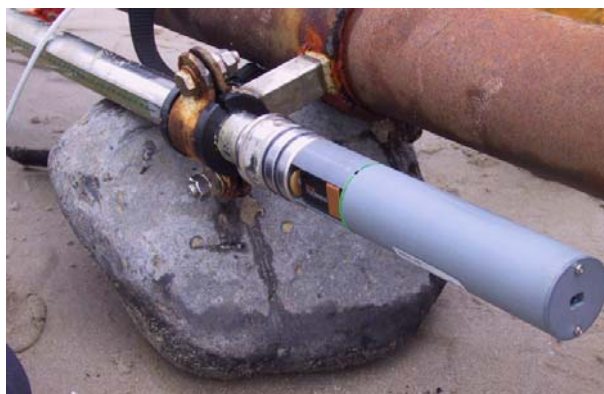
.....  
**Foto 11**      MP6 ASMIV  
bodempluggingsmeter

Het meetprincipe van de ASMIV bodemliggingsmeter berust op het meten van de lichtdoorlatendheid van het water in de omgeving van optische sensoren. Doordat sensoren in de vaste bodem geen licht meer meten, is de bodemligging zeer nauwkeurig uit het meetsignaal af te leiden. In figuur 5.4 is de met de ASMIV gemeten bodemligging nabij meetpunt 6 (zie figuur 5.3) weergegeven voor de periode van 17 oktober 2003 tot en met 31 april 2004. In deze figuur is duidelijk te zien dat de bodemligging nabij meetpunt 6 sterk varieerde gedurende het stormseizoen 2003-2004. Halverwege november en eind januari vond nabij meetpunt 6 zoveel aanzanding plaats dat de bodem in korte tijd ca. een meter hoger kwam te liggen. Dit kan mogelijk veroorzaakt worden door de uitgevoerde zandsuppleties aan beide uiteinden van de harde zeewering. Uit een eerste korte analyse is gebleken dat de periodes waarin een significante bodemdaling plaatsvond, vaak samenvielen met periodes waarin sprake was van stormachtige wind of storm (minimale windkracht van 7 Beaufort). Zo vond op 14 en 15 december 2003 een sterke bodemdaling van ca. een meter plaats tijdens een noordwesterstorm met maximale windsnelheden tot 18 meter per seconde. Een vergelijkbare bodemdaling werd tijdens een westerstorm met windsnelheden tot 16 meter per seconde gemeten op 13 en 14 januari 2004.

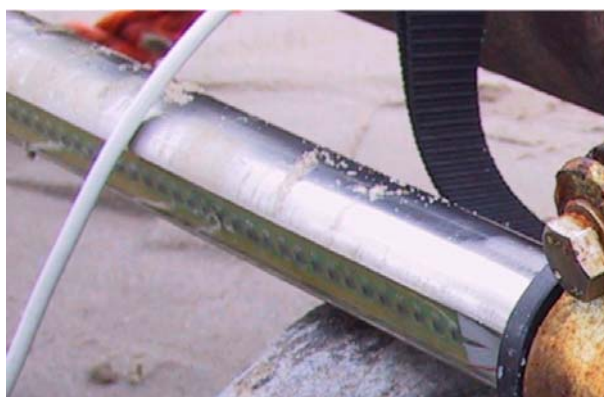
.....  
**Foto 12**      MP6 ASMIV  
bodempluggingsmeter  
(sensoren)
