Stop, politie!

Controle tijdens de oogsttijd

Vanaf begin mei dit jaar controleert een team van de politie Flevoland specifiek op landbouwverkeer. Dat werpt zijn vruchten af. In korte tijd zijn trekkers en machines een stuk veiliger geworden, aldus de politie. LandbouwMechanisatie reed een middag mee.

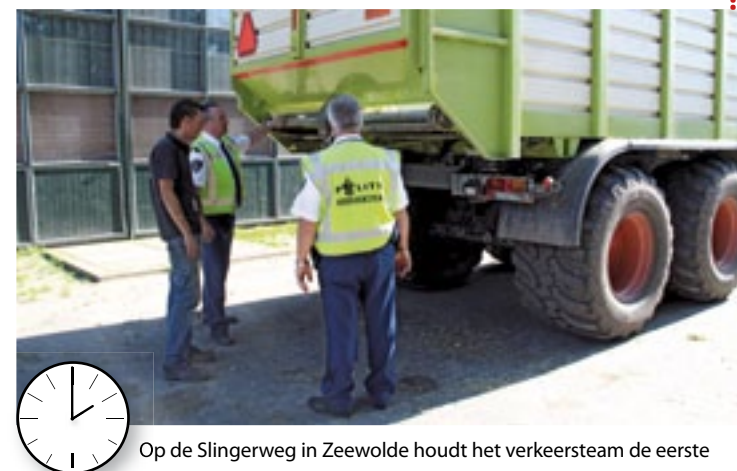
Op de Slingerweg in Zeewolde houdt het verkeersteam de eerste combinatie aan. Het gaat om een trekker met silagewagen van een loonwerker uit Gelderland. Er wordt maïs gereden en chauffeur Evert heeft haast. De silagewagen is niet te hoog geladen, maar wel ligt er op de spatborden en onder de wagen losse maïs. Omdat die constant wegwaait, riskeert de chauffeur een bekeuring van 280 euro. Gelukkig komt hij er met een waarschuwing vanaf. "Wegwaaiende maïs is vooral voor (brom)fietsers een probleem en kan in de ogen terechtkomen", licht Fred Piel toe. Na een snelle schoonmaakactie mogen de trekkers weer verder rijden. Dat de trekker 50 km/h reed zien ze deze keer door de vingers. "Kleppen op de wagen zijn niet praktisch", zegt bestuurder Evert. Laaghangende takken scheuren het gaas kapot en aluminium kleppen maken de wagen te breed. "Een bekeuring van 280 euro is goedkoper dan afdekkleppen."

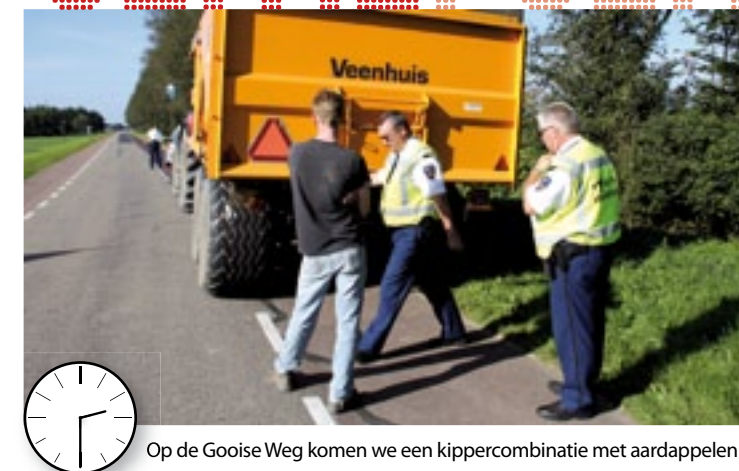
Op de Gooise Weg komen we een kippercombinatie met aardappelen tegen. De verlichting blijkt niet op orde omdat het gekleurde plastic kapje ontbreekt. Hiervoor krijgt chauffeur Pieter, die een dagje meerrijdt, een bekeuring van 70 euro. 's Ochtends plakte hij een set magneetlampen achterop de wagen, maar hier raakte er een van los. Daarom werd toch maar weer de oude verlichting, zonder kapje, aangesloten. "De lampjes branden toch? Dat is het belangrijkste", zegt hij.

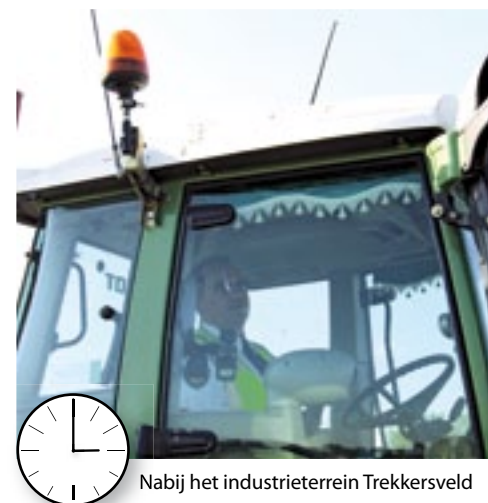
Nabij het industrieterrein Trekkersveld komen we een trekker met silagekipper tegen. Wederom beladen met maïs. Agenten Tiebesl en Piel menen dat de spiegels niet goed zijn afgesteld. Wanneer Fred Piel zelf plaats neemt in de cabine blijken de spiegels toch goed te staan. "Wanneer je achter de combinatie staat, moet je in de spiegels de chauffeur kunnen zien" vertelt hij. "Als je hem ziet, ziet hij jou ook." Ook deze wagen is niet afgedekt. "We zijn nog nooit eerder gecontroleerd", zegt de chauffeur. "Misschien dat we er toch op moeten gaan letten."

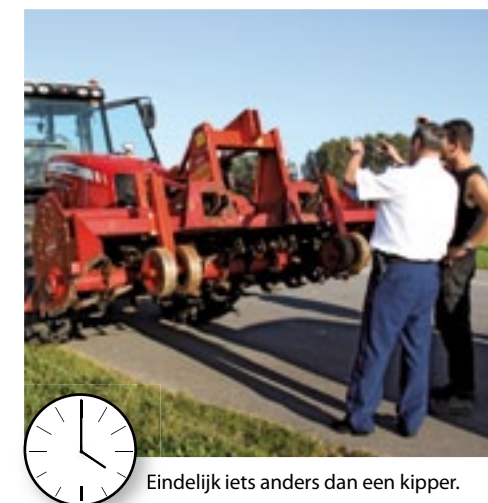
Eindelijk iets anders dan een kipper. Nabij Lelystad komen we een trekker tegen met voorop een messenfrees en achterop een spitmachine en rotorkoepel. Bij het nameten blijkt de combinatie 3,10 meter breed. Daar heb je dus officieel een ontheffing voor nodig. Toch zien de heren het deze keer door de vingers. De ontbrekende breedtemarkering niet. Hiervoor krijgt bestuurder Corjan een bekeuring van 180 euro. Ook wordt hij gewezen op de niet-afgeschermd frees die tevens de koplampen blindeert. Ook de ontbrekende breedteverlichting levert een waarschuwing op. Corjan denkt al na over een mogelijke oplossing voor de frees. "Misschien dat een kleed van kunststof of rubber aan de voorkant de messen voldoende kan afschermen."

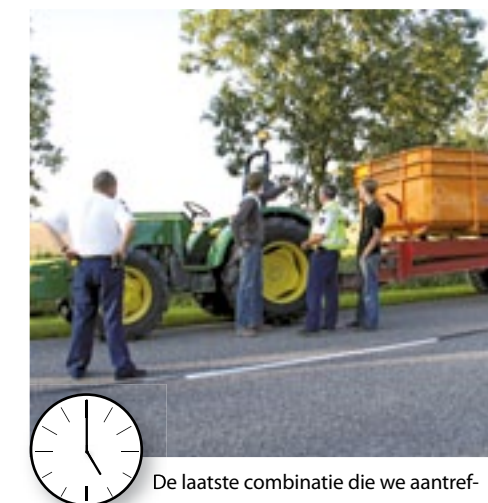
De laatste combinatie die we aantreffen is wederom een trekker met kipper. Het gaat om een bijna nieuwe John Deere. Op de trekker is één spiegel gemonteerd die bovendien ook nog weggeklapt is. Daar krijgt de 17-jarige bestuurder een bekeuring voor. Zijn vriend, die op het spatbord zonder zitje meerrijdt, komt er met een waarschuwing vanaf. Eigenlijk mag de combinatie zo niet verder rijden, maar toch escorteert het politieteam hen naar de nabij gelegen boerderij. Hun vader is ietwat verbaasd over het feit dat de trekker niet in orde is. Fred Piel licht toe dat één spiegel aan de linkerkant voldoende is, maar dat bij het trekken van een wagen twee spiegels verplicht zijn. Ook over de spiegel, die aan de valbeugel is gemonteerd, is hij niet tevreden. Deze moet voor de bestuurder zijn gemonteerd. **LM**
