Vispassage waterkrachtcentrale Linne Didson metingen

O.A. van Keeken & A.B. Griffioen
Rapport C138/11

IMARES Wageningen UR

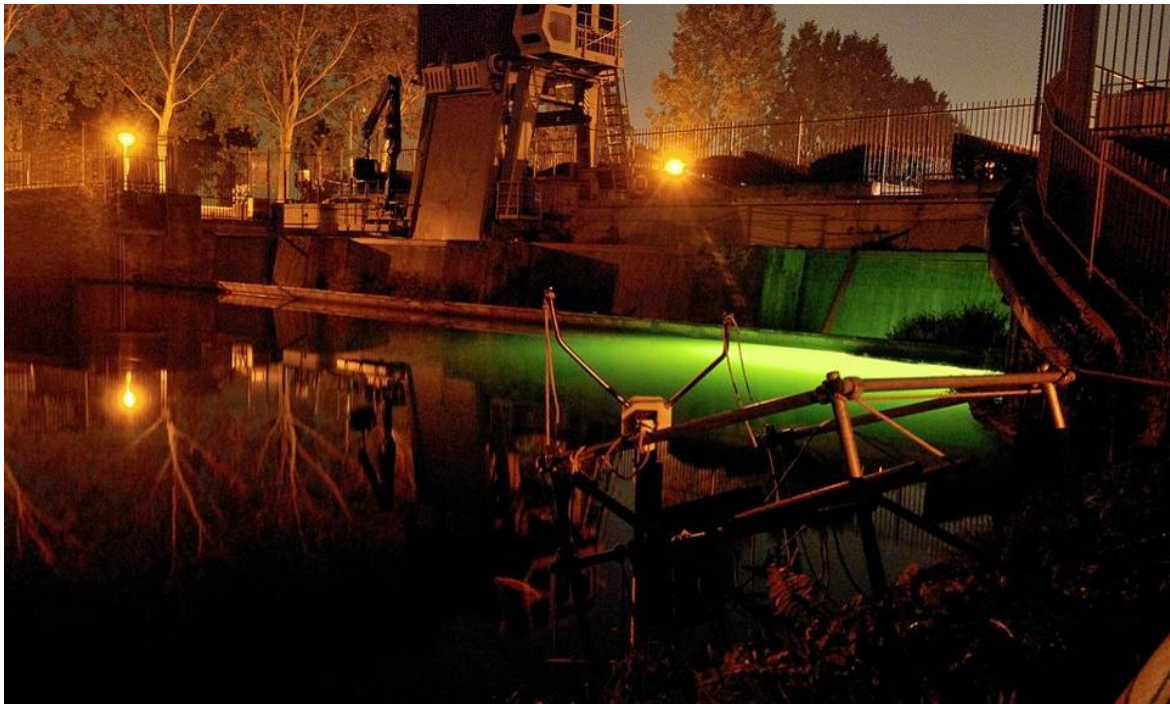
Figuur 1.1. Waterkrachtcentrale Linne met visafweersysteem (groenig licht): frame met lampenbuizen met daarin stroboscooplampen met ledverlichting. Op de voorgrond het frame met daaraan de DIDSON bevestigd.

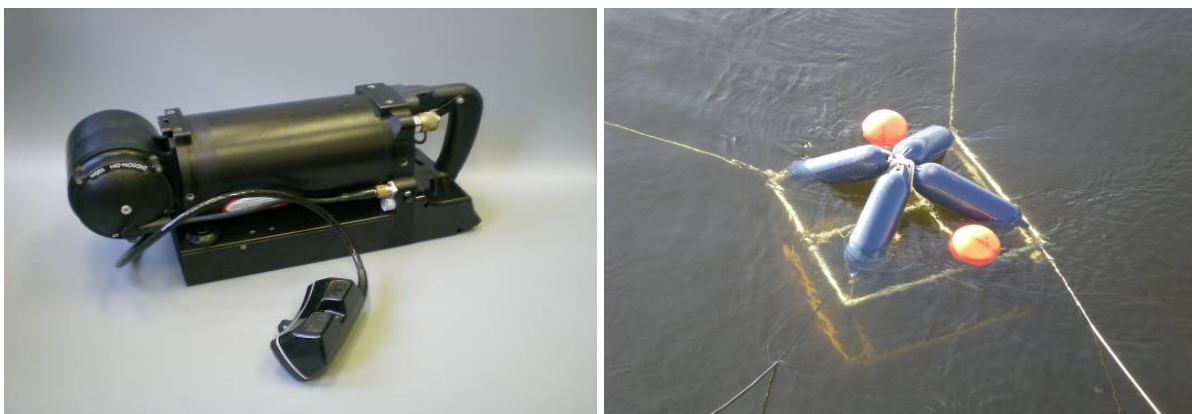
Figuur 2.2. De DIDSON (links) en de DIDSON hangend in een frame in het water (rechts).

Voor het vaststellen van het inzwemgedrag van de vissen rond de riolen is gebruik gemaakt van de DIDSON (Figuur 2.2). DIDSON staat voor "Dual frequency IDentification SONar" en is een hoge resolutie sonar die akoestiek (geluid) gebruikt om akoestische beelden te maken met veel meer detail dan conventionele sonars. Met de DIDSON bestaat de mogelijkheid beelden te maken van visgedrag nabij bijvoorbeeld sluisen, turbines of visnetten in troebel water of zelfs 's nachts. Het is mogelijk om vissen op soort te brengen en individuele lengtes van de vissen te meten. De DIDSON werkt op twee frequenties welke afhankelijk is van de gekozen beeldafstand en kan beelden maken van objecten op een afstand tussen 1 m en 30 m van de DIDSON. De DIDSON kan met een kabel worden aangesloten op een computer en kan worden aangesloten op het elektriciteitsnet, zodat over een langere periode opnames gemaakt kunnen worden. Met deze computer kunnen instellingen van de DIDSON zoals bereik, aan en uitzetten van opnames etc. gestuurd worden. Analyse van de beelden wordt gedaan met speciaal voor de DIDSON ontwikkelde software.
