Hein van Iersel

Help dokter; de green verzuipt

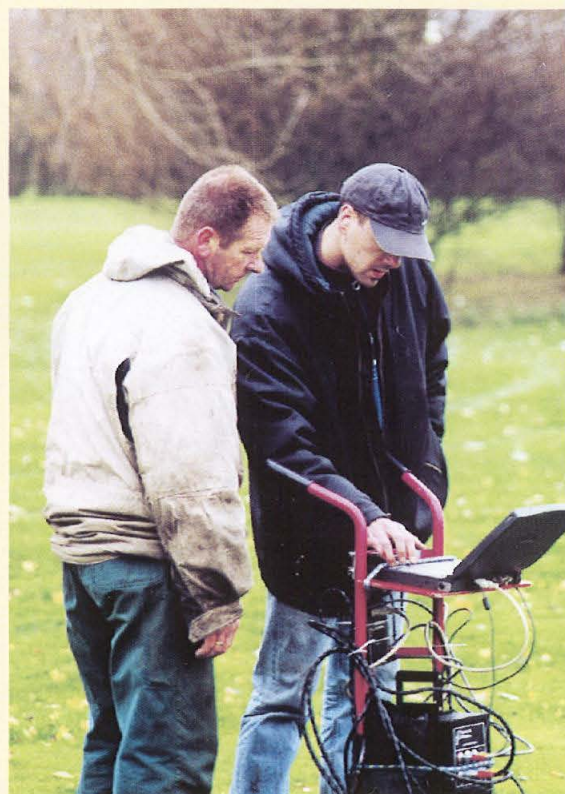
Oké, het ziektebeeld is bekend en de mogelijke redenen zijn ook bekend. Maar wat is er nu echt aan de hand? Is onder in die green sprake van verzakking? en hoe ontwikkeld zich dat? Om dat te onderzoeken heeft Broekpolder een onderzoeksbureau ingehuurd dat de staat van de greens moet beoordelen. Drs. Magiel van den Blik van T&A Rader: "Hiervoor maken we gebruik van een bodemradar, een onderzoekstechniek die met behulp van elektromagnetische golven de ondergrond in kaart brengt. De elektromagnetische golven zijn te vergelijken met de straling in een magnetron en van de mobiele telefoon. Doordat de uitgezonden golven reflecteren op materiaalveranderingen is het mogelijk de bodemopbouw in beeld te brengen. Zo kan de laagdikte van een specifieke laag

bepaald worden en kunnen afwijkingen in de bodemopbouw, zoals verzakking en holle ruimten, opgespoord worden".

De bodemradar technologie, die oorspronkelijk uit Amerika komt, wordt in Nederland veelal toegepast in de civiele techniek, zoals weg- wateropbouw, bijvoorbeeld bij het bepalen van de dikte van een asfaltlaag op en snelweg op het opsporen van kabels en leidingen. Doordat metingen niet op één beperkt punt worden uitgevoerd, maar middels een raster van lijnen de gehele green bestreken wordt, is het mogelijk een zeer nauwkeurig driedimensionaal beeld te schetsen van datgene dat er zich onder de green bevindt.

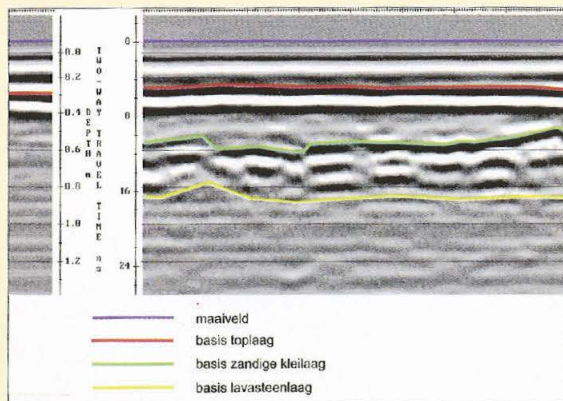
Deze afbeelding laat een bodemradarprofiel zien, gemeten op een oefengreen van Golfclub Broekpolder. Met gekleurde lijnen is de diepte van een materiaalverandering aangegeven. In dit figuur is een dikke afname van lavasteenpakket te zien rondom de positie rond 2.0 meter.
