Voor een gelijkmatige opkweek

Monitoring van de horizontale temperatuurverschillen bij
plantenkwekerij Van der Lugt

Marcel Raaphorst

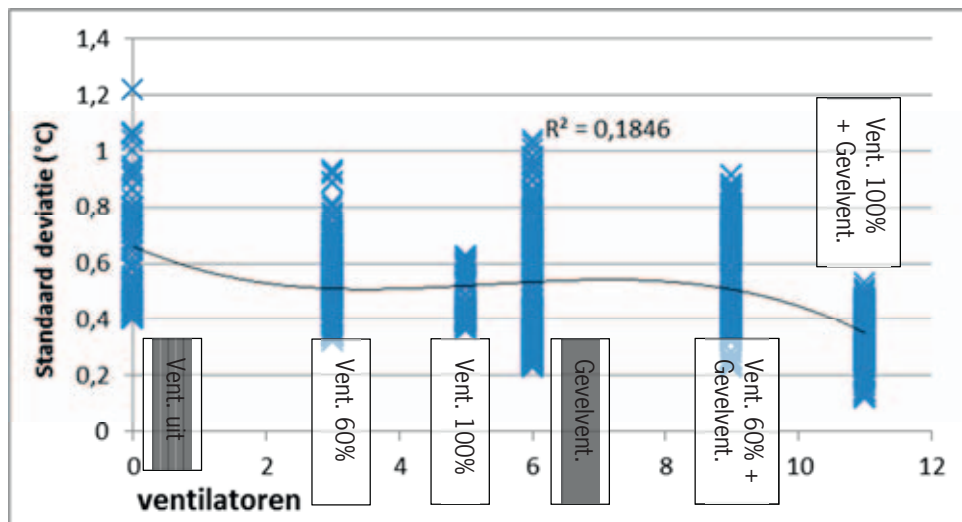
Figuur 18. Standaard deviatie (°C) van de onderste sensoren (n=9) gedurende de nachten van 30 november tot 20 december, afhankelijk van de ventilatorstand.

In Figuur 18. zijn de standaarddeviaties van de onderste sensoren gegroepeerd per ventilatorstand. Uit de grafiek blijkt dat de ventilatoren de standaard deviatie en daarmee de horizontale temperatuurverschillen gemiddeld genomen doen verkleinen.

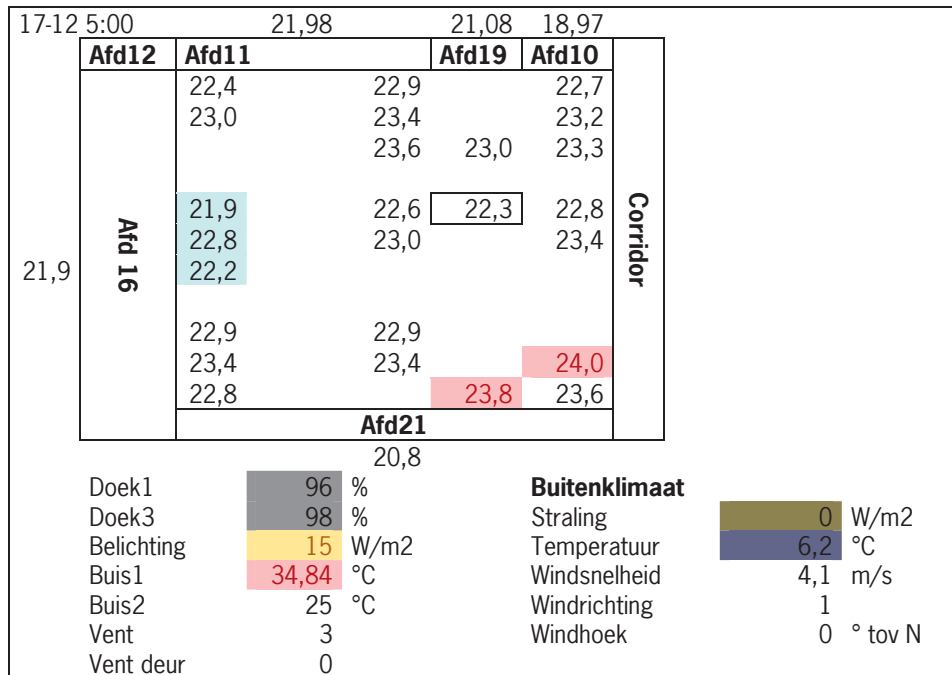
Figuur 26. Verloop van de gemiddelde temperatuur van de bovenste, middelste en onderste sensoren en de meetbox op 17 december 2012

Ventilatoren aan

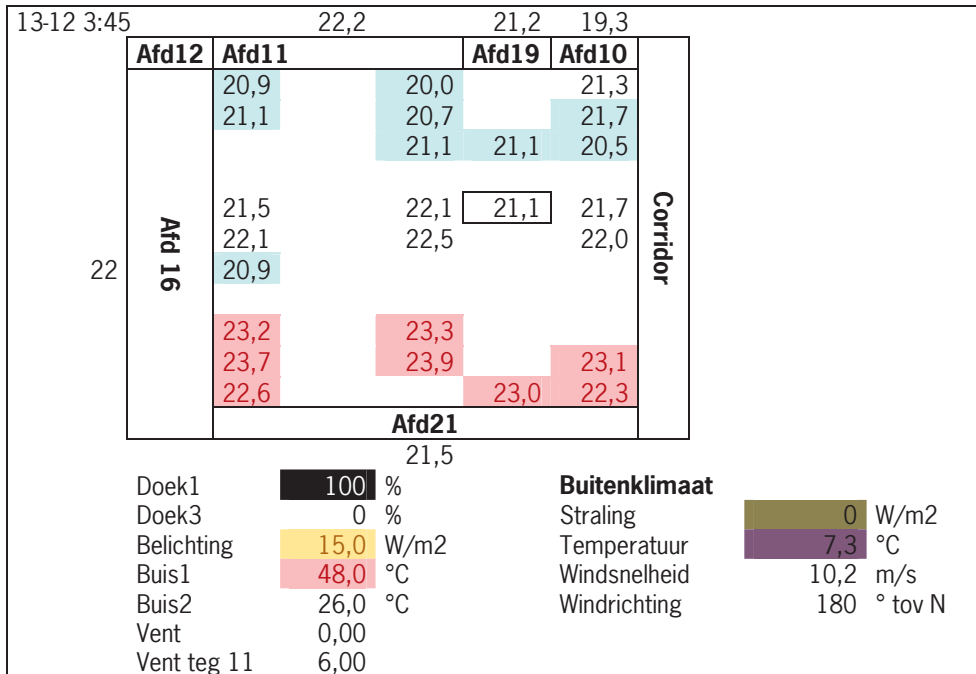
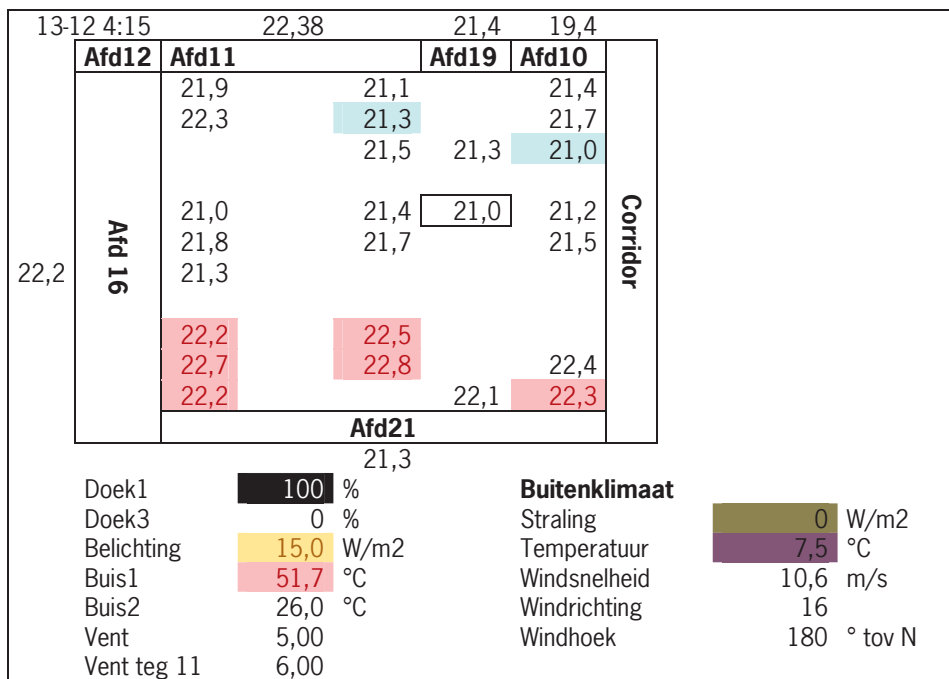
Ook op 13 december bleek het uitschakelen van de ventilatoren ook een grote invloed te hebben gehad op de temperatuurverdeling. Na het inschakelen werden de temperatuurverschillen kleiner, al bleef het tegen afdeling 21 nog steeds warmer dan tegen afdeling 11.

Ventilatoren uit

Ventilatoren aan
