Bij vlinders denk je niet in eerste instantie aan een technisch staaltje vernuft voor de inrichting van een grote kas. Toch was dit nodig om het vlinderpaviljoen in Artis tot een succes te maken. Marco Quist van Rod'or Advies begeleidde de technische uitwerking.

# Vlinders vanuit een technisch perspectief

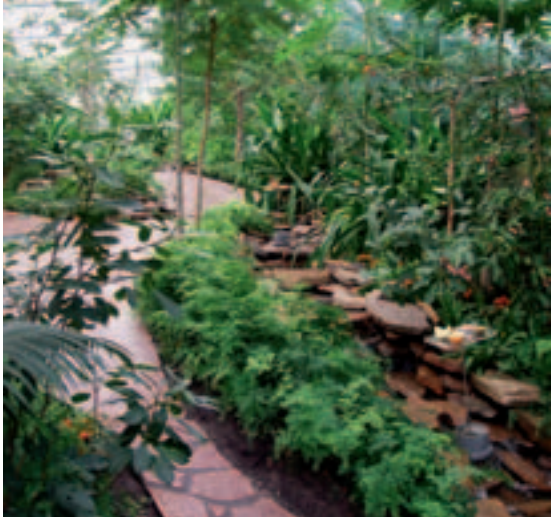
**Links: Slingerende looproute met flagstones van maaiveldniveau tot aan het restaurant op 4 meter hoogte. Rechts: De spreng kruist het wandelpad: het water stroomt tussen de flagstones door.**

Technisch was het plan een echte uitdaging, legt Marco uit. 'De looproute in de kas verloopt van maaiveldniveau tot vier meter hoogte, waar het restaurant zich bevindt. Op zich is zo'n looproute niet zo ingewikkeld om te maken, maar Amsterdam ligt op een slappe ondergrond: veengrond. Dat betekent dat je rekening moet houden met een grondbalans, waarbij het gewicht gelijk moet blijven. Door de relatief zware aarde uit de ondergrond af te graven en deze te vervangen door een lichter materiaal met een vele malen groter volume, kan het maaiveld worden verhoogd tot het gewenste niveau.' Om goede berekeningen te maken, werkte hij samen met een bouwkundig adviseur. De materiaalkeuze viel op EPS (expanded polystyrene), een soort piepschuim, dat in hoogtelijnen is gemodelleerd. Hierop is het beton voor het looppad gestort en daarin zijn *flagstones* in een mozaïekpatroon aangebracht. Niet alleen waren er technische eisen aan de looproute, bovenal moest er rekening worden gehouden met de toegankelijkheid. Naast een avontuurlijk slingerpad van *flagstones* is er ook een speciale route gekomen, die geschikt is voor rolstoelgebruikers en de onderhoudswagen.
