WATERRAPPORT 2008-2011

Rijn en IJssel

WATERBEHEER: VEILIG EN OP MAAT

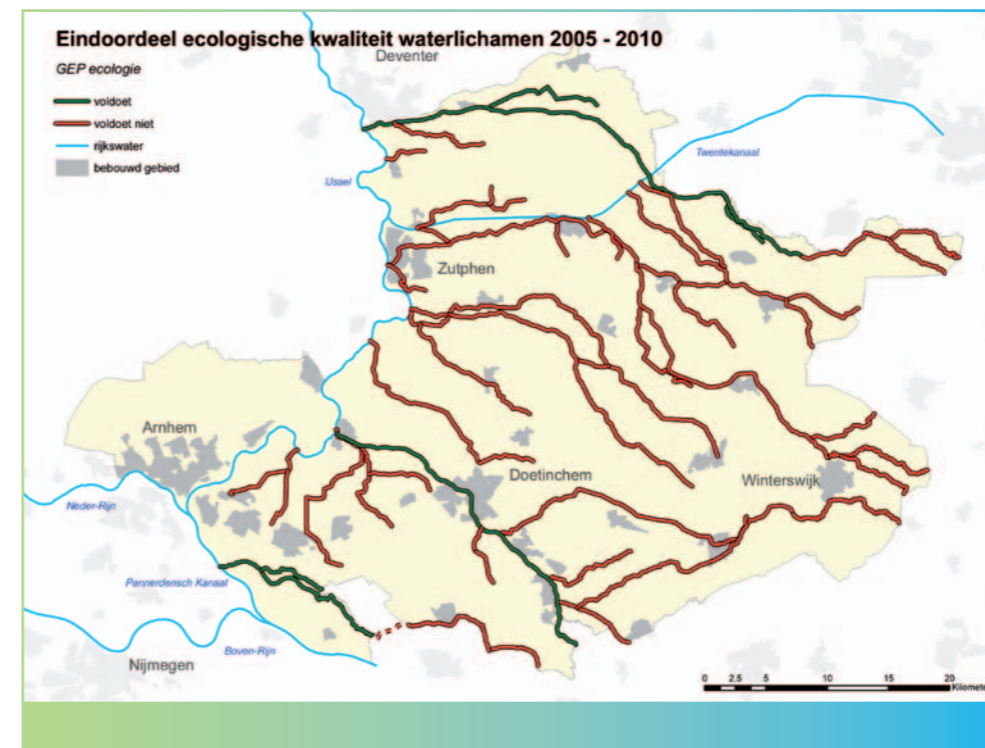
KAART 5

Realisatie van ecologische component van de KRW doelstelling (GEP: goed ecologisch potentieel) in de periode 2005-2010. Een waterlichaam voldoet niet als een of meerdere groepen (macrofauna, waterflora of vis) niet voldoen, ofwel 'one out, all out'.

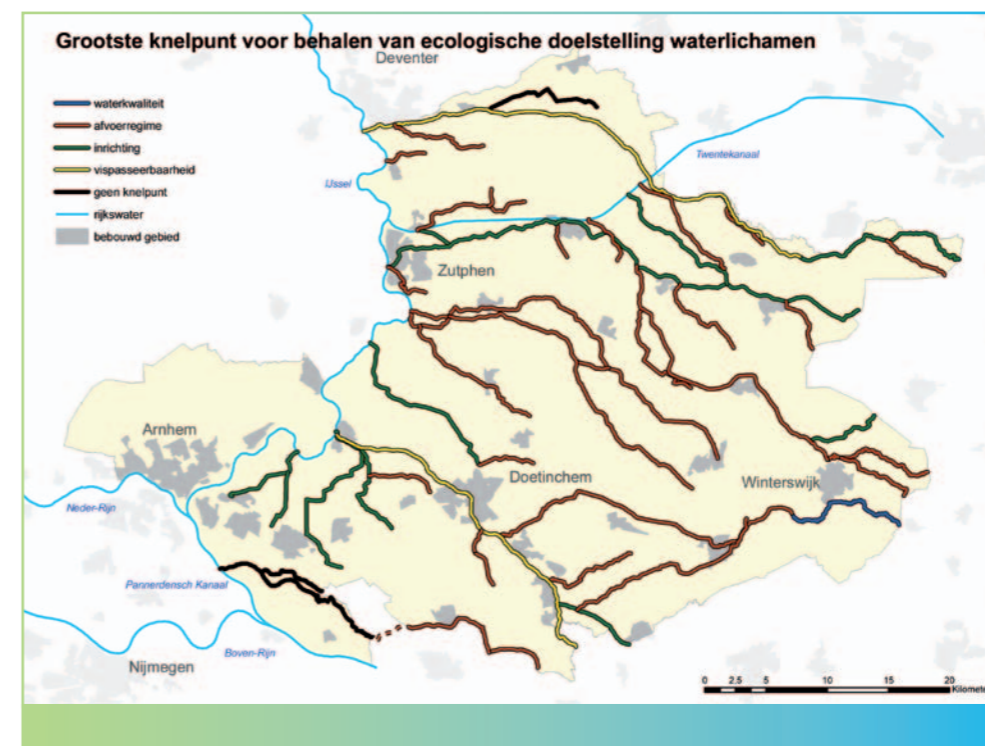
KAART 6

Grootste knelpunt voor het behalen van ecologische doelstelling per waterlichaam. Het grootste knelpunt is overigens niet per se het enige knelpunt.

Conclusie: In dertien van de 21 langdurig onderzochte waterlichamen komt de doelstelling voor de Kaderrichtlijn Water niet dichterbij, ondanks de toename van biodiversiteit. Dit komt vooral door watertekort in de zomer, waardoor de stroming wegvalt (kaart 6).

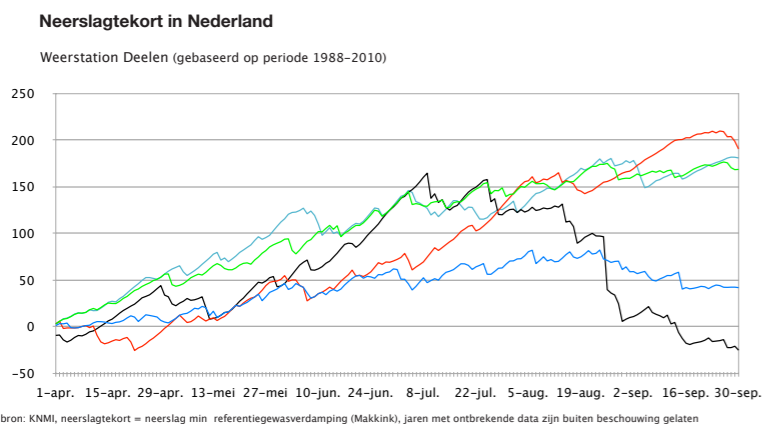
Figuur 2.2: Neerslagtekort in voorjaar en zomer van 2009 en 2010 in vergelijking met droge jaren en gemiddelde jaren.

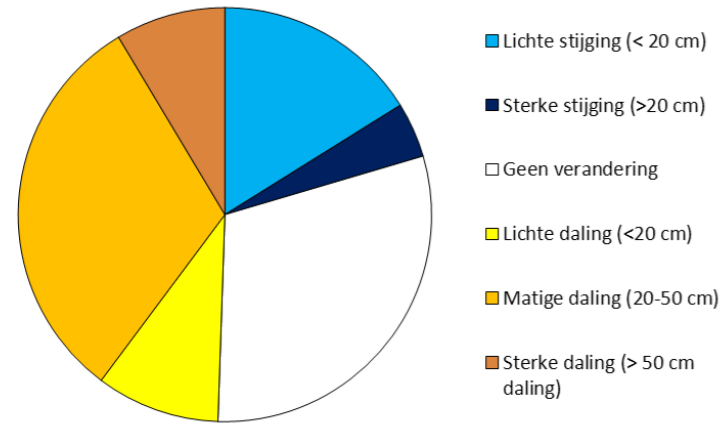
Figuur 2.3: Aantal locaties met stijging (vernatting), daling (verdroging) of geen verandering van de grondwaterstand in de periode 1950-2010. In totaal zijn 93 locaties onderzocht. Locaties met verdroging of vernatting zijn verder onderscheiden op basis van de totale verandering in grondwaterstand gedurende de onderzoeksperiode.

tot 125 centimeter. Er was echter niet overal sprake van verdroging. Bij 19 meetpunten (20%) was juist sprake van vernatting. Daar is de grondwaterstand 6 tot 60 centimeter gestegen. Bij de overige meetpunten (30%) was nauwelijks tot geen verandering waar te nemen.

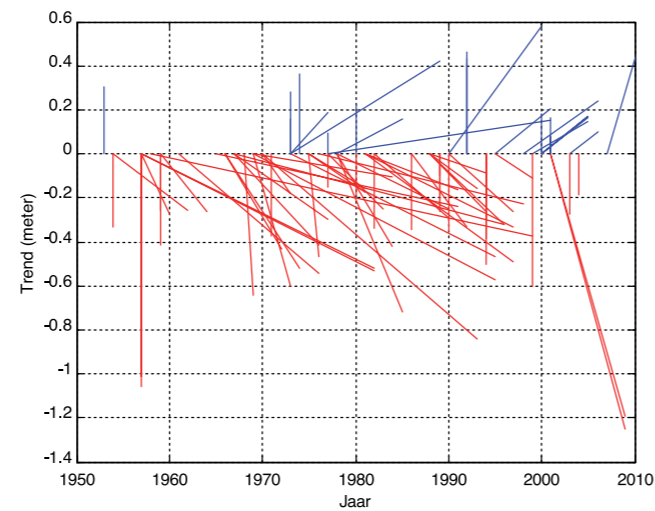
Figuur 2.4: Trends in waargenomen grondwaterstanden van 93 meetpunten. Blauwe lijnen geven stijgende grondwaterstanden aan en rode lijnen dalende grondwaterstanden. Een verticale lijn wil zeggen dat de stijging of daling zich plotseling heeft voltrokken; andere lijnen betreffen meer geleidelijke stijgingen en dalingen.

Figuur 2.4 laat voor iedere locatie zien wanneer de stijging dan wel daling zich heeft voorgedaan. Opvallend is dat 'vernatting' de laatste decennia vaker voorkomt, in de laatste 20 jaar ongeveer even vaak als verdroging. Op veel locaties met een lichte stijging is het effect van klimaatverandering zichtbaar. De extra neerslag in de winters heeft hier geleid tot 8 à 17 centimeter stijging van de gemiddelde grondwaterstand over de laatste drie decennia van de vorige eeuw. Op de meeste plaatsen wordt die stijging overschaduwd door verdrogende maatregelen zoals toegenomen ontwatering en onttrekkingen. Locaties met een sterke stijging van de grondwaterstand liggen vlakbij natuurgebieden waar vernattingsmaatregelen zijn genomen (Haaksbergerveen, Lankheet en Korenburgerveen).

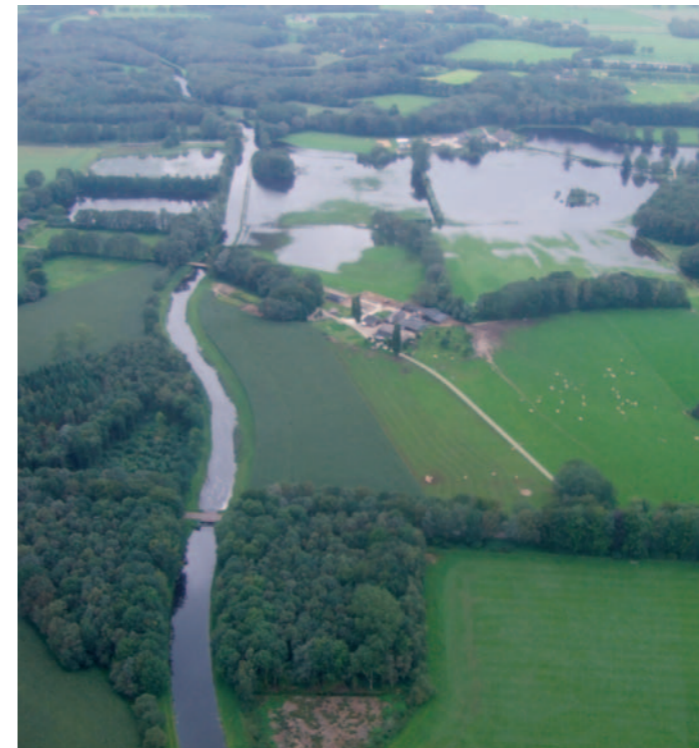
Waterberging in de Boezem van Hackfort na de bui van 26 en 27 augustus 2010

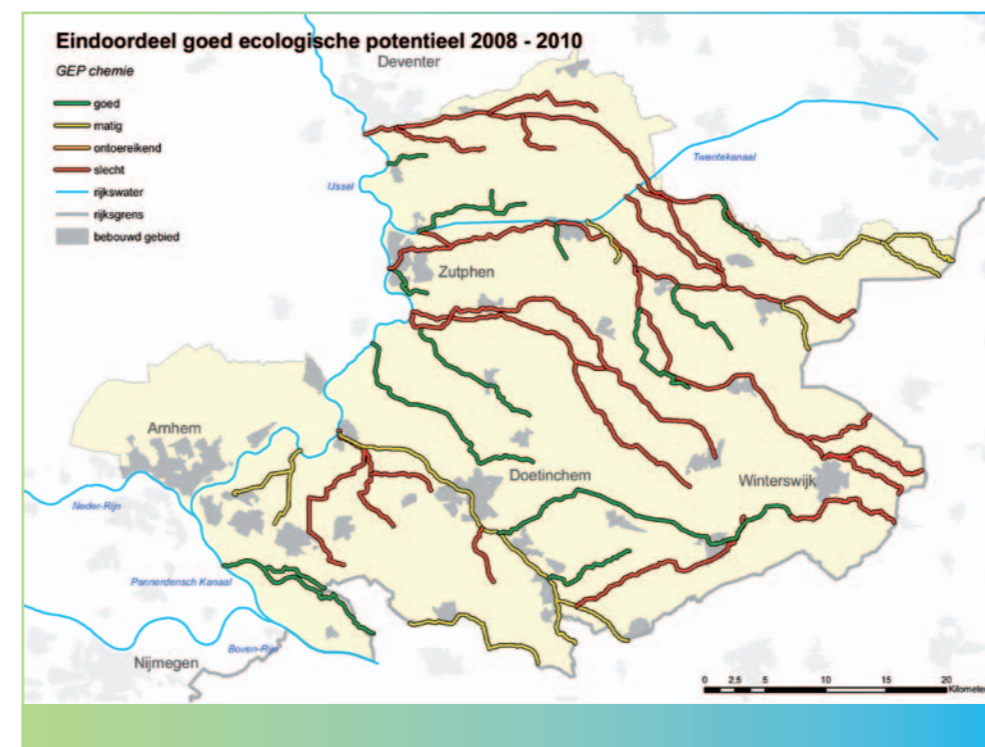
KAART 3.2

Toetsing van waterlichamen aan de chemische component van het 'Goede Ecologische Potentieel' (volgens de Kaderrichtlijn Water) op basis van metingen aan 'biologie ondersteunende stoffen' in de periode 2008-2010.

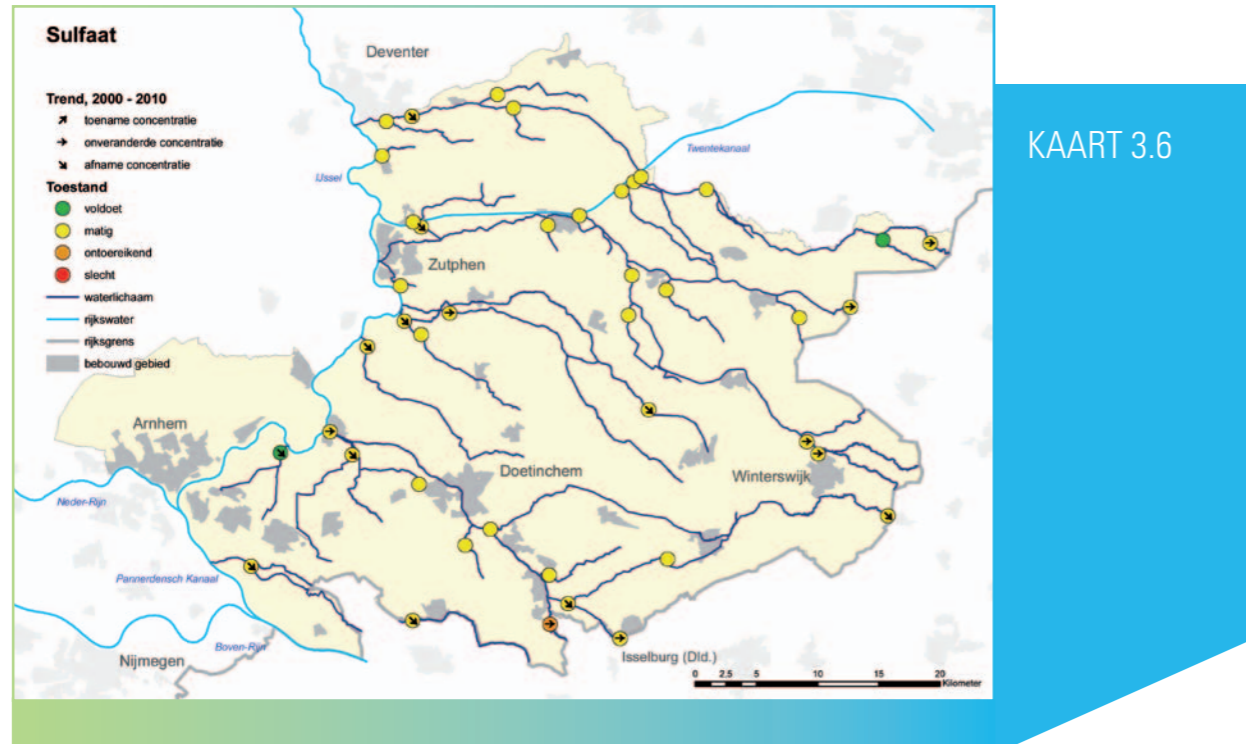
KAART 3.6

Toetsing van sulfaat in de periode 2008-2010 en trend in concentratie over de periode 2000-2010. Toestand is weergegeven als de mate van normoverschrijding voor de meetpunten in grotere watergangen (waterlichamen). Trends konden niet voor alle meetpunten worden vastgesteld omdat meetreeksen soms niet lang genoeg waren.

Sulfaat kan onder zuurstofloze omstandigheden omgezet worden in sulfide. Dit proces vindt vaak plaats in de waterbodem, vooral als daar een sliblaag ligt. De omzet naar sulfide gaat ook gepaard met een vrijkomen van fosfaat uit de waterbodem. Indirect zorgt sulfaat dus ook voor meer meststoffen in het water.

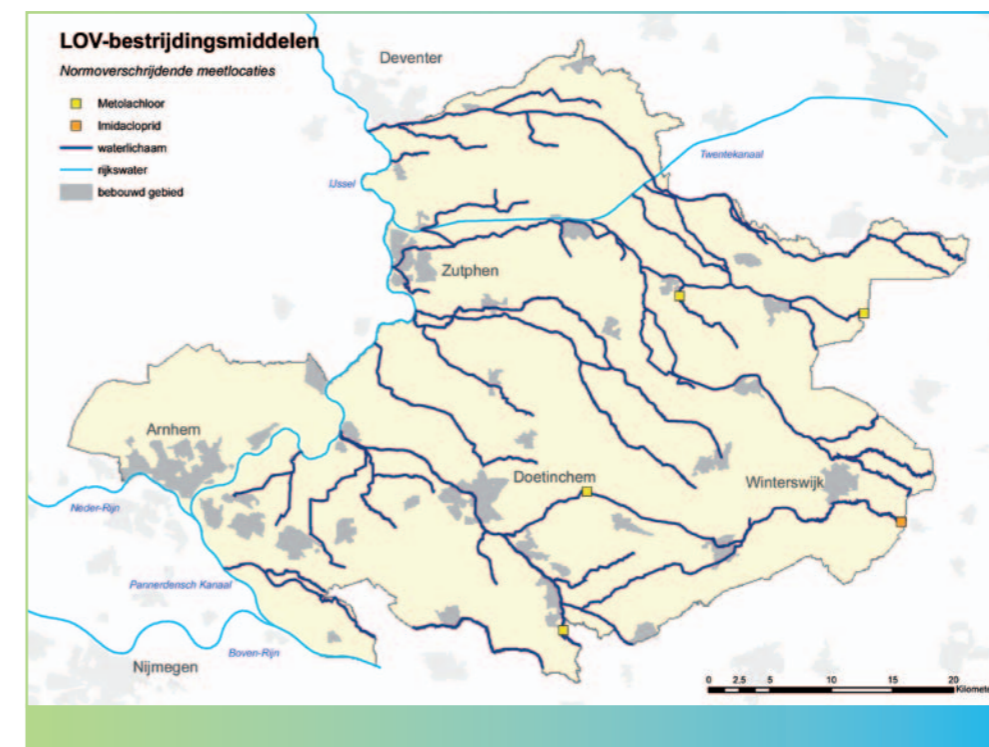
KAART 3.7

Locaties met normoverschrijdingen van bestrijdingsmiddelen die vallen onder het Lozingenbesluit Open teelt en Veehouderij (LOV). Normoverschrijdingen zijn alleen geconstateerd voor metolachloor en imidachloprid.

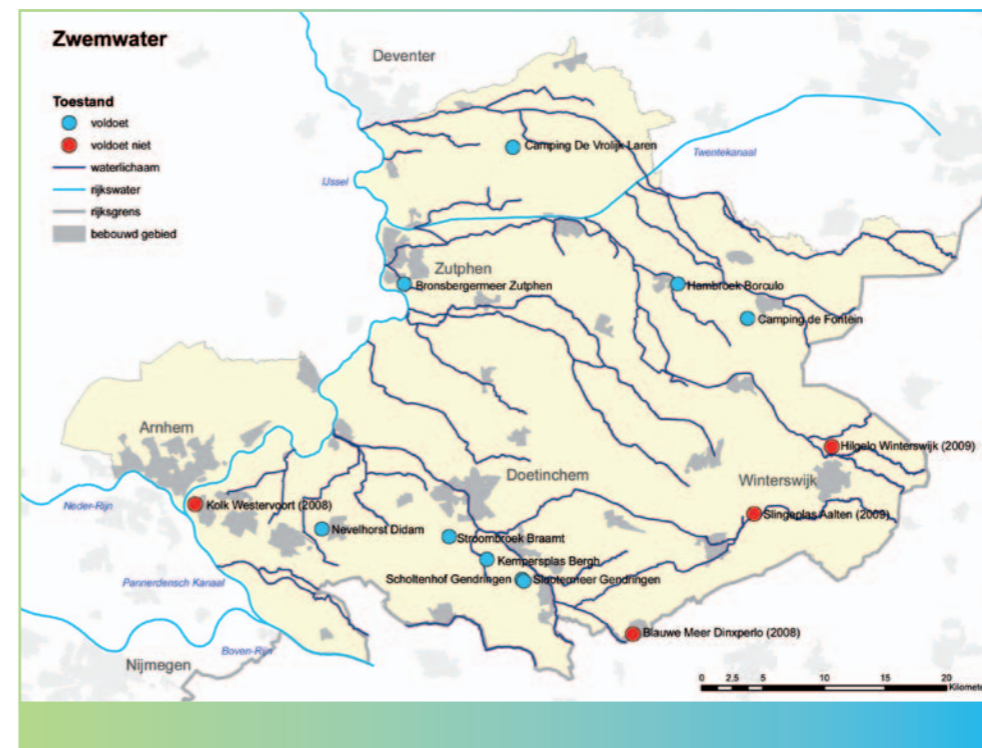
KAART 3.8

Kwaliteit van de zwemwateren in 2008, 2009 en 2010. Een rode kleur duidt erop dat de plas in het tussen haakjes genoemde jaar niet voldeed aan de Europese Zwemwaterrichtlijn.

In 2008 voldeden 2 zwemwateren niet aan de Europese Zwemwaterrichtlijn uit 1976:

- De Kolk/De Waaij in Westervoort voldeed bij één meting niet aan de norm voor vuil;
 - Het Blauwe Meer in Dinxperlo voldeed bij één meting niet aan de norm voor kleur.
- Beide overschrijdingen hadden geen directe gevolgen voor de gezondheid van de zwemmers tijdens het zwemseizoen.

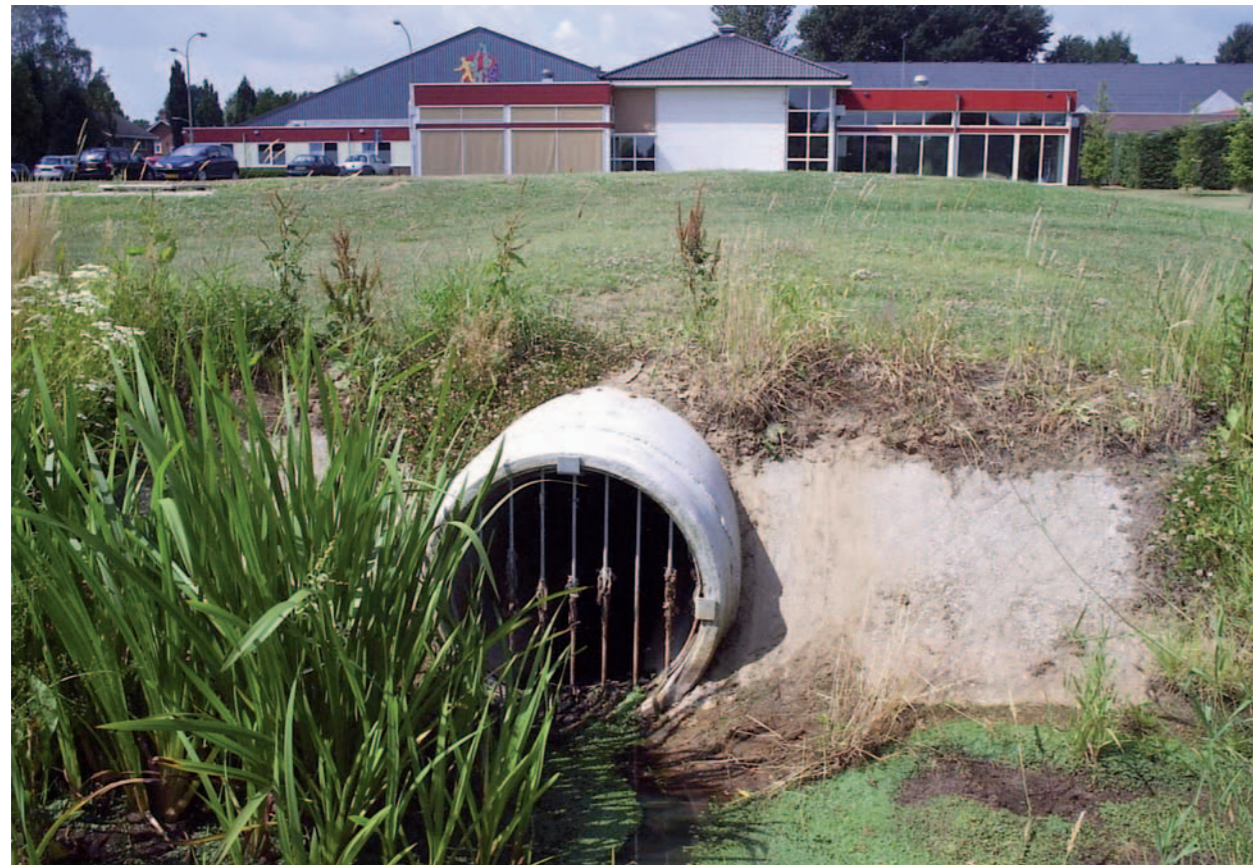
Riooloverstort

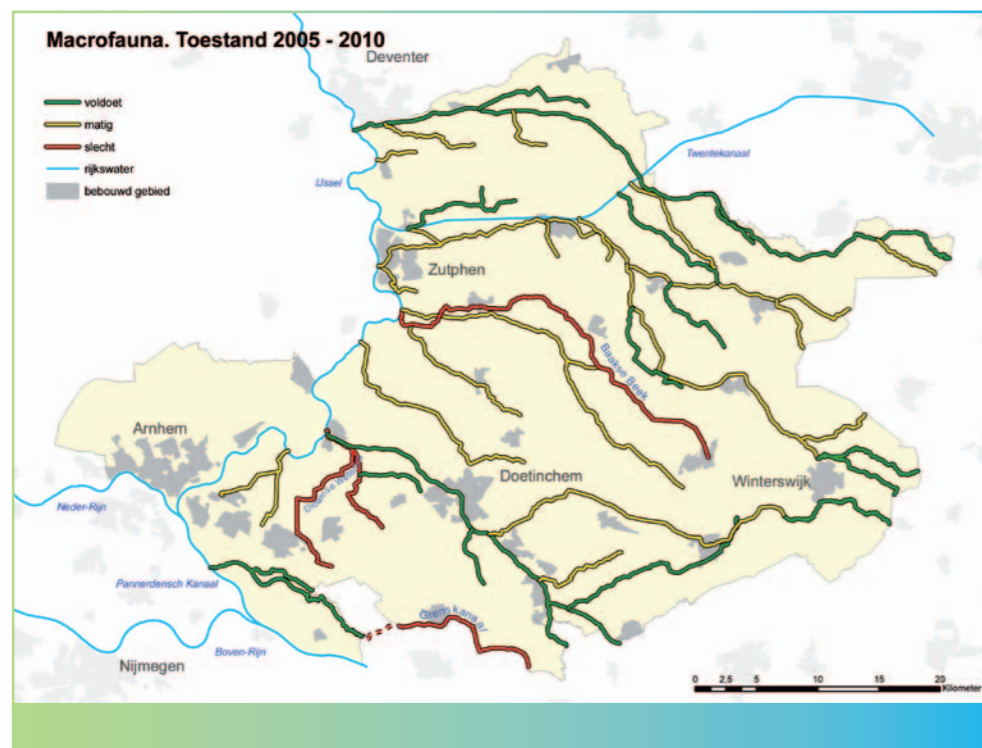
KAART 5.2

Kwaliteit van de macrofauna in de waterlichamen. Op basis van twee meetjaren in de periode 2005-2010 is getoetst waar macrofauna voldoet aan de KRW doelstelling en waar de kwaliteit matig of slecht is in verhouding tot de doelstelling.

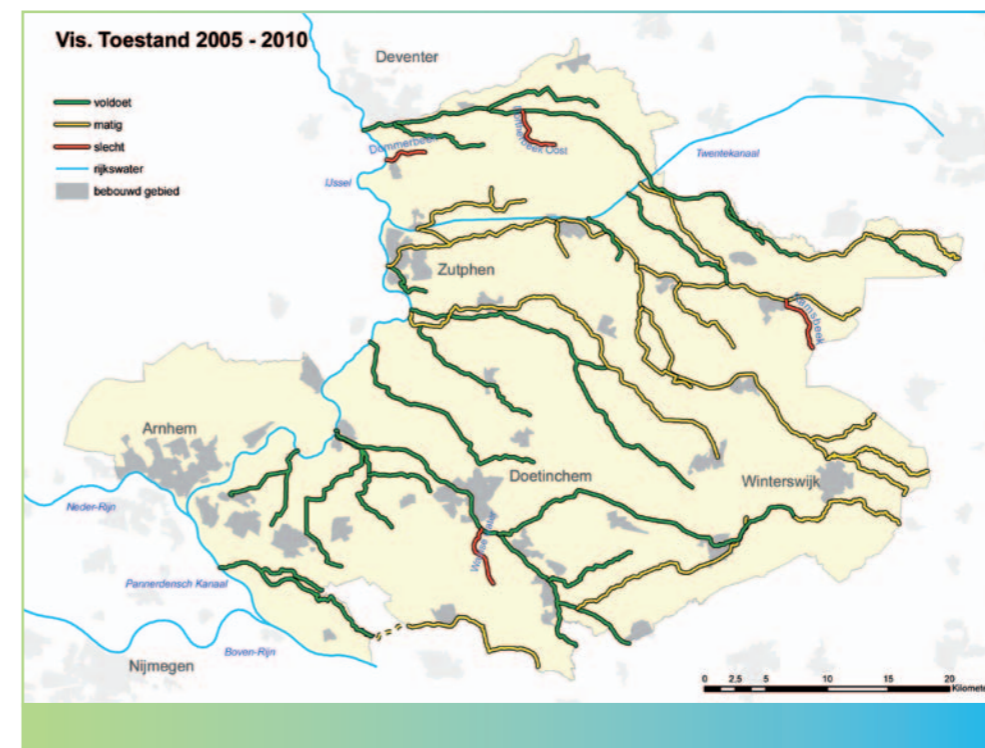
KAART 5.4

Kwaliteit van de visstand in de waterlichamen. Op basis van twee meetjaren in de periode 2005-2010 is getoetst waar visstand voldoet aan de KRW doelstelling en waar de kwaliteit matig of slecht is in verhouding tot de doelstelling.

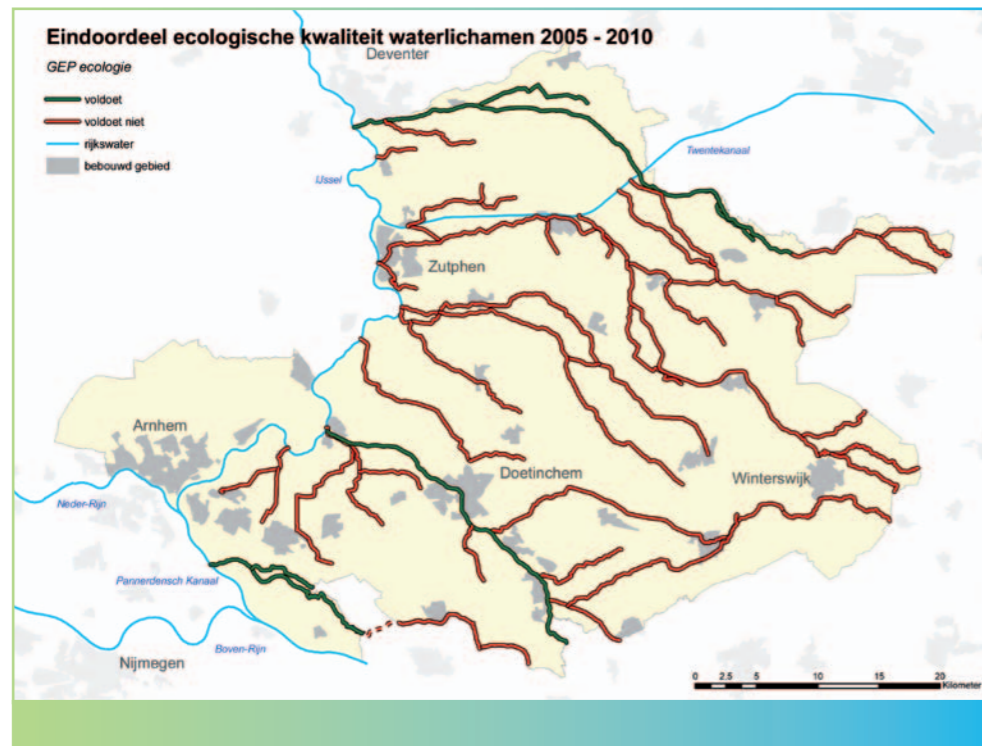
KAART 5.5

Realisatie van ecologische component van de KRW doelstelling (GEP: goed ecologisch potentieel) in de periode 2005-2010. Een waterlichaam voldoet niet als een of meerdere groepen (macrofauna, waterflora of vis) niet voldoen, ofwel 'one out, all out'.

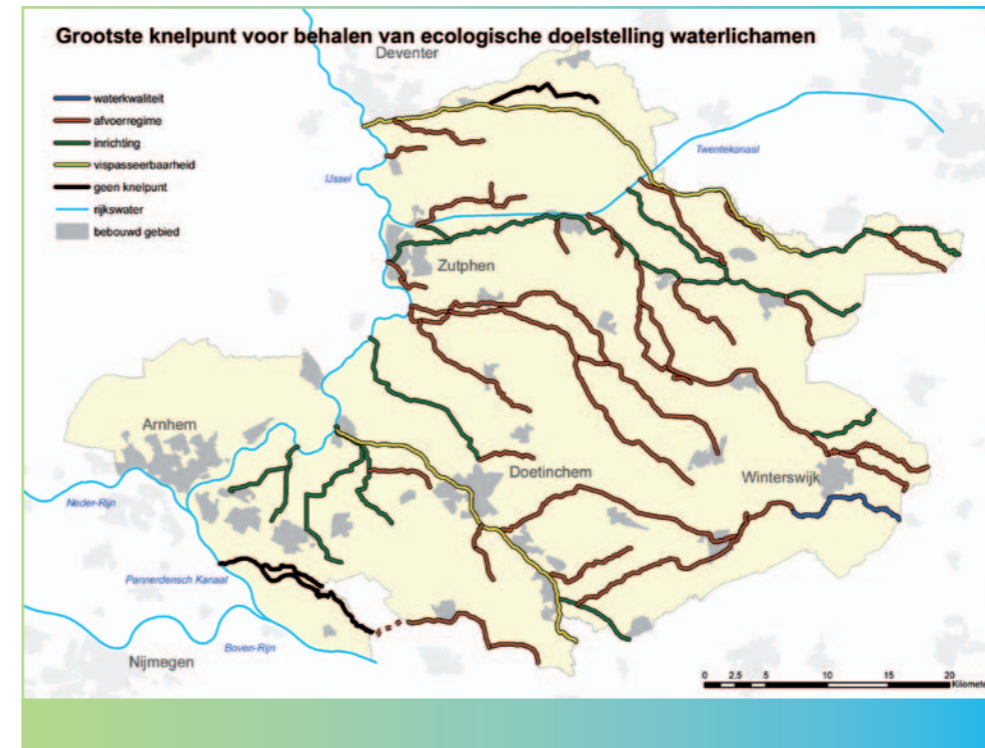
KAART 5.8

Grootste knelpunt voor het behalen van ecologische doelstelling per waterlichaam. Het grootste knelpunt is overigens niet per se het enige knelpunt.

Zelfs wanneer beken het hele jaar door stromen kunnen typische beeksoorten nog ontbreken. De watergangen zijn dan te breed en diep waardoor de stroming 's zomers nagenoeg wegvalt. De onnatuurlijke inrichting is hier dus het grootste knelpunt (kaart 5.8). Dat is bijvoorbeeld het geval in Berkel en Buurserbeek. Versmalling en verondieping van het profiel zijn een goede remedie, maar deze maatregelen leiden er ook toe dat de beken 's winters eerder buiten hun oevers treden. Daarom is het belangrijk om bij beekherstel voldoende ruimte te reserveren voor overstromingen. Voor Zevenaarse Wetering en Didamse Wetering is inrichting ook het grootste knelpunt, ook al is stroming hier geen vereiste (zie kader ecologische kwaliteit). Er is hier te weinig variatie in de watergang waardoor veel kenmerkende macrofauna soorten van meren en sloten ontbreken. Natuurvriendelijke oevers en een minder intensief maaibeheer, dus delen van de begroeiing laten staan, zijn nodig om de kwaliteit van macrofauna te verhogen. Waterflora en vis voldoen hier wel aan de doelstellingen, maar de methode om kwaliteit voor deze groepen te meten is voor meren en sloten nog volop in ontwikkeling en daardoor zijn deze uitkomsten nog onzeker.
