**Schade aan waterkeringen door omgevallen bomen na de storm  
van 18 januari 2007**

**Een enquête onder de Nederlandse Water- en Hoogheemraadschappen**

**Alterra-rapport 1481  
Rijkswaterstaat-rapport DWW-2007-012**

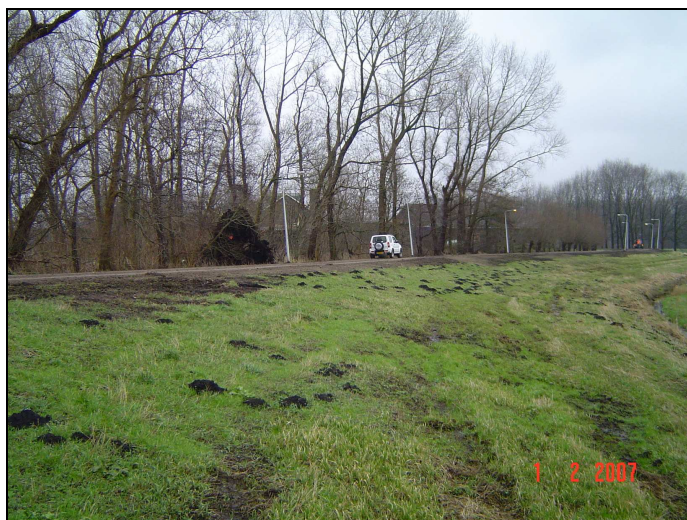
A. Populier dijkvak A535, Osdorp

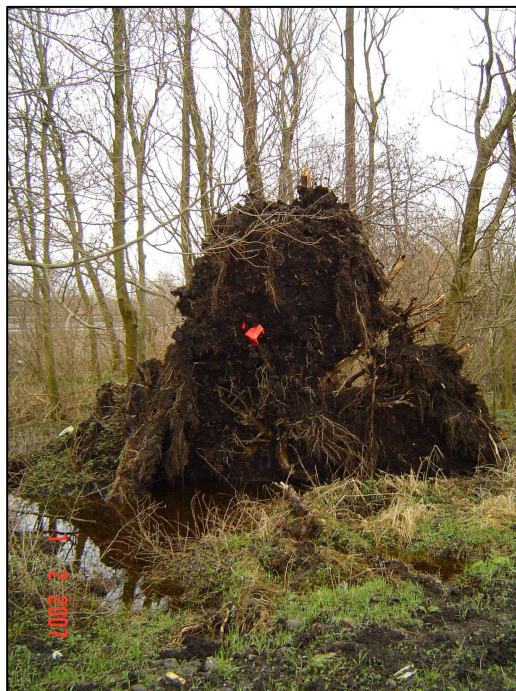
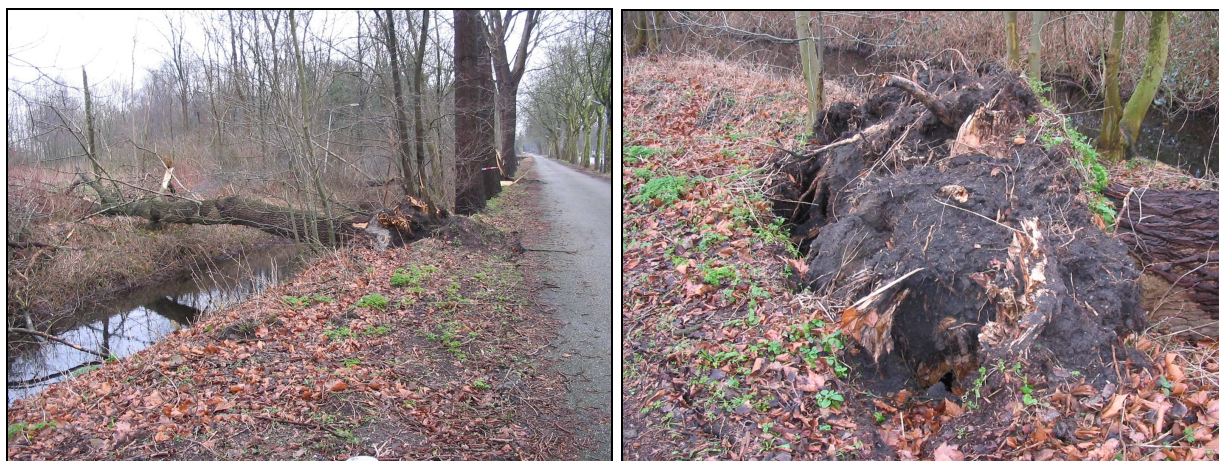
B. Populier bij Dijkvak Vo2-218c, Gemeente Muiden, pad naar voormalig Kruitfabriek  
*Wortels aan wegzijde deels verrot (mogelijk door eerdere graafwerkzaamheden!)(JK)*

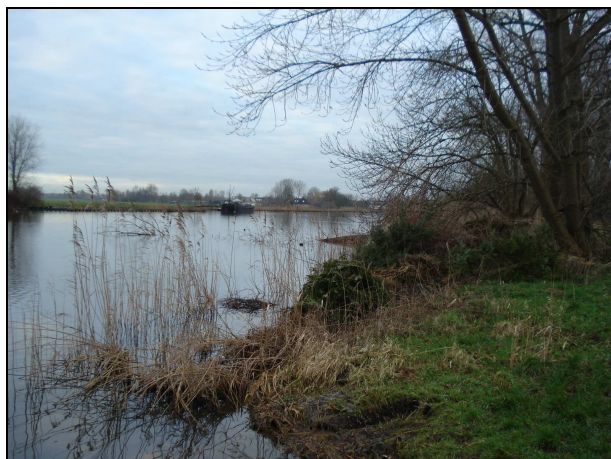
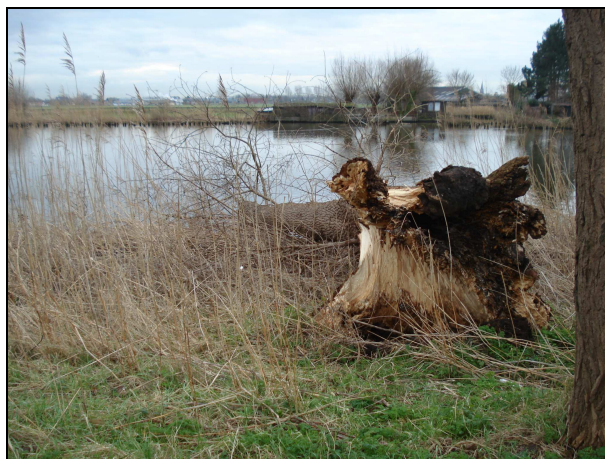
C. Populier, dijkvak Vo2-246b. Gemeente Nigtevecht, Lage Klompweg  
*Wortelstelsel vergaand verrot. (JK)*

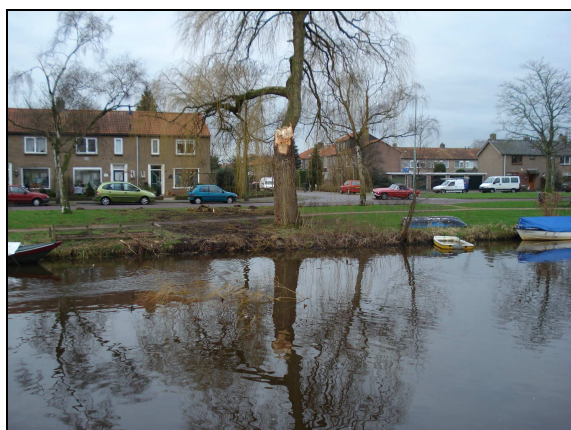
D. Wilg op dijkvak VB2-216c. Gemeente Naarden, Amsterdamse straatweg 23

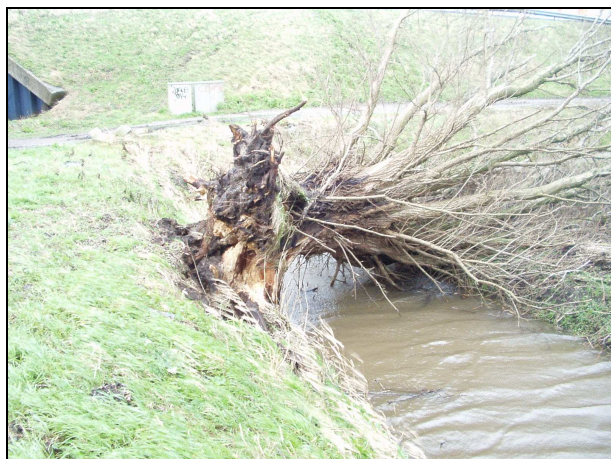
E. Omgevallen wilgen Dijkvak AB3-2016c. Gemeente Abcoude  
*Geen opmerkingen. (JK)*

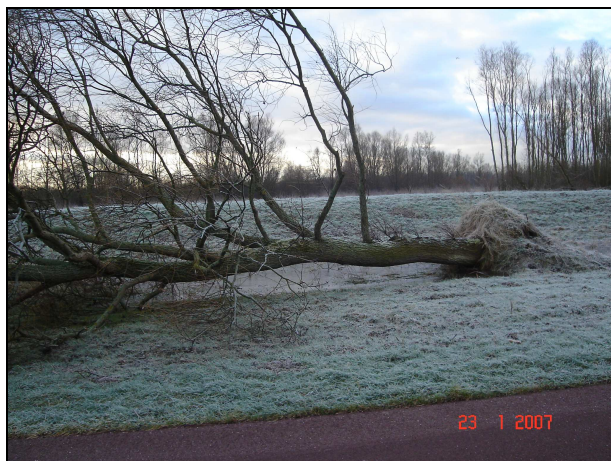
F. Omgevallen Plataan, dijkvak A523, polder Lange Bretten.  
*Geen opmerkingen. (JK)*

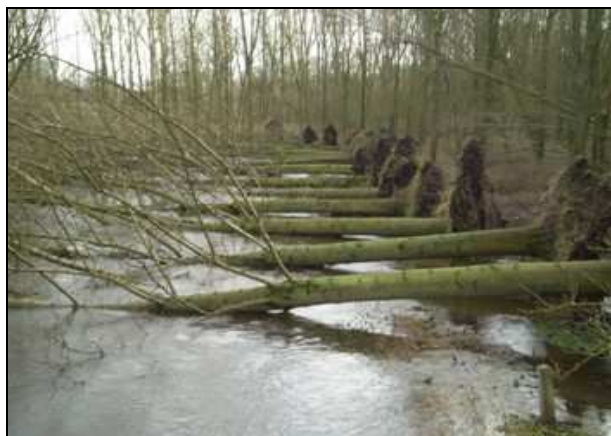
1. Nabij Sterrenboslaan in Eindhoven  
(bron website waterschap de Dommel)

1. Het omvallen van de bomen is toe te schrijven aan het zeer ondiepe wortelstelsel, als gevolg van de hoge grondwaterstand. (JK)
2. Niet vast te stellen aan foto. (JK)

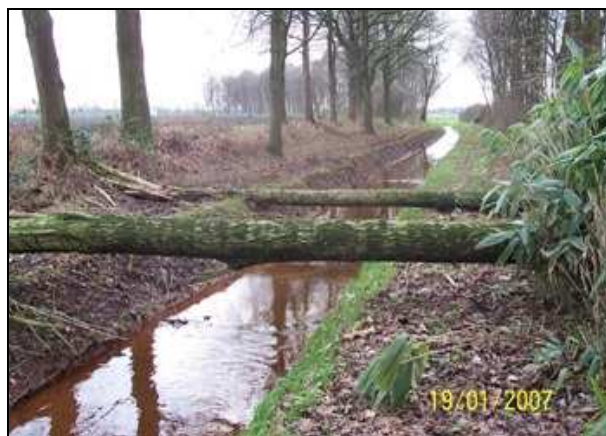
2. Bomen over een watergang in het stroomgebied van de Beerze  
(bron website waterschap de Dommel)

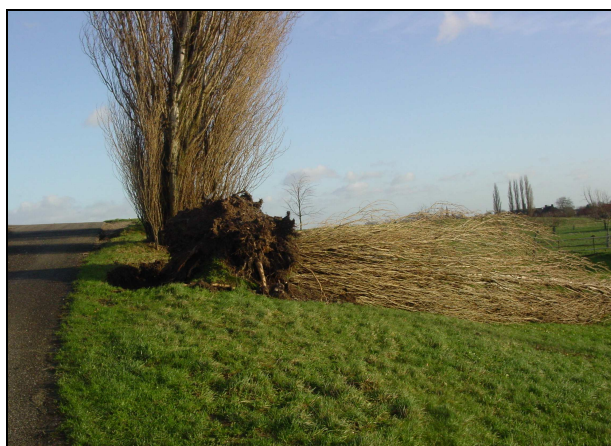
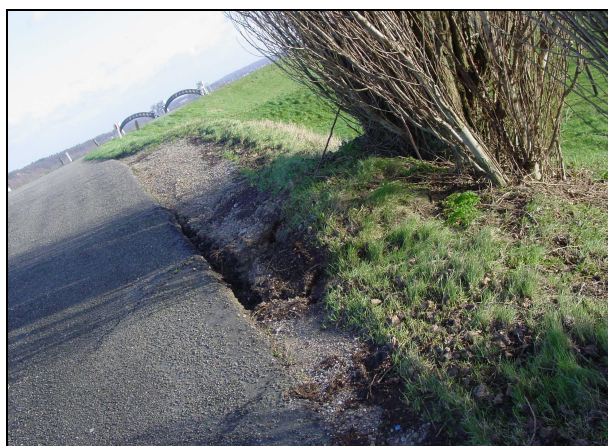
1A. Omgewaaide populier op dijk bij Driel. (Drielse Rijnbanddijk)

*Vermoedelijk krimp/ zwell werking van de verschillende bodemlagen, en geheel geen beworteling onder het wegdek. (JK)*

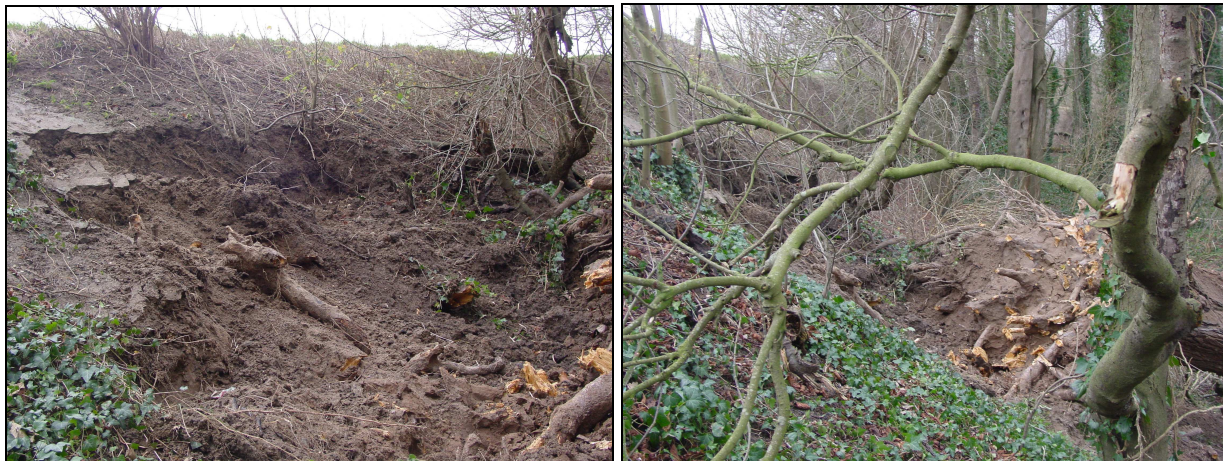
1B. Omgewaaide eik kasteel Waardeburg (Waaldijk)  
*Zo te zien verrotte wortels. (JK)*

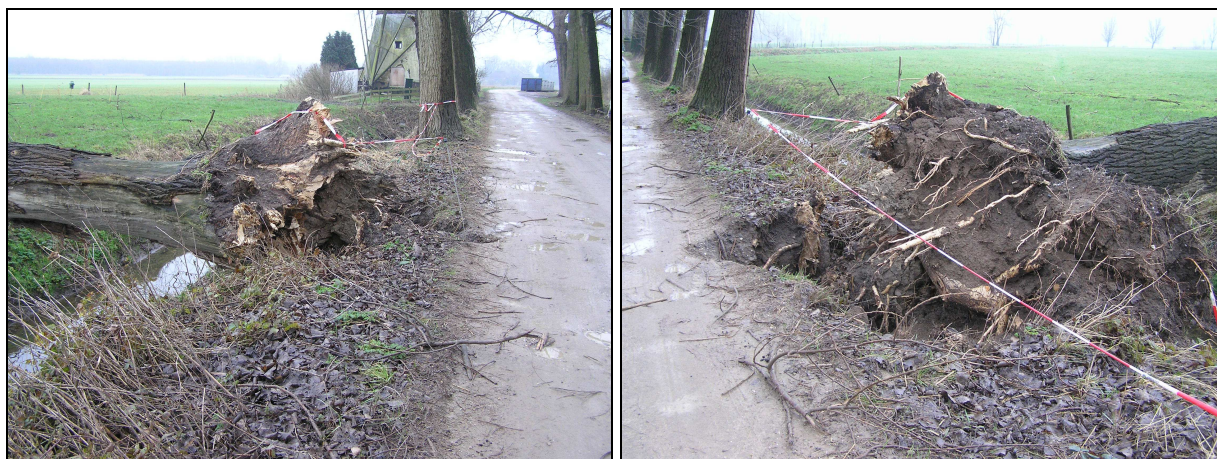
| Aard van de schade | Gat in kruin ter plaatse van bomen laan. | |

2. Omgewaalde populier op regionale kering Alblasserdam (boezemkade).  
*Wortels verrot (JK)s.*

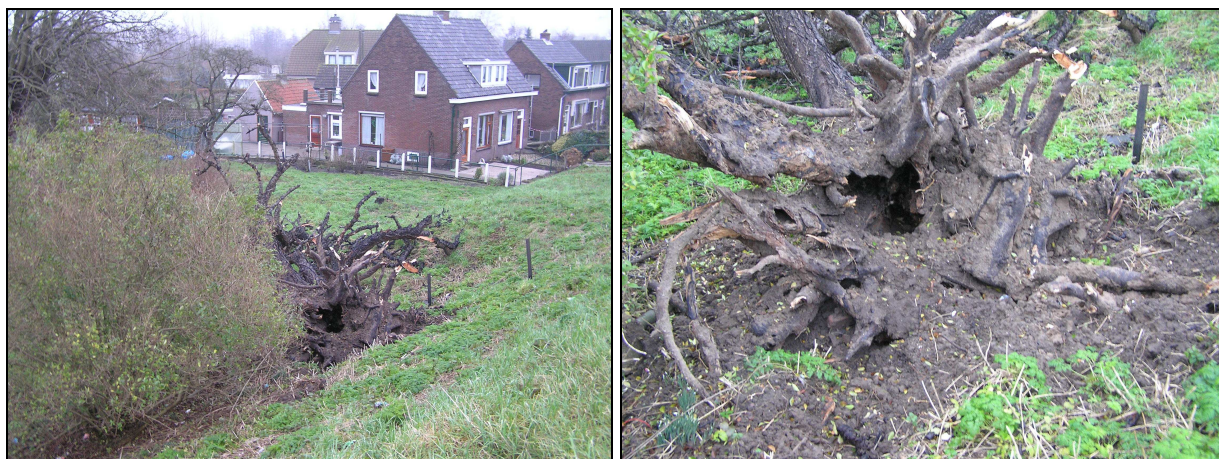
| Aard van de schade | Ontgroning teen | |

3. Omgewaaide Hoogstam fruitboom bij Hardinxveld-Giesendam.  
*Verrotte wortels, en storingen in de bodemluchthuishouding (O2 gebrek). (JK).*

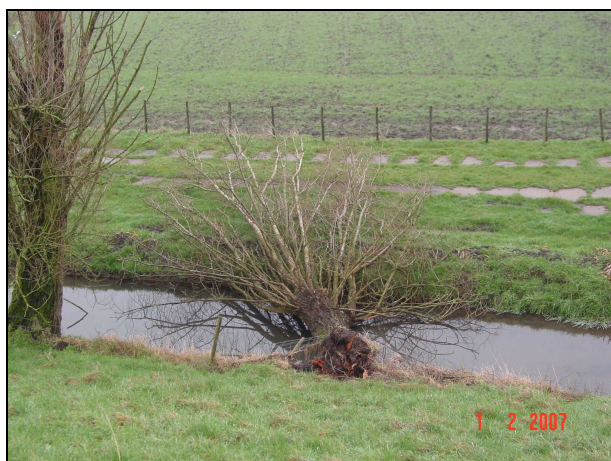
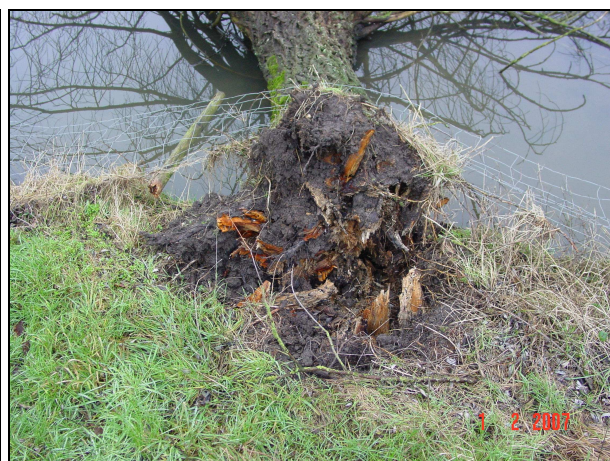
4. Omgewaaide knotwilg Diefdijk, Everdingen.

*Verrotte wortels. (JK).*

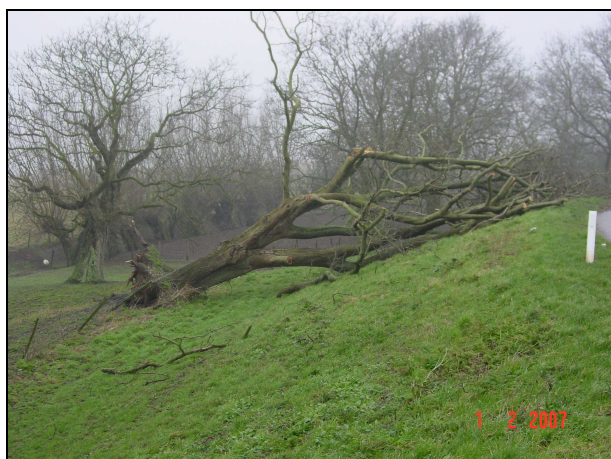
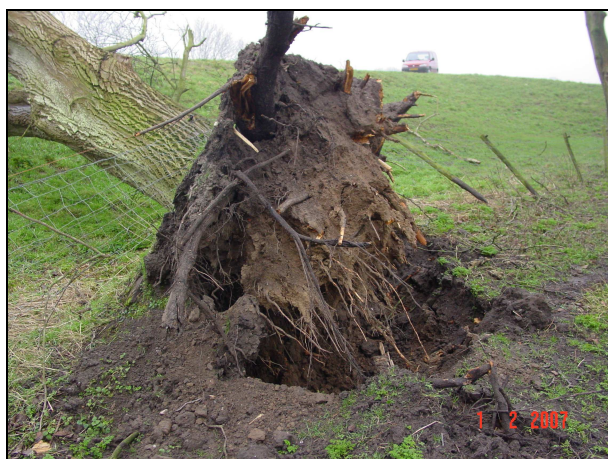
5. Omgewaaide Notenboom op de Lekdijk. Culemborg.  
*Enkele steunwortels verrot. (JK)*

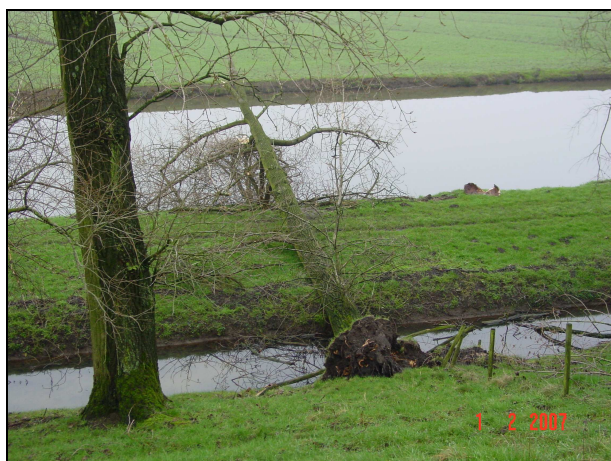
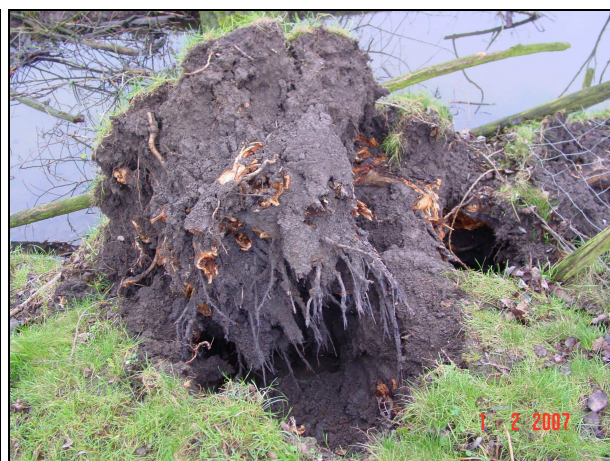
| Beschrijving gezondheidstoestand van de boom | Wortels gedeeltelijk rot |

6. Omgewaaide populier op de diefdijk. Everdingen.  
*Verrotte wortels. (JK).*

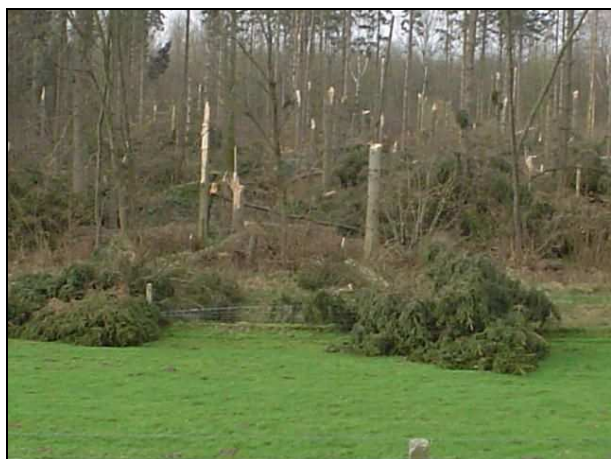
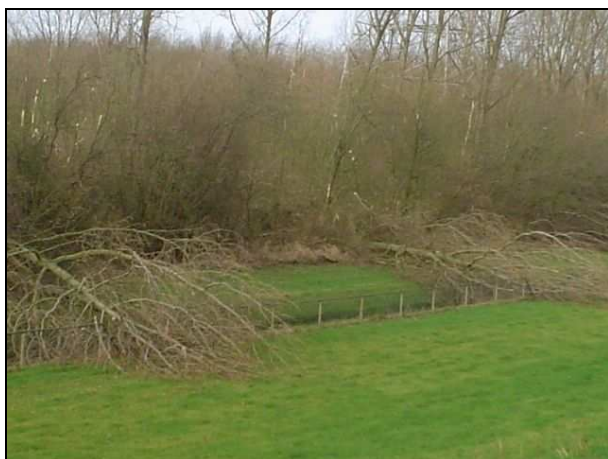
Drontermeerdijk Afgeknapte bomen op afrastering dijkvoet. *Bomen zijn waarschijnlijk geknapt als gevolg van een windboos (JK).*

Omgevallen bomen aan dijkvoet Ketelmeerdijk.

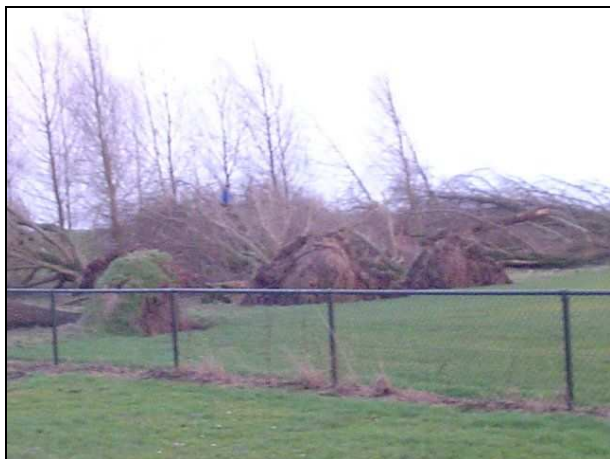
Omgewaaide bomen op Vossemeerdijk nabij het assielzoekerscentrum (binnekant dijk).  
*Lijkt op een zeer sterke windvlaag. (JK)*
