*Boetelerveld, Waardevol Klein Water*

# Evaluatie

**25 jaar waterkwaliteit en ecologie**

Uitgave: Waterschap Groot Salland, Zwolle, 2012

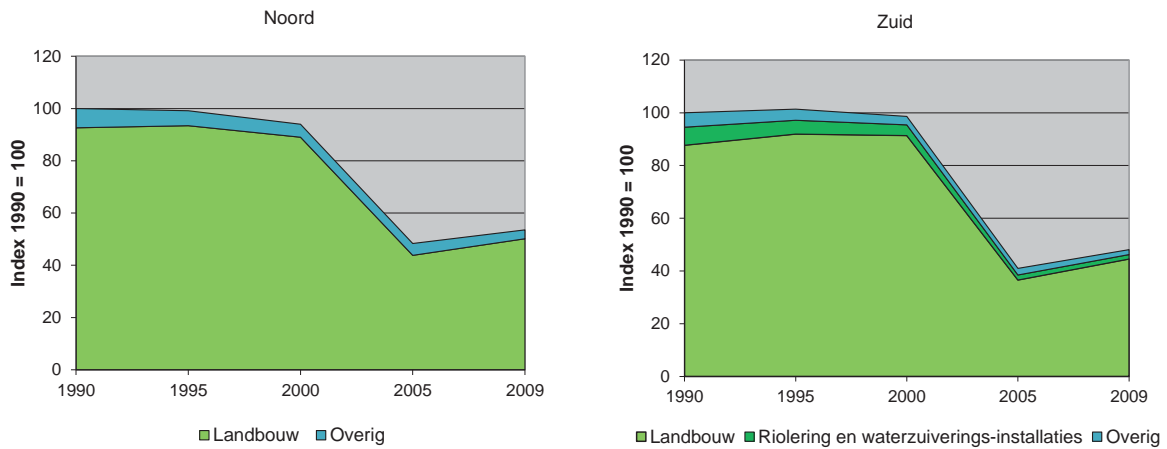
Figuur 1a: Emissies naar het oppervlaktewater: stikstof

In figuur 1 is de ontwikkeling van de emissies in het beheergebied van waterschap Groot Salland weergegeven voor stikstof (a), fosfaat (b), koper (c) en zink (d). Hierbij is het beheergebied opgedeeld in een noordelijk deel (klei, veen en voormalige veenafgravingen) en een zuidelijk deel (Salland, pleistoceen zand), zie figuur 2. De figuren geven met name een goed beeld van de grootschalige ontwikkelingen van de emissies. Door jaarlijkse fluctuaties in neerslag en door economische groei kunnen emissies van jaar tot jaar verschillen. Bovendien is vaak sprake van een (beste) schatting van de emissies. Kleine variaties moeten daarom met de nodige voorzichtigheid worden geïnterpreteerd.

De grootste bron voor stikstof en fosfaat wordt gevormd door de uit- en afspoeling van landbouwgronden. De emissie van stikstof en fosfaat is in de afgelopen 20 jaar flink afgenomen. De grootste afname is zichtbaar in de periode 2000-2005. In deze periode was MINAS geldig, een instrument van het mestbeleid (zie hoofdstuk 2.1). Hierdoor zijn de bodemoverschotten voor stikstof en fosfaat op melkveebedrijven en akkerbouwbedrijven sterk verminderd (Puijenbroek et al., 2010). Uitzondering is de emissie van fosfaat in het noordelijk deel: hier is de uitstoot netto ongeveer gelijk gebleven.

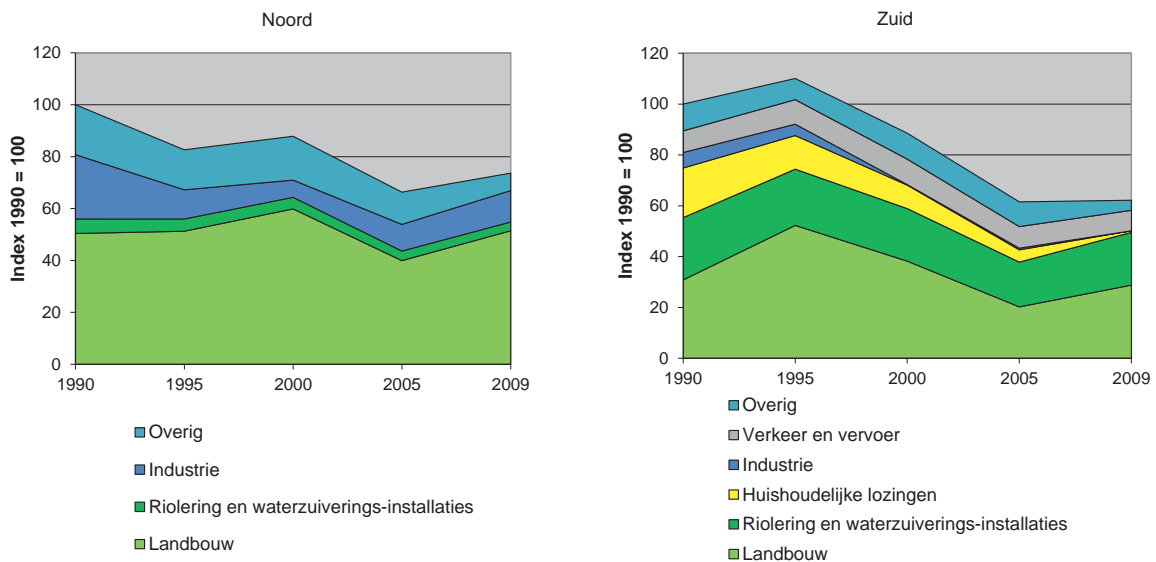
Figuur 1c : Emissies naar het oppervlaktewater: koper

De emissie van koper is tot circa 2005 netto met 30 a 40% afgenomen. De afname in het noordelijk beheergebied komt voor rekening van de 'industrie' in de jaren negentig. Volgens de database emissieregistratie gaat het hier om een afname in de categorie 'scheepsbouw' in Kampen. In het zuidelijk deel is de afname onder andere gerelateerd aan een afname van emissies vanuit huishoudelijke lozingen door de aanleg van IBA's en riolering in het buitengebied.

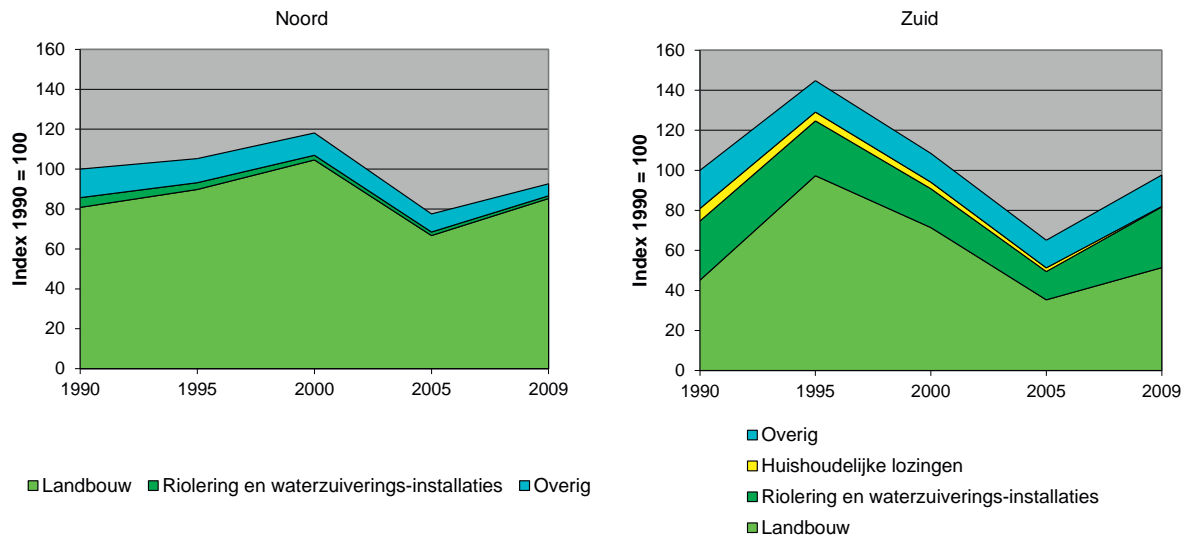
Figuur 1d: Emissies naar het oppervlaktewater: zink

De emissie van zink is netto nauwelijks afgenomen, onder andere door een flinke toename van de uitstoot in de laatste 5 jaar. Deze toename is ook bij de andere stoffen zichtbaar, zij het in mindere mate. Het is niet bekend waar deze toename door wordt veroorzaakt.

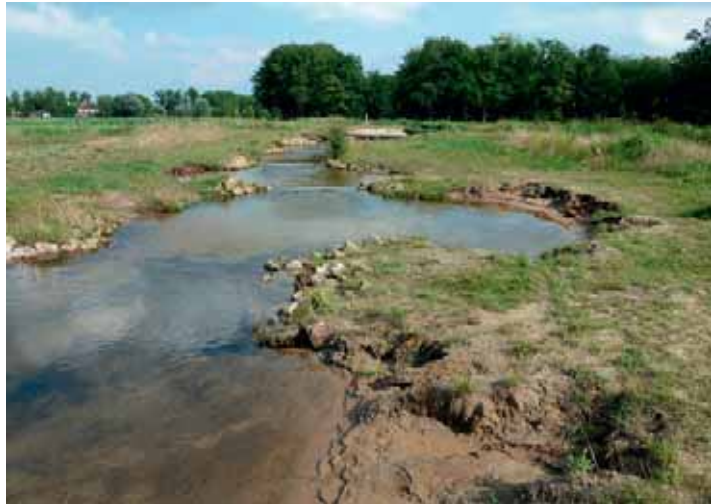
Foto 1: Bekkenpassage (foto Evelien Bakker)

In de afgelopen jaren is waterschap Groot Salland volop aan de slag gegaan om barrières vispasseerbaar te maken, zie figuur 3. De eerste vispassages dateren van eind jaren '80 toen de Vecht door Rijkswaterstaat optrekbaar is gemaakt door middel van twee bekkenpassages. Bekkenpassages zijn goedkoop, ogen fraai en leveren ook meerwaarde voor andere diergroepen dan vis (onder andere waterplanten en macrofauna (zie foto 1)). Het aantal passages neemt flink toe vanaf circa 2005. In de meeste gevallen gaat het om zogenaamde De Wit vispassages (foto 2). Dit type is populair door het geringe ruimtebeslag.

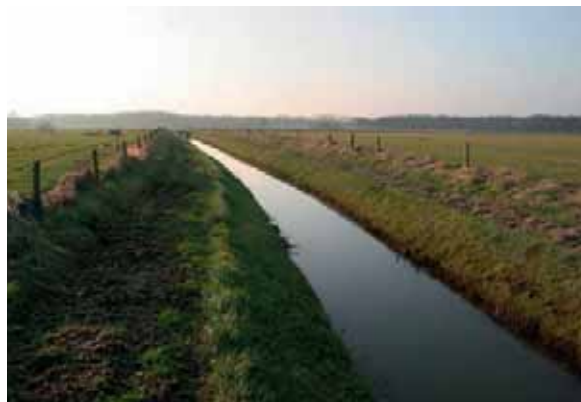
Foto 1: Maaibeheer gericht op de aan- en afvoer van water (foto Gerrit-Jan van Dijk)

Het waterschap onderhoudt de hoofdwatgangen in het gebied. Hoofddoel van het onderhoud is het garanderen van de aan- en afvoer van water. In de periode tot circa 1998 is het beheer en onderhoud vooral gericht op deze hoofdtaak. Dit betekent vaak een hoge maaifrequentie (tot wel 5-6 maal per jaar) en strak gemaaide oevers met weinig ruimte voor begroeiing in de hoofdwatgangen (foto 1). De aangelegde natuurvriendelijke oevers (zie paragraaf 2.4) krijgen een toegespitst natuurvriendelijk beheer (zie box).

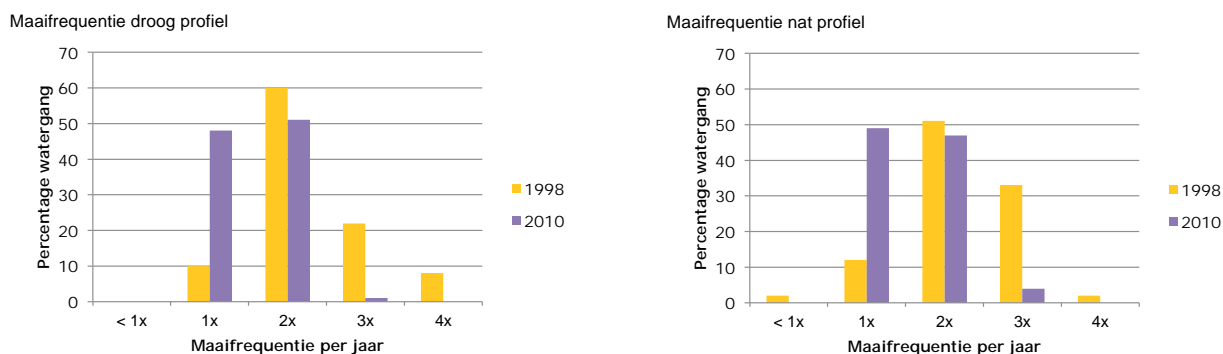
Figuur 2: Maaifrequentie hoofdwatgangen in 1998 en 2010, weergegeven als percentage watrgang dat met een bepaalde maaifrequentie wordt onderhouden

In 1998 wordt het maaibeheer in het zuidelijk deel van het beheergebied geëxtensiverd (Salland). Hier wordt de maaifrequentie teruggebracht naar gemiddeld 2 maal per jaar. Indien nodig wordt het natte profiel nog een keer extra geschoond (met de maaikorf).

In 2001 wordt met de nota 'eenheid in verscheidenheid' invulling gegeven aan integraal waterbeheer (WGS, 2001). Door middel van 'gedifferentieerd onderhoud' wordt het onderhoud beter afgestemd op natuurwaarden van watgangen en specifieke kenmerken van verschillende landschapstypen. Waar mogelijk worden de maaifrequentie, het tijdstip van de eerste maaibeurt en de onderhoudsmethode aangepast om aan de ecologische doelstelling tegemoet te komen (zie box). In de praktijk wordt deze werkwijze vanaf circa 2007/ 2008 structureel doorgevoerd, mede onder invloed van de gedragscode flora- en faunawet voor waterschappen (UvW, 2006).

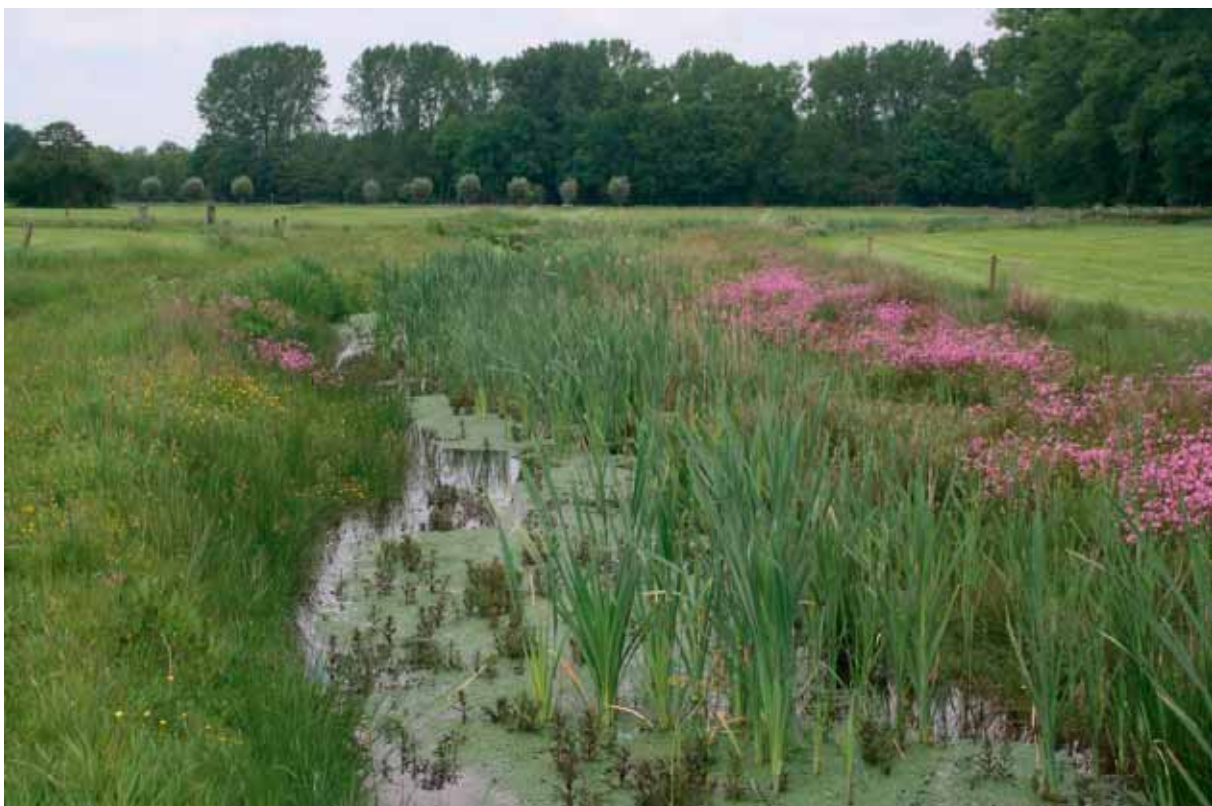
Foto 1: Door een extensief beheer ontstaat ruimte voor water- en oeverplanten (foto Gerrit-Jan van Dijk)

In het natte profiel levert een extensiever onderhoud direct meer groeiruinimte op voor water- en oeverplanten, vooral voor soorten die niet zo goed tegen intensief maaien kunnen. Door het laten staan van stroken water- en oeverplanten krijgen soorten kans om tot bloei te komen en ontstaat meer structuur voor diverse diersoorten, zie foto 1. Een extensiever beheer leidt niet direct tot meer plantensoorten: uit onderzoek in district I en veldwaarnemingen in de overige districten blijkt dat de soortenrijkdom in het natte profiel maar heel beperkt toeneemt.

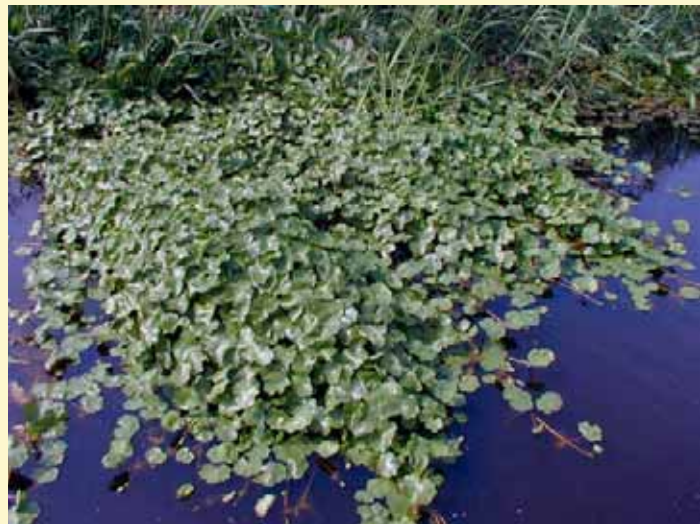
Foto 1: Grote waternavel (*Hydrocotyle ranunculoides*) kan snel watergangen begroeien. De soort wordt actief bestreden (foto waterschap Groot Salland)

Vooraf voor de Grote waternavel en Ongelijkbladig Vederkruid zijn grote verwijderacties noodzakelijk geweest. De verwijderacties waren vaak succesvol, maar in een aantal gevallen bleek hergroei plaats te vinden en in een aantal gevallen blijkt de soort moeilijk meer te verwijderen (zie tabel 1).

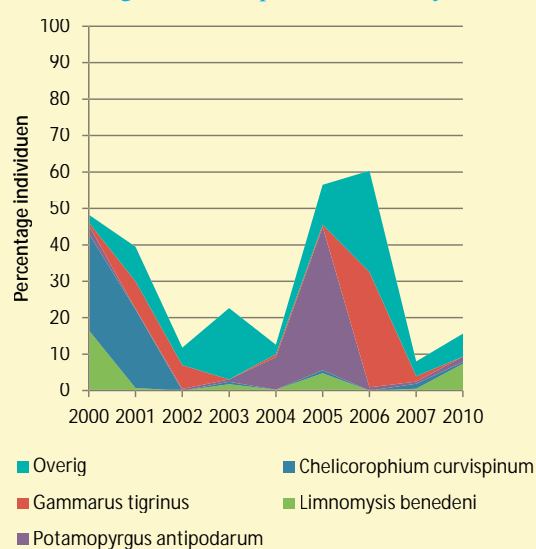
Figuur 1: Aandeel van exoten in de levensgemeenschap van het Overijssels kanaal

Binnen de macrofauna worden vele soorten uitheemse macrofaunasoorten waargenomen. De exoten bereiken het gebied via de grote rivieren (Vecht en de IJssel) en de kanalen die voor de wateraanvoer zorgen (Overijssels kanaal). In figuur 1 en 2 is de ontwikkeling van het aandeel exoten in de levensgemeenschap van het Overijssels kanaal en de Vecht weergegeven. Exoten nemen in deze wateren tot 60% van de levensgemeenschap voor hun rekening (percentage individuen). De inrichting speelt hierbij een belangrijke rol: op plekken met een meer natuurlijke inrichting is het aandeel exoten een stuk lager.
