Perifytonfilter voor een zuiverende sloot

Documenttitel Perifytonfilter voor een zuiverende sloot

Status Definitief rapport

Projectnaam Zuiverende sloot

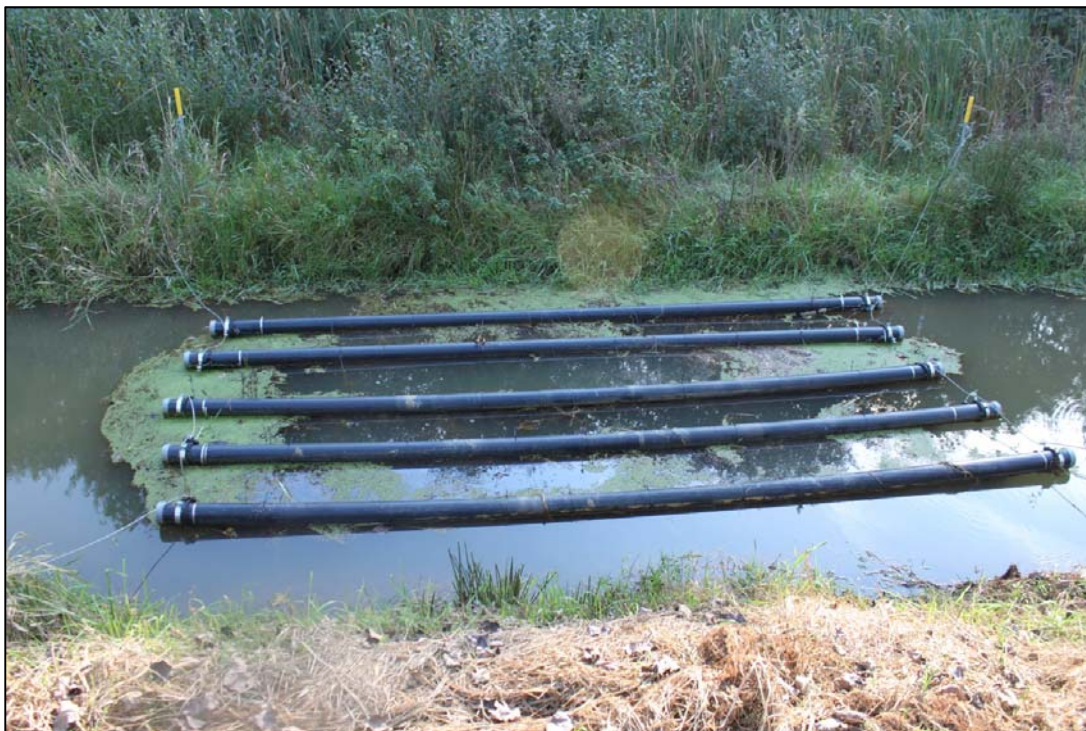
Daarom is verder gegaan met een ontwerp voor sisaltouw. Er is nagedacht over verschillende constructies variërend van drijvende tot volledig onder water staande systemen. Belangrijke aandachtspunten voor het bepalen van de keuze waren kosten, levensduur, eenvoud, geen opstuwning in de sloot, beheer en onderhoud van de sloot (maaïen), gevoeligheid voor vandalisme en mogelijkheden om een substraat te gebruiken. Op basis van deze criteria is gekozen voor een drijvende constructie. Deze is onderhoudsvriendelijk, algemeen toepasbaar en eenvoudig te verplaatsen zodat maaïen van de watergang mogelijk blijft. Het systeem bestaat uit PVC buizen, die door middel van stalen kabels en buisringen met elkaar verbonden zijn. Het gehele systeem inclusief verankeringen heeft een lengte van ongeveer 10 meter en 5 meter breed. Aan de buizen zijn in totaal 3000 touwen vastgeknoopt. Een tijdrovende klus die met hulp van studenten van de HAS Den Bosch effectief kon worden uitgevoerd. Het systeem is in juni 2011 geïnstalleerd in een sloot in Overasselt binnen het beheergebied van Waterschap Rivierenland (figuur 2). In dezelfde maand is de slibvang gemaakt door de bestaande waterloop te verbreden en verdiepen. De stroomsnelheid wordt daarmee verlaagd zodat onopgeloste deeltjes, ook van het perifytonfilter kunnen bezinken.

Figuur 2: Gerealiseerde drijfconstructie in Overasselt. De touwen hangen in het water en zijn niet zichtbaar

De constructie bleek goed in elkaar te zitten. Ook na perioden van hoge afvoer en vorst bleef het systeem goed op zijn plek liggen. Vooraf was de verwachting dat de constructie met de hand verplaatst kon worden. In de praktijk bleek de weerstand van het filter in het water of het gewicht van de constructie te groot. Er is daarom gebruik gemaakt van een kraan die toch aanwezig was bij het maaien. De aangelegde slibvang heeft gewerkt, maar waarschijnlijk kan er meer slib worden ingevangen indien de stroming lager is. Een goed functionerende slibvang kost echter wel ruimte van de oevers (landbouwgrond) wat tegen de uitgangspunten van het onderzoek in gaat. Onderhoudsmedewerkers van het waterschap hebben regelmatig drijfvuil en vrijkomende plantenresten verwijderd die in het filter bleven hangen. Na een jaar in het water hangen, zaten de touwen nog wel vast aan de constructie, maar vielen de touwen wel bijna uit elkaar. De levensduur blijft daarom beperkt tot ruim een jaar. Bij langere proeven moet dus gebruik worden gemaakt van andere materialen, zoals kunststof. De aangroei van perifyton materiaal bleek maar moeilijk op gang te komen. Kennelijk waren de omstandigheden niet zo optimaal als in het laboratorium. Beperkende factoren zijn mogelijk:

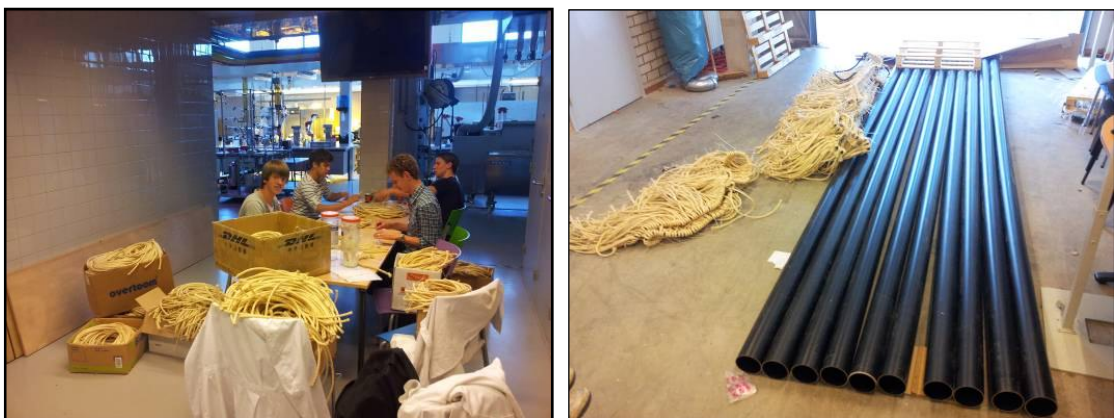
Na uitwerking van het ontwerp van het periphytonfilter is deze door stagiair Jeroen Bouwmans en een aantal van zijn studiegenoten van de HAS in elkaar gezet (zie figuur 2.5a & b). In totaal zijn ruim 3000 touwen vastgeknoopt aan de drijvers. Donderdag 9 juni is het periphytonfilter geïnstalleerd. Op 22 juni 2011 is de slibvang gegraven. Zie bijlage 10 voor verslag plaatsing filter.

Figuren 2.5a & b: Constructie periphytonfilter

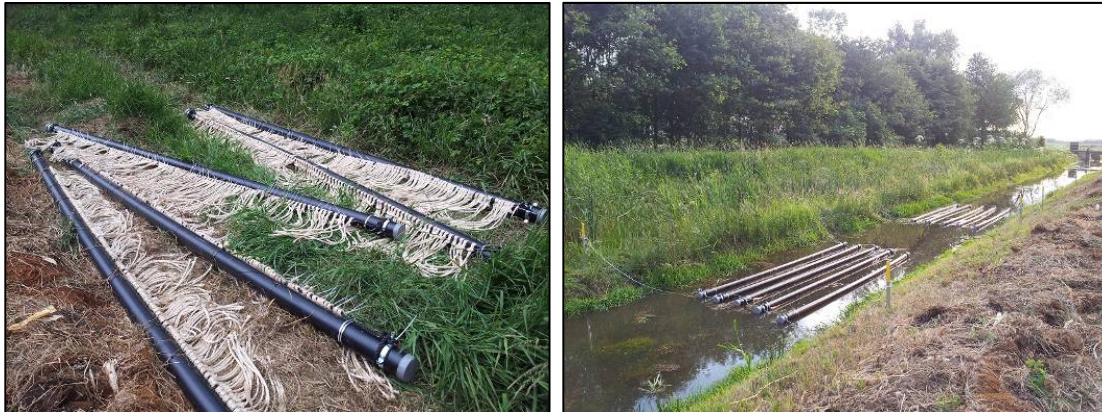
Figuren 2.6a & b: Plaatsing perifytonfilter

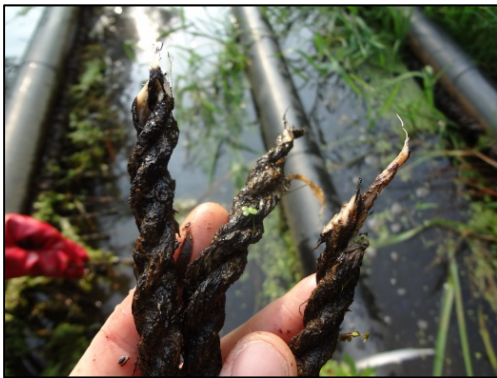
Figuur 3.1: Afscheuren touwen

De touwen zitten na een jaar nog steeds vast aan de drijvers. Het afrafelen van de touwen aan de onderkant blijft beperkt tot borging met tie-wraps. De touwen zijn na ruim een jaar wel zwart verkleurd. Bij inspectie in juli 2012 bleek dat er maar een klein beetje kracht nodig is om de touwen te doen afscheuren. De constructie met de gebruikte touwen is daarmee aan het eind van de levensduur gekomen. De resultaten van de monitoring in september 2011 en juli 2012 zijn uitgebreider beschreven in bijlagen 12 en 14.

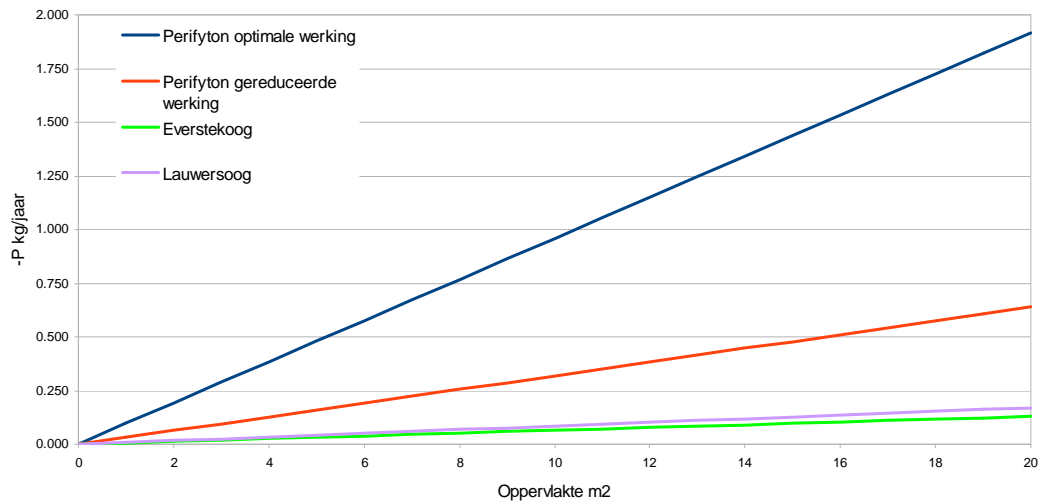
Figuur 4 Vergelijking van benodigd oppervlak voor P-verwijdering voor vier systemen

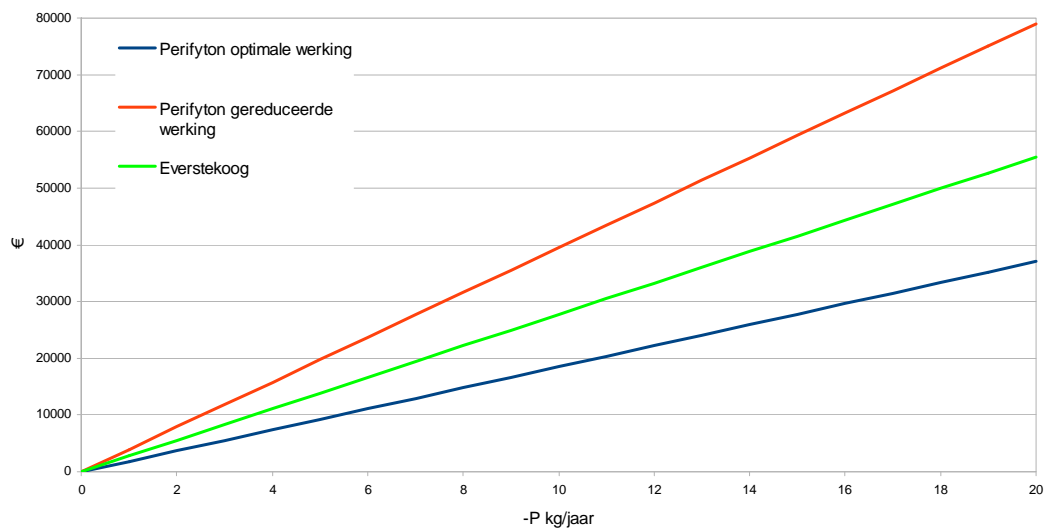
Figuur 5 Vergelijking van de investeringskosten per kg P-verwijdering voor drie systemen

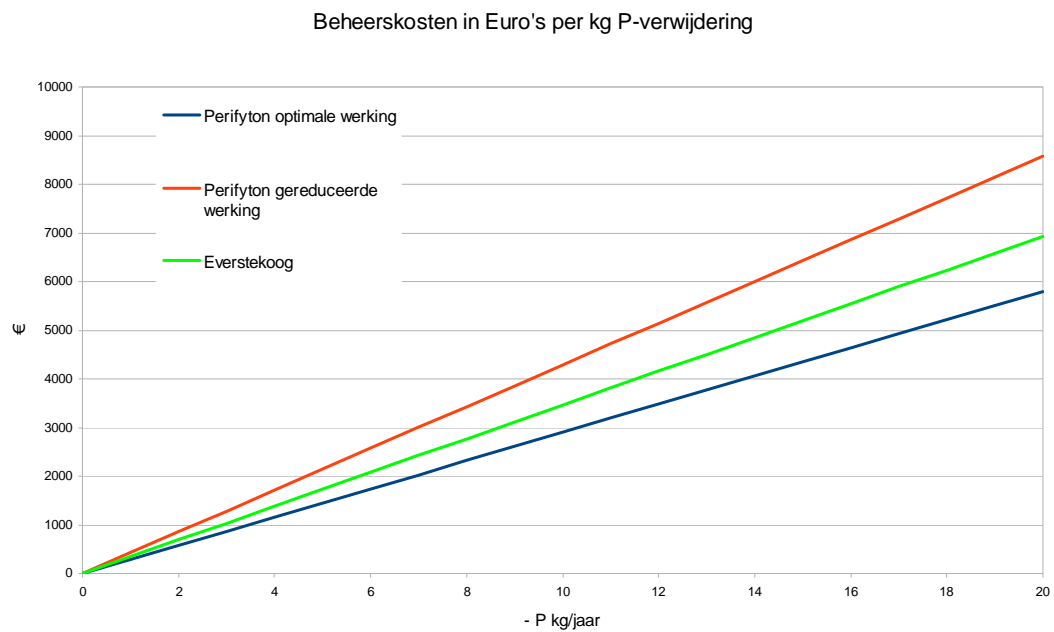
Figuur 6 **Vergelijking van beheerkosten per kg P-verwijdering voor drie systemen**

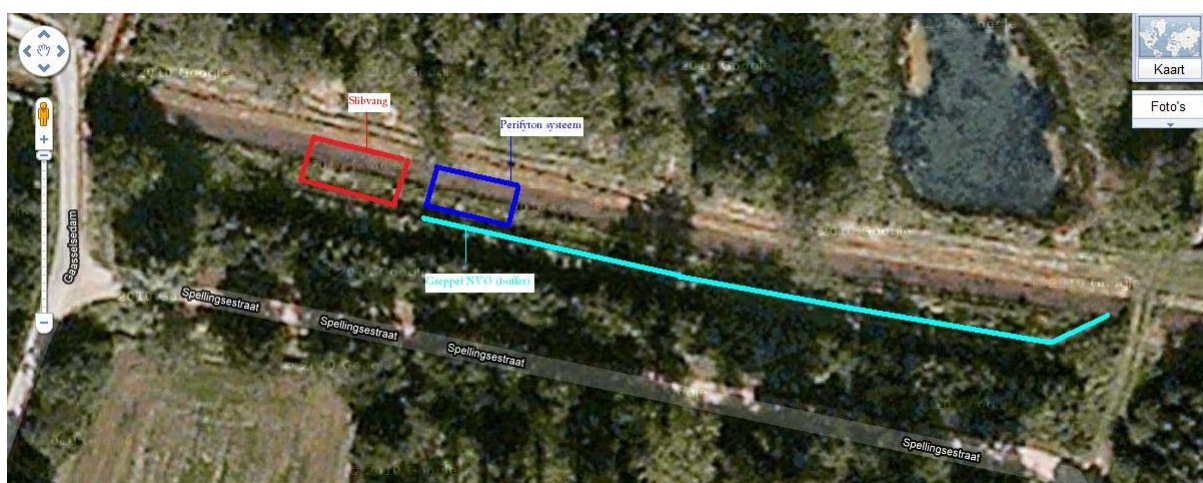
Figuur 3. Situatieschets

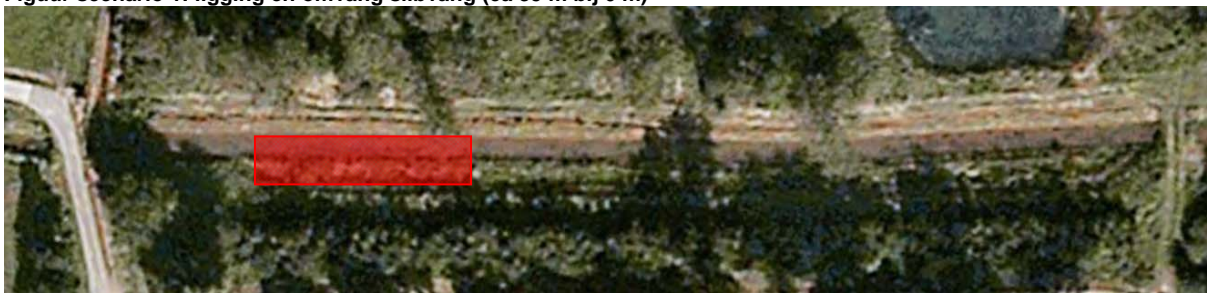
Figuur scenario 1: ligging en omvang slibvang (ca 35 m bij 6 m)

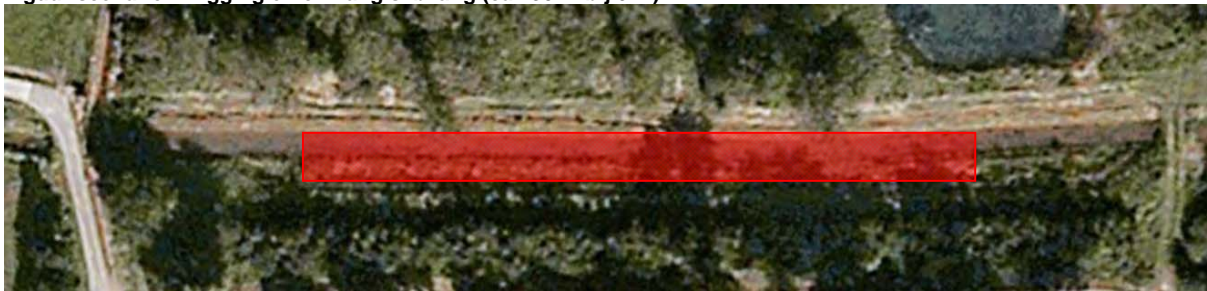
Figuur scenario 2: ligging en omvang slibvang (ca 130 m bij 6 m)

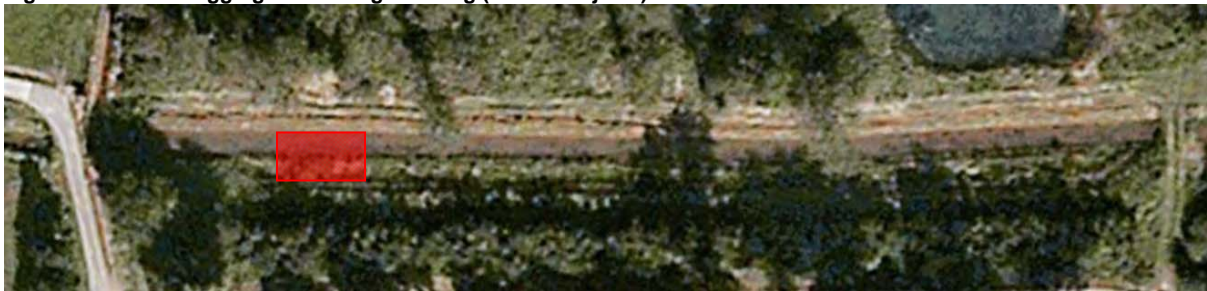
Figuur scenario 3: ligging en omvang slibvang (ca 15 m bij 6 m)

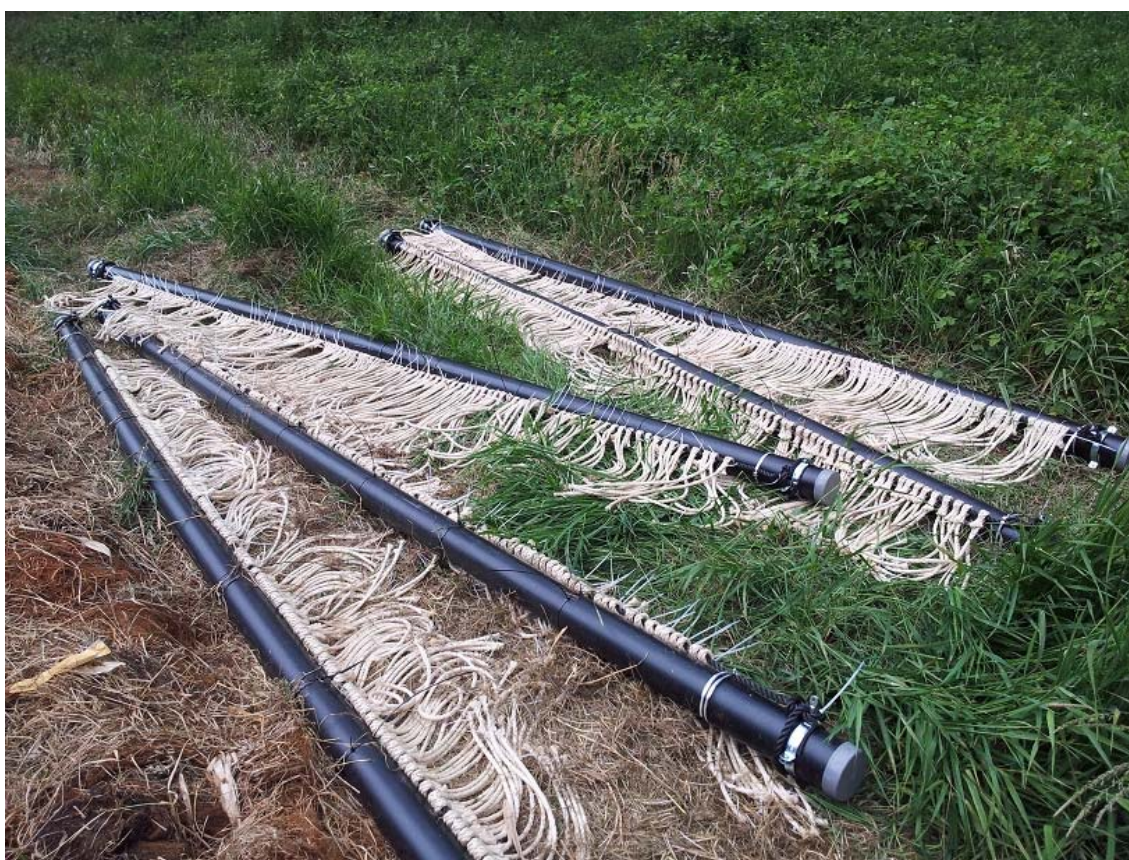
Figuur 1. De complete buizen klaar voor bevestiging in de sloot.

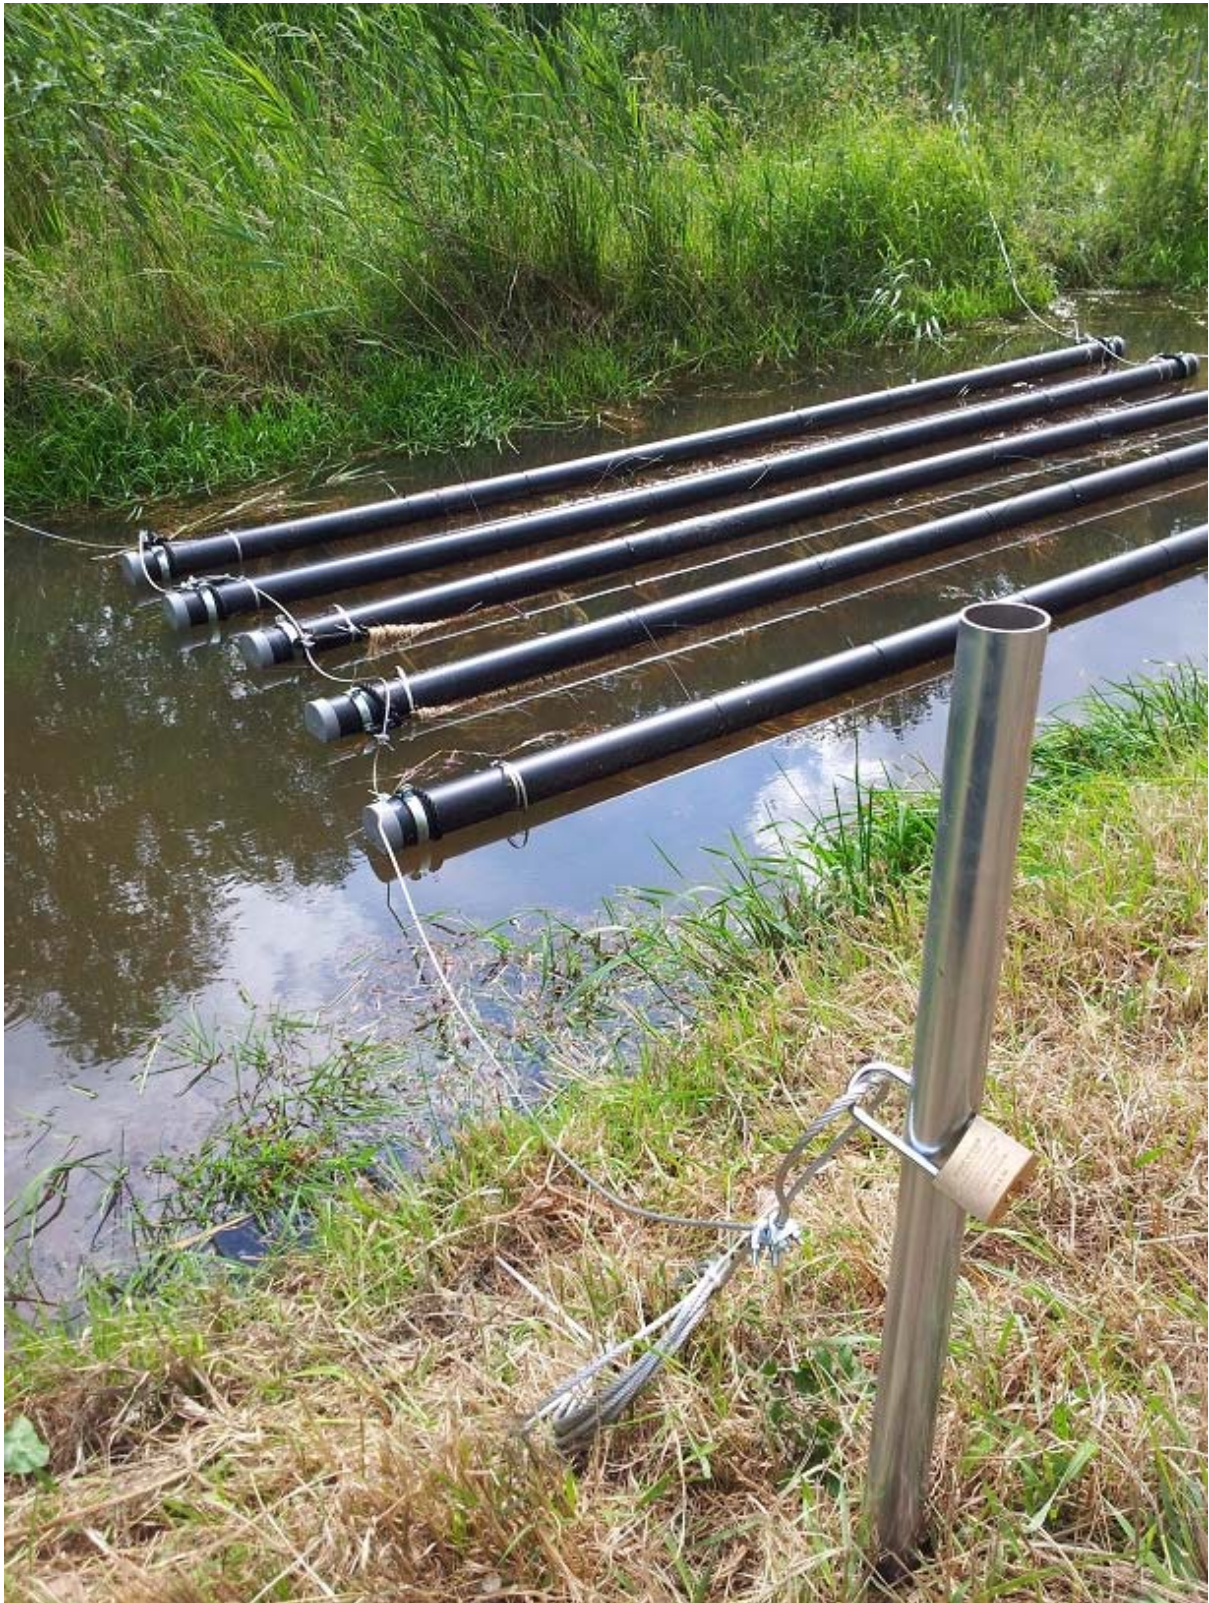
Figuur 2. Verankering systeem, met speling in kabel voor eventuele peilverhogingen. De gele tape is later geplaatst.

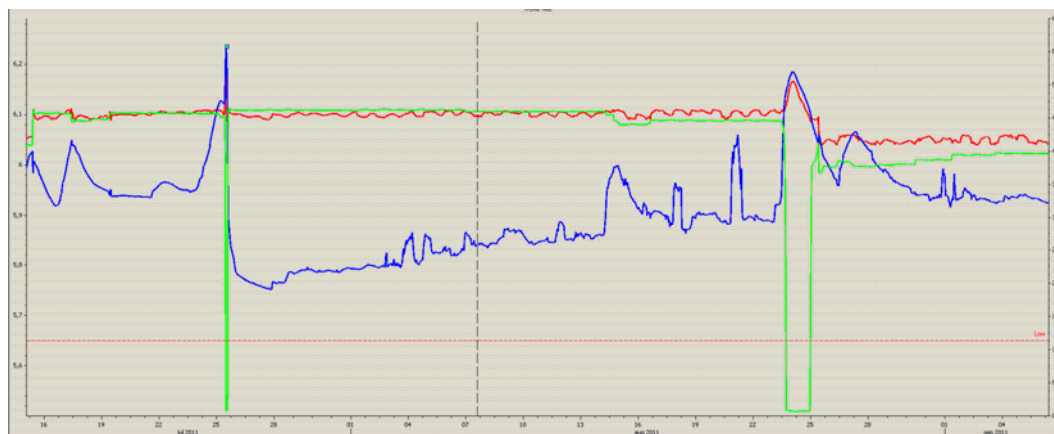
Figuur 2: Waterstanden boven en benedenstrooms van de stuw en stand van de stuw. Detail periode juli-september

Rood = bovenwaterstand; groen = stuwstand; blauw = benedenwaterstand.

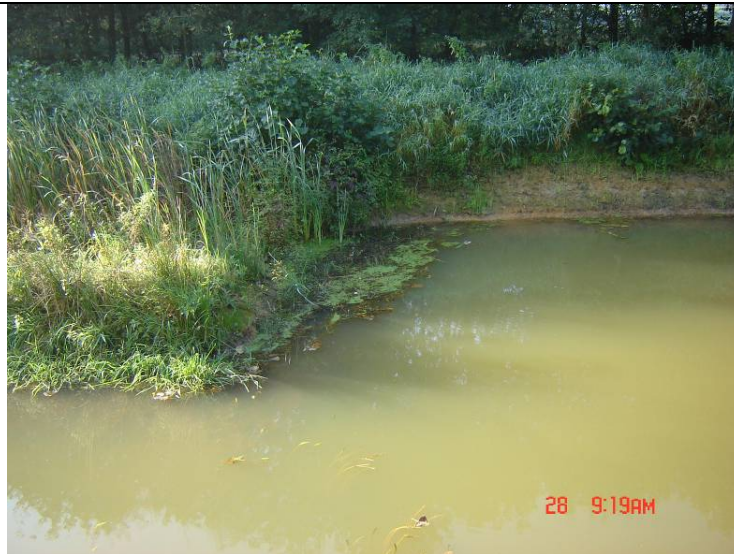
erosie oever
zandvang

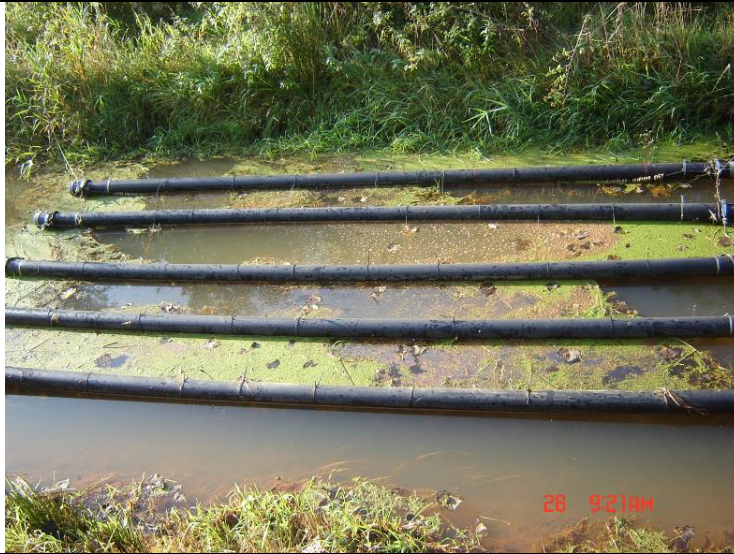
ophoping kroos en flab tussen drijvers filter

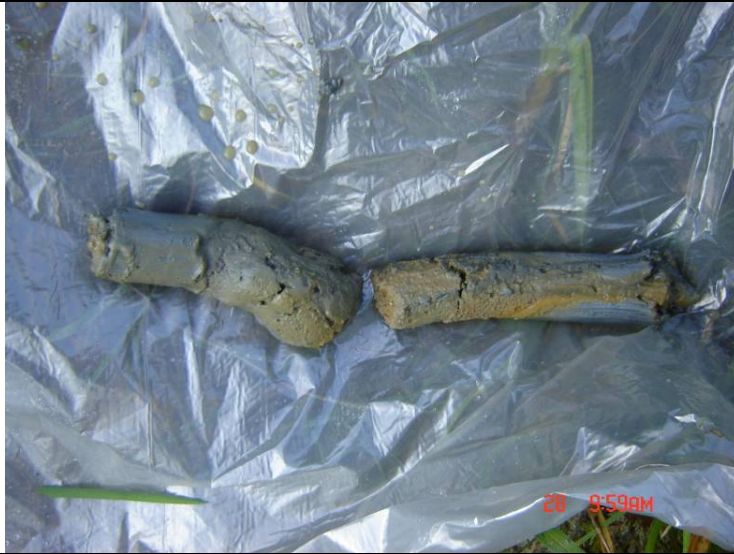
samenstelling
waterbodem

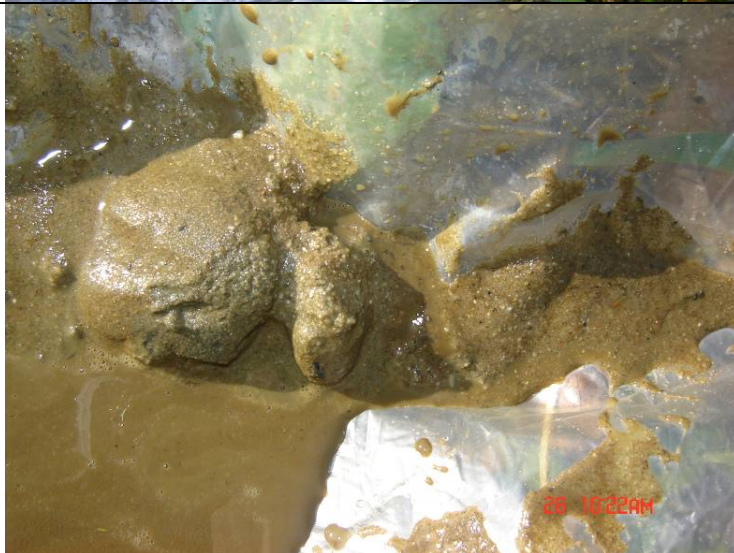
zwevende
ijzerneerslag
nadat water is
beroerd

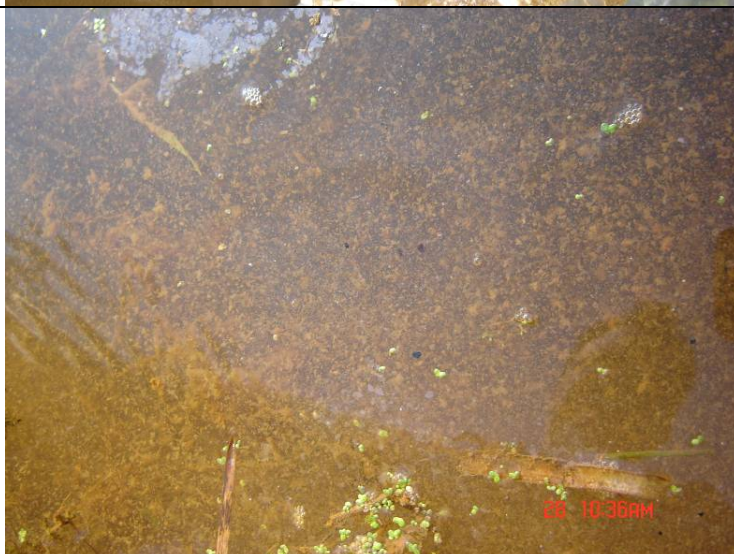
biofilm van
ijzerbacteriën
duidt op kwel

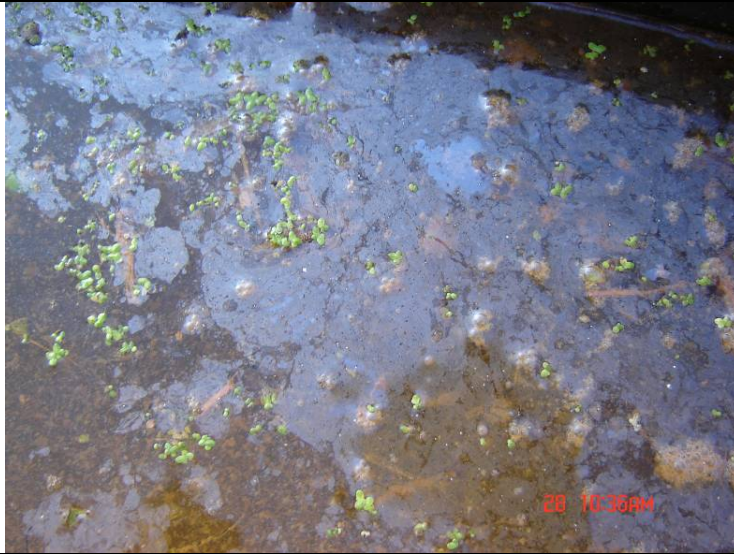
flablaag met
bellen duidt op
productie gassen
(zuurstof)

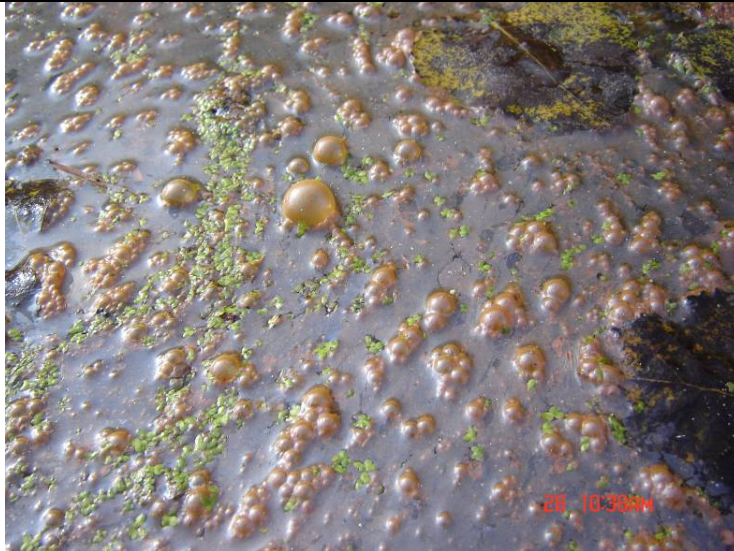
opstuwung flab en
kroos door filter

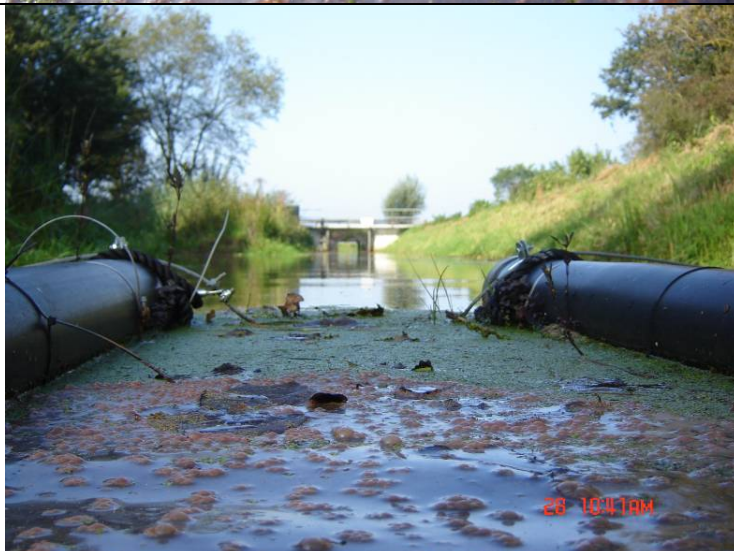
weinig aangroei
van perifyton

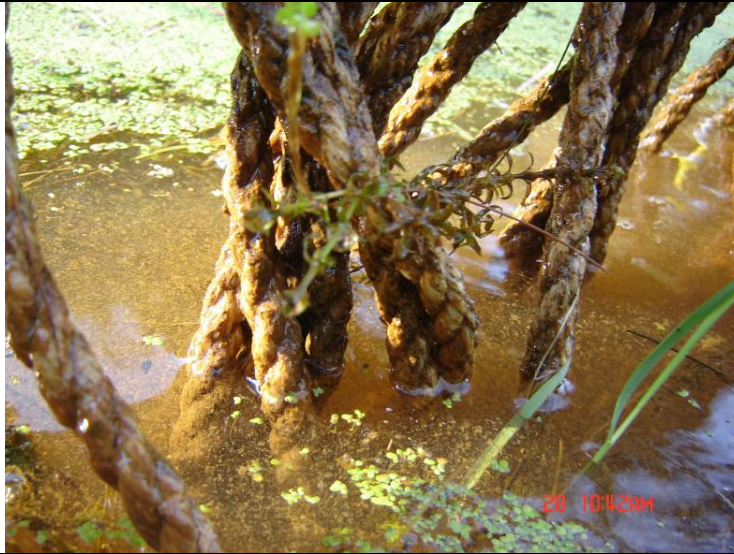
ijzerneerslag op
filter

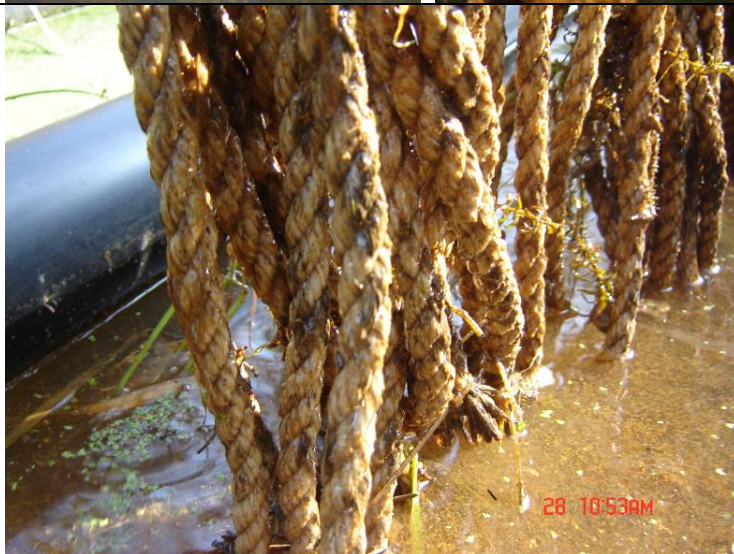
weinig aangroei
van perifyton

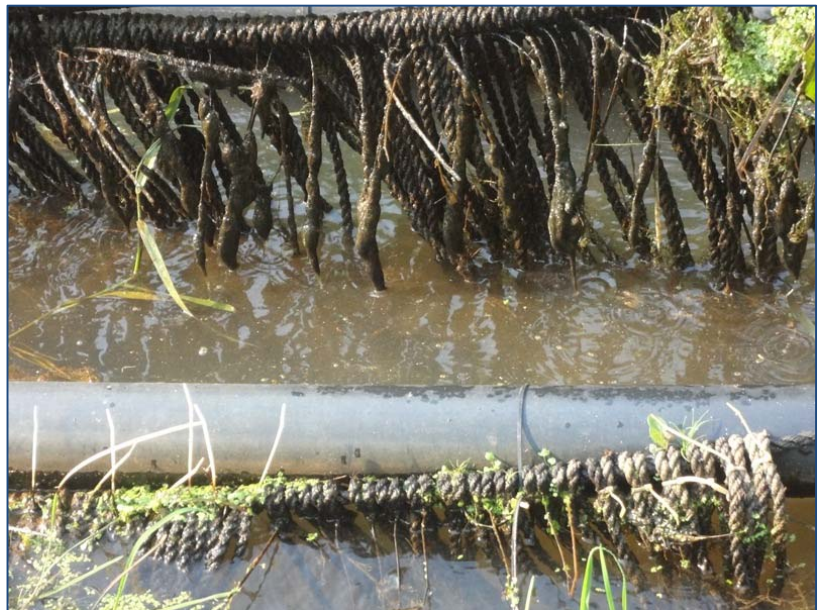
Op eerste gezicht leek er geen sprake van aangroei door perifyton. Nadere inspectie vanuit het water liet zien dat er toch sprake is van aangroei door perifyton. De aangroei concentreerde zich met name op de drijvers en op de tyrips. Op een van de tyrips bevond zich een kluwen van wat lijkt op perifyton en wormen. Op enkele van de touwen was ook duidelijk sprake van aangroei. Alle touwen waren wel zwart, waarschijnlijk van ingevangen zwevend stof of rotting. Constructie blijkt na ruim een jaar wel aan het einde te komen. De drijvers en tyrips werken nog prima, evenals de ankerkabels. De touwen zelf echter scheuren erg gemakkelijk af bij aanraking.

figuur: aangroei van perifyton op de tyrips (links) en touwen (rechts)

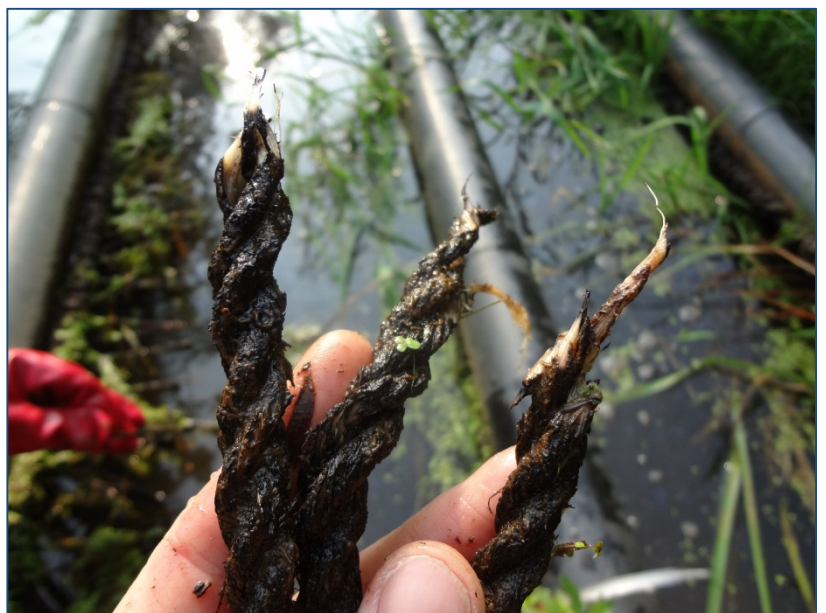
figuur: aangroei op tyrips (links) en afgebroken touwen (rechts)

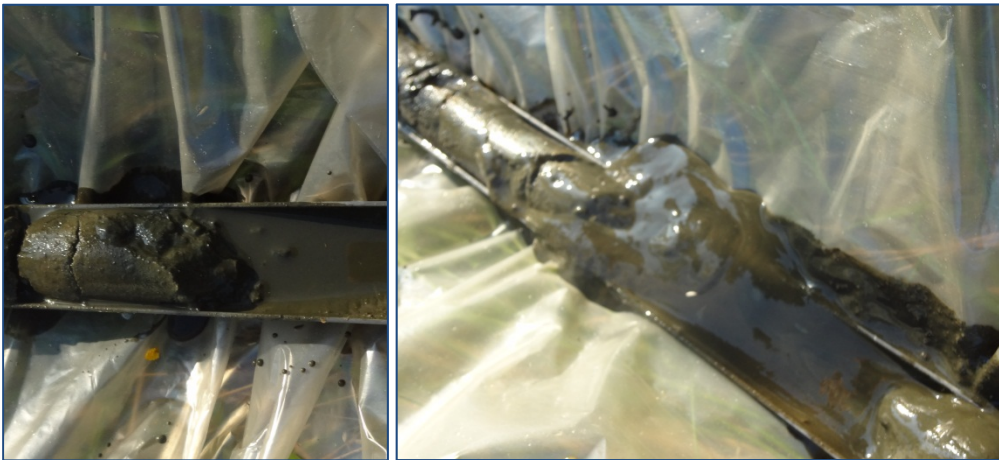
De slibvang is onderzocht op aanwezigheid van slib. Er was een ca 5 cm dikke sliblaag aanwezig (erg vloeibaar). Bodemonsters genomen voor bepaling van de samenstelling. Met waadpakken zijn we ook door de slibvang en de hoofdloop heen gelopen. Bij slibvang zakte je duidelijk weg in een sliblaagje voordat vaste bodem werd bereikt; in hoofdstream was dit minder het geval (kwalitatieve inschatting)

figuur: monsters waterbodern in slibvang. Duidelijk zichtbaar de sliblaag bovenop de vaste zandbodem

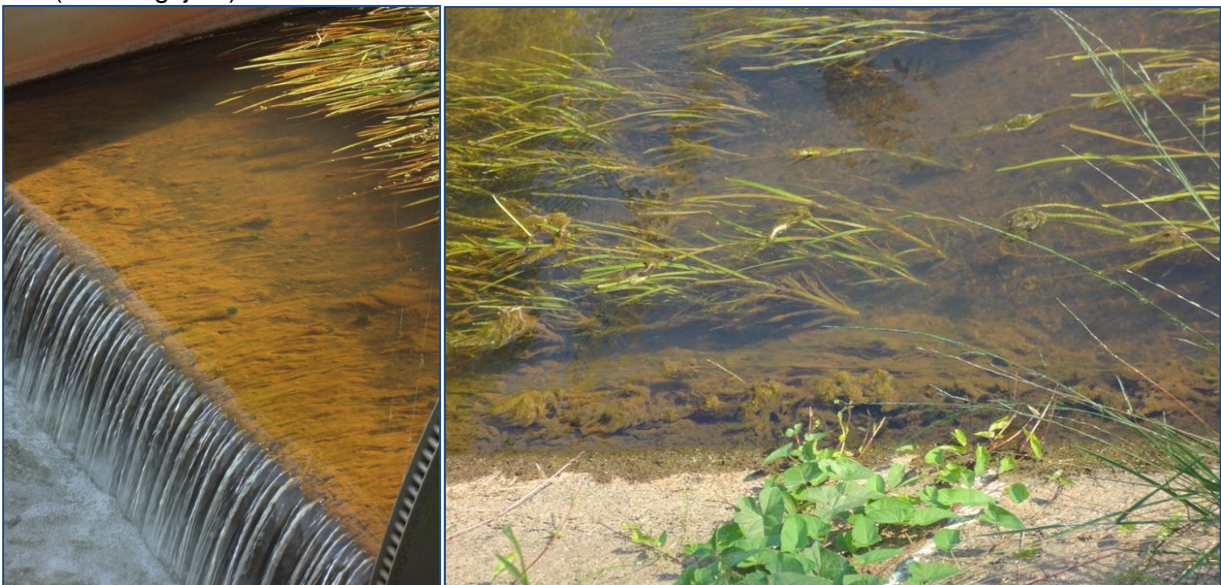
Verder opvallend was de aanwezigheid van aangroei van perifyton op harde constructies rondom de stuw. Hiervan hebben we een aantal monsters uit het water gehaald en schoongespoeld. Het zijn groenachtige draadwieren. Bruine kleur komt door invangen zwevend stof (neerslag ijzer)

figuur: aangroei van perifyton bij harde constructie rondom stuw
