# Onderzoek vismigratie via grote sluizen: DIDSON metingen

A.B. Griffioen, O.A. van Keeken, D. Burggraaf, T. Puts (W+B) &  
Gerard Manshanden (Fish Flow Innovations)  
Rapport 013/13

## IMARES Wageningen UR

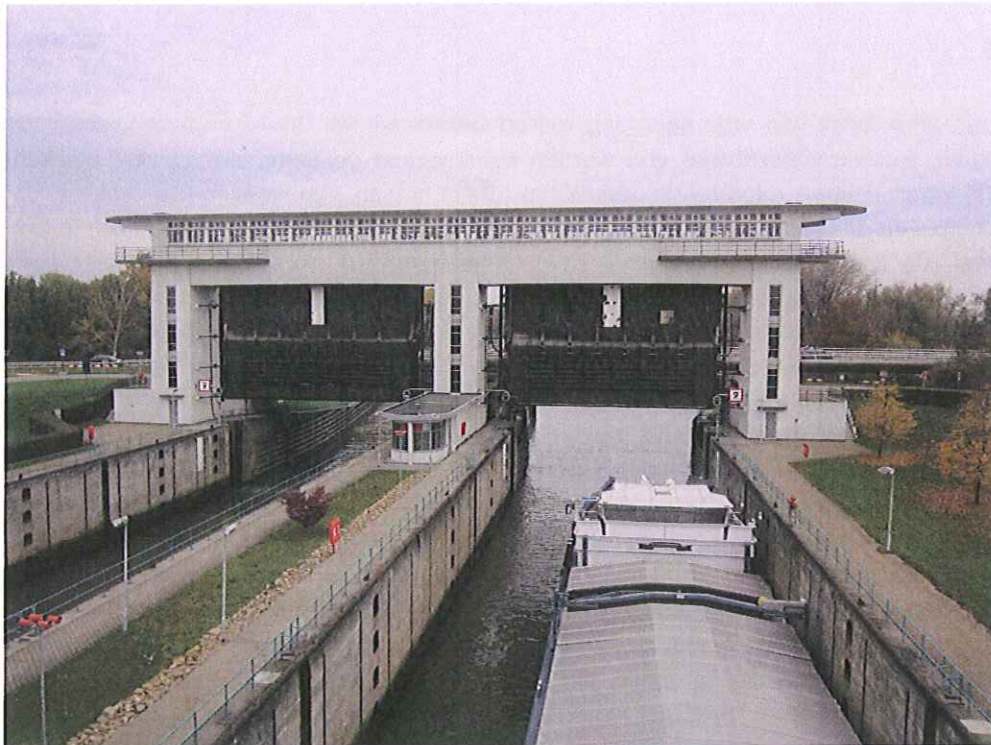
Figuur 1. Beatrixsluizen met rechts de sluisdeur waarbij met de DIDSON gemeten is.

Migrerende vissen zijn afhankelijk van vrije doorgang tussen waterlichamen. Sluiscomplexen, zoals de Beatrixsluizen, gemalen, waterkrachtcentrales etc. worden kunstwerken genoemd die op veel plekken een barrière vormen voor diverse migrerende vissoorten. Deze vissen zijn voor onder andere de voortplanting afhankelijk van de passeerbaarheid van deze kunstwerken. De grote sluiscomplexen in het Amsterdam-Rijnkanaal (de Bernardsluizen, Irenesluizen en Beatrixsluizen) worden het hele jaar zeer intensief gebruikt door de beroepsscheepvaart. Daardoor lijken bij deze sluiscomplexen geen mogelijkheden te bestaan voor optimalisatie van het aantal passagemogelijkheden voor vissen in de tijd. Omdat vismigratie afhankelijk is van de passagemogelijkheden bij het reguliere schutbeheer, is het wenselijk om inzicht te krijgen in de mate waarin vissen bij het reguliere beheer via de sluizen weten te passeren. In verband met het intensieve gebruik van de sluiscomplexen is het niet mogelijk om door bevissing (bijvoorbeeld middels fuikvangsten) van de sluizen vast te stellen hoeveel vis gebruik maakt van de sluiscomplexen als migratieroute. Daarom is voorgesteld om een kwalitatief onderzoek op te zetten dat erop gericht is om vast te stellen in hoeverre migratiebewegingen via de sluizen plaatsvinden. De migratiemogelijkheden zijn beperkt tot de periode waarin de sluisdeuren of schuiven geopend zijn. Omdat de scheepvaart geen hinder van het onderzoek mag ondervinden, kan alleen de migratie via de rinketten worden onderzocht en sporadisch met geopende deuren. Rinketten zijn schuiven in de deuren waarmee het waterpeil in de sluiskolk op gelijk niveau wordt gebracht met buiten de sluiskolk (nivelleren) (zie Figuur 1 en 2). Gedacht wordt dat migrerende vis gebruik maakt van de openingen in de deur tijdens het nivelleren als de rinketten in de sluisdeuren geopend zijn.

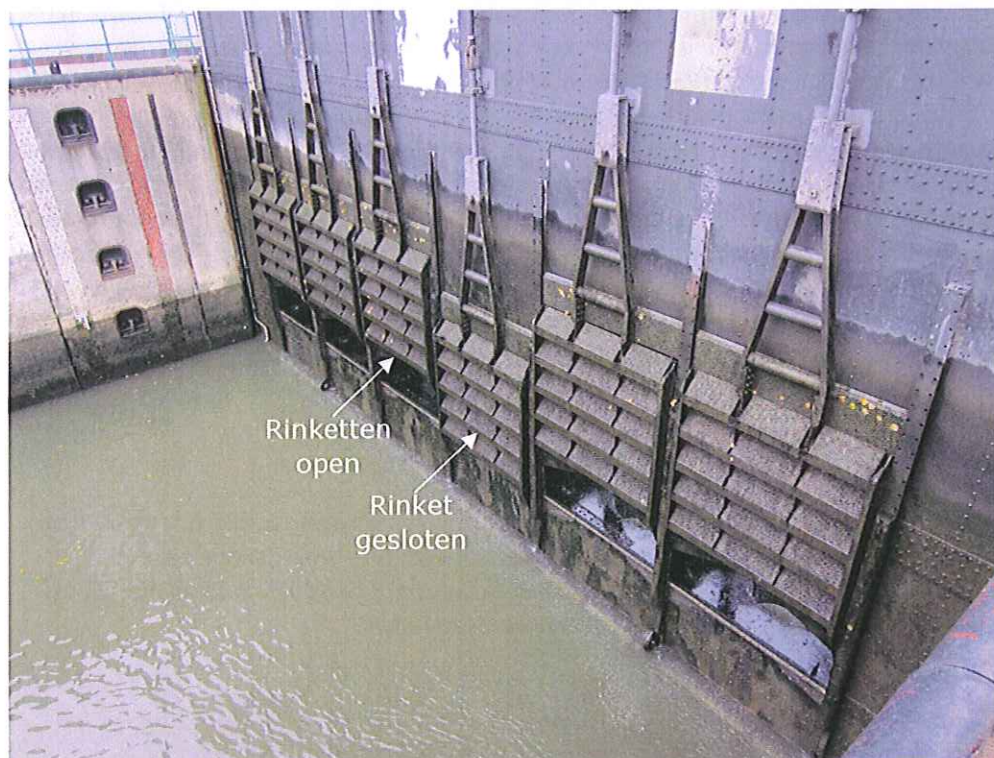
Figuur 2. De sluisdeur met de rinketten.

Een methode om vismigratie te onderzoeken in een sluis is opnames te maken met een DIDSON sonar camera. Met deze camera, die werkt aan de hand van hoog frequent geluid, kunnen onderwater opnames gemaakt worden van vismigratie (Van Keeken & Griffioen, 2011; Van Keeken *et al.*, 2011a, 2011b), zonder dat dit beperkingen geeft aan de scheepvaart in de sluis. In de voor- en najaarsperiode is de migratieactiviteit het hoogst. In de voorjaarsperiode (april-juni) is de migratie overwegend stroomopwaarts gericht. In deze periode trekken juveniele alen (glasalen) en paarijpe zoetwatervissen stroomopwaarts. Tijdens de najaarsperiode (september-november) is de migratie vooral stroomafwaarts gericht. In deze periode vormt de trek van volwassen alen (schieralen) de meest opvallende migratiebeweging. Voor dit onderzoek zijn gedurende twee proefavonden en vier reguliere avonden in de maanden oktober en november metingen gedaan aan vismigratie in de Beatrixsluizen (Figuur 1), waarbij gekeken is in hoeverre de rinketten in de sluisdeuren (Figuur 2) door vissen gepasseerd werden.

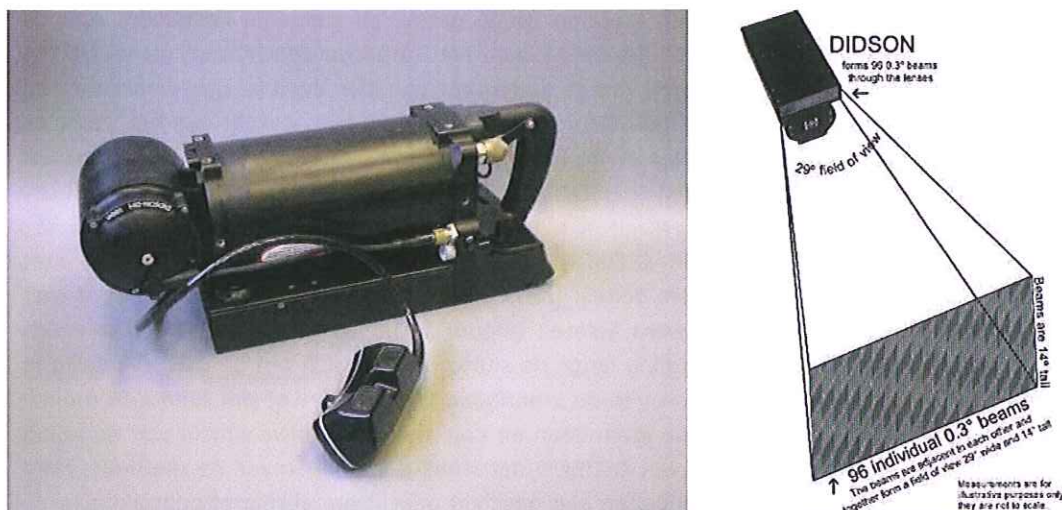
Metingen hebben plaatsgevonden met een DIDSON sonar (Figuur 3 links). DIDSON staat voor "Dual frequency IDENTification SONar" en is een hoge resolutie sonar dat hoogfrequent geluid gebruikt om akoestische beelden mee te maken met veel meer detail dan de conventionele sonars. Met de DIDSON bestaat de mogelijkheid beelden te maken van visgedrag nabij bijvoorbeeld sluizen, turbines of visnetten in troebel water of zelf 's nachts. Mogelijkheden bestaan om individuele lengtes van de vissen te meten en vissen, mits deze groot genoeg ( $>25$  cm) zijn, op soort te brengen. In veel gevallen zitten aan het op soort brengen van vissen wel beperkingen. De DIDSON werkt op twee frequenties en kan beelden maken van objecten tussen 1 m en 30 m afstand van de DIDSON. De DIDSON wordt met een kabel aangesloten op een computer. Beide apparaten worden aangesloten op het elektriciteitsnet, zodat over langere periode opnames gemaakt worden. Met deze computer kunnen instellingen van de DIDSON zoals bereik, aan en uitzetten van opnames etc. gestuurd kunnen worden. Analyse van de beelden wordt gedaan met speciaal voor de DIDSON ontwikkelde software.

De DIDSON heeft een kegelvormige beeldprojectie (Figuur 3, rechts) onder een beeldhoek van 29 graden breed en 14 graden hoog. De DIDSON heeft bij de meetlocatie tijdens de reguliere metingen gemeten met 96 geluidsbundels op 1.6 MHz in 8 uitzend-ontvangst cycli per frame (hoge frequentie). Omdat de beeldprojectie kegelvormig is, zal het volume water dat afgedekt wordt onevenredig groter worden met het vergroten van de beeldafstand. Bij metingen op grotere afstand neemt echter het aantal pixels af waarmee een object wordt afgebeeld, waardoor objecten kleiner worden afgebeeld. Om zowel grotere als kleine vissen te herkennen en te zien in hoeverre de vissen de rinkelten passeerden, is gekozen om de DIDSON op de testdag te zetten onder een hoek rond de 20 graden, waarbij ook een klein gedeelte van de bodem van de sluis in beeld kwam. Tijdens de reguliere metingen is uiteindelijk toch gekozen om het beeld meer op de deur te zetten, waarbij de DIDSON onder een hoek van 10 graden is afgesteld. Dit genereerd een beeld van 10 meter vanaf de camera.

Figuur 3. De DIDSON (L 43 cm x B 20 cm x H 17 cm) (links) en de beeldhoek van de DIDSON (rechts).

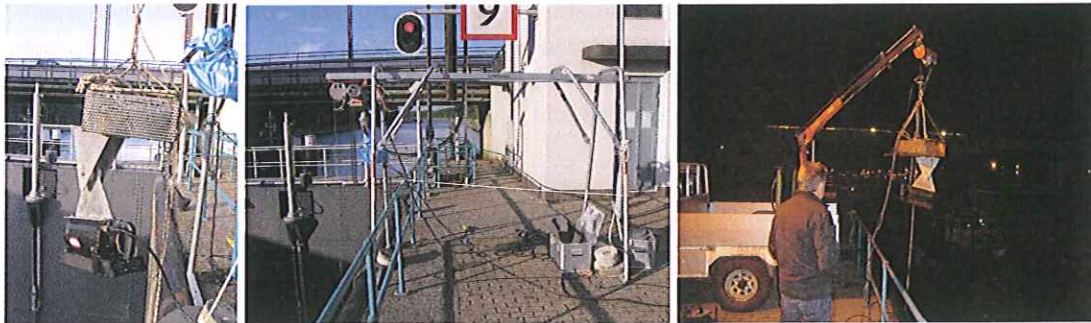
Op de tweede testdag (25 september) is de DIDSON onder een metalen bak gehangen die met betonblokken is verzwaard (Figuur 5, links). Het geheel (bak, beton blokken en de DIDSON) werd met een staande daklier met kraanbaan te water werd gelaten (Figuur 5, midden). De twee voorste poten van de kraanbaan moesten over de veiligheidsreling langs de sluis gezet worden om de DIDSON veilig in de sluis te kunnen laten zakken. Het verplaatsen van de kraanbaan, wat nodig was om ruimte te maken voor scheepvaart, bleek door het gewicht van de kraanbaan en daklier en de aanwezigheid van de reling slecht uit te voeren te zijn. Op deze dag zijn wel DIDSON opnames gemaakt, maar de methode werd wegens veiligheidsredenen en Arbotechnische redenen niet geschikt geacht om verder te gebruiken.

Er is uiteindelijk gekozen voor een opstelling waarbij een verzwaarde metalen bak met de DIDSON aan flexibele kraan is gehangen. Deze kraan is bevestigd op een auto die de DIDSON in en uit het water kon takelen (Figuur 5, rechts). Doordat de kraan bevestigd is op een auto vormde de opstelling geen gevaar voor de scheepvaart, omdat de constructie eenvoudig verplaatst kon worden tijdens het schutten. Tijdens deze vier meetdagen is gekeken of vissen door de rinketten (Figuur 6) heen zwommen en onder

Figuur 5. DIDSON vastgezet onder een verzwaarde metalen mand (links), bevestigd aan een staande daklier met kraanbaan (midden) en aan een kraan bevestigd op een auto (rechts).

Op de eerste testdag (21 augustus) is een lang metalen frame getest als mogelijk opstelling. Aan de onderkant van het frame kan de DIDSON worden bevestigd. Aan het frame worden touwen bevestigd om de 'arm' omhoog te halen. Echter bleek de hoogte van de kademuur van dien aard te zijn, waardoor een 9 meter lang verticaal frame ingezet moest worden. Door deze lengte werd het gewicht van het frame te zwaar om dit veilig en frequent omhoog te halen en te laten zakken. Deze methode werd daarom niet verder gebruikt. Op deze eerste testdag zijn geen DIDSON opnames gemaakt.
