# Oncomfortabele fietspaden

DJORN NOORDMAN,  
PROGRAMMAMANAGER, GEMEENTE HAARLEM

# Wortelopdruk fietspaden Rijksweg te Haarlem aangepakt

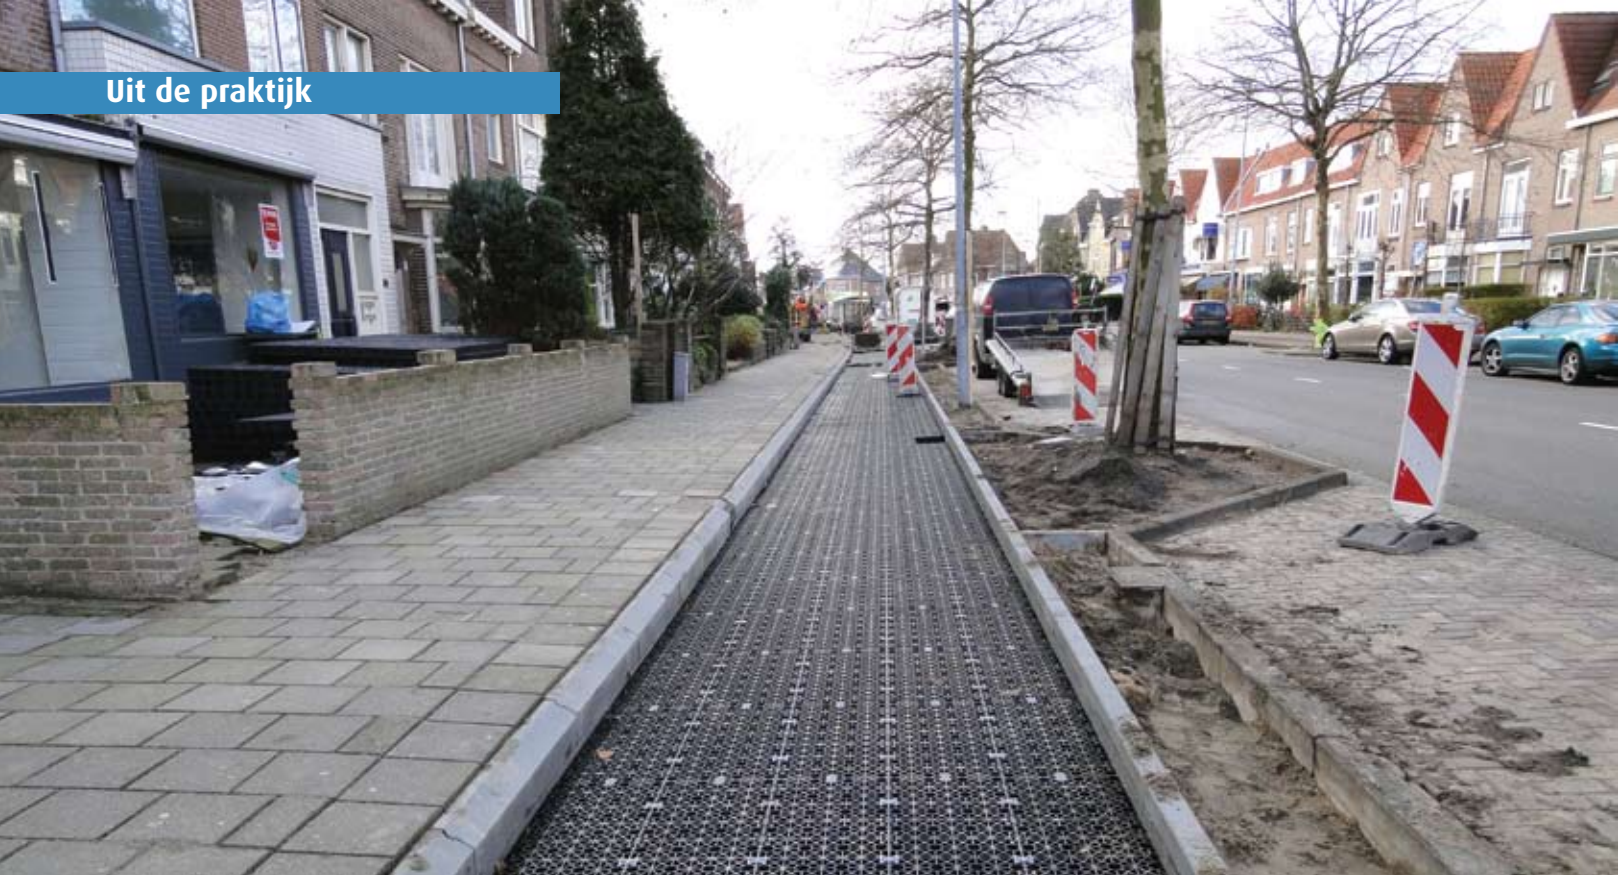
< Permavoid-elementen verwerkt als fundatie voor het fietspad

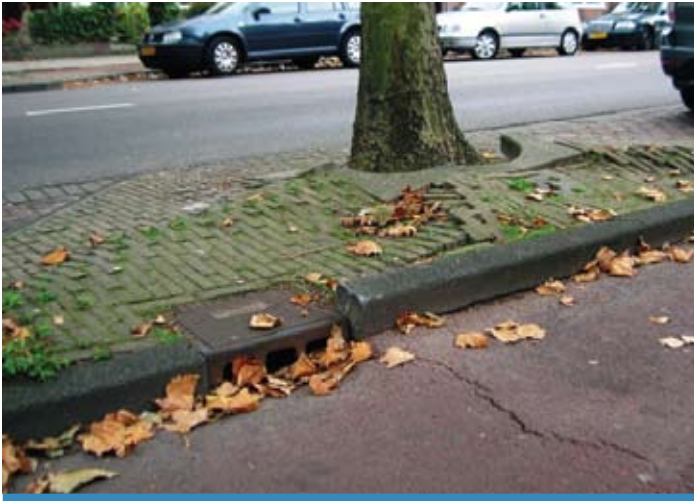
Opdrukkende verhardingen

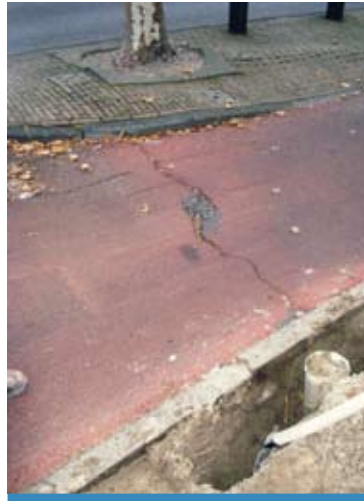
Scheuren en opdruk in het fietspad bij beluchtingspijp

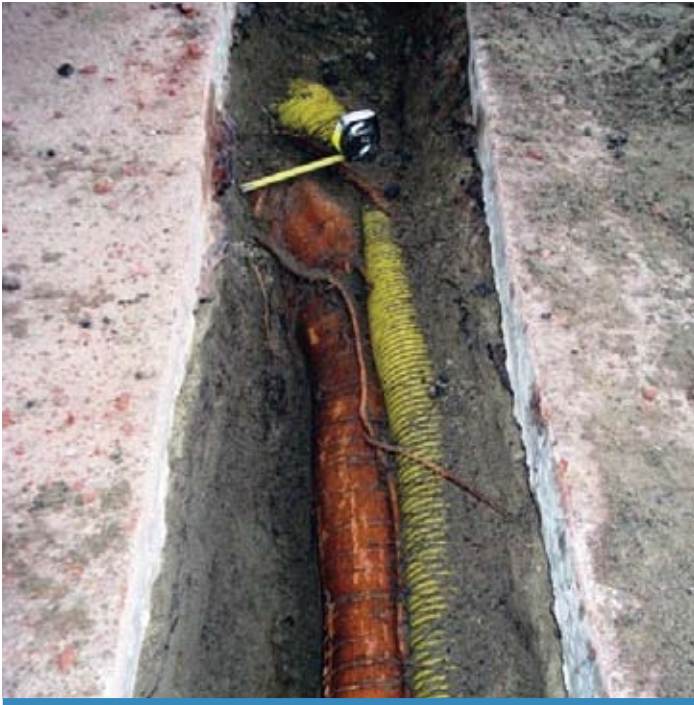
Zware wortel direct langs beluchttingsdrain

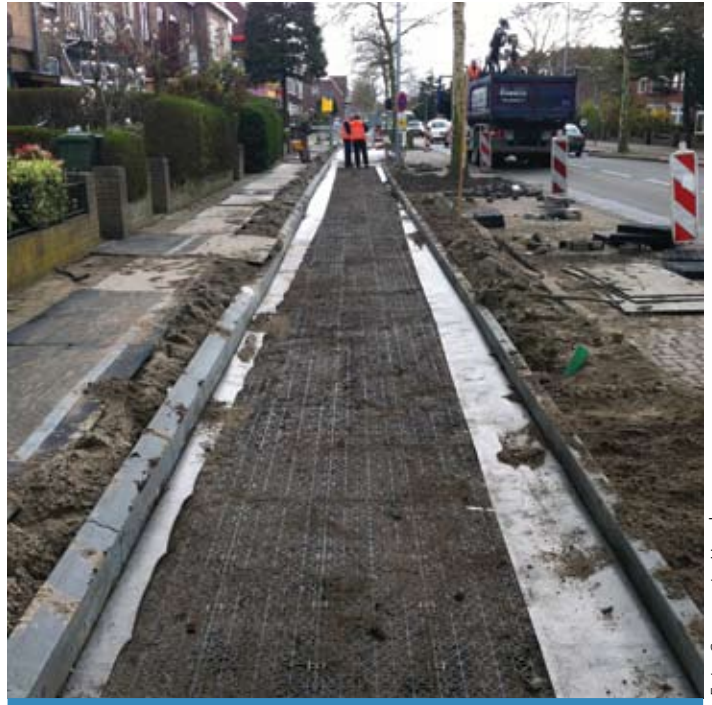
Aanbrengen permavoid

Op basis van een vergelijking van de alternatieven is uiteindelijk gekozen voor toepassing van Permavoid-elementen als fundering voor het fietspad. De inmiddels verkrijgbare elementen met een hoogte van 85 mm waren constructief voldoende sterk, waardoor onder deze

elementen bomenzand kon worden toegepast. Tevens is de afschotrichting van de verharding gewijzigd; het water vloeit nu van de bomen af richting kolken. Dit biedt niet alleen iets meer doorwortelbaar volume, maar zorgt ook dat er minder (zware) obstakels in de vorm van bijvoorbeeld opsluitbanden nodig zijn binnen het profiel.
