Oude velden oplappen

Velden buiten de gebruiksnorm nog niet afgeschreven

In 2012 heeft Silica Nova voor het eerst een oud, bestaand kunstgrasvoetbalveld 'gerevitaliseerd' in de gemeente Utrecht. 'Dat wil zeggen dat het veld zodanig is opgeknapt, dat dit weer ruim binnen de gebruikersnormen valt,' aldus Bastiaan Doornewaard van Silica Nova. Deze methode zou gemeenten een hoop geld besparen. Een serie foto's legt uit hoe het opknapproces in elkaar zit.

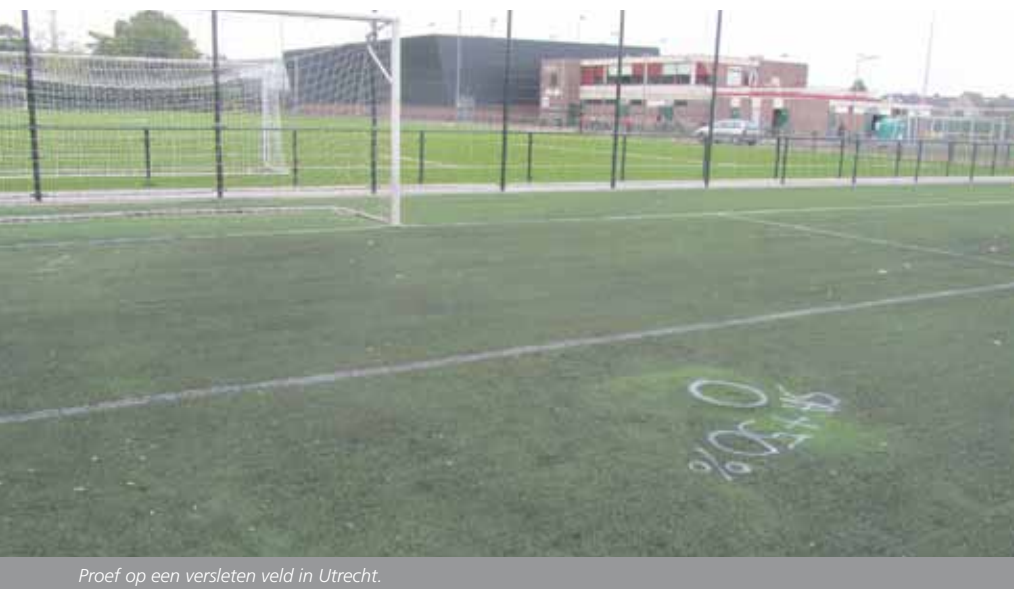
Proef op een versleten veld in Utrecht.

Het veld bij een lokale Utrechtse club was erg hard en in de doelgebieden versleten. Kiwa Isa Sport vermeldde in haar keuringsrapport dat het veld niet meer geschikt was en dat het ruim buiten de gebruikersnormen viel. Buiten de versleten doelgebieden om had het veld wel voldoende kunstgras, maar was dit te hard. De gemeente Utrecht ondernam in september 2012 vervolgens samen met Silica Nova enkele kleine proeven: pleksgewijs bracht zij de zandlaag door middel van een flinke waterstraal terug tot 10 millimeter dikte en vulde de leeggekomen ruimte daarna op met SBR-infill. Het veld werd hierna getest en dit bleek voldoende te zijn om het veld weer in de gebruikersnormen te krijgen.

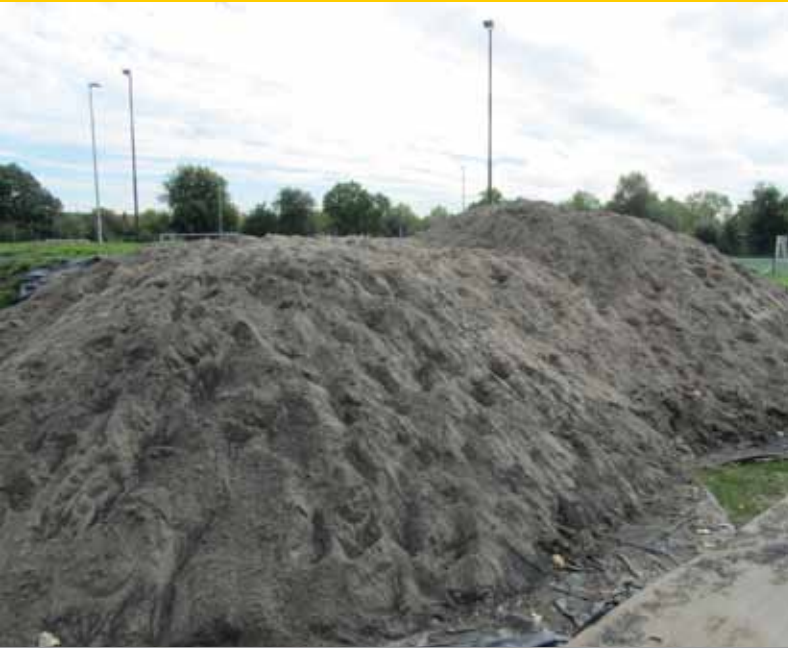
Zand/ rubber depot.

In een eerste werkgang haalde Silica Nova zo veel mogelijk schoon SBR van het veld en zette dit in depot langs het veld. Hierna verwijderde het bedrijf het zand/SBR-mengsel, dat eveneens in depot werd gezet en later werd afgevoerd naar een verwerkend bedrijf.

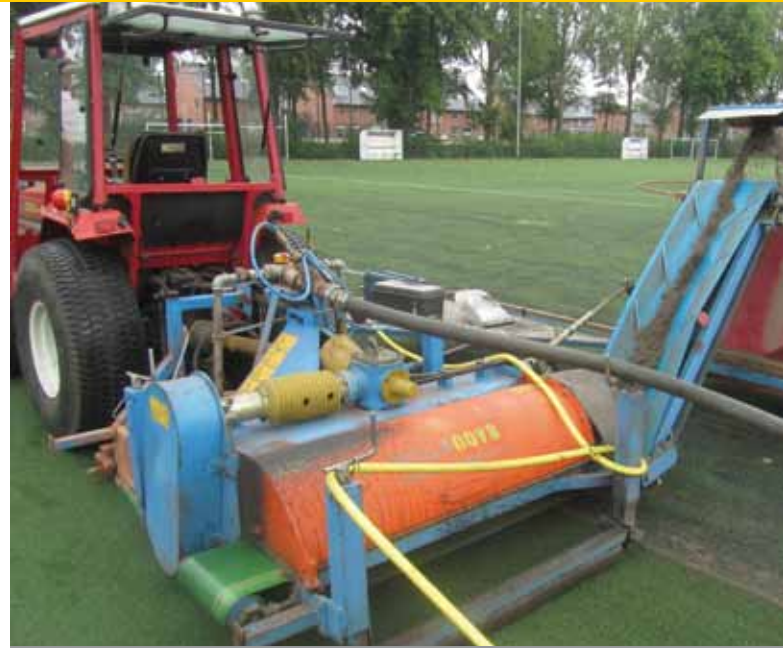
Verwijderen van zand en rubber.

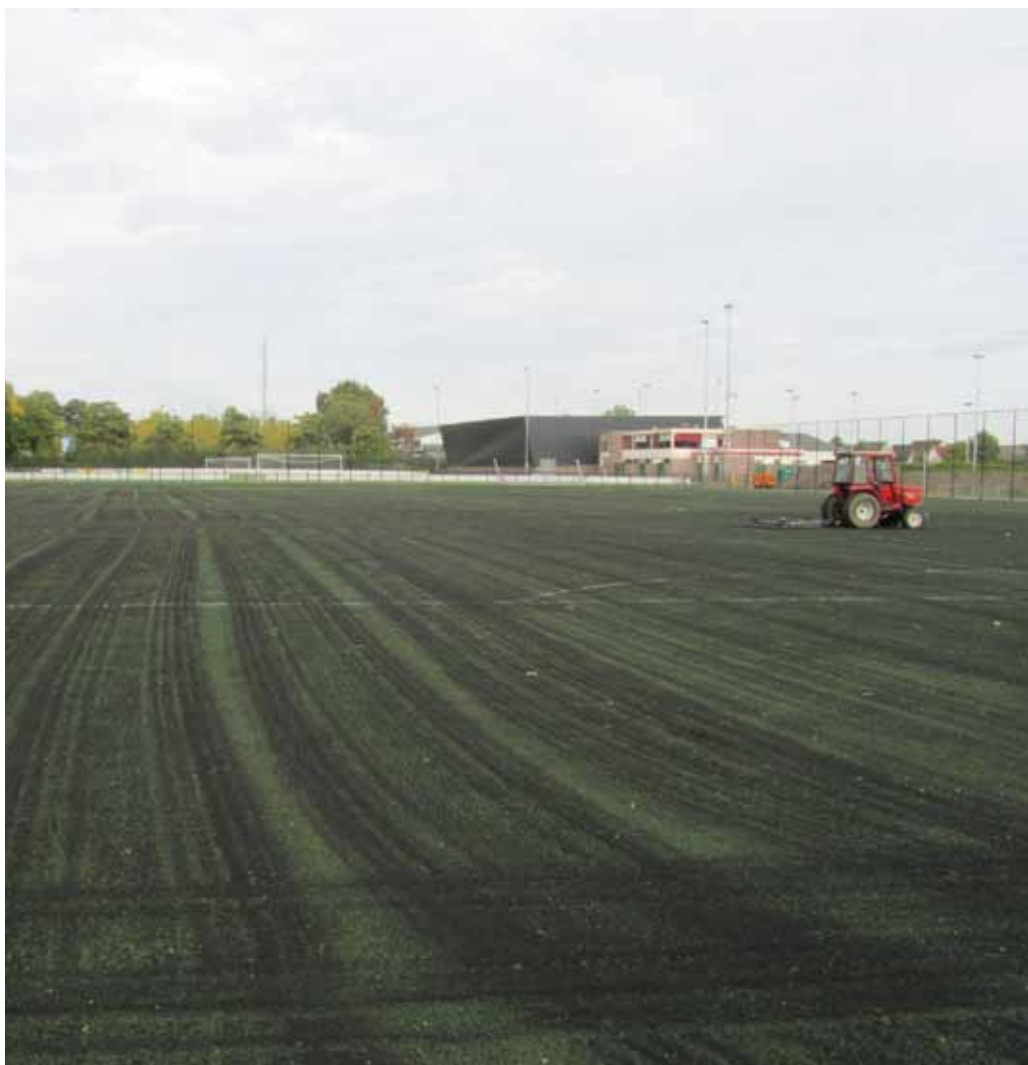
SBR-rubber invegen.

Na het SBR uit het depot op het veld te hebben gestrooid strooide Silica Nova een nieuwe en laatste SBR-laag op het veld. Na enkele weken kwam het aannemersbedrijf nog eenmaal terug om het veld nog van extra SBR-infill te voorzien en om de reparaties na te lopen. Hierna werd het veld door Intron compleet gekeurd. Uit de keuring bleek dat dit weer ruim binnen de gebruiksnormen viel. Bastiaan Doornenwaard: 'Wij zijn altijd al bezig geweest om kunstgras op een dusdanige manier onderhanden te nemen dat de betreffende velden en banen, of die nu voor hockey, korfbal, voetbal of tennis zijn, voor lange termijn weer te gebruiken zijn; dan haal je het maximale uit het product. In deze tijden van bezuinigingen lijkt ons dat een goed alternatief voor een compleet nieuwe aanleg.'
