Herinrichtingprojecten in het stroomgebied van de Buurserbeek/Schipbeek: terug naar 1850?

De waarde van historische gebiedsinformatie bij beekherstel-
projecten

Bachelor Eindopdracht Civiele Techniek

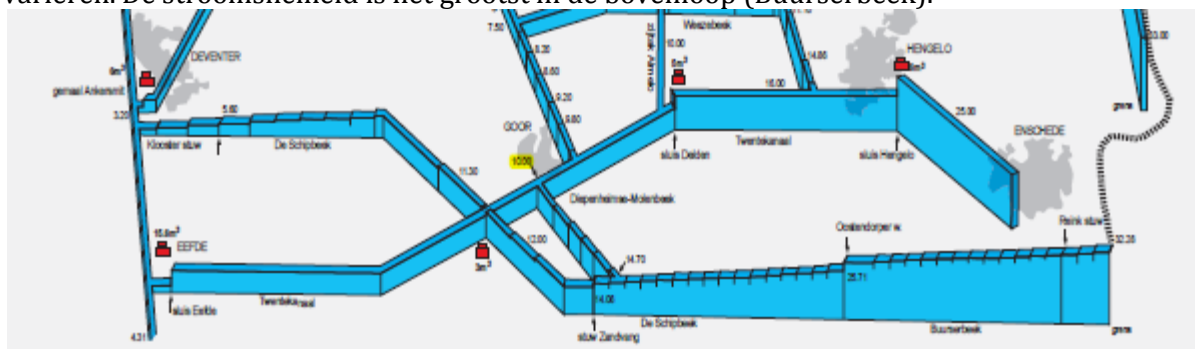
FIGUUR 2 SCHEMATISCH WEERGEGEVEN VERVALKAART SCHIPBEEK/BUURSERBEEK

De Schipbeek is een rechte en genormaliseerde beek. Over het gehele traject ligt de beek tussen verhoogde kades en daarnaast heeft de beek een sterk genormaliseerd (trapeziumvormig) dwarsprofiel. De Buurserbeek kent tevens een relatief groot verval. Op het traject Rijksgrens – monding IJssel heeft de Buurserbeek een totaal verval van 29m (Provincie Overijssel, 2010), zie hiervoor figuur 2. Dit levert over een lengte van 58 km een gemiddeld verval op van 0,5 m per kilometer. Hierbinnen varieert het verhang echter sterk (van den Houten, 2003). De bovenloop Rijksgrens – Nieuwe Sluis (Zandvang) heeft een gemiddeld verhang van 0,7 m per km, voor de benedenloop is dit 0,3 m per km (zie ook hoofdstuk 4). Dit heeft tot gevolg dat de stroomsnelheden binnen deze beek ook sterk variëren. De stroomsnelheid is het grootst in de bovenloop (Buurserbeek).

In de Buurserbeek is een aantal stuwen en 'drempels' aangelegd die het verval stap voor stap opvangen. Het aantal stuwen in de Buurserbeek en parallelle waterlopen is 51, waarvan 25 vaste overlaten, 16 cascadestuwen en 10 overige typen stuwen (klep/schuif of schotbalk). Twaalf stuwen hiervan zijn vispasseerbaar of worden vispasseerbaar gemaakt vóór 2015. De kenmerken van de genormaliseerde Buurserbeek zijn te zien in figuur 3, die de situatie bij de Reinkstuw bij Buurse weergeeft. De Reinkstuw is tevens een vast afvoermepunt. Daarnaast is er een verval van 2m bij de nog in werking zijnde Oostdorper Watermolen (van den Houten, 2003).

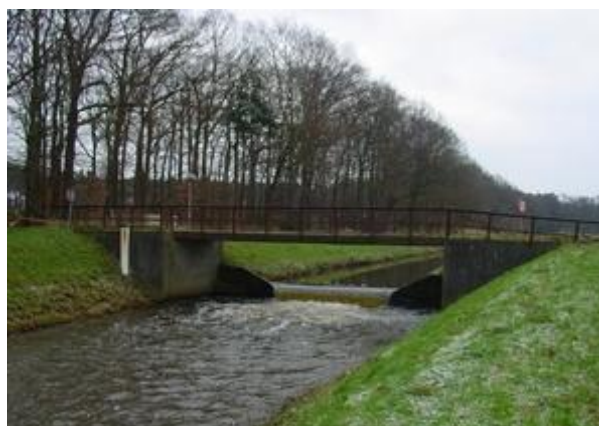
FIGUUR 3 GENORMALISEERDE BUURSERBEEK TER HOOGTE VAN DE REINKSTUW (BUURSE).

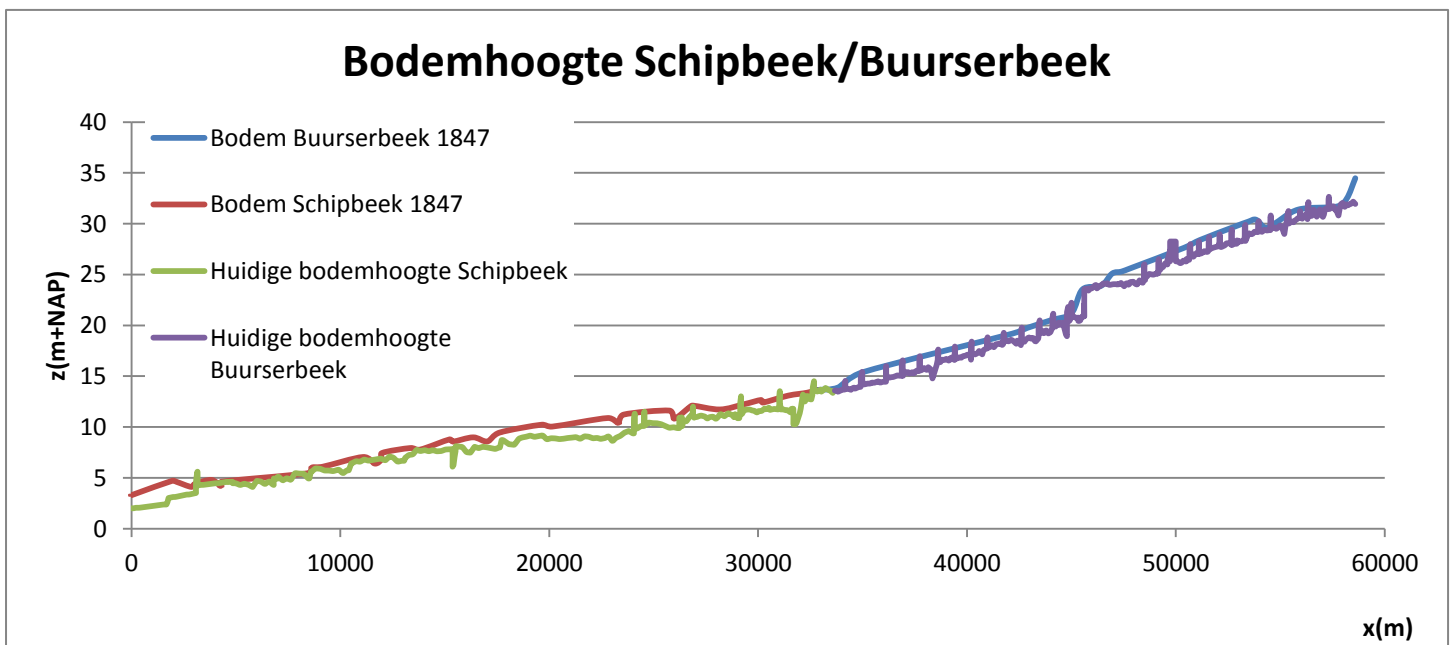
FIGUUR 12 GEMIDDELDE BODEMHOOGTE BUURSERBEEK EN SCHIPBEEK: 1847 EN 2013: AFSTANDEN VANAF MONDING IJSSEL

Wat daarnaast opvalt is dat de reeks voor de tegenwoordige bodemhoogte maar tot 58,6 km gaat, wat 6,7 km korter is dan de 65,3 km voor de situatie uit 1847. Hieruit blijkt dat de beek een verkorting heeft ondergaan van ca 10 %. De twee belangrijkste veranderingen zijn de monding bij de IJssel (figuur 13 links) en de afsnijding van de Oude Schipbeek tot de Wippertstuw (figuur 13 rechts). De locaties van alle beekafsnijdingen zijn weergegeven in bijlage 7. Langs het traject van de Schipbeek is het gemiddelde bodemniveau verlaagd met gemiddeld 0,8 m, voor de Buurserbeek is dit gemiddeld 1,8 – 2 m zoals te zien is in figuur 12.

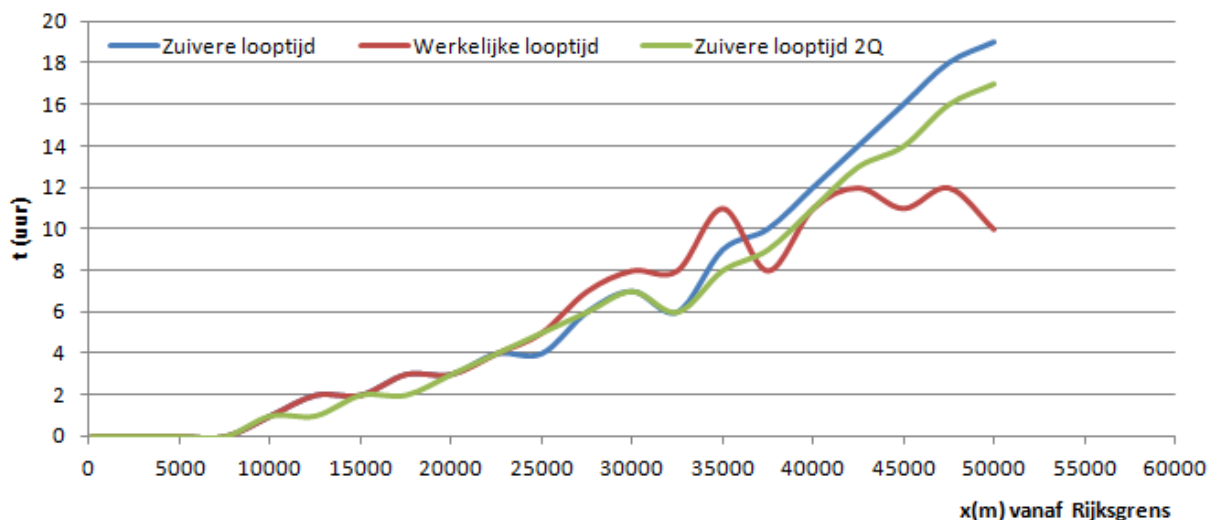
FIGUUR 19 VERLOOP VAN DE GOLFTOP LANGS HET TRAJECT, INSTROOM BIJ GRENS OP T = 0

Interferentie met de in- en uitstroom uit de zijbeken en rondom de beek liggende landerijen levert een verkorting van de looptijd op van 9 uur. De 'zuivere' looptijd van de maatgevende golf door de hoofdwaterloop (zonder interferentie) is dus 19 uur als alleen op de bovenrand een maatgevende afvoergolf wordt gezet. Alle zijdelingse instroom is op nul gezet. De looptijd van 19 uur is ongeveer een factor 2 groter dan de werkelijk optredende looptijd van 9 uur. Het verloop van de werkelijk optredende golf in de tijd langs het traject van de beek tot Bathmen is weergegeven in figuur 19. Hierin is ook het verloop van de golftop bij 2Q uitgezet, dus tweemaal de maatgevende golf. Zo is het zeker dat alle uiterwaarden volledig geïnundeerd zijn en kan de invloed daarvan op de looptijd worden bepaald (derde factor). Verschillen treden op tussen km 25 (Nieuwe Sluis) en km 35 (nabij Markelo). Dit kan verklaard worden door de instroom van de Elsbeek. Daarnaast heeft het Twentekanaal (km 32,5) in beide situaties een min of meer gelijke vertragende werking op de golf. Vanaf het 40 km punt vanaf de Rijksgrens (Sandermanstuw) wordt de golftop opnieuw 'versneld' ten opzichte van de 'zuivere looptijd'. Dit kan verklaard worden het samenvallen van de top van de golf met de top van de uitstroom van meerdere relatief grote beken en waterleidingen die op de Schipbeek afwateren (bijlage 5). Dit effect treedt ook op het stuk Bathmen – Monding IJssel op en wordt hier versterkt.

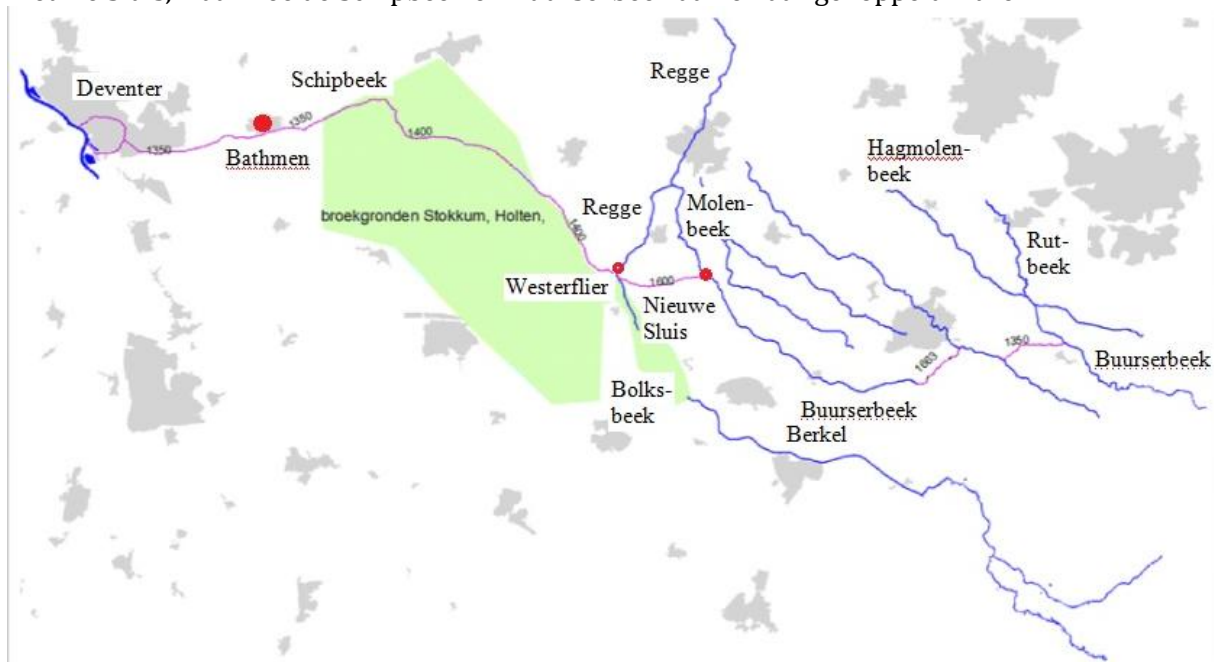
FIGUUR 29 ONTSTAAN VAN BEEKSYSTEEM VÓÓR 1850 MET JAAR VAN GRAVEN (BRON: JEHEE, 2013)

Dat de Buurserbeek/Schipbeek rond 1850 met veel andere beken in verband stond, is te zien in figuur 29. Een indicator is het aantal beken dat erin uitmondde: alleen op de Buurserbeek waren dit er al 3. Tevens trad er een benedenstroomse splitsing of “bekkescheid” op: een tak naar de Diepenheimse Molenbeek en de andere naar de Beneden – Schipbeek (zie ook figuren 29 en 30). In de benedenloop was er daarnaast verbinding met de Regge via een valsluis bij het Westervliet, verbinding met de Berkel door zijdelingse afwatering via de Lindemansbeek en de Bolksbeek en mondde de Boterbeek uit in de Schipbeek. Tenslotte diende de Koerhuisbeek via een sluis als tweede monding van de Schipbeek. De afwatering van de gronden achter de kaden van de Schipbeek vond plaats door een heel aantal waterleidingen die (al dan niet door middel van duikers) uitmondde in de Schipbeek/Buurserbeek (zie figuur 30).

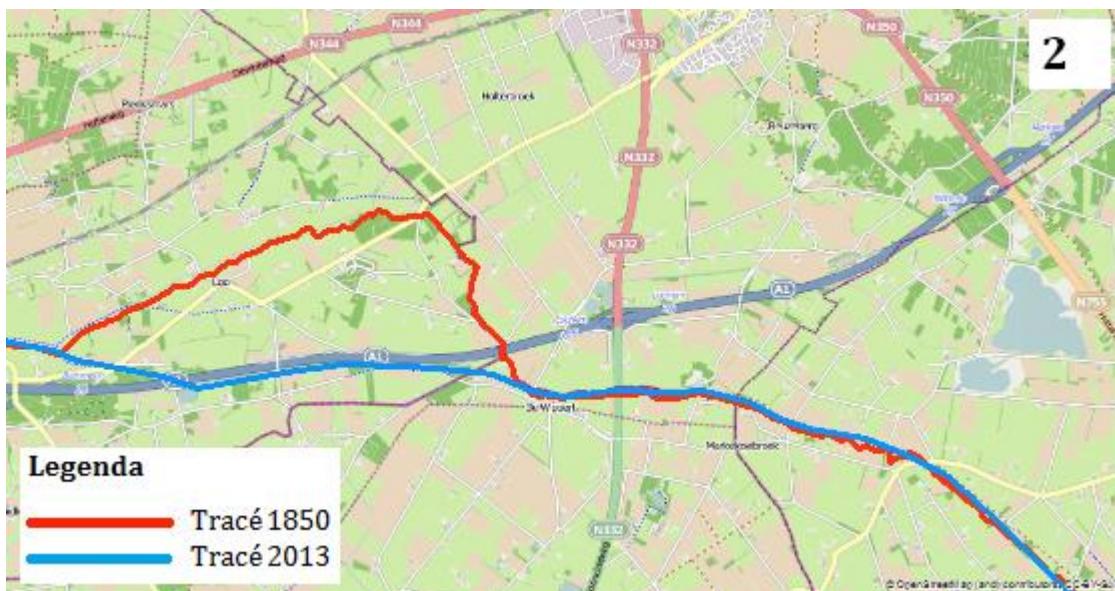
Locatie:
Tracé Bathmen – Holten – Markelo
Wat:
Grote verlegging loop Schipbeek
Afsnijding meanders vanaf de Wippert
Verkorting:
1935 m (Verlegging Schipbeek)
368 m (Afsnijden meanders)
Totale verkorting:
2303 m

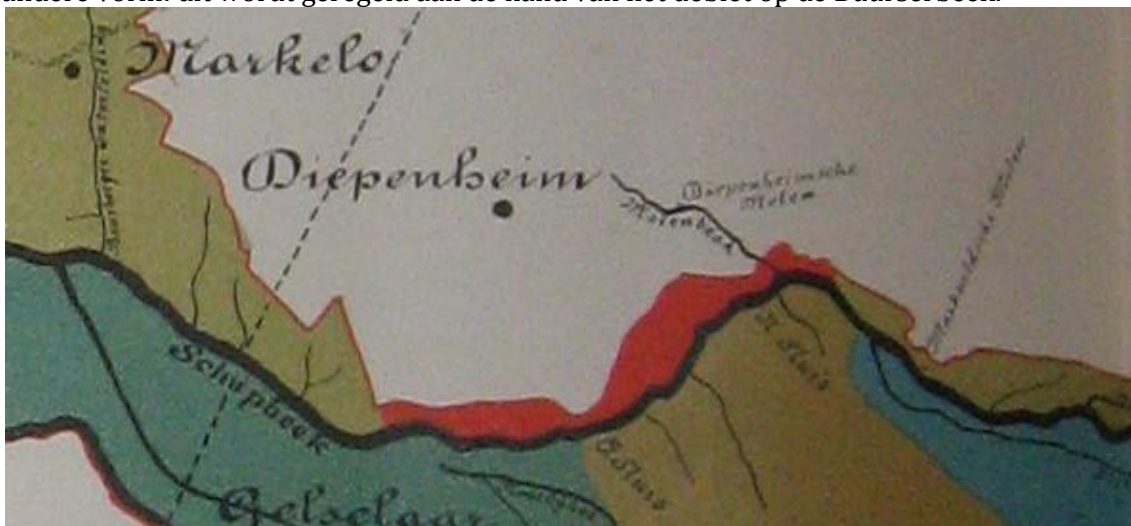
FIGUUR 44 STROOMAFWAARTSE SPLITSING BIJ DE NIEUWE SLUIS

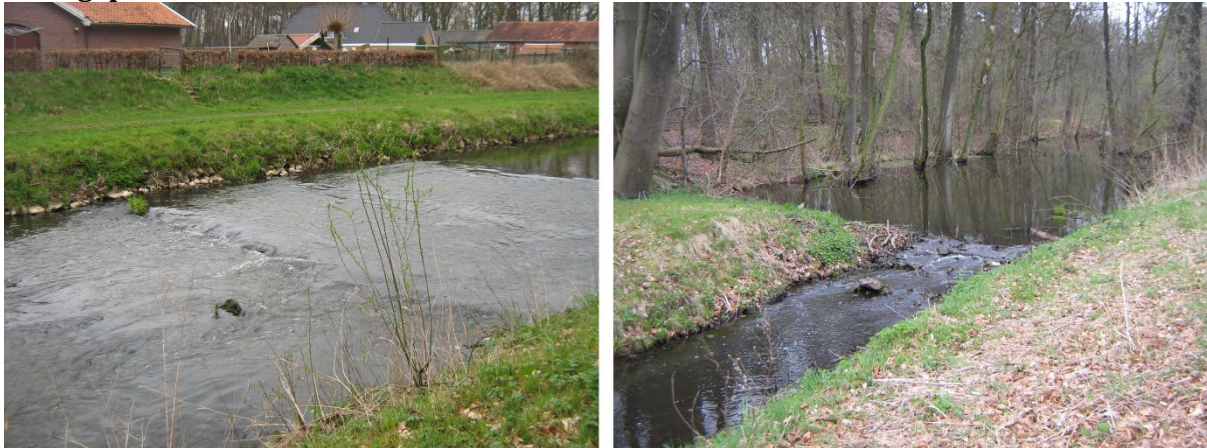
FIGUUR 48 BEEK MET GOLVEND BODEMPROFIEL OF VERTICAAL MEANDEREN BIJ LANKHEET, HAAKSBERGEN

Hiertoe wordt de beekbodems met een golvend bodemprofiel (of: drempels) gerekend. Deze dienden ook voor bevoeiing. Deze golvende bodemprofielen kwamen zowel in de Buurserbeek als de Schipbeek voor. De hoge plekken lagen vaak op trajecten waar de bodem was afgedekt met kalk en ijzer. Hierdoor werd erosie voorkomen. Het water bleef dan in de plassen staan. Dit kwam vooral voor rond het Lankheet waar het is hersteld figuur 48 en figuur 49, maar ook de Schipbeek, vanaf de nieuwe sluis tot aan Bathmen. Voorbeelden hiervan zijn ook te zien in lengteprofielen (figuren 49 en 50).

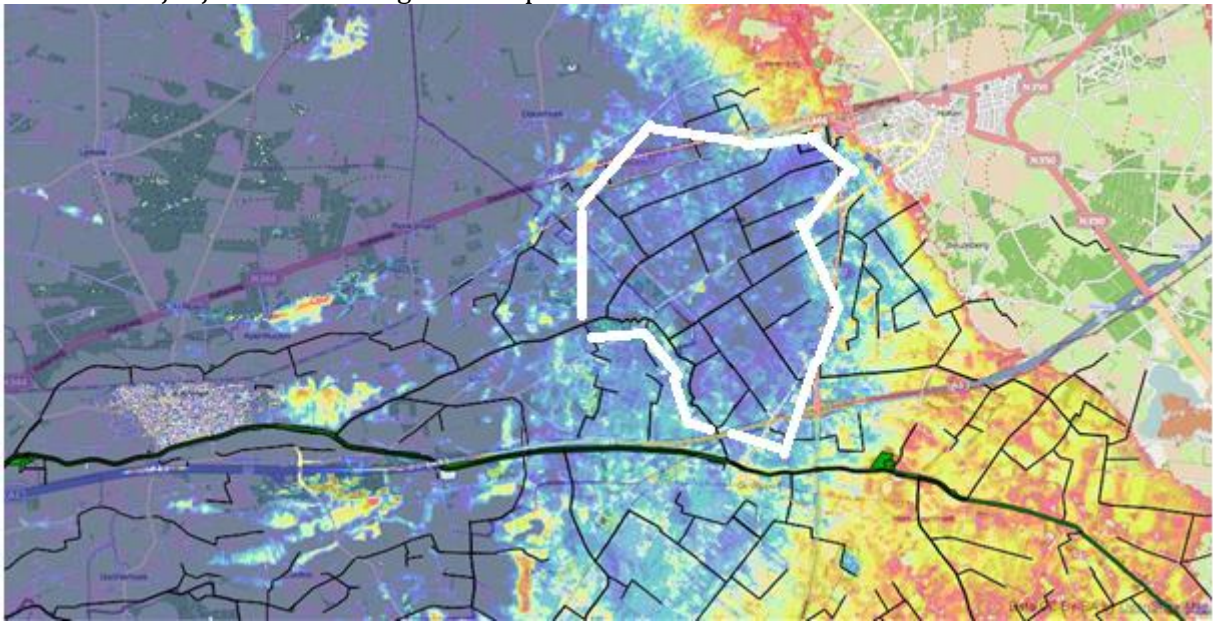
FIGUUR 61 VERMOEDELIJKE BEVLOEIINGSGRONDEN HOLTERBROEK (WITTE KADER)
