INSTITUUT VOOR BODEMVRUCHTBAARHEID

RAPPORT 8-76

ONDERZOEK NAAR DE BODEMFYSISCH EIGENSCHAPPEN OP HET KAVELINRICHTINGS-
PROEFVELD HALSEMA IN DE RUILVERKAVELING "DE MARNE"

P. BOEKEL

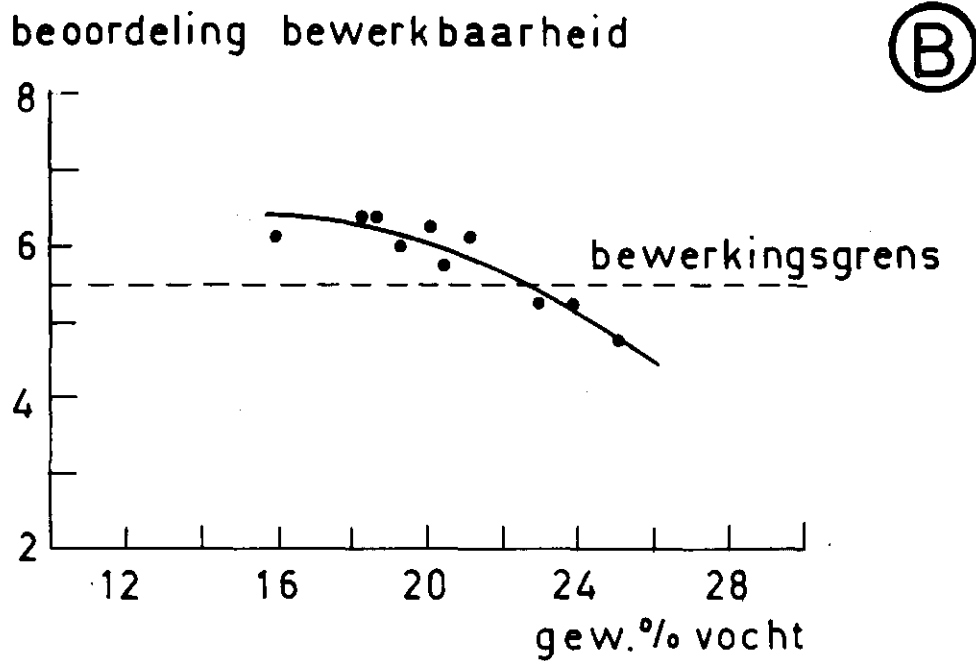
Fig. 4. De bewerkbaarheid van de grond in het voorjaar, in relatie met het vochtgehalte (A) en het verloop van het vochtgehalte in het voorjaar (B).

4.3.3. *Bewerkbaarheid van de grond in het voorjaar.* In het voorjaar werd een aantal malen de bewerkbaarheid van de grond beoordeeld (door kneden of verkruimelen), waarbij een cijfer in een schaal 1-10 werd gegeven (laag = slecht en hoog = goed; $5\frac{1}{2}$ -6 is een grenswaarde). Door direct na de beoordeling ook het vochtgehalte te bepalen, kon voor iedere grond ook de relatie bewerkbaarheid-vochtgehalte worden verkregen. Aan de hand daarvan kon ook de bewerkbaarheidsgrenswaarde voor het vochtgehalte worden vastgesteld. Dat is het vochtgehalte waarbij de grond juist voor bewerking geschikt is (fig. 4A). Door de bewerkbaarheidswaardering of het vochtgehalte van de grond uit te zetten tegen de tijd en de grenswaarden in te tekenen (fig. 4B), kon worden afgeleid op welke datum de grond bewerkbaar was.

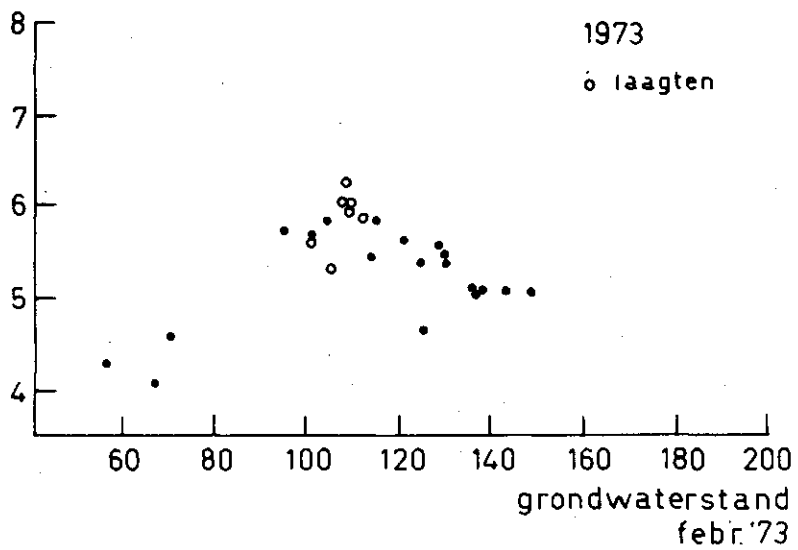
Fig. 15. Actuele structuur in de zomer in relatie tot de grondwaterstand in de winter.

5.3.4. *Actuele structuur.* Zowel in 1971 als in 1973 werd in de zomer op een beperkt aantal plekken over het gehele bedrijf de actuele structuur op het oog beoordeeld. De daarbij verkregen cijfers liepen nogal uiteen en het bleek dat vooral de ontwateringstoestand daarvoor verantwoordelijk was (fig. 15). In beide jaren blijkt op percelen met ondiepe grondwaterstand in de winter een slechte structuur voor te komen. Evenals verslemming en bewerkbaarheid is ook de actuele structuur bij zeer diepe ontwatering slechter. De toestand is het gunstigst wanneer onder natte omstandigheden de grondwaterstand niet dieper dan 140 en niet ondieper dan 100 cm komt.

Volgens de gegevens van 1973 voldoen de meeste laagten aan die situatie en vertoonden, voorzover op structuur beoordeeld, een redelijk goede structuur.
