Lekkage langs en door waterputten opsporen, hoe doe je dat?

M.H.A. Juhász-Holterman (vml. WML/Juhász Advies), R. Prevoo (WML)

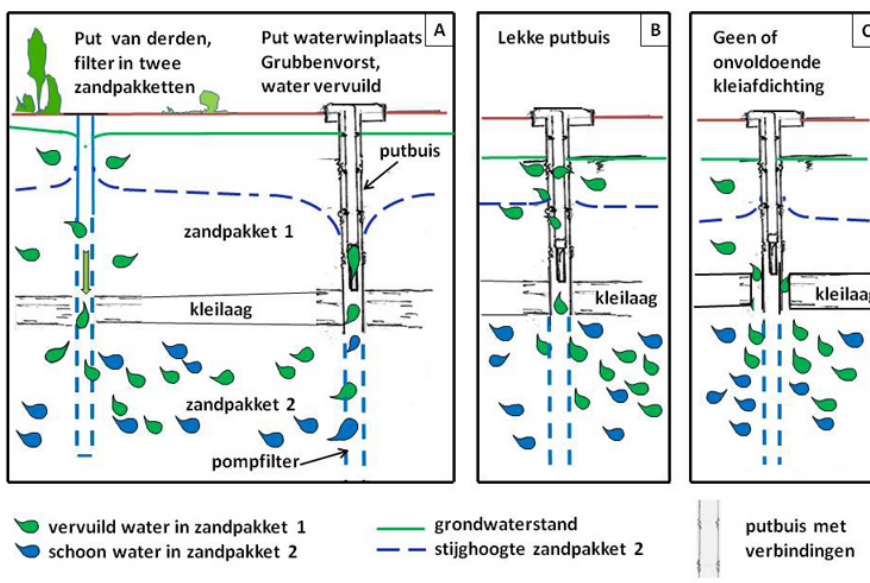
Afbeelding 1. Verontreinigd grondwater lekt naar een schoon waterwinpakket door een verkeerd gesteld filter (A), een lekke putbuis (B) of omdat het boorgat ter plaatse van de klei niet met klei is afgedicht (C)

Als een filter twee zandpakketten kortsluit (afbeelding 1a) of als een putbuis lekt en de put is uit bedrijf (afbeelding 1b), dan stroomt het lekwater via het pompfilter in het diepe waterwinpakket. Als de doorboorde kleilaag niet goed is afgedicht, stroomt (vervuild) grondwater uit het ondiepe pakket langs de putbuis in het diepe waterwinpakket (afbeelding 1c).

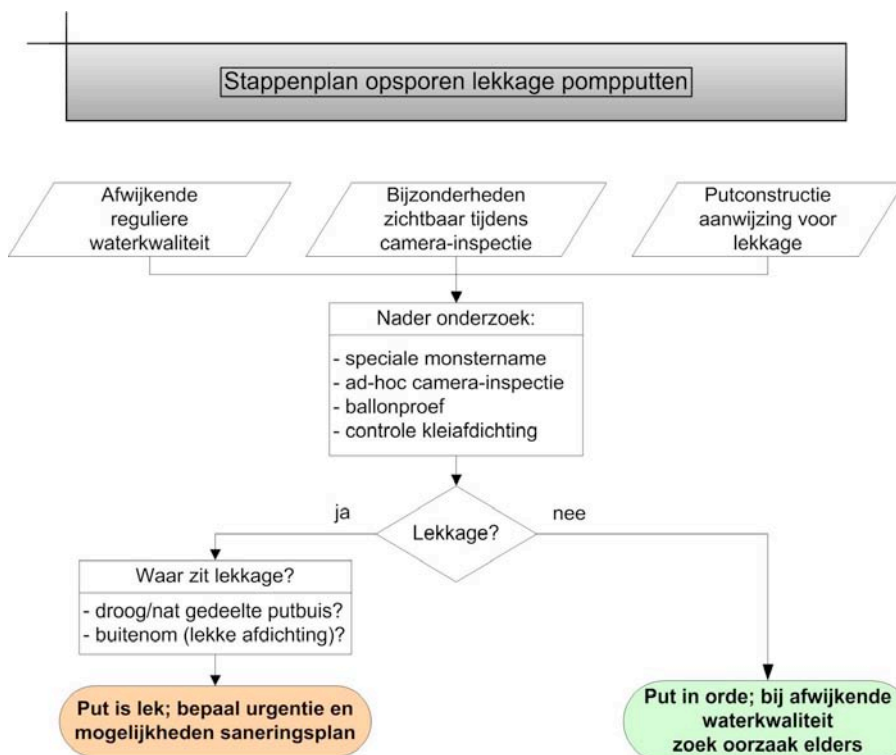
Afbeelding 2. Vereenvoudigde weergave van het stappenplan voor het opsporen van lekkage in pompputten

Afwijkingen in de reguliere waterkwaliteit, bevindingen van een reguliere camera-inspectie of het materiaal van een putconstructie kunnen aanleiding zijn voor een nader onderzoek naar lekkage (afbeelding 2). De waterkwaliteit van pompputten van WML wordt periodiek onderzocht. Diepe putten zijn verdacht van lekkage bij het constateren van antropogene invloeden.

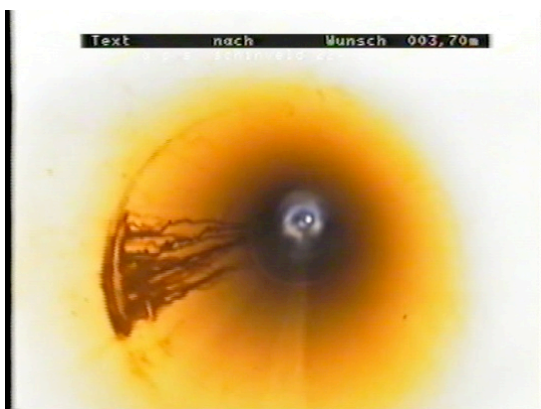
Afbeelding 3. Lekkende verbinding in een pvc-put

Verder is op beelden van een camera-inspectie te zien of verbindingen in de putbuizen lekken. Er zijn leksporen zichtbaar of het water komt zichtbaar naar binnen (afbeelding 3). De verbindingen zijn mogelijk doorgeroest of vanaf het begin niet dicht geweest. Dit verschijnsel is vooral aangetroffen bij pvc-putten met niet of onvoldoende verlijmde kordeldraadverbindingen (afbeelding 4) en bij gelaste buizen. Een metalen putbuis kan zijn doorgeroest (afbeelding 5), een buis van asbestcement kan scheuren, RVS kan microbiologisch geïnduceerde corrosie [3] vertonen waardoor gaten in de putbuis ontstaan (afbeelding 6). Maar een putbuis kan ook geheel gaaf en schoon zijn, terwijl de bovenkant van het filter van een diepe zuurstofloze put geheel vervuild is met neergeslagen ijzer. In dit laatste geval is de putbuis waarschijnlijk in orde, maar de doorboorde kleilaag rond de put is mogelijk niet of onvoldoende afgedicht.

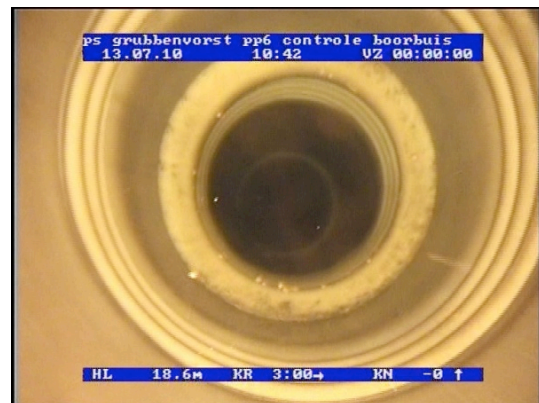
Afbeelding 4. Verlijmde, niet lekkende kordeldraadverbinding

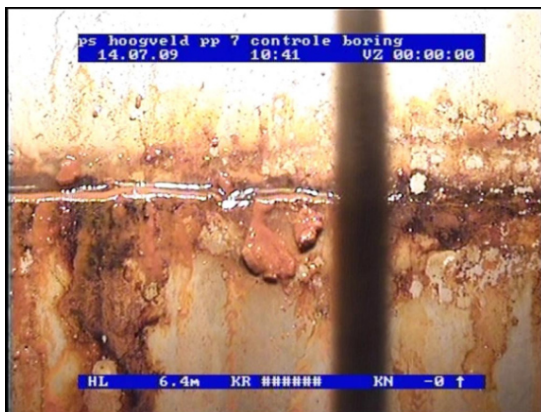
Afbeelding 5. Doorgeroeste RVS-verbinding
Boven de diepe stijghoogte, maar onder de grondwaterstand

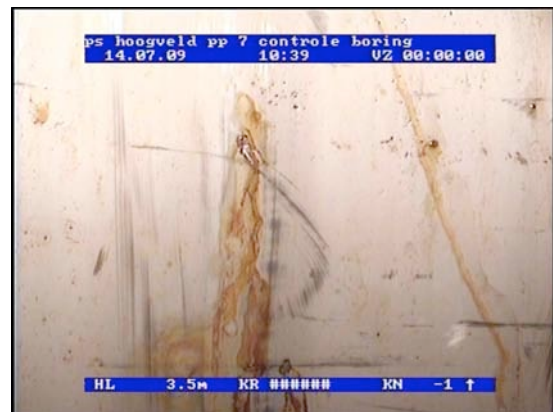
Afbeelding 6. Een RVS-buis met microbiologisch geïnduceerde corrosie

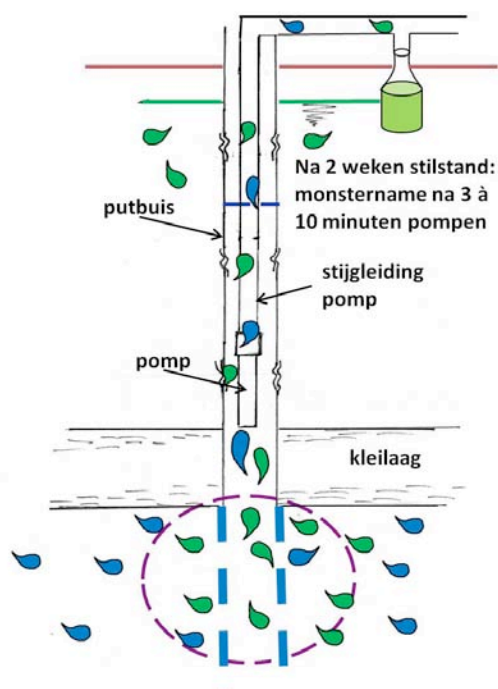
Afbeelding 7. Water (groen), bemonsterd direct na het starten van de pomp

Door de betreffende put enige tijd, bijvoorbeeld twee weken, uit bedrijf te nemen en vervolgens na drie tot tien minuten pompen (afhankelijk van de plaats van de pomp, de capaciteit, de diepte van het filter en de inhoud van de stijgbuis) een watermonster te nemen, kan de afwijkende waterkwaliteit worden opgemerkt (afbeelding 7). Het lekwater bevindt zich immers direct rond het filter in het diepe zandpakket. Als gevolg van de korte pomptijd is de bijmenging met diep schoon water gering en zal het monster deels uit (vervuild) antropogeen beïnvloed grondwater bestaan. De te onderzoeken parameters zijn afhankelijk van de waterkwaliteit van het freatische pakket ter plaatse.

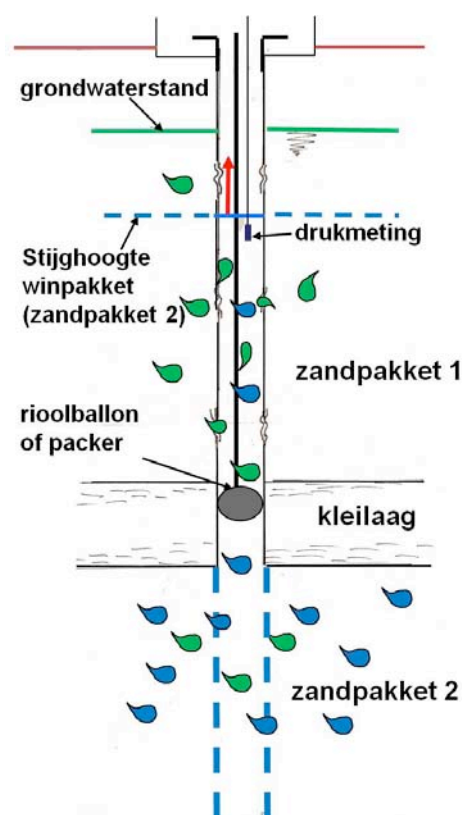
Afbeelding 8. Proef met een rioolballon of een packer ter bepaling van de grootte van het lek

De rioolballon of (sinds 2012) de *packer* wordt ter hoogte van de afdichtende, beschermende kleilaag op een glad stuk putbuis geplaatst en op druk gebracht (afbeelding 8). Eventueel wordt de waterstand boven de ballon enkele meters verlaagd tot de reguliere afpompdiepte van de putpomp om extra stijghoogteverschil te creëren. Doordat de putbuis boven de ballon of *packer* van het filter is afgesloten, kan er geen water in of uit. Vervolgens registreert een *diver* of drukopnemer de waterstand in de putbuis. Stijgt deze dan is met de stijgsnelheid en de

diameter van de putbuis de hoeveelheid lekwater door de putbuis te berekenen voor zover het lek zich onder de grondwaterstand van dat moment bevindt.

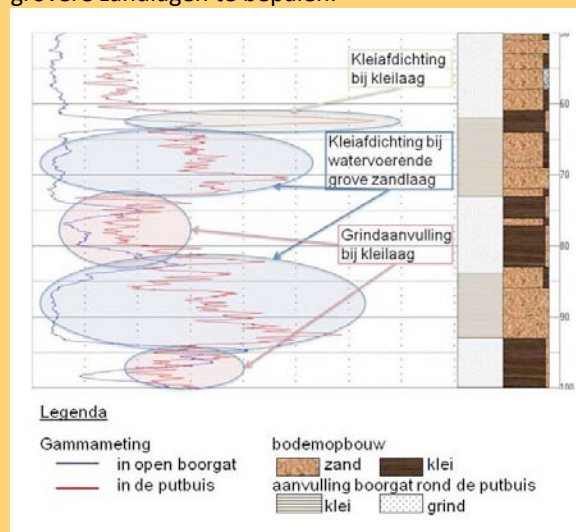
Afbeelding 9. Verkeerde afdichting van een put bewezen door gammameting

Een gammameting is ook in een winput mogelijk, omdat de gammastraling ongehinderd de putbuis passeert. Kleilagen hebben van nature een verhoogde gammastraling. Indien een kleiafdichting van bijvoorbeeld mikoliet op een bepaalde diepte is aangebracht, dan zal op die diepte een duidelijk verhoogde gammastraling meetbaar zijn. Als deze kleiafdichting ontbreekt, zal de gammastraling nauwelijks verhoogd zijn t.o.v. de grind- of grondaanvulling. Een gammameting geeft de duidelijkste resultaten als er ook een meting in het open boorgat beschikbaar is. Dan is precies bekend waar in de onderzochte put de natuurlijke kleilagen voorkomen. Is deze meting er niet dan is een vergelijking met de vele putten in de omgeving een alternatief om de diepte van de regionaal voorkomende natuurlijke kleilagen vast te stellen.
