## Nauwkeurigheid van handmatig gemeten grondwaterstanden

*Martin Knotters (Alterra-WUR), Thomas de Meij (provincie Overijssel), Matheijs Pleijter (Alterra-WUR)*

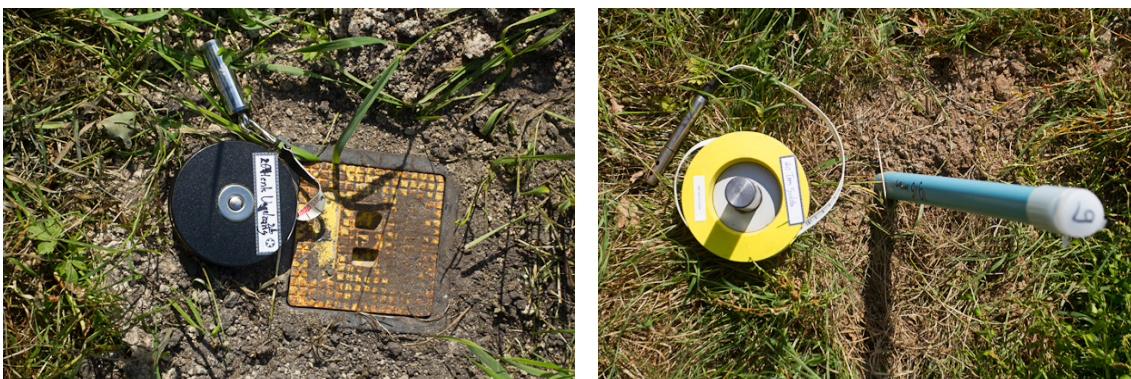
We onderzochten de nauwkeurigheid van metingen met twee typen peilklokjes: het bekende dompelklokje dat bestaat uit een messing buisje van 17 mm doorsnede, en een elektronisch peilapparaat met geluidssignaal. Afbeelding 1 laat deze twee instrumenten zien.

***Afbeelding 1. Meetlint met akoestisch dompelklokje (links) en elektronisch peilapparaat met geluidssignaal (rechts)***

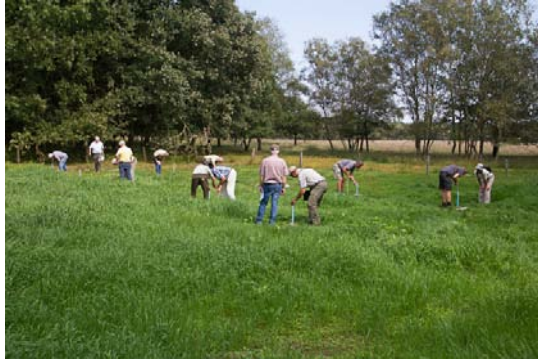
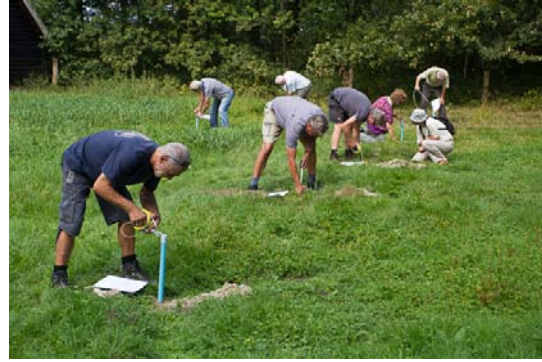
In een veldje bij het Boetelerveld (Overijssel) plaatsten we zestien waterdichte buizen, met daarin waterniveaus die wij nauwkeurig instelden door volumina water af te wegen. Vervolgens zijn de waterstanden gemeten door zestien verschillende waarnemers, wat 256 waarnemingen opleverde. Negen waarnemers waren vrijwilligers van Landschap Overijssel, en zeven professionele meetnetbeheerders. Afbeelding 2 geeft een impressie van de uitvoering van het experiment.

**Afbeelding 2. Veldje met 16 buizen en uitvoering van de proef**

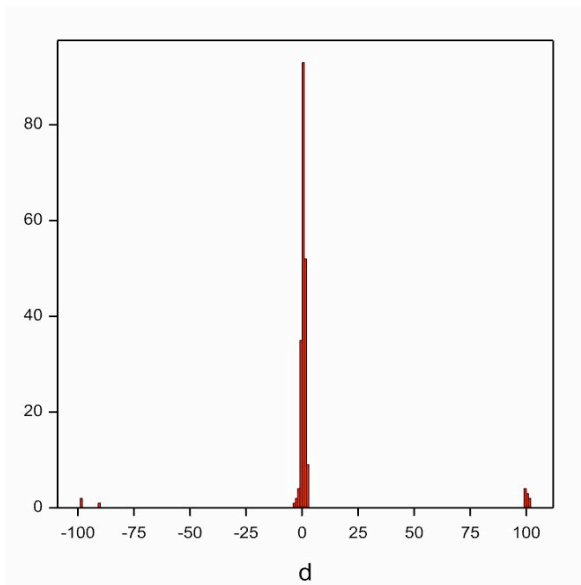
Afbeelding 3 geeft een histogram van de waarnemingsfouten. De afbeelding laat zien dat de meeste fouten klein zijn, hooguit enkele centimeters. Opmerkelijk is echter dat twaalf keer een fout is gemaakt van circa 100 cm. In alle gevallen werden deze fouten gemaakt bij elektronische peilapparaten. Het blijkt dat bij de meetlinten hiervan de diepte in meters niet wordt herhaald bij de centimeterverdeling, zoals bij de dompelklokjes wel het geval is, zie figuur 4.

**Afbeelding 3. Histogram van de waarnemingsfouten  $d$  in cm (x-as).**

$n=208$ , de absolute frequenties zijn aangegeven (y-as) en de intervallen zijn 1 cm breed.

Opmerkelijk is echter dat twaalf keer een fout is gemaakt van circa 100 cm. In alle gevallen werden deze fouten gemaakt bij elektronische peilapparaten. Het blijkt dat bij de meetlinten hiervan de diepte in meters niet wordt herhaald bij de centimeterverdeling, zoals bij de dompelklokjes wel het geval is, zie figuur 4.

Deze afleesfouten werden niet alleen door waarnemers gebruikt die geen ervaring hadden met deze meetlinten; ook twee waarnemers die deze meetlinten in de praktijk gebruiken maakten beiden een keer deze afleesfout.

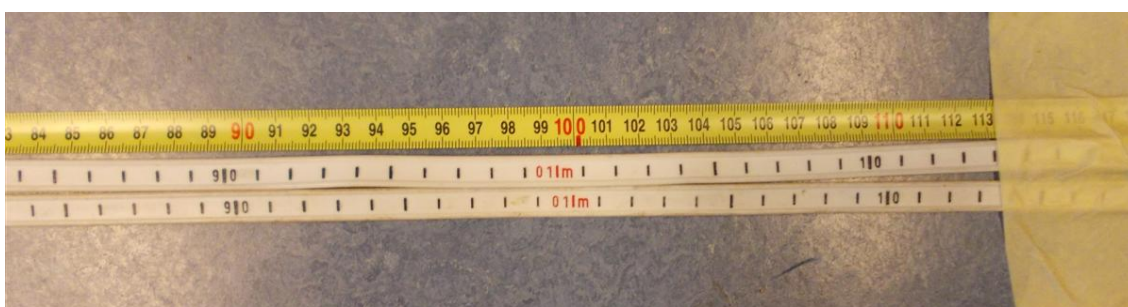
**Afbeelding 4. Het bovenste meetlint is bevestigd aan een dompelklokje, de onderste twee meetlinten aan elektronische peilapparaten met geluidssignaal.**

Het experiment laat verder zien dat de grootste fouten worden gemaakt bij het aflezen van het meetlint. De meetlinten die aan de elektronische peilapparaten zijn bevestigd gaven regelmatig aanleiding tot waarnemingsfouten van circa 100 cm. De meetlinten waaraan de dompelklokjes waren bevestigd waren veel duidelijker, en hiermee werden dergelijke fouten niet gemaakt. De afleesfout van circa 100 cm werd relatief vaak gemaakt door twee waarnemers die niet ervaren bleken te zijn met de elektronische peilapparaten. Omdat deze fout ook enkele malen werd gemaakt door waarnemers die ervaring hebben met deze instrumenten concluderen we dat grondwaterstanden en stijghoogtes die hiermee zijn waargenomen afleesfouten van circa 100 cm kunnen bevatten. Hierbij merken we op dat in ons experiment de ingestelde niveaus niet dieper waren dan 200 cm. We sluiten niet uit dat bij diepere niveaus afleesfouten worden gemaakt van bijvoorbeeld 200 of 300 cm. Het lijkt nogal een open deur, maar dit experiment was blijkbaar nodig om deze foutenbron expliciet aan het licht te brengen. De oplossing is eenvoudig.

Op basis van de resultaten van het experiment bevelen wij aan om elektronische peilapparaten met geluidssignaal te voorzien van duidelijke meetlinten die bij de centimeterverdeling ook de diepte in meters aangeven.
