Wortelrot bij tulp op water in recirculerende systemen in de praktijk

Praktijkonderzoek Plant & Omgeving B.V.
sector Bloembollen
PPO nr. 32 360359 00
december 2008

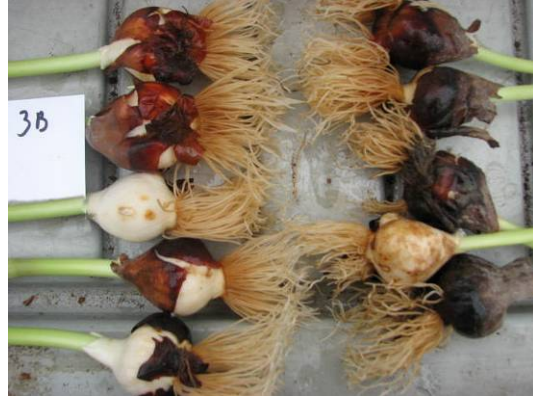
Foto 5. Wortels van planten van behandeling 3.

Bij de trays die waren ontsmet in 0,5% formaline (behandeling 3) was het wortelgestel het meest gegroeid en waren de planten normaal van lengte. Op de niet-ontsmette trays (behandeling 1) bleef het gewas van beide cultivars achter in groei en had een ongelijke stand ten opzichte van de behandeling waarbij de bakken gedurende 15 minuten in 0,5% formaline waren ontsmet. De wortels van bollen op de niet-ontsmette trays waren sterk verkleurd, vertoonden aantastingen en waren soms verslijmd en korter. De wortels van de planten op de bakken die bij het bedrijf waren ontsmet (behandeling 2, hoge druk met 1,6% formaline) hadden ook verkleurde wortels, maar vertoonden belangrijk minder aantastingen en waren niet verslijmd. De planten van deze behandeling hadden een iets ongelijke stand ten opzichte van behandeling.

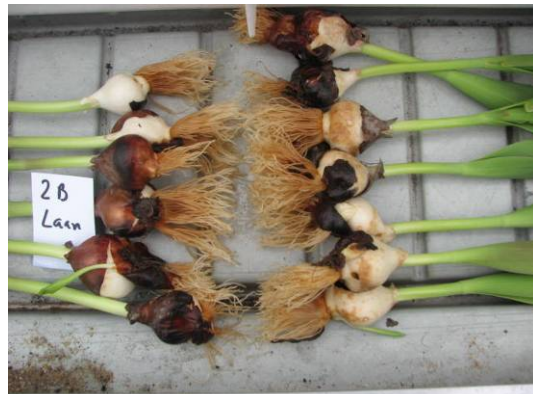
Foto 7. Wortels van planten van behandeling 2.

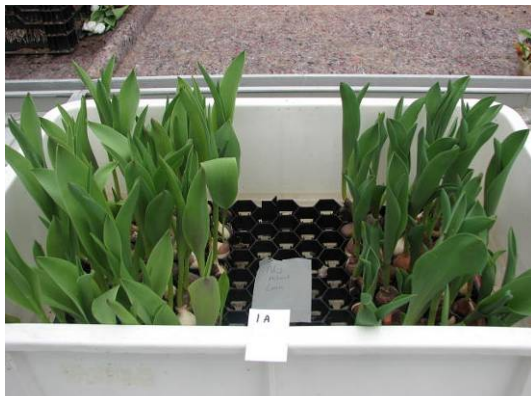
Foto 8. Tulpen op een tray die niet was ontsmet. Links Leen vd Mark, rechts Ile de France.

Van aangetaste wortels van bollen uit de niet-ontsmette trays werden 16 wortelstukjes uitgeplaat. Hierin werden de volgende pathogene schimmels aangetroffen: Pythium (12x), Fusarium (9x) en Trichoderma (14x). De bruinverkleuring van de wortels wordt mede veroorzaakt door aantasting van schimmels.

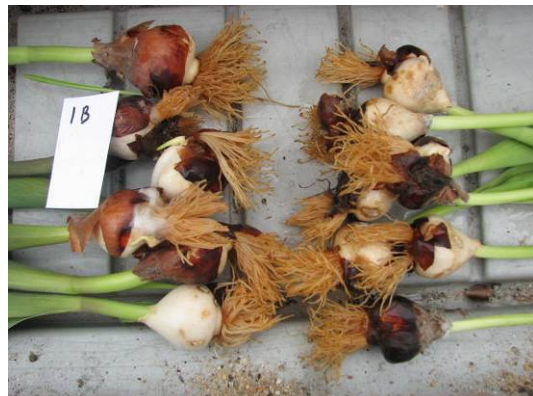
Foto 9. Wortels van planten van behandeling 1
