## Brandveiligheid stofafvangsystemen in kippenstallen

| Rapportnummer | 2012-Efectis-R9519 |
| Projectnummer | 2012519 |

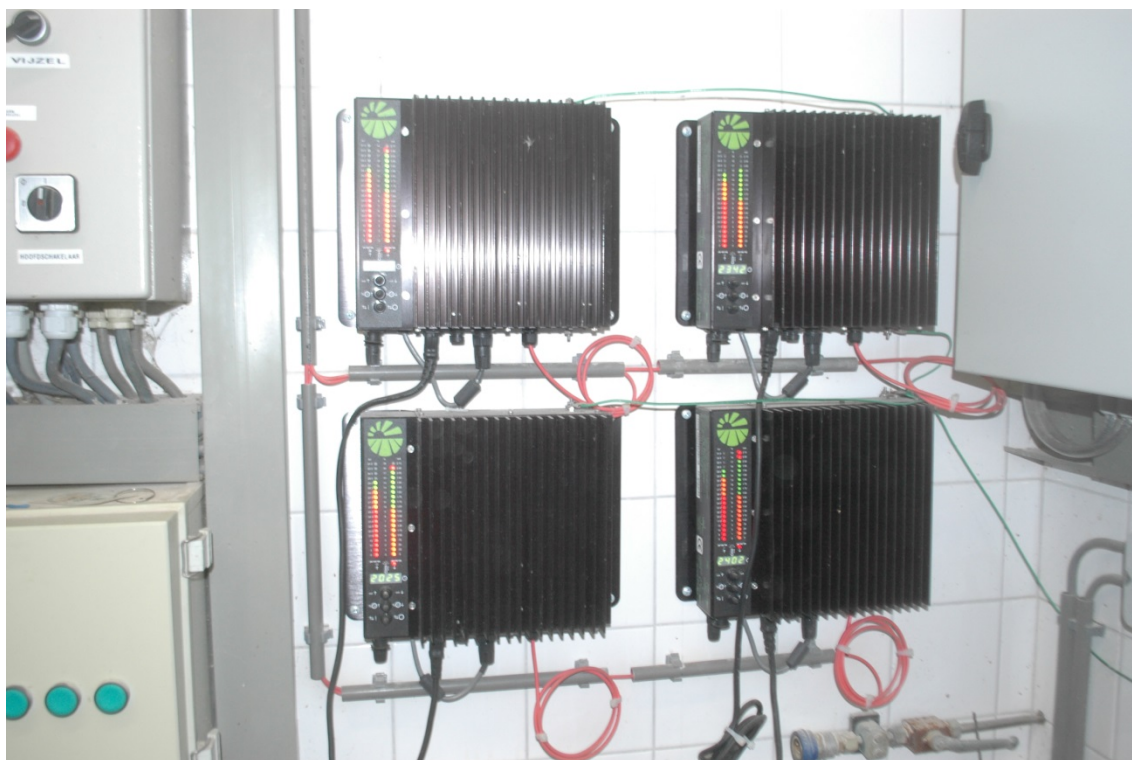
##### 3.1.1 Stal met ionisatiesysteem (vleeskuikens)

Figuur 1 Voedingen voor het ionisatiesysteem

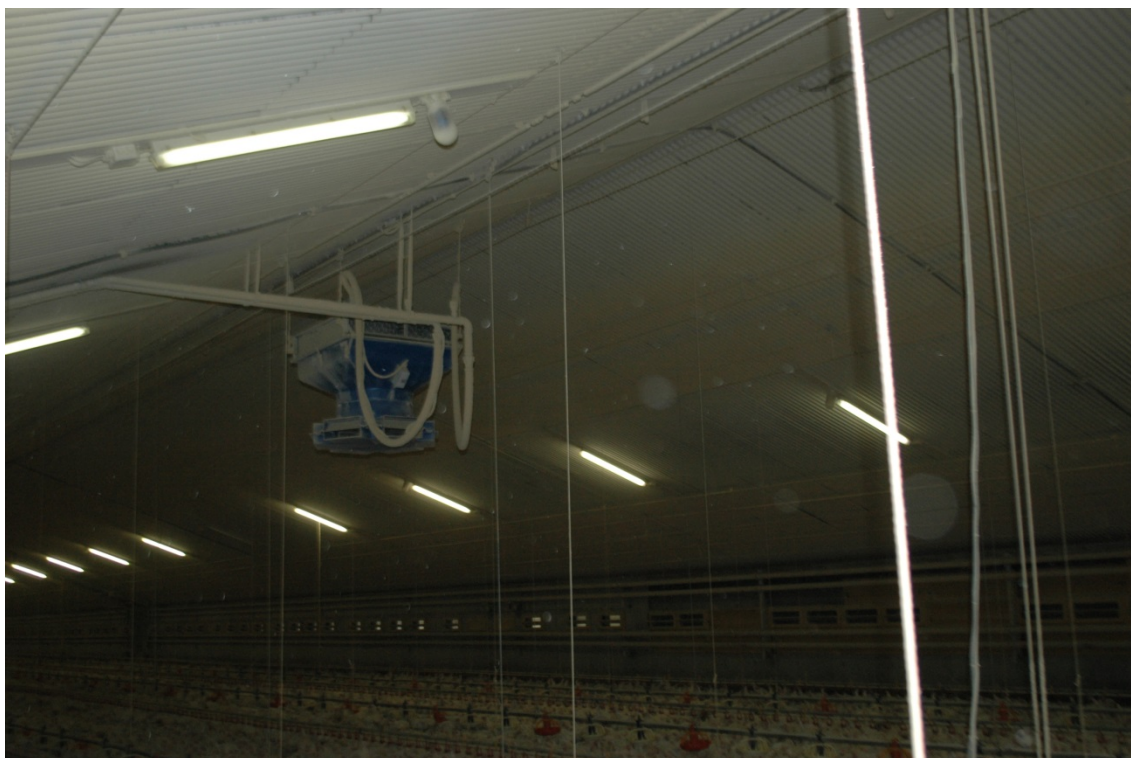
In de stal werd vastgesteld dat op alle oppervlakken een laag stof was verzameld. Deze laag had een dikte variërend tussen 5 en 15mm. Lokaal kan er een dikkere stoflaag aanwezig zijn. Opvallend is dat het stof niet alleen bovenop horizontale vlakken aanwezig is, maar ook aan de onderzijde van het dak en aan verticale installatie- en constructie-onderdelen (zichtbaar in figuur 2).

Figuur 2 Plafond en installaties zijn bedekt met een laag stof

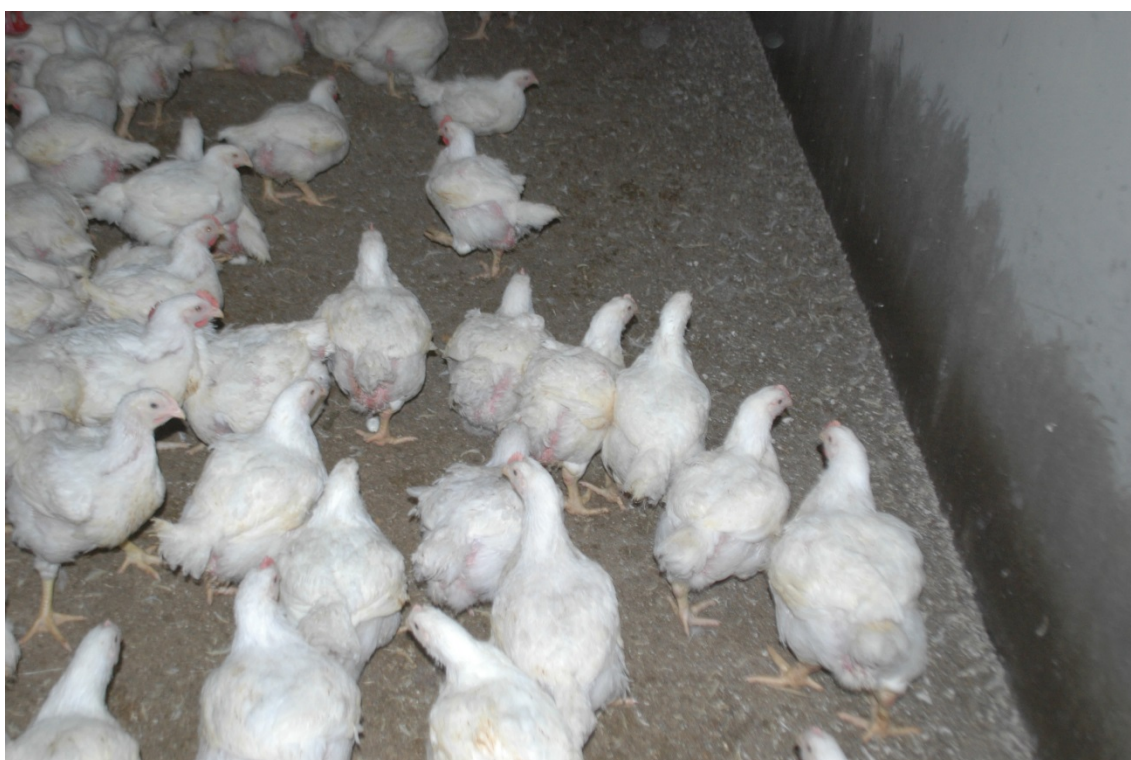
Naast het stof is er op de vloer ook een laag mest en veren (figuur 3) van ten hoogste enkele centimeters aanwezig. Bij het lopen door de stal is er geen sprake van het "opdwarrelen" van stof van de vloer.

Figuur 3 Op de vloer bevindt zich een laag mest en veren

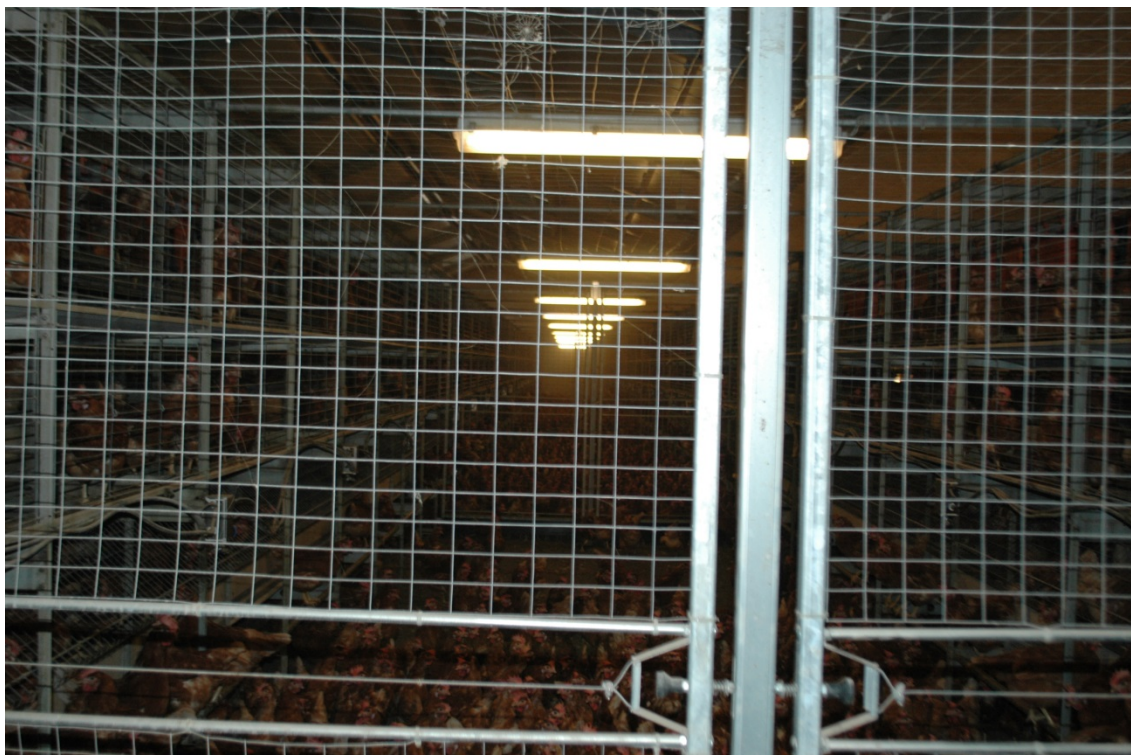
In de stal met een olievernivelingsysteem is stof zichtbaar in de lucht aanwezig als een 'gelige mist' die achterin de stal zichtbaar in het licht van de lampen (figuur 4). Op de grond bevindt zich een laag mest van ten hoogste enkele centimeters welke met enige regelmaat besproeid wordt met een olienevel. Op installatie en constructieonderdelen bevindt zich een

Figuur 4 In de lucht is stof aanwezig. Dit is achterin de stal zichtbaar in het licht van de lampen (gelige mist).

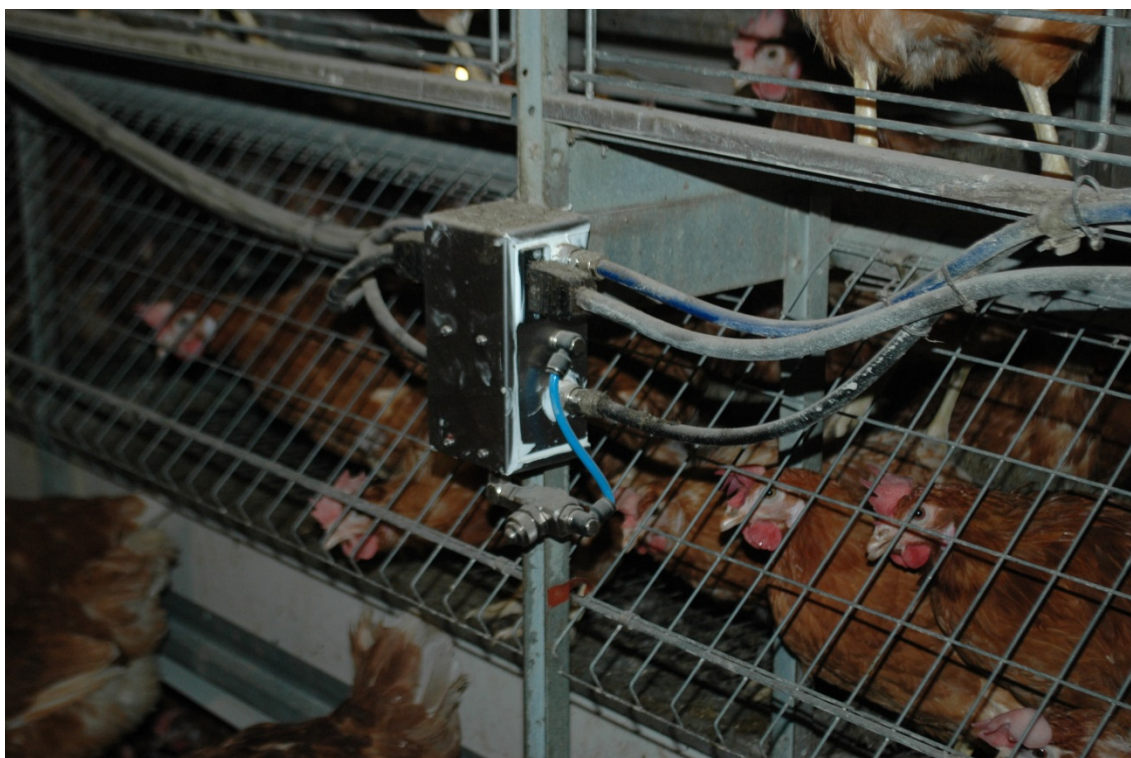
dunne laag stof (figuur 5).

Figuur 5 Één van de nozzles waarmee de olie verneveld wordt

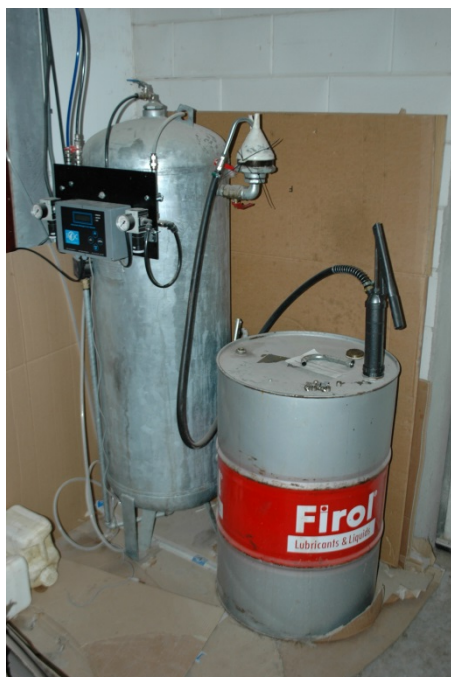
Figuur 6      Olievoorraad en druktank

In de gang die voor de stallen langs loopt bevindt zich de voorraad koolzaadolie en een druktank, waarmee de olie door het systeem verspreid wordt.

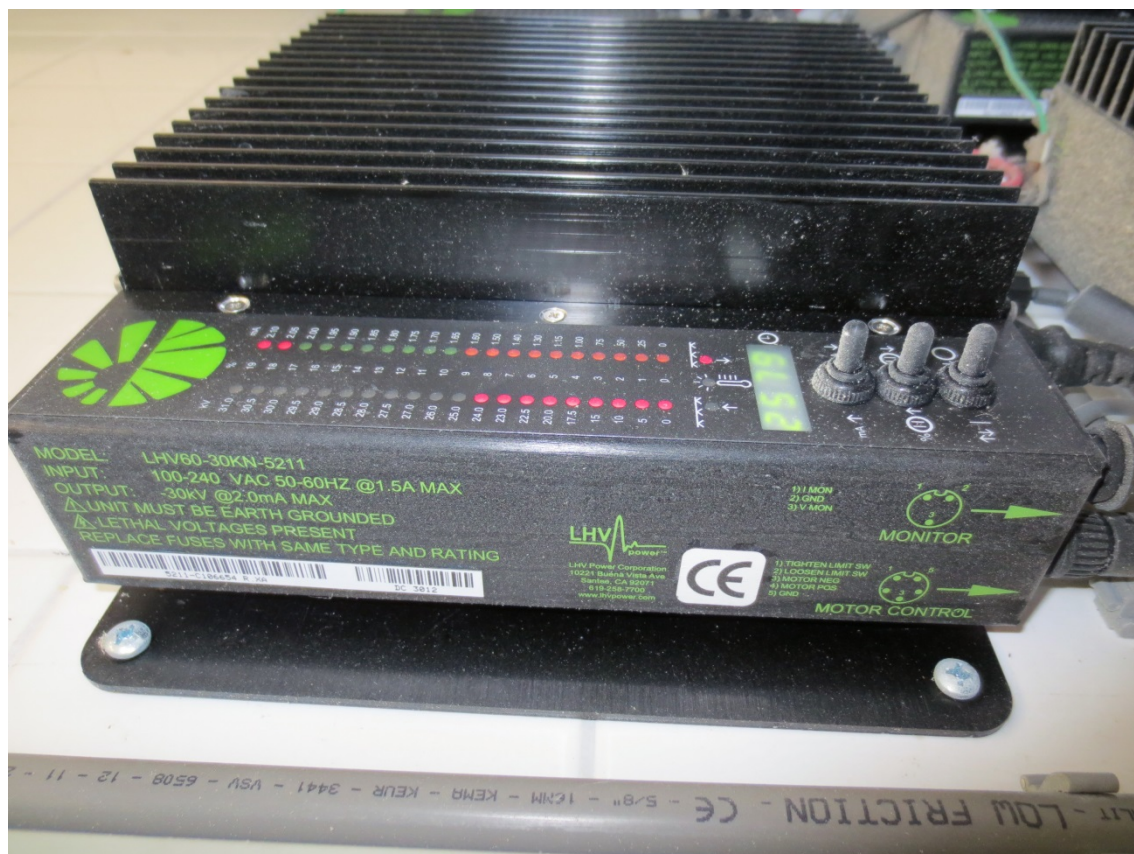
Het apparaat lijkt op het eerste oog een CE-markering te hebben (figuur 7), maar dit blijkt geen officiële en daarmee geldige CE-markering te zijn, maar een logo wat aangeeft dat het om een Chinees exportproduct zou kunnen gaan (zie figuur 8).

Figuur 7 Het apparaat heeft ogenschijnlijk een CE-keurmerk
