Gedrag van verdroogde kades

Fase B, C, D: Ontstaan en gevaar van krimp-scheuren in klei- en veenkades

Alterra Wageningen UR
Wageningen, oktober 2013

Alterra-rapport 2473
ISSN 1566-7197

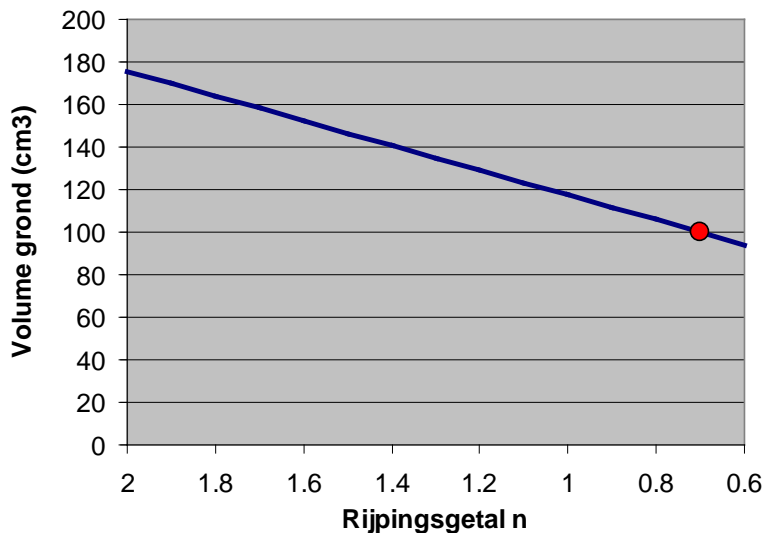
Figuur 2.1 Afname volume grond door rijping. Het gaat om een kleigrond met 35% lutum en 5% organische stof. Bij volledig ongerijpte grond ($n = 2$) is het volume 176 cm^3 . Na volledige rijping ($n = 0,7$) is het volume teruggebracht tot 100 cm^3 .

De afname van volume door rijping en daarmee de maaiveldaling en scheurvorming is groot. In figuur 2.1 is een voorbeeld gegeven van de volumevermindering van een volledig ongerijpte grond ($n = 2.0$) naar een volledig gerijpte grond ($n = 0.7$). Het is een lichte tot matig zware klei met 35% lutum en 5% organische stof. Volledig gerijpte grond met $n = 0.7$ vindt men bijvoorbeeld in de bouwvoor van akkerland. Kleigrond onder de bouwvoor op bijvoorbeeld 50 cm diepte is veelal 'vrijwel gerijpt', waarbij n in de range 1.0 tot 0.7 ligt. Uit figuur 2.1 volgt dat als de kleigrond rijpt van $n = 1.0$ naar $n = 0.7$, het volume met bijna 20% afneemt, wat voldoende is om grote scheuren te laten ontstaan. In principe worden kades en dijken opgebouwd met volledig gerijpte grond dat na opbrengen wordt verdicht. In de praktijk is de opgebrachte grond lang niet altijd volledig gerijpt en in sommige gevallen wordt zelfs 'gerijpte' bagger gebruikt. 'Gerijpte' bagger is echter in de praktijk bij lange na niet volledig gerijpt en vaak nog niet eens 'vrijwel gerijpt'. Onvoldoende gerijpte grond of bagger kan aanleiding geven tot grote scheurvorming.

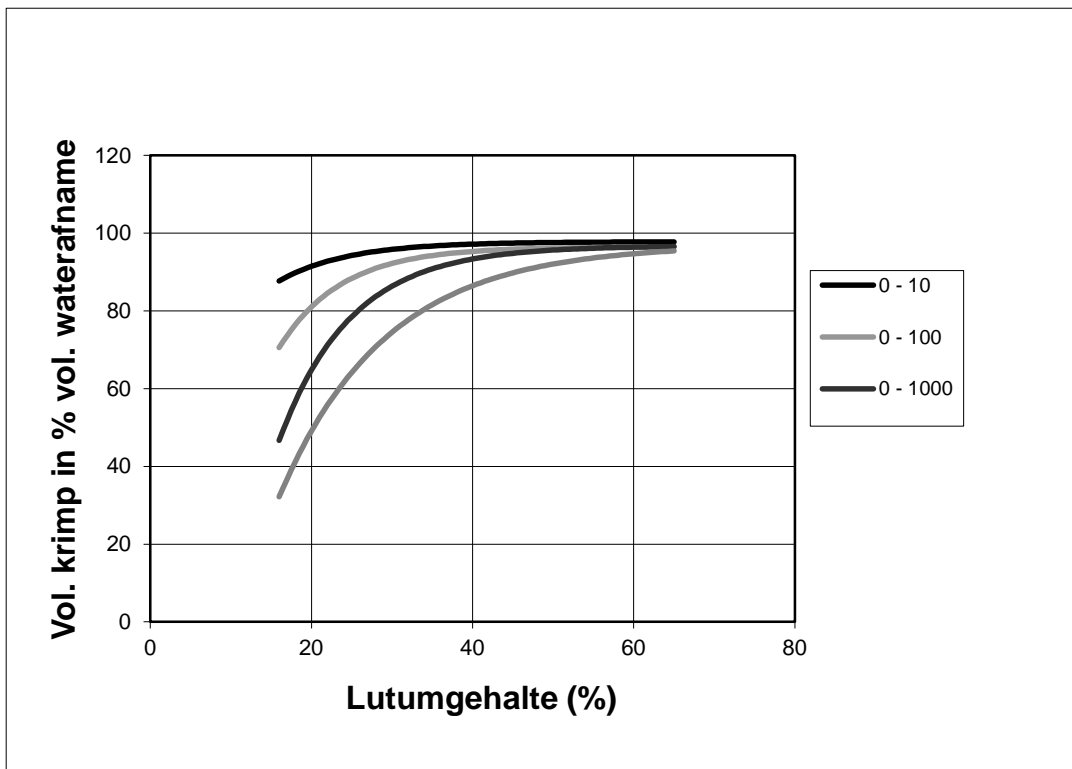
Figuur 2.4 Volume krimp als percentage van de afname van het watervolume bij verlaging van de vochtspanning van 0 naar respectievelijk -10, -100, -1000 en -16000 cm waterdruk in relatie tot het lutumgehalte.

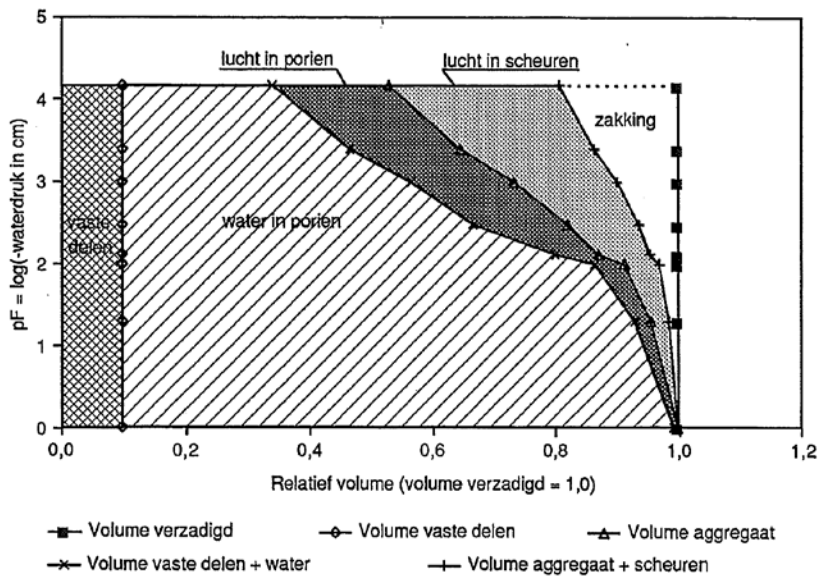
Figuur 2.7 Verdeling van het relatief volume in vaste delen, water en lucht in relatie tot de vochtspanning van veen met 80% organische stof.

In figuur 2.7 blijkt voor een veengrond met 80% organische stof het traject waarin veel water aan het veen kan worden onttrokken, zonder dat zeer grote krimp optreedt (ca. 10% van het oorspronkelijke volume), te lopen tot een vochtspanning van -100 cm waterkolom. Daarna begint een traject waarbij het veen zeer veel water kan leveren waarbij ongeveer eenderde van het volume aangeleverde water wordt 'omgezet' in luchtgevulde poriën in de veenmatrix en ongeveer tweederde in scheurvolumen en maaiveldddaling. Bij zeer sterke uitdroging door wortels kan het veen tot een vochtspanning van -16000 cm waterkolom (pF 4.2) uitdrogen, waarbij het volume tot ca. 55% van het oorspronkelijke volume is gekrompen. Het volume aan scheuren en maaiveldddaling is dan 45%. Dit is ongeveer het dubbele van sterk uitgedroogde kleigrond (zie figuur 2.3). Veengrond droogt minder snel uit dan kleigrond en kan veel meer water leveren dan kleigrond. Als kleigrond al sterk is uitgedroogd en het gras gaat verdrogen blijft veengrond nog steeds water leveren en krimpen, blijft het gras water verdampen en worden maaiveldddaling en scheurvolumen steeds groter.

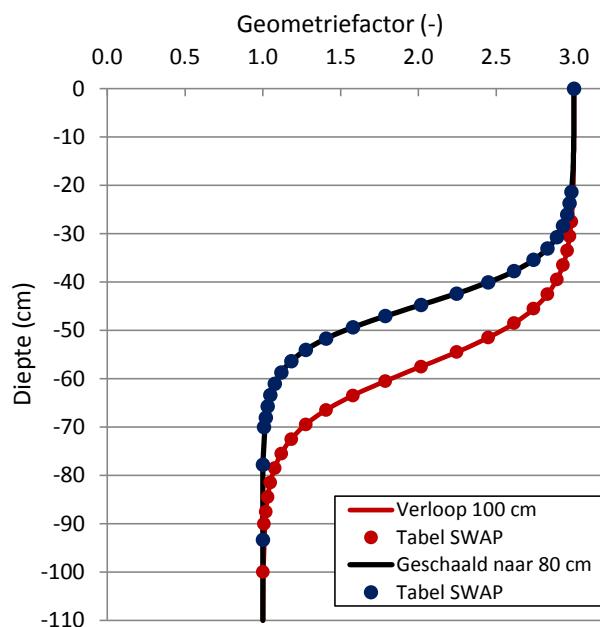
Figuur 4.1 Geometriefactor r_s als functie van de diepte zoals toegepast in de modellering. Het verloop met de diepte voor een freatische lijn van 100 cm diep is de basisvorm. Voor andere diepten is de vorm geschaald zoals in het figuur voor 80 cm diep. De bolletjes geven de waarden aan die als tabel in SWAP zijn ingevoerd.

In de kruindalingsstudie voor veendijken is het verloop van de geometriefactor over de diepte gekalibreerd op de gemeten maaiveldvaling door reversibele krimp in een veenweideperceel in Zegveld. Hieruit is de geometriefactor als functie van de diepte voor deze studie afgeleid. De functie is beschreven met een sigmoïde kromme (S-vormige lijn) die van maaiveld tot 30 cm diepte nagenoeg de waarde 3 heeft en op 90 cm diepte de waarde 1 (figuur 4.1). Deze vorm van het diepteverloop van de geometriefactor geldt voor een opgelegde freatische lijn van 100 cm diepte (deze geldt voor de kruin van locatie 98). Verondersteld is dat tot op 10 cm boven de verzadigde zone de vol-capillaire zone heerst en dat voor die zone en dieper de geometriefactor 1 is. Voor ondiepere opgelegde freatische lijnen is de S-vorm geschaald naar de diepte van de freatische lijn plus 10 cm, zoals in het voorbeeld van figuur 4.1 voor een freatische lijn van 80 cm diep.

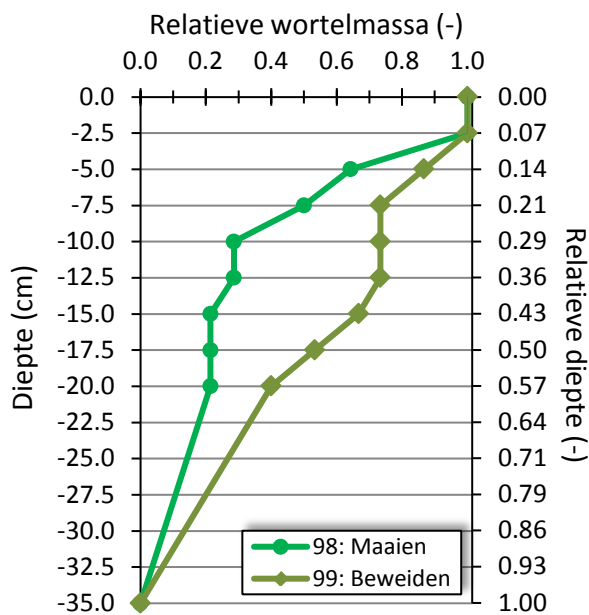
Figuur 4.5 Verloop met de diepte van de relatieve wortel-massa voor de twee dijken met beheer maaien en beweiden.

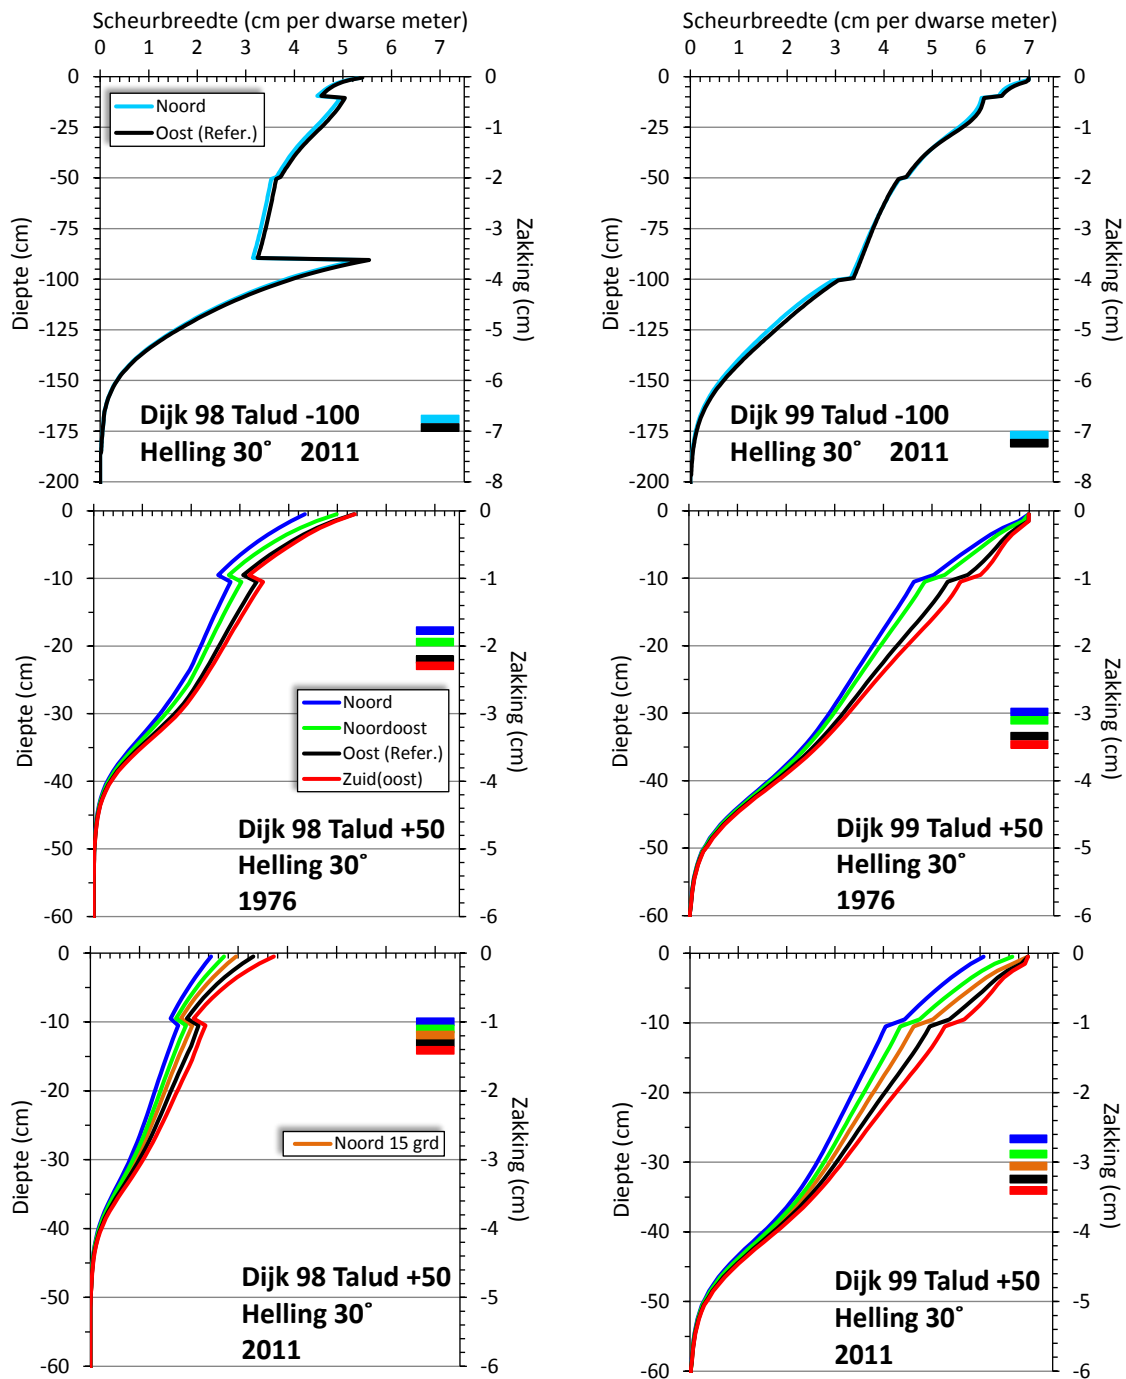
Figuur 4.11 Berekende scheurbreedten en kruinzakkingen van dijken Locaties 98 en 99 voor het talud bij twee diepten van de freatische lijn, twee hellingshoeken en vijf exposities ten opzichte van de zon uitgedrukt in een windstreek. Van hellingshoek 15° is alleen de relevante windstreek 'noord' getoond. Expositie oost is de referentie want deze geeft een zelfde potentiële verdamping als een vlak terrein. Expositie vier 'zuid' en vijf 'zuidoost' zijn gelijk. Verder zijn de ontbrekende windstreken 'noordwest' en 'zuidwest' gelijk aan respectievelijk 'noordoost' en 'zuidoost'.

De conclusie is dat naarmate de omstandigheden natter zijn door een hoge freatische lijn en/of het weer, het effect van een helling en de expositie van die helling ten opzichte van de zon groter is. Reden is dat een beetje extra verdamping of juist wat minder verdamping onder nattere omstandigheden meer effect heeft op het verschil in vochtgehalte en daarmee op de scheurbreedte. Wordt vervolgens de droogteperiode langer en intenser, dan raakt de grond aan de zuidzijde het eerst uitgedroogd en wordt de verdamping daar minder. De noordzijde verdampt dan nog een tijdje op de oude voet verder en droogt dan verder uit richting het vochtgehalte aan de zuidzijde, waarbij de verschillen in vochtgehalte en daarmee scheurbreedten tussen zuid en noord afnemen. Bij een veel voorkomende helling van 1 : 3 zijn bij een extreem droge zomer de verschillen in scheurbreedte uiteindelijk zeer gering. Wel zal de maximale scheurbreedte op de zuidzijde iets eerder worden bereikt. Dit tijdsverschil zal alleen tussen de noord- en zuidzijde merkbaar uitmaken

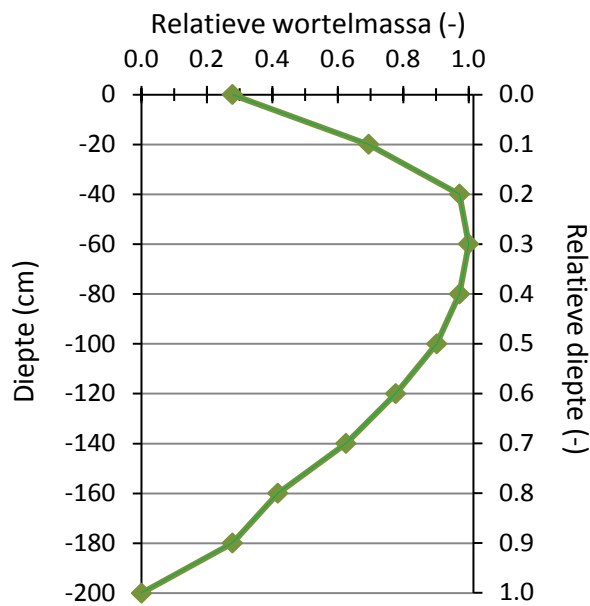
Figuur 5.2 Verloop met de diepte van de relatieve wortel-massa van de gemodelleerde boom.

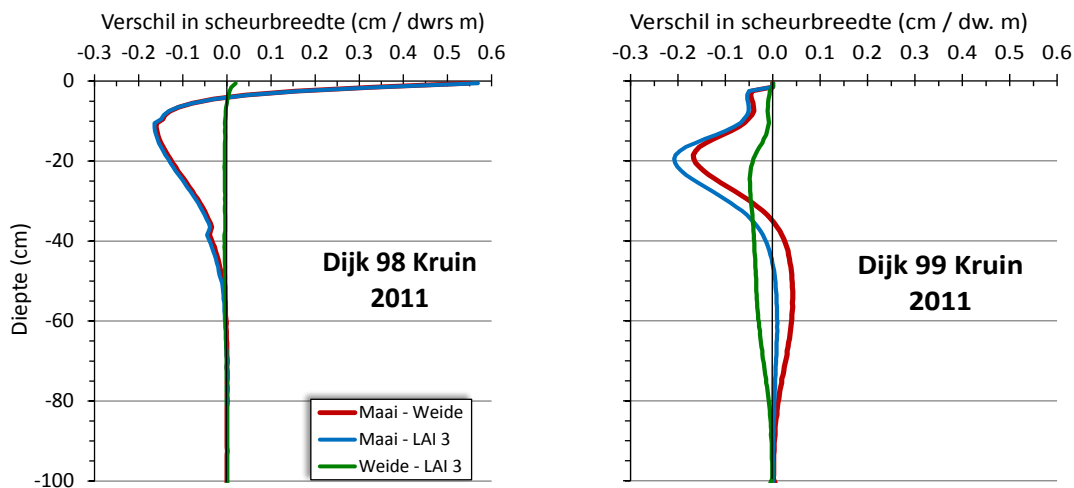
Figuur 5.4 Berekende verschil in scheurbreedten tussen de twee beheersscenario's en de referentie LAI3 voor beide dijken op de kruin voor het jaar 2011.

De berekende scheurbreedten zijn gegeven in de figuren 5.4 en 5.5. De verschillen tussen de drie beheersvarianten zijn dermate klein dat in figuur 5.4 niet de absolute breedten zijn getoond, maar de verschillen tussen de scheurbreedten van de scenario's met grootste scheurbreedten. De absolute waarden van het basisscenario - maaien bij dijk 98 en weiden bij dijk 99 - zijn gegeven in de figuren 4.9 en 4.10.

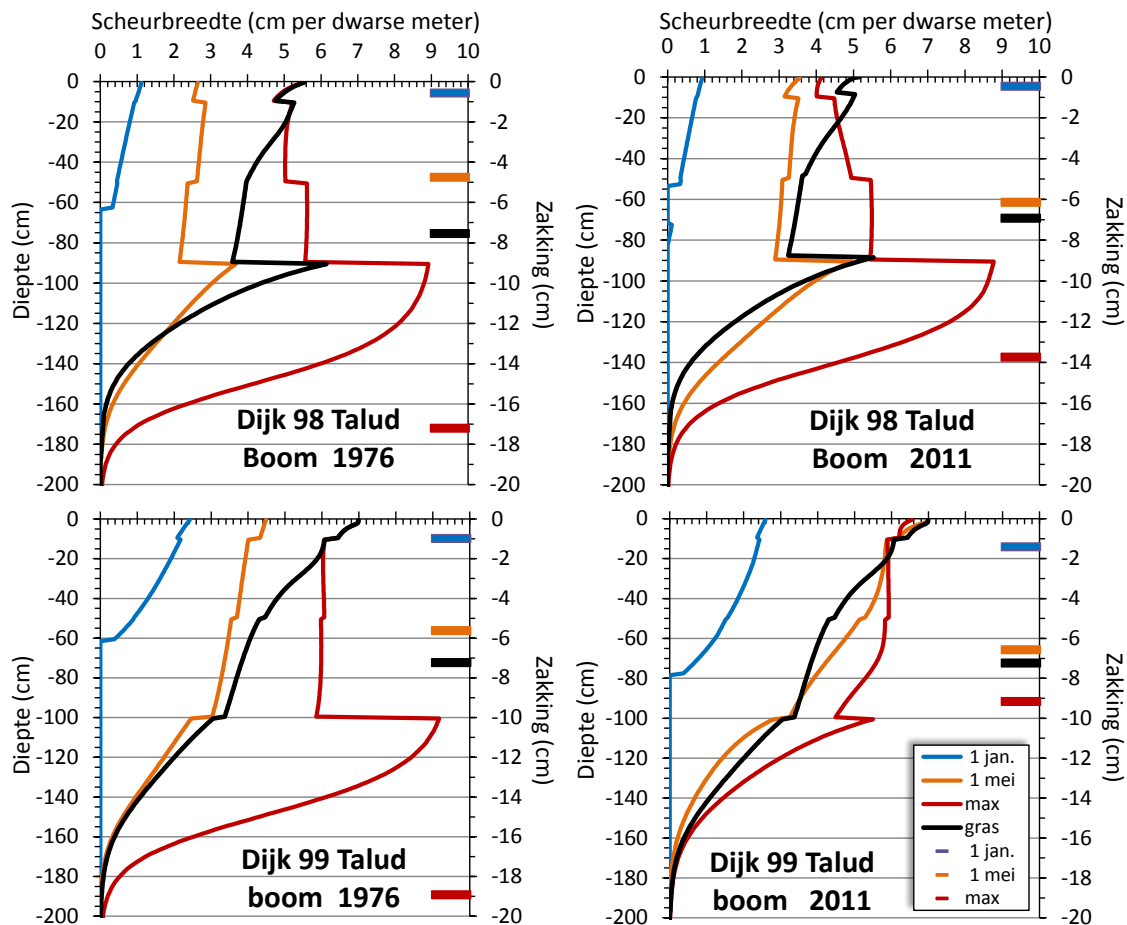
Figuur 5.5 Berekende scheurbreedten en kruinzakkingen van dijken 98 en 99 bij begroeiing met een boom. Ter vergelijking is de voor de diepte van de freatische lijn vergelijkbare situatie voor gras getoond: talud bij freatische lijn van 2 m diep. In de legenda staat max voor de datum met maximale scheurbreedte en kruinzakking bij de boom: 27 augustus 1976 en 11 juli 2011.

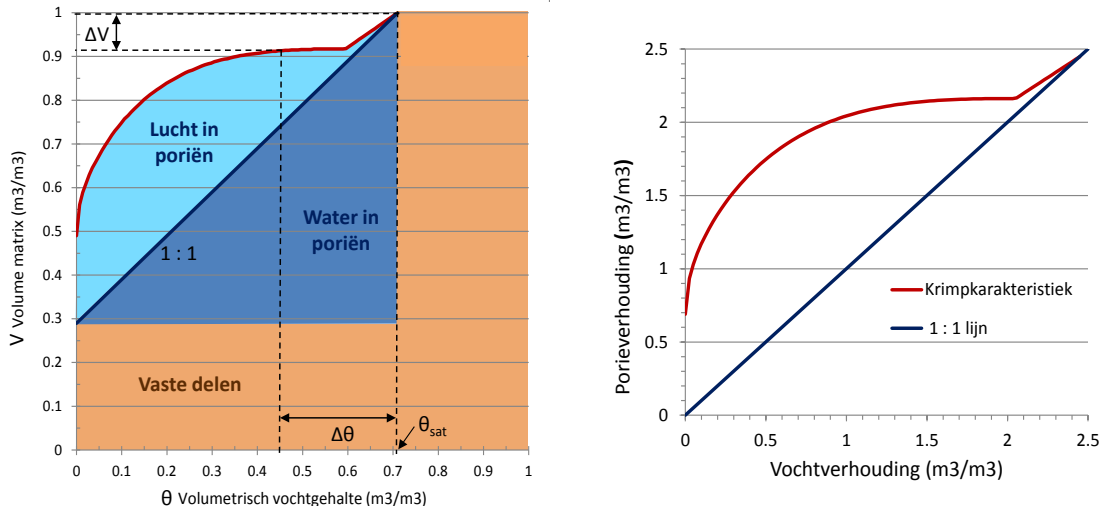
Twee wijzen van weergeven van de krimpcharacteristiek van **Middelburgsekade 1**: rechts de meest gebruikelijke wijze met porieverhouding uitgezet tegen vochtverhouding, Vochtverhouding is het volume vocht ten opzichte van het volume van de vaste delen en porieverhouding is het volume van poriën ten opzichte van het volume van de vaste delen. Links een meer toegankelijke wijze waarbij het relatieve volume van de bodemmatrix is uitgezet tegen het vochtgehalte relatief ten opzichte van het volume van de bodemmatrix bij verzadiging ($\theta = \theta_{\text{sat}}$). Hierin is ΔV de vermindering van het relatieve volume, de relatieve krimp dus, als gevolg van een vermindering van het bodemvocht met $\Delta\theta$.

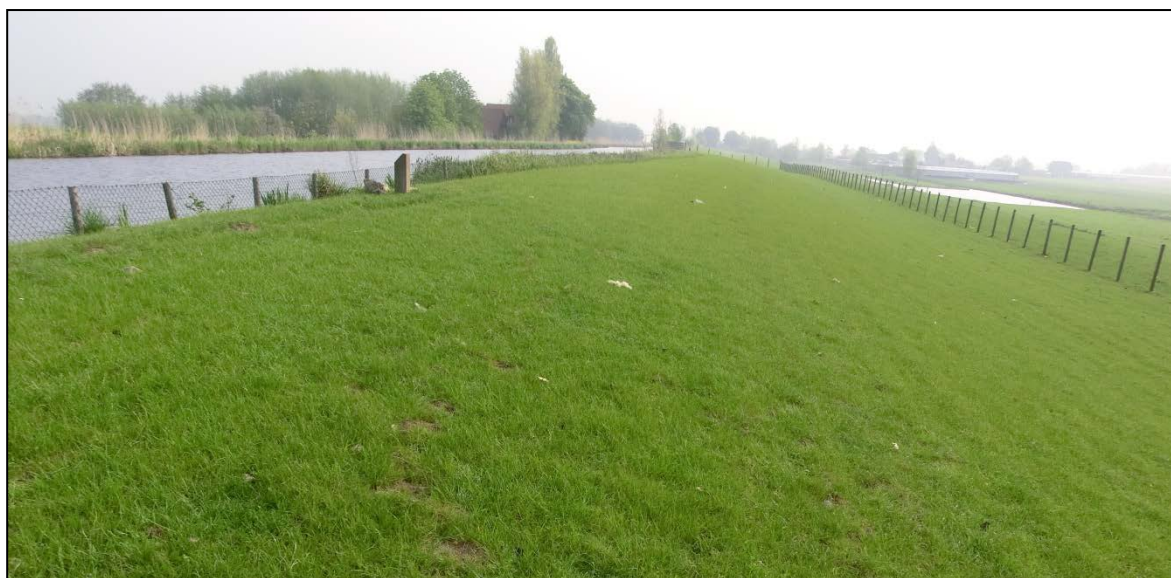
Foto 1 *Overzicht locatie Schieveen.*

De dijk ziet er groen uit en de zode is aaneen gesloten. Het waterpeil in de boezem is hoog. Er zijn opvallend veel sporen en gaten/holletjes van mollen en/of muizen waargenomen rondom de locatie waar de vroegere scheur gelopen heeft. Het gaat om een lengte van circa 150 meter. De scheur is opgevuld.

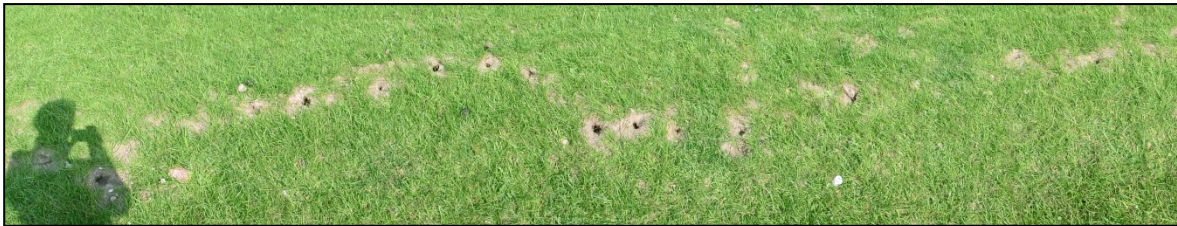
Foto 2 Spoor van gaten in de lengterichting van de dijk, ter hoogte van de oude scheur.

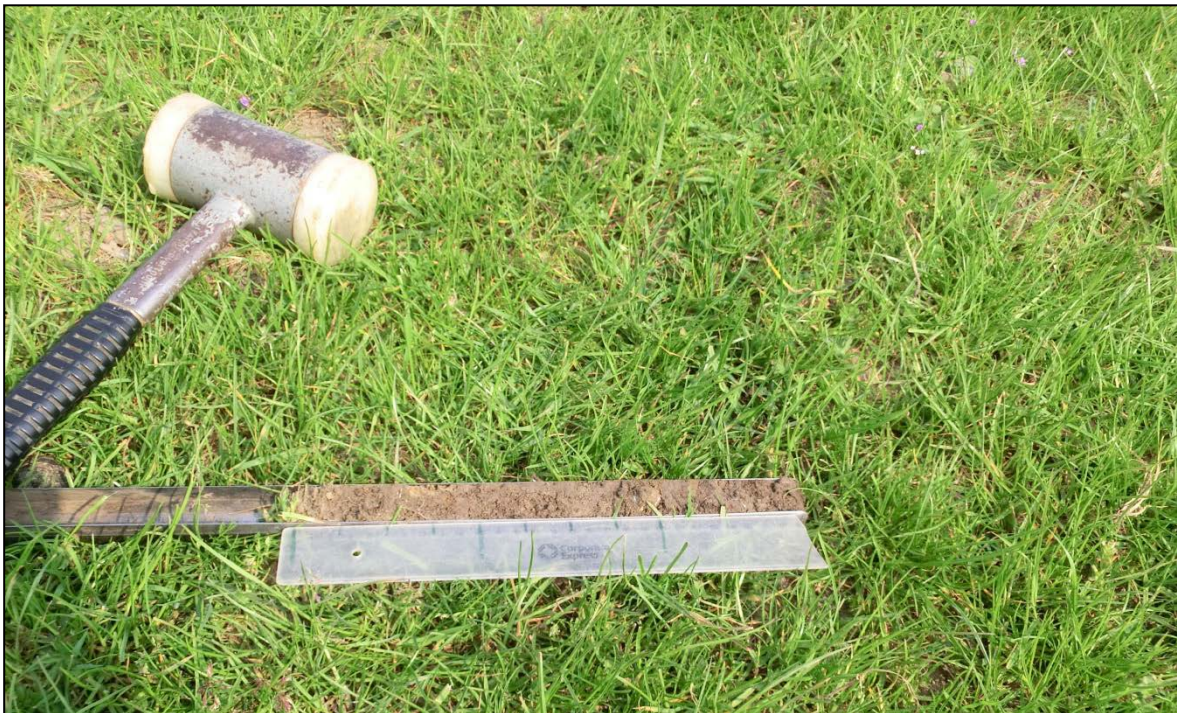
Foto 3 Doorworteling tot circa 30 cm diepte

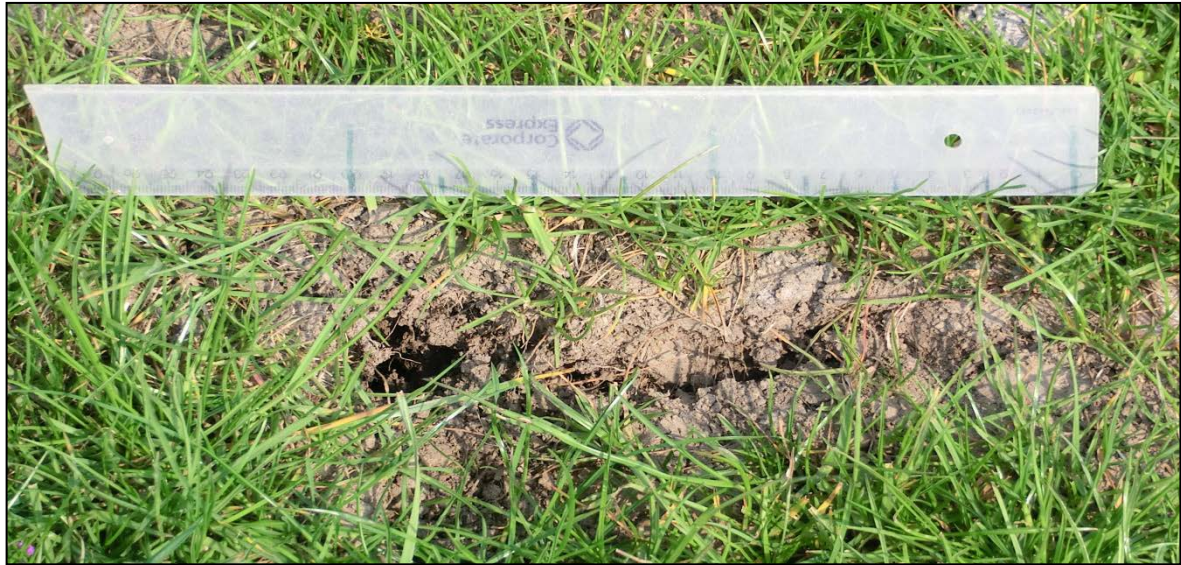
Foto 4 Lengtescheur van circa 25 cm lang.

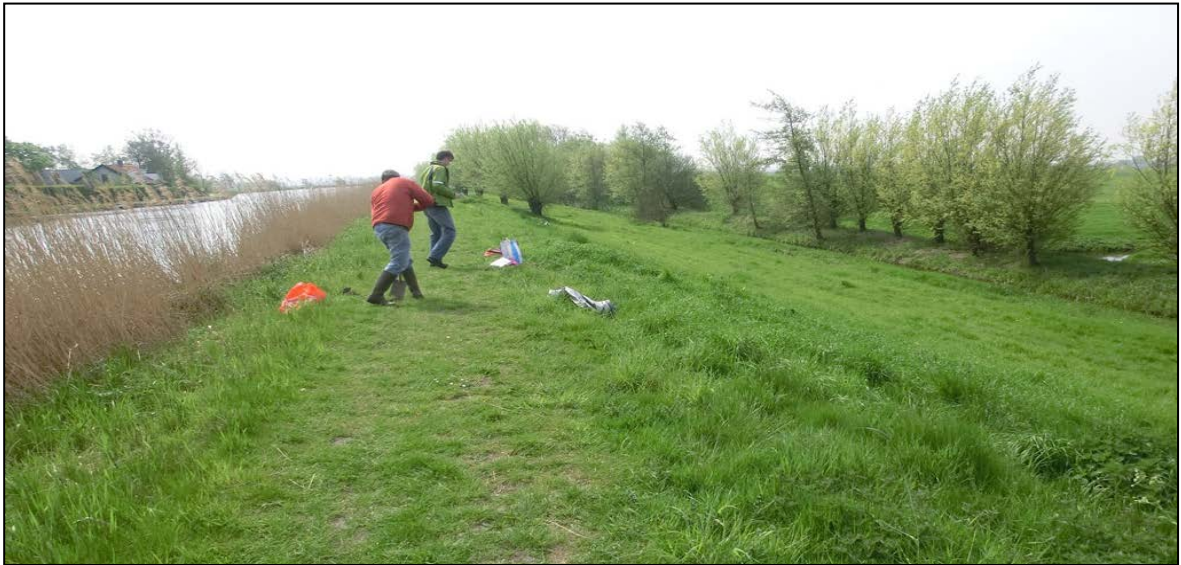
Foto 5 Overzicht Duifpolder, locatie Delfland 98.

De dijk ziet er op het dijktalud groen en vrij ruig uit, de zode is pollig, maar aaneen. Bovenop oogt de dijk vrij kaal. Over de dijk loopt een wandelpad (NS-wandelroute). Het waterpeil in de boezem is hoog. De dijk (talud) wordt waarschijnlijk twee keer per jaar gehoid. Bovenop de dijk zijn lengtescheuren zichtbaar, aangenomen wordt dat dit droogtescheuren zijn, omdat het enkele weken niet noemenswaardig geregend heeft. De bovenzijde van de dijk heeft een vegetatieve bedekking van 70%, waarvan 10% door kruiden. Boven op de dijk zijn de ruigtesoorten Akkerdistel en Brandnetel waargenomen. Wortels werden waargenomen tot minimaal 30 centimeter diepte. Echter na 7,5 cm diepte in zeer kleine hoeveelheden. De doorworteling is op basis van drie steken (VTV, 2007) over de gehele diepte tot 20 cm slecht.

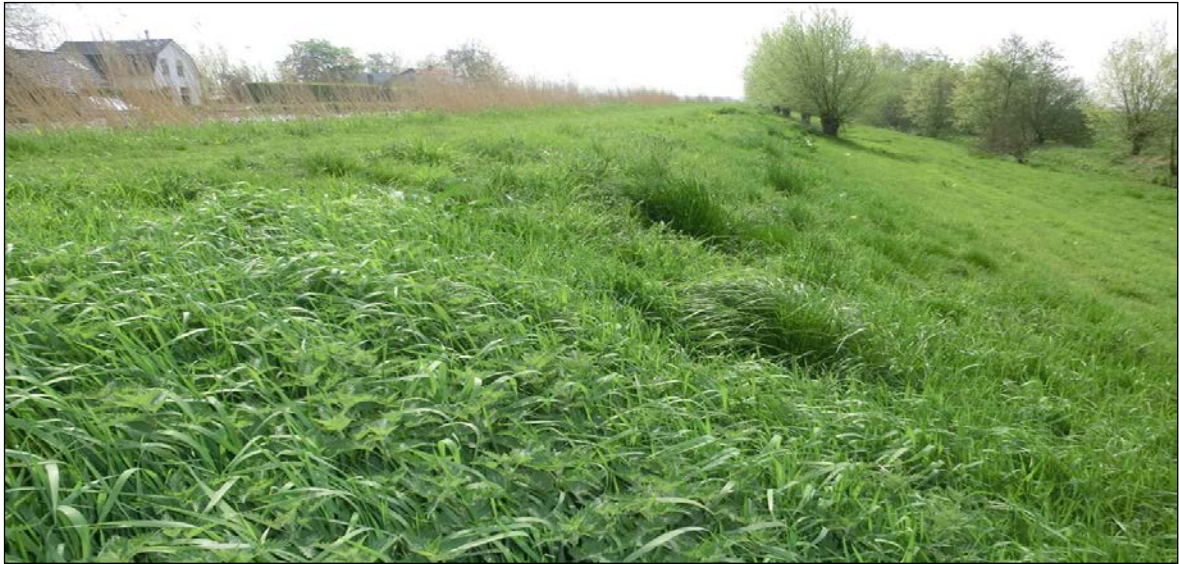
Foto 6 Buitenkant dijktalud met ruige vegetatie met Glanshaver Brandnetel.

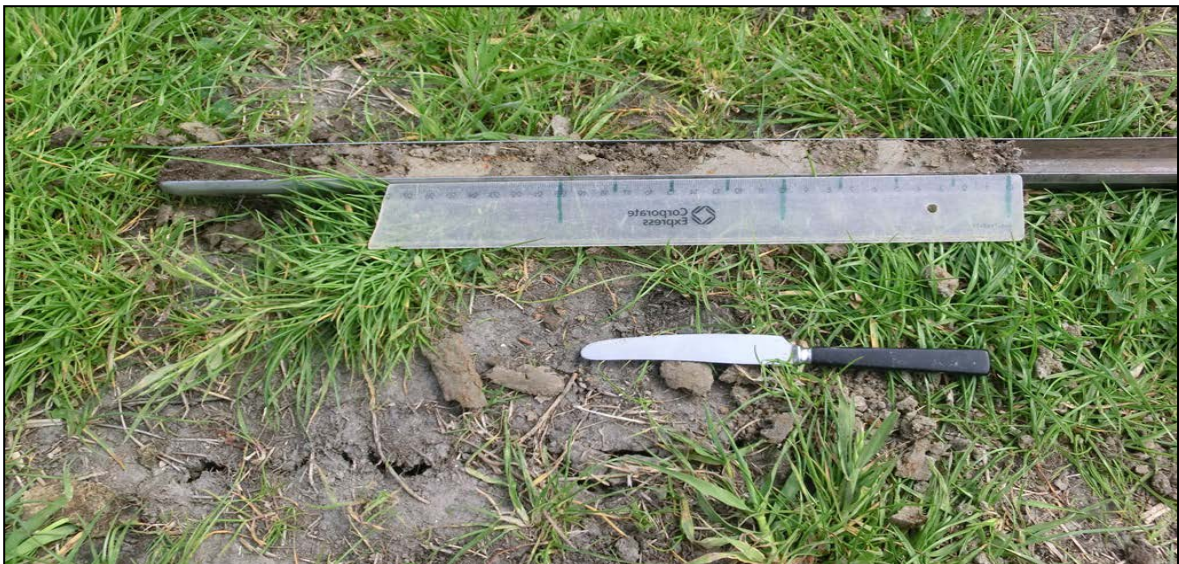
Foto 7 Bovenzijde dijk met lengtescheur en doorworteling bepaling.

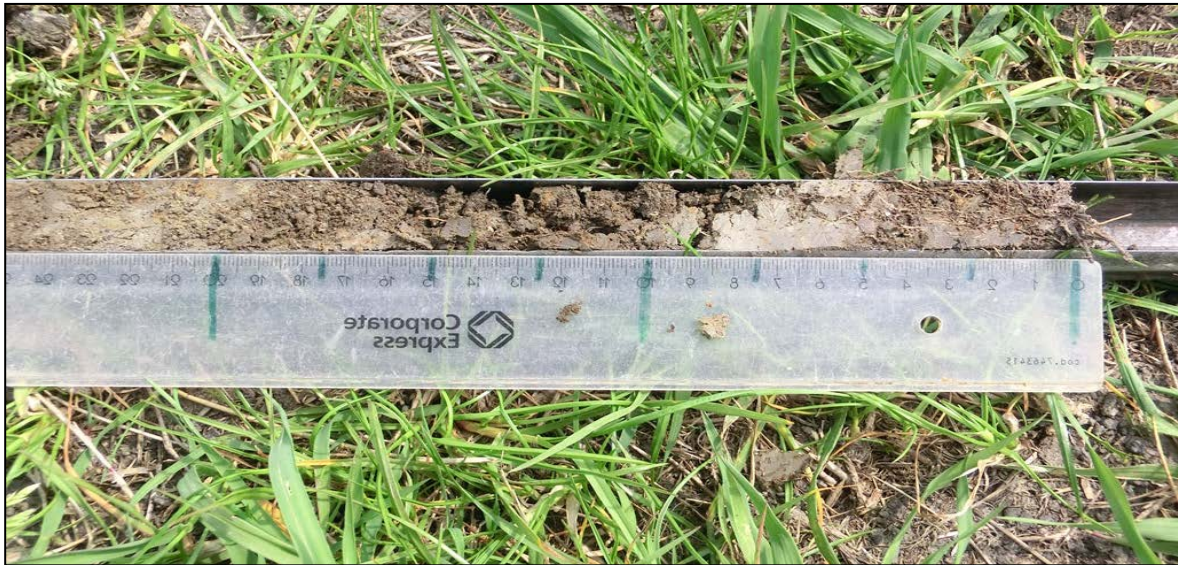
Foto 8 Bepaling van doorworteling, met rechts (zode) veel wortels, en links (circa 20 diepte) weinig wortels.

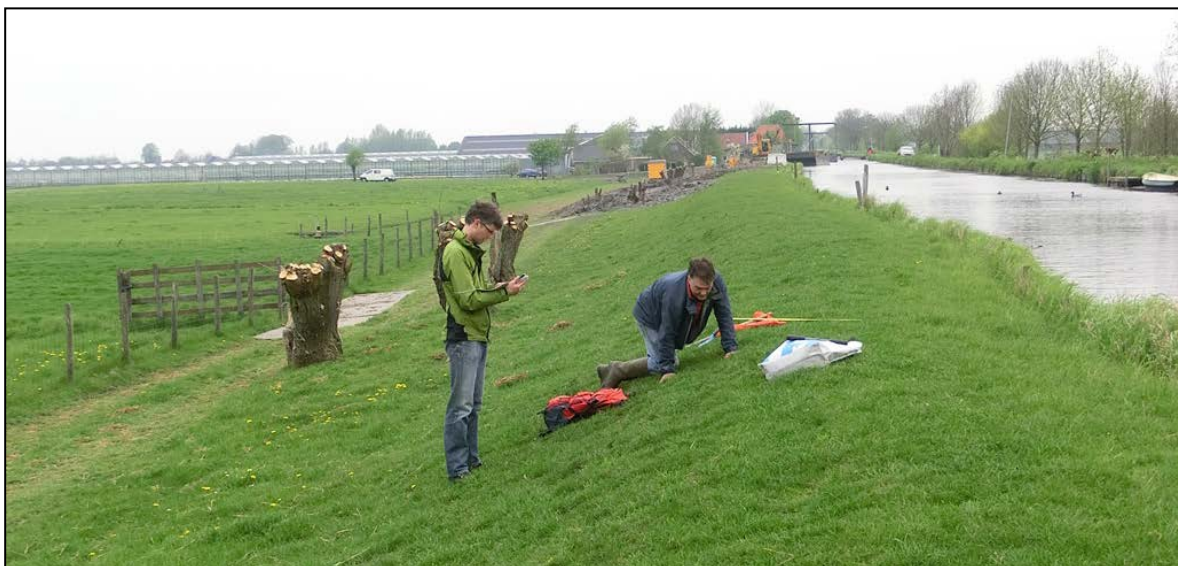
Foto 9 Overzicht Commandeurspolder, locatie Delfland 03.

De dijk ziet er groen en gloeiend uit, de zode is pollig, maar aaneen. Het waterpeil in de boezem is hoog. De dijk wordt beweid door schapen, op het moment zijn er geen schapen aanwezig. Bovenop de dijk en op het binnentalud zijn lengtescheuren zichtbaar, aangenomen wordt dat dit droogtescheuren zijn, omdat het enkele weken niet noemenswaardig geregend heeft. De dijk heeft een bedekking van 90%, waarvan 10% door kruiden. Wortels werden waargenomen tot minimaal 35 centimeter diepte. Echter na 25 cm diepte, in zeer kleine hoeveelheden. De doorworteling is op basis van twee steken (VTV, 2007) over de gehele diepte tot 20 cm goed.

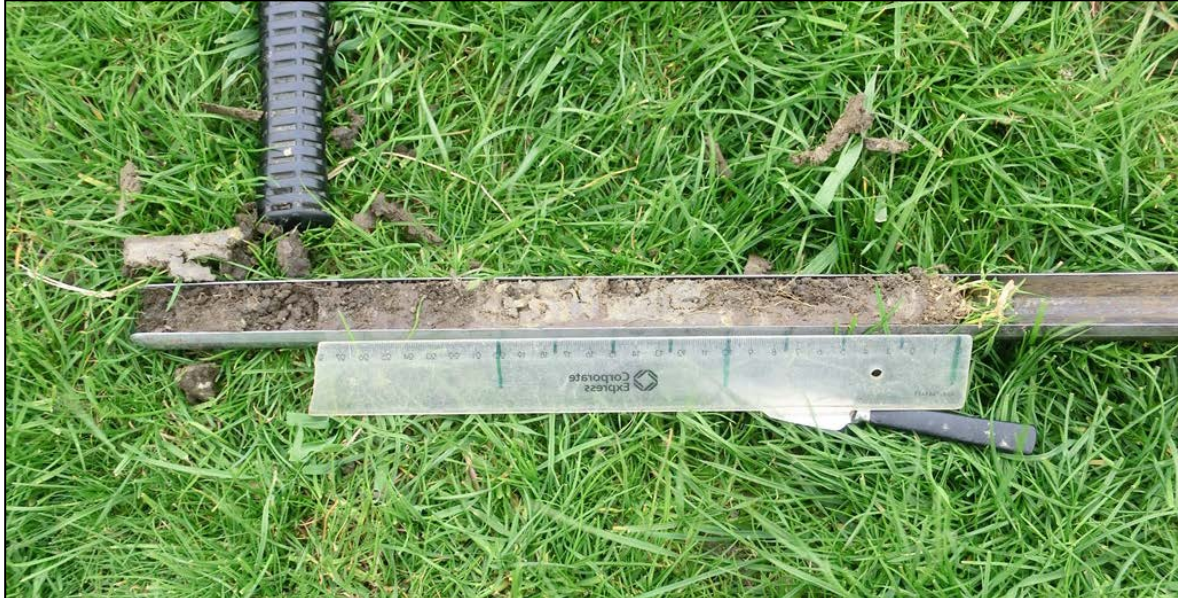
Foto 10 Bepaling van doorworteling, met rechts (zode) veel wortels, en links (circa 30 diepte) minder wortels, maar nog steeds aanwezig.

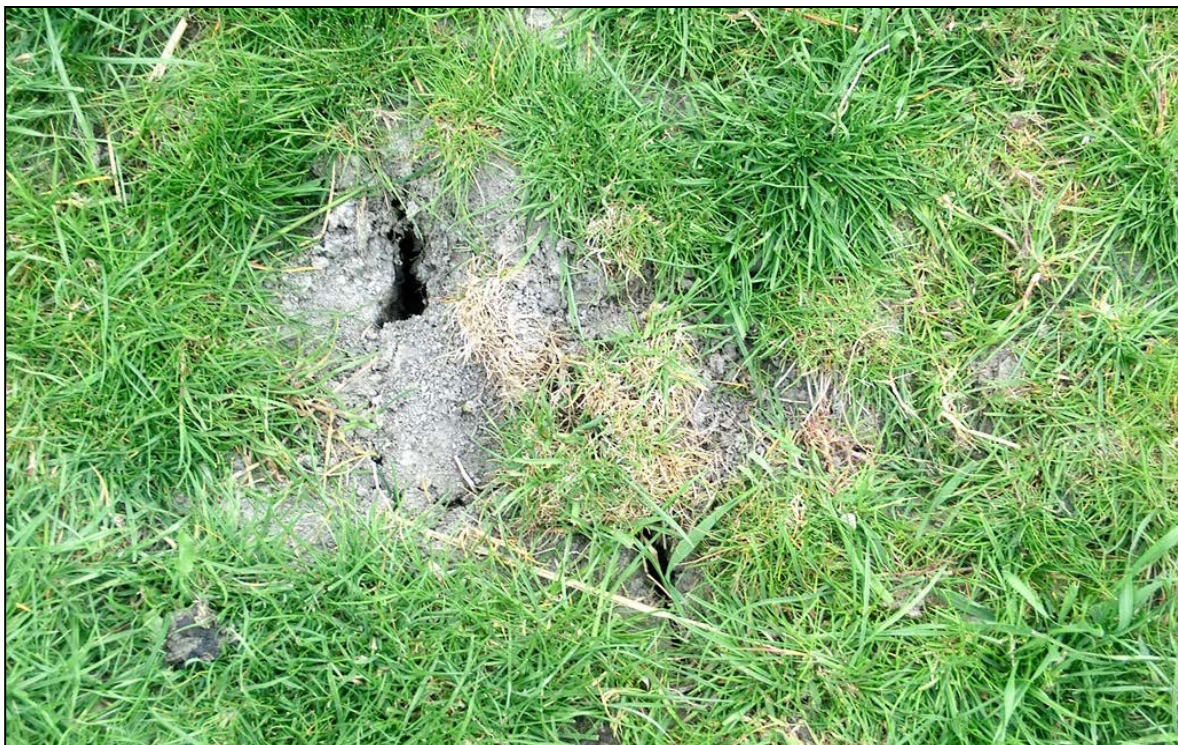
Foto 11 Scheuren in zode.

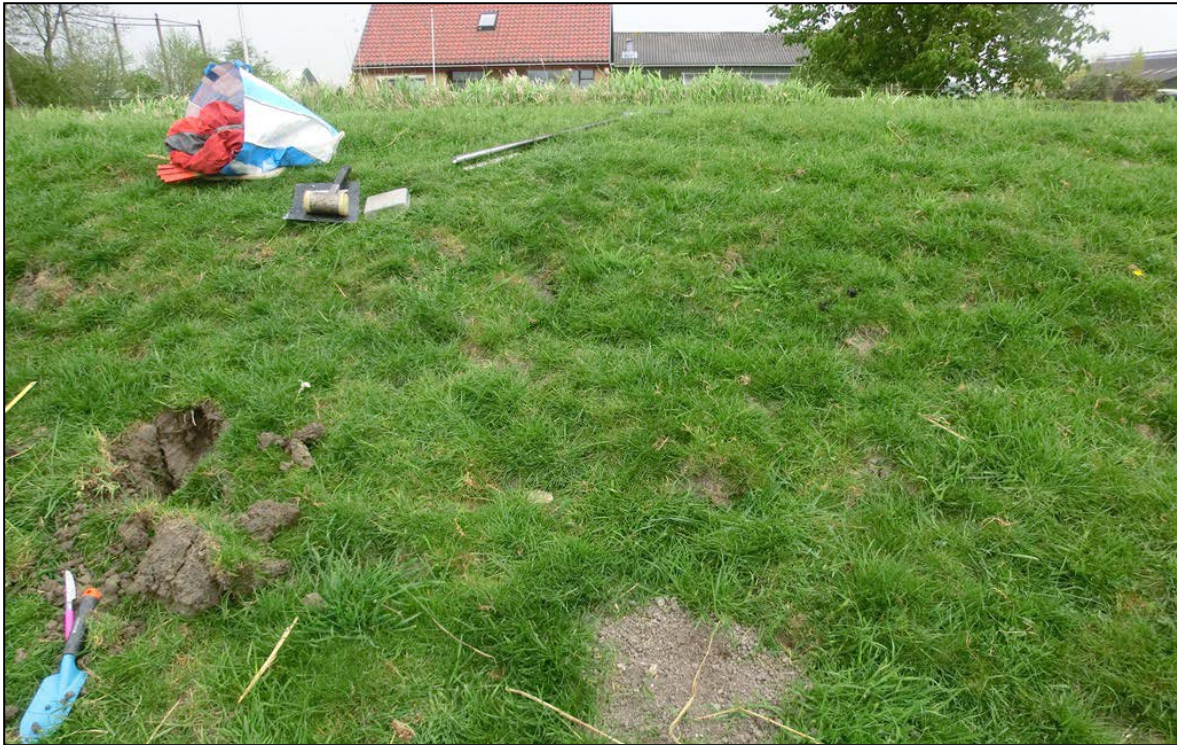
Foto 12 Pollige graszode met kleine en grote open plekken.

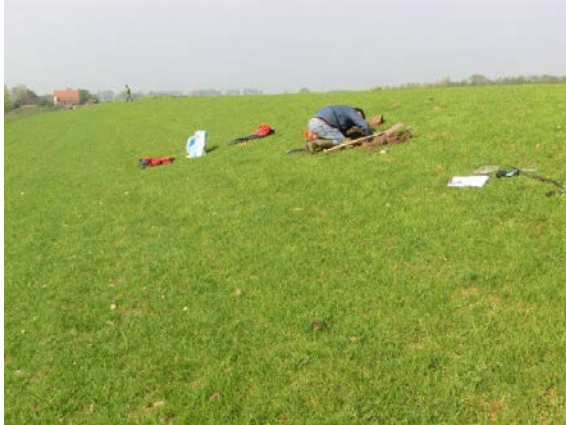
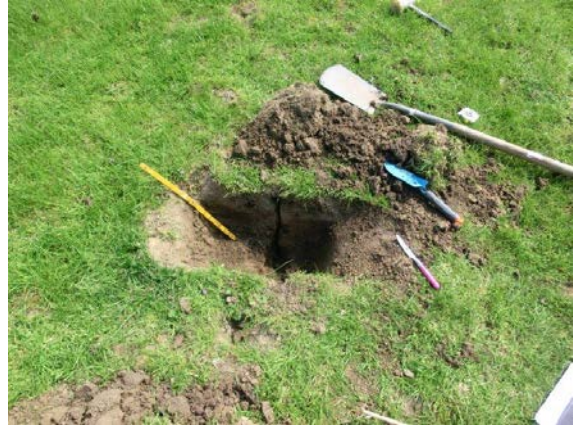
- De open scheur was goed zichtbaar in kuilwanden; breedte tot 15 mm bovenin, onder 5-10 mm.
- Zij zou over grotere diepte zijn dichtgefreesd en daarmee opgevuld met plaatselijk materiaal.
- Zij was in de bovenste cm's wel opgevuld met los droog materiaal, voor een groot deel actueel, maar een deel leek al langer aanwezig. Daaronder was de scheur voor het grootste deel leeg.

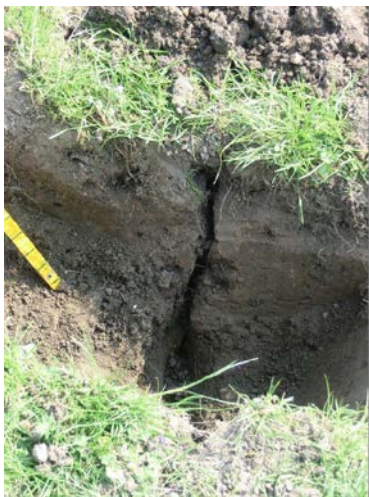
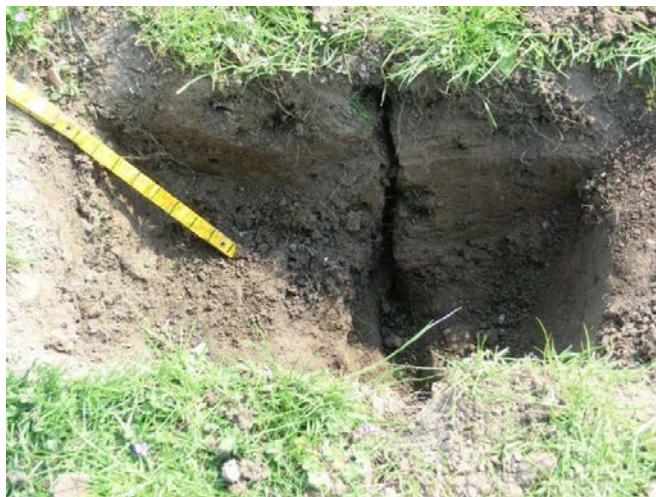
- Scheur loopt door van links naar rechts en in de diepte tot minstens 60 cm. Het is duidelijk dat zij niet volledig is dichtgezwollen. Het blijft een duidelijke breuklijn.
- Scheurpatronen in het horizontale vlak als kleine krimpscheuren of haarscheuren in geometrische patronen als vierkanten of hexagonen waren niet zichtbaar.
- In de bovenste 20 cm ligt de scheur 13-14 cm meer hellingsopwaarts. Zou het onderste deel hellingafwaarts verschoven (kunnen) zijn? Of is dit het gevolg van het krimppatroon waarbij de breuk bovenin een andere zwakke plek vindt dan onderin? De bovenste 20 cm is de effectieve wortelzone met de grootste massa aan wortels. Kan de grasmat de wortelzone bij elkaar hebben gehouden terwijl daaronder de grondlagen hellingafwaarts zijn verschoven? Verder uitgraven van de scheur over grotere lengte en diepte had wellicht meer inzicht gegeven, maar daarvoor was geen tijd.

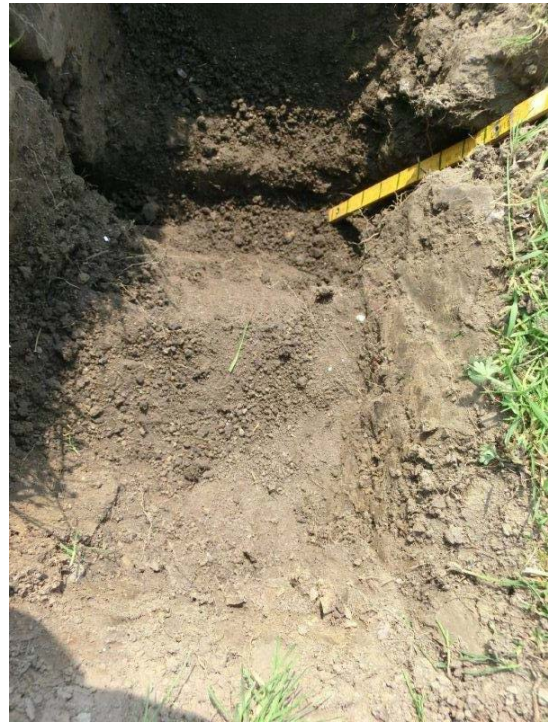
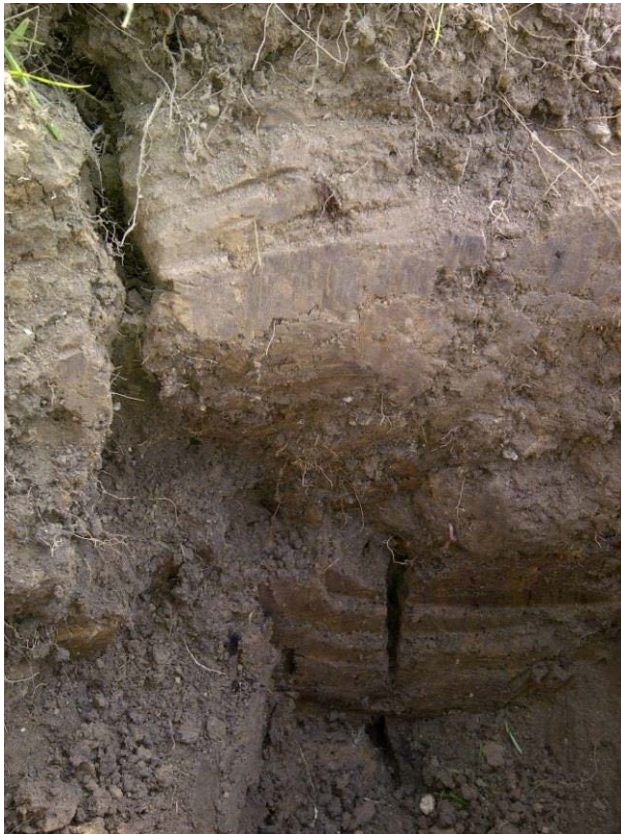
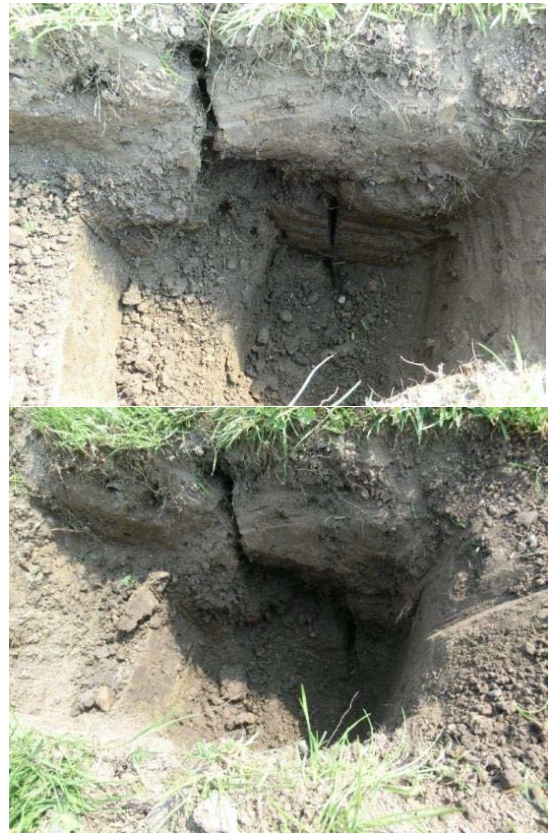
Horizontale verspringing hellingafwaarts (naar rechts) van de scheur beneden een diepte van 20 cm.

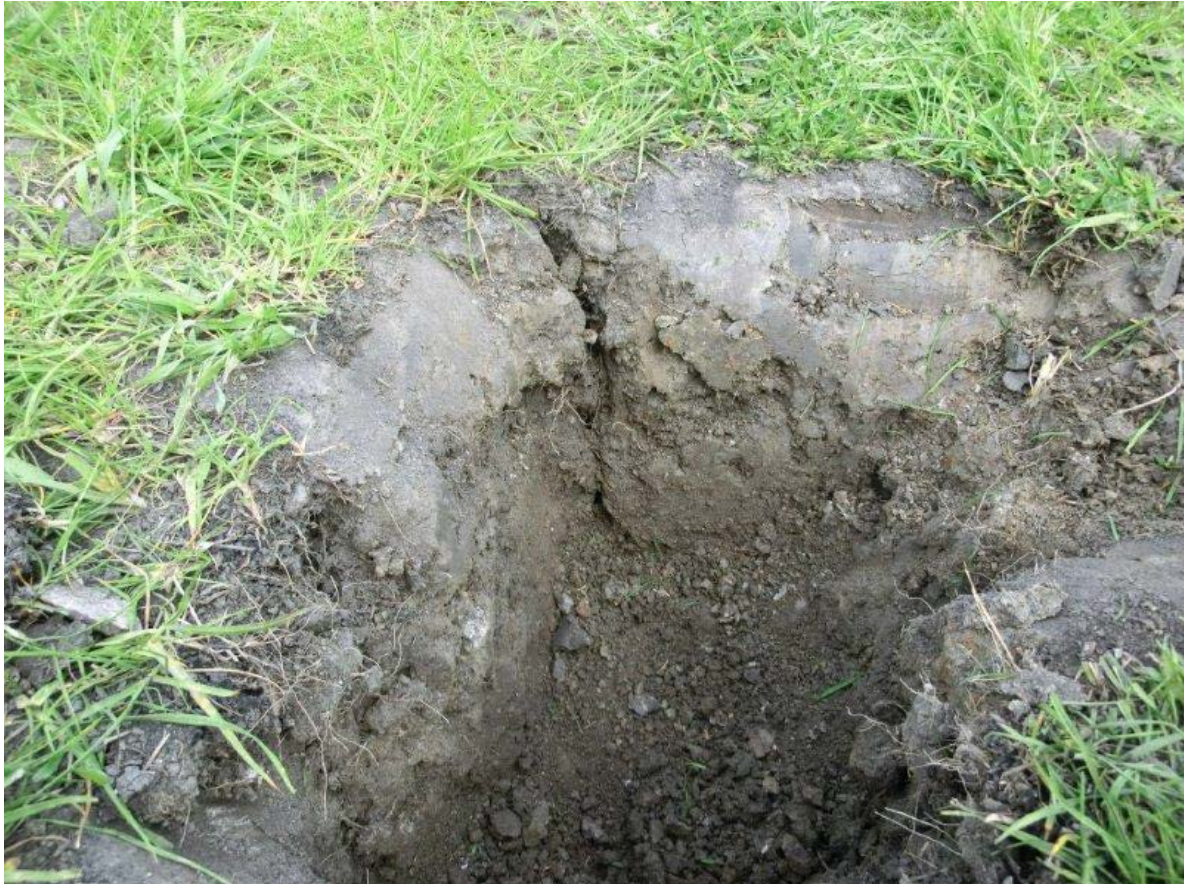
Oude scheur Duifpolder, Locatie 98.
