Gedrag van verdroogde kades

Fase B, C, D: Ontstaan en gevaar van krimp-scheuren in klei- en veenkades

Alterra Wageningen UR
Wageningen, oktober 2013

Alterra-rapport 2473
ISSN 1566-7197

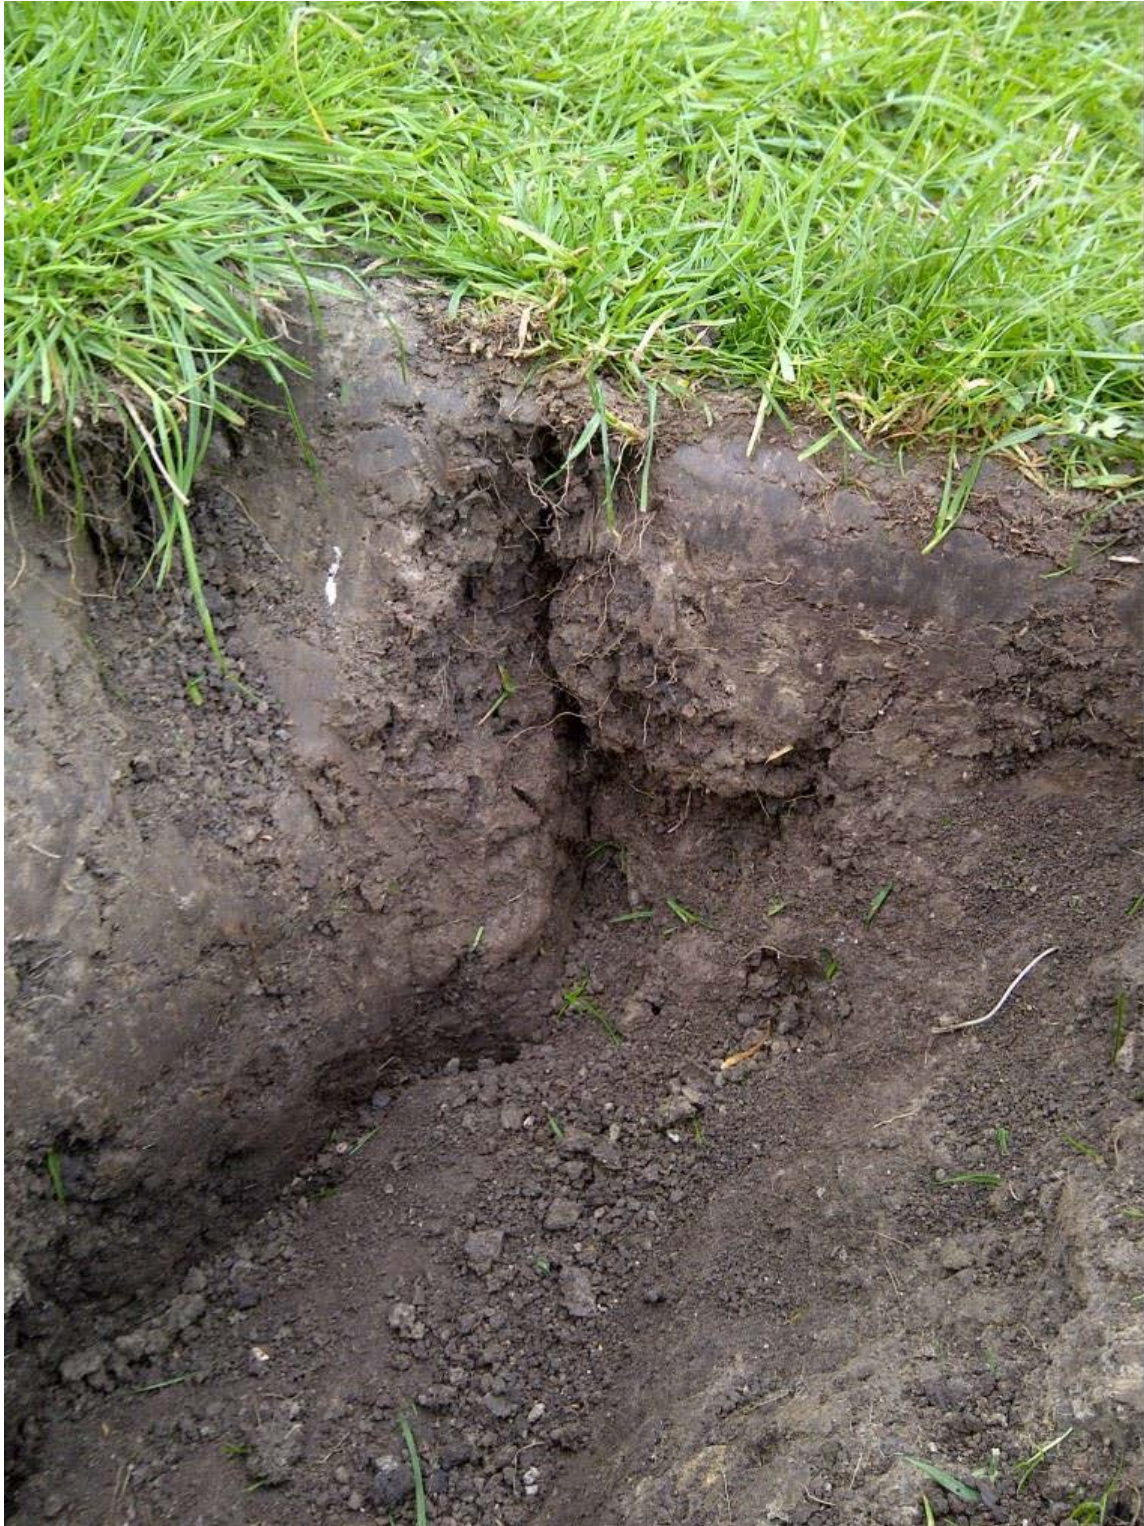
- Naast de 'hoofdscheur', die als zwarte streep is te herkennen aan maaiveld, zijn er wat parallelle scheuren die een wat grilligere oriëntatie hebben en niet doorzetten in diepte en lengte. Het zijn meer grote holten. Waarschijnlijk speelt krimp, eventueel tijdens (na)rijping, een rol, maar het oogt alsof het structuren zijn die zijn ontstaan bij opbrengen van het materiaal.

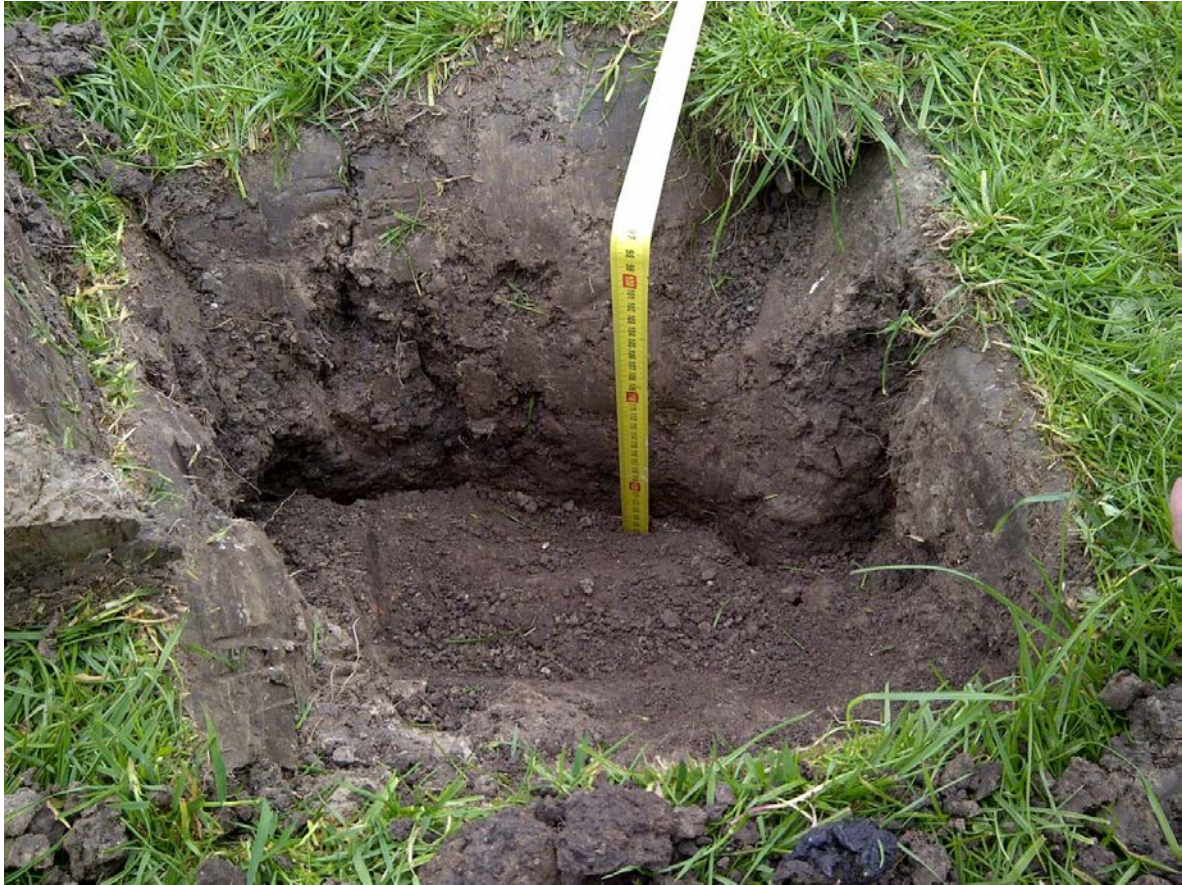
- Beide kanten van de doorlopende scheur zijn goed herkenbaar als breuk in het materiaal, als scheur van een paar mm breed. Ook op de bodem van de kuil is de scheur duidelijk herkenbaar. Meestal is de scheur vanaf enkele cm's onder maaiveld 'leeg'; wel zijn er wat los materiaal en kleine aggre-gaatjes die er bij het graven er in zijn gevallen.

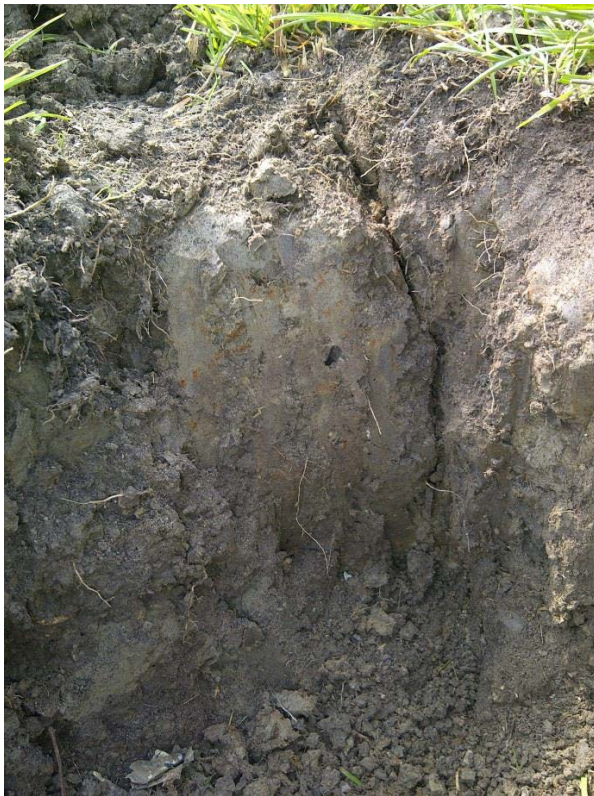
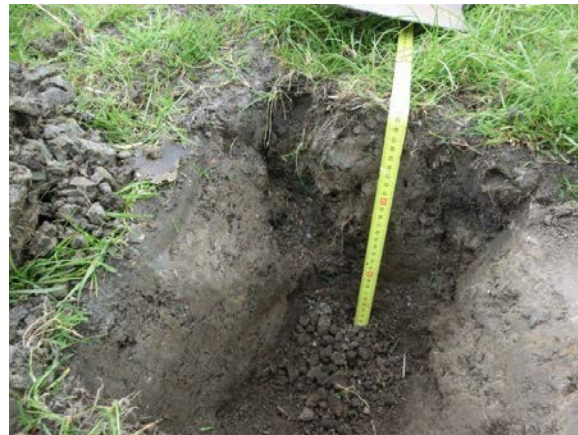
*Rechts: scheur net rechts van maatband;
bovenste 7-10 cm.*

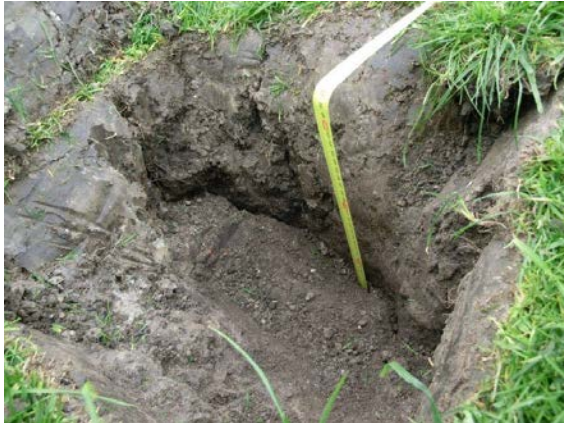
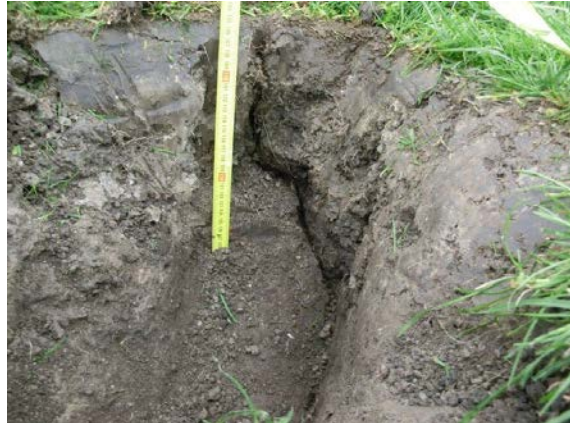
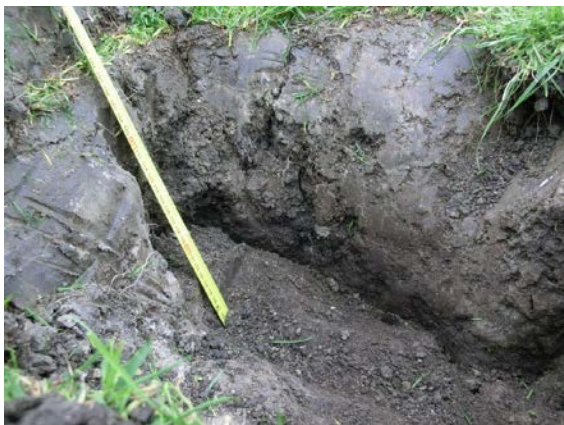
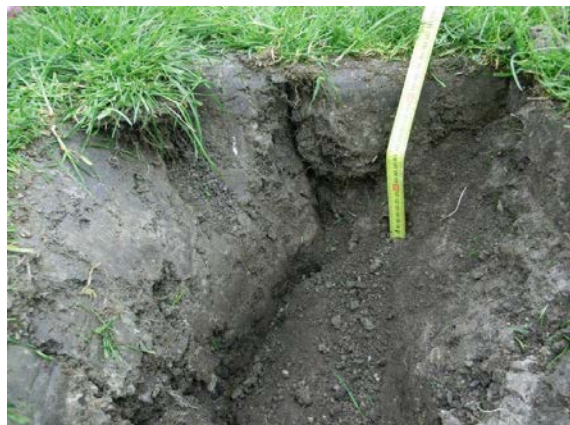
Een nieuwere scheur uitgegraven

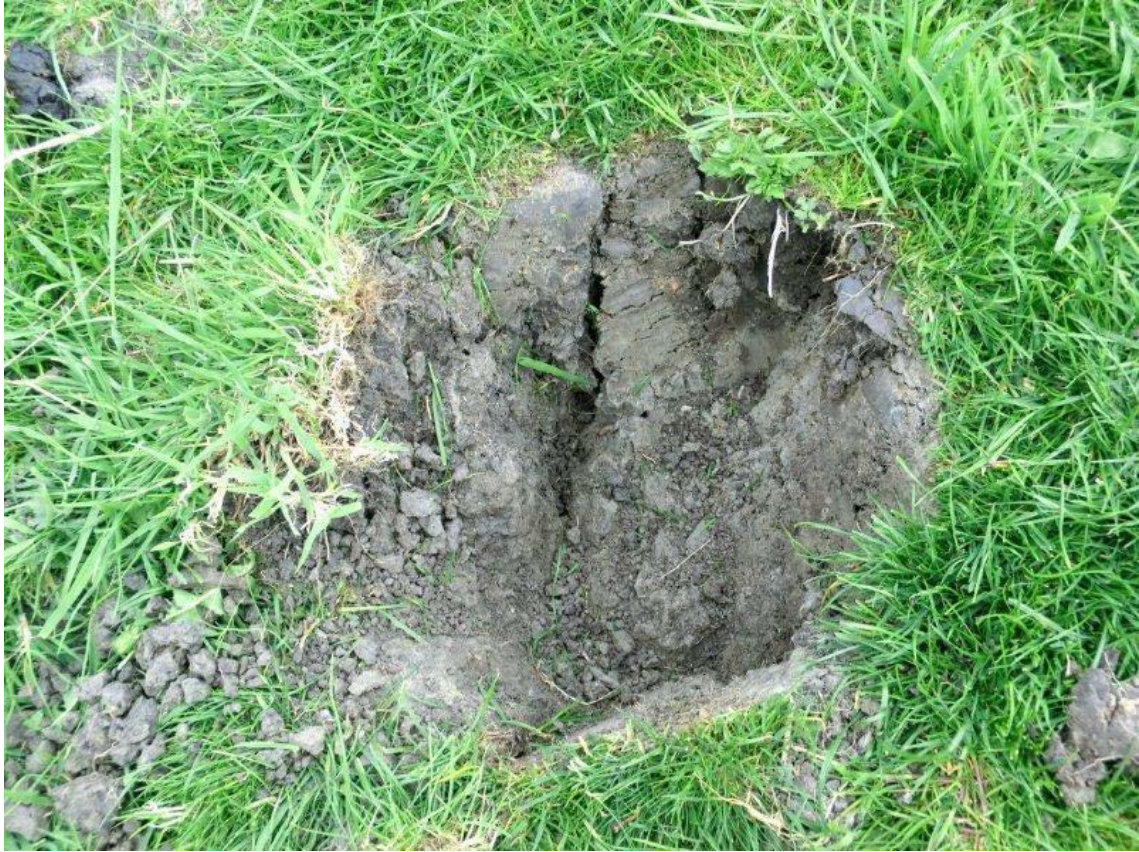
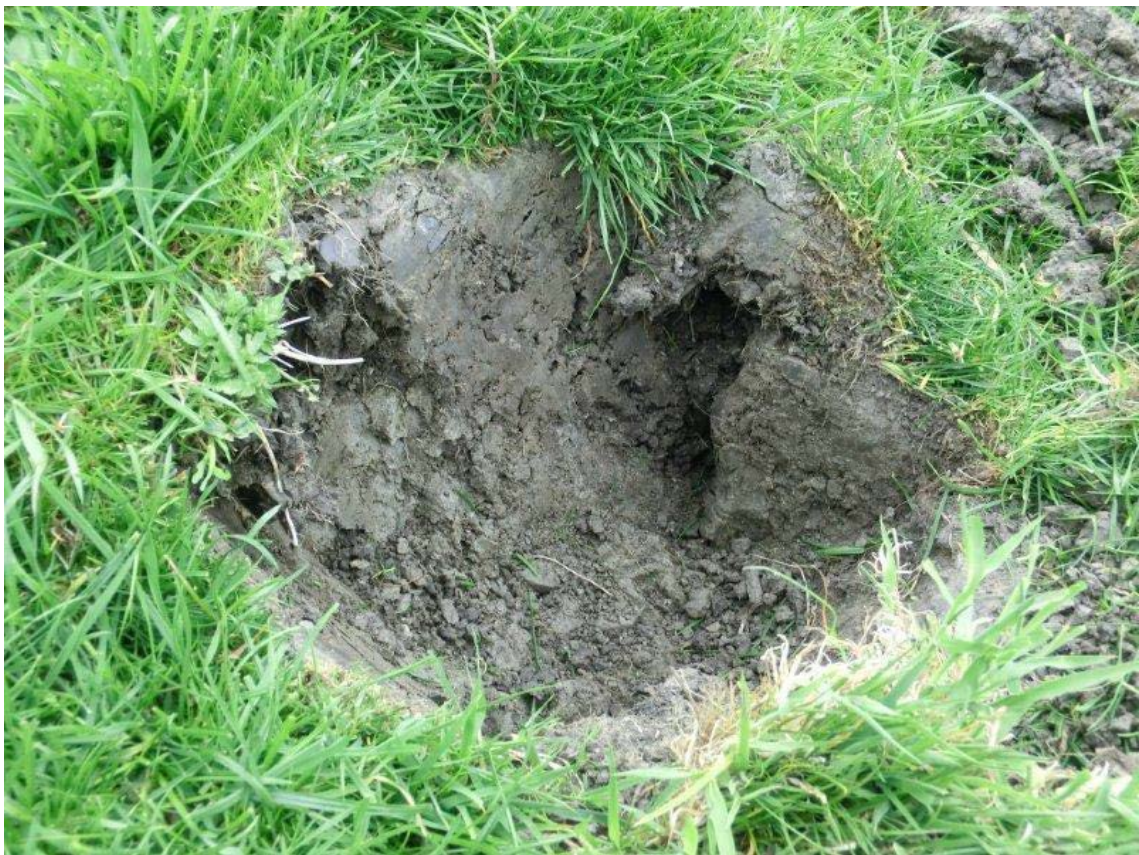
Meer een holte die niet diep gaat in wand en bodem.
