## **Monitoring beekherstel**

**Ontwikkeling van de beekmorfologie en het aquatisch-ecologisch herstel in de beekherstelprojecten de Aa, Keersop-Gagelvelden en Tongelreep-Achelse Kluis**

**Rapport 560**

**DLO-Staring Centrum, Wageningen, 1998**

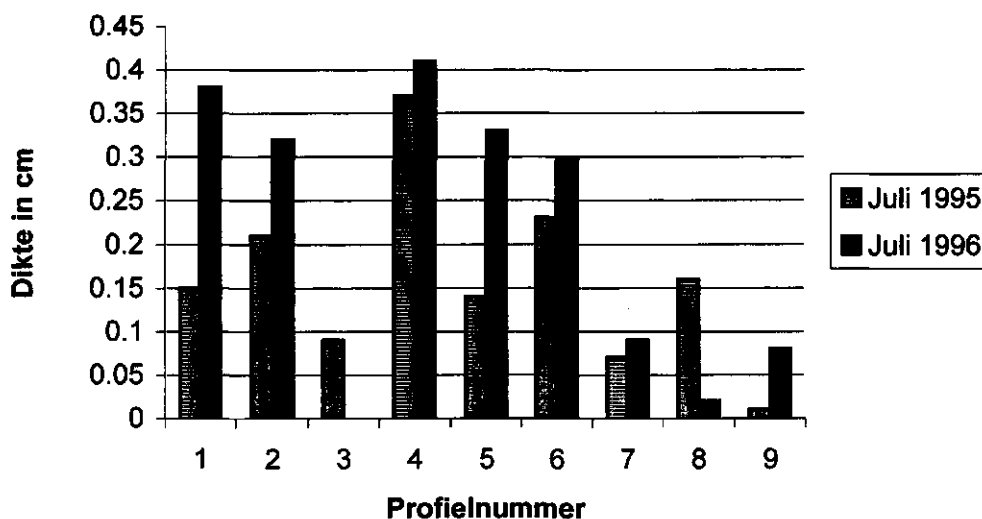
De dikte van de sliblaag is een accumulerend proces geweest; deze is gedurende de monitoring blijven toenemen (fig. 11). In slechts twee dwarsprofielen (3 en 8) blijkt dat deze ook weer wordt geërodeerd.

Fig. 11 Dikte van de sliblaag bij de Aa bij de verschillende dwarsprofielen in juli '95 en juli '96

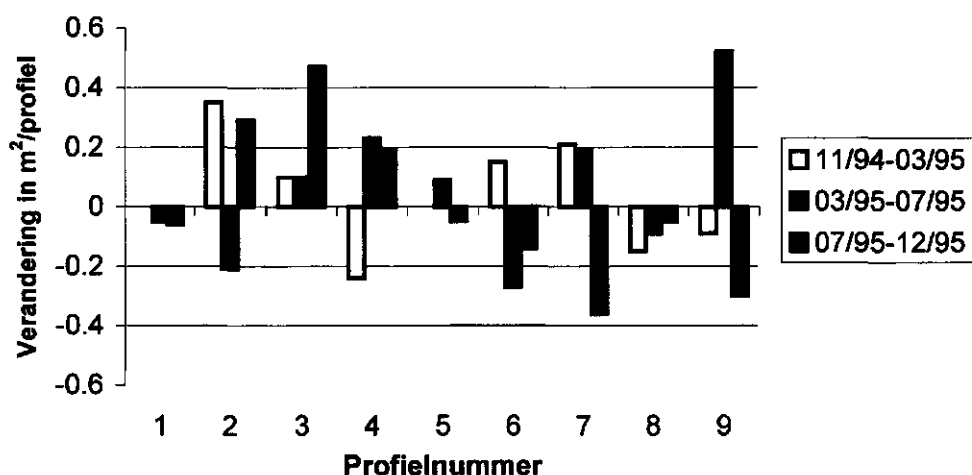
Fig. 12 Erosie en depositie bij de negen dwarsprofielen van de Aa

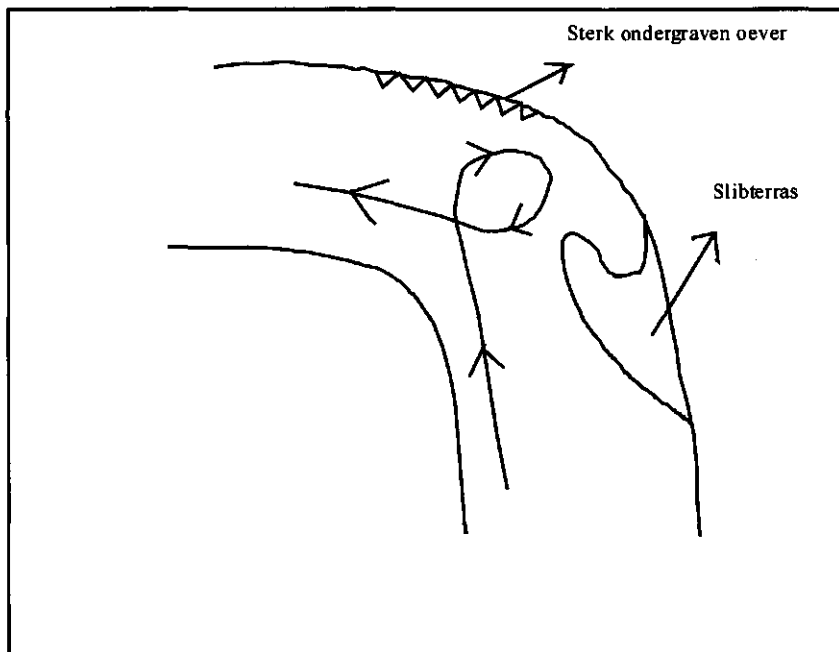
Fig. 21 Stromingspatroon in de eerste bocht van de Keersop

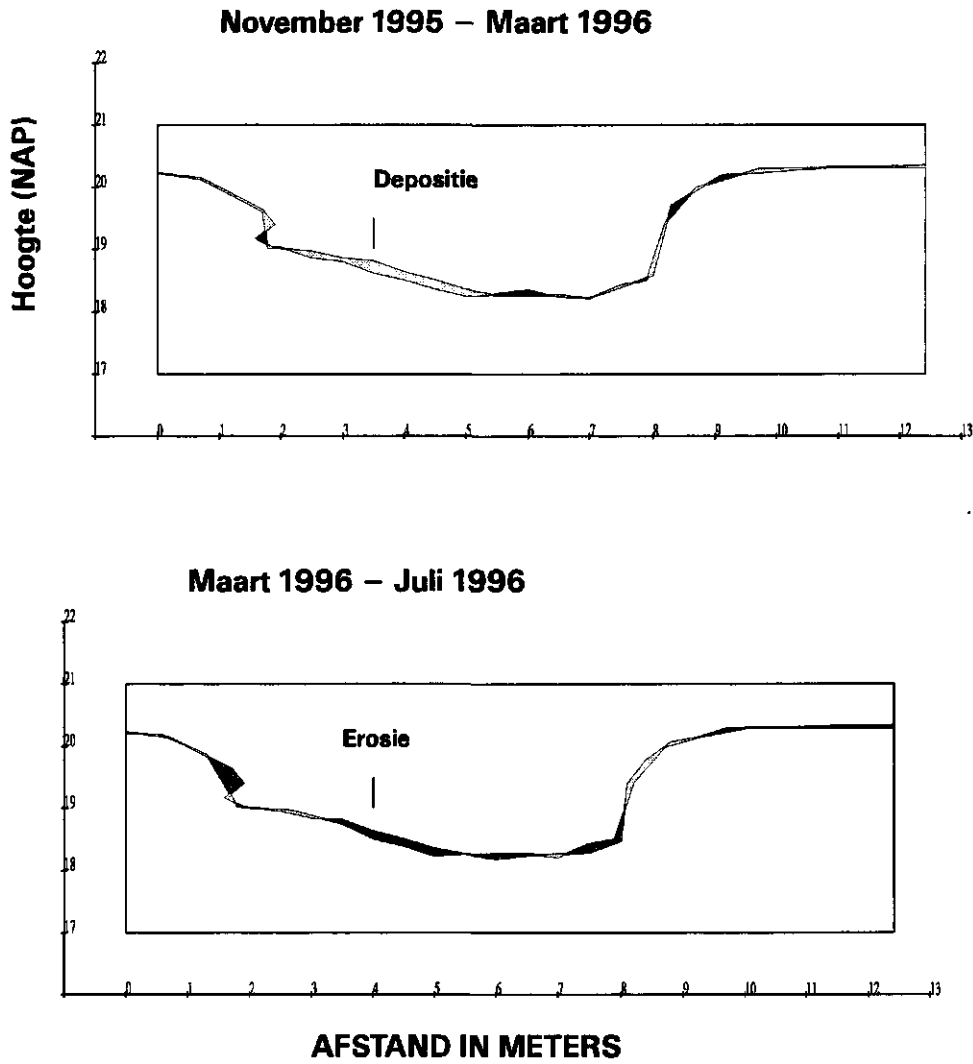
**Fig. 22 Mechanisme van de cyclische beweging van zand in de binnenbocht van dwarsprofiel 3 van de Keersop**

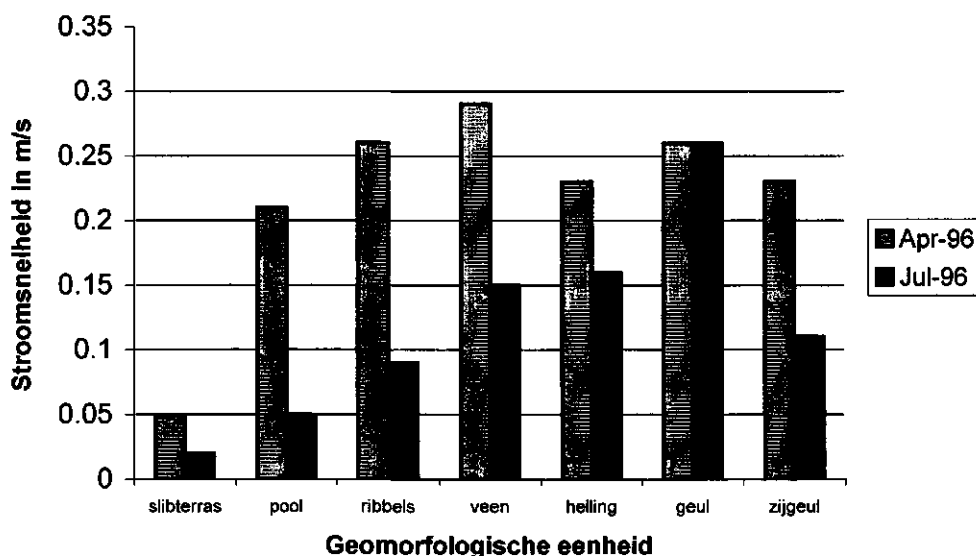
Fig. 23 Gemiddelde stroomsnelheden in de Keersop op een aantal substraten in de zomer van 1995 en het voorjaar van 1996

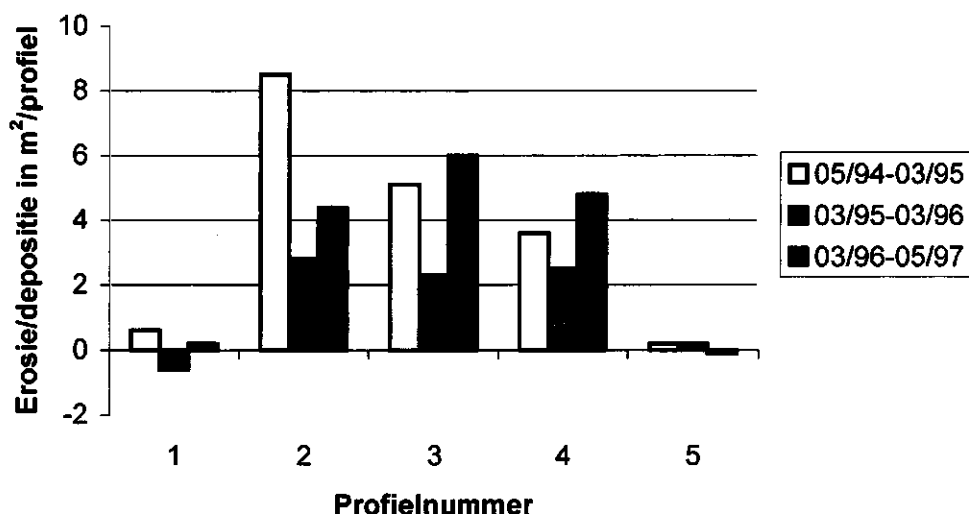
In de laatste periode van maart 1996 tot mei 1997 is de depositie sterk. De profielen 3 en 4 laten wederom de sterkste depositie zien. Deze sterke input van materiaal is voor een groot gedeelte toe te schrijven aan een extreme onweersbui in augustus 96 in de regio Eindhoven. De piekafvoer in de Keersop bedroeg 3,4 m<sup>3</sup>/s tegenover 0,2-0,3 m<sup>3</sup>/s in de periode voor de bui. Een overzicht van erosie en depositie in de zandvang per profiel en per periode is te vinden in aanhangsel 3, tabel 9.

Fig 24 Depositie (en erosie) in de bovenstroomse zandvang van de Keersop
