Jaarrapportage projectgebonden monitoring RWS Zuid-Holland 2012

Saneringen: Sliedrechtse Biesbosch, Zandrak (Hollandsche IJssel);
Natuurontwikkeling: Aansluiting Sliedrechtse Biesbosch, (natuureiland)
Tiengemeten en NOP Noordwaard

Grontmij
Amsterdam, november 2013

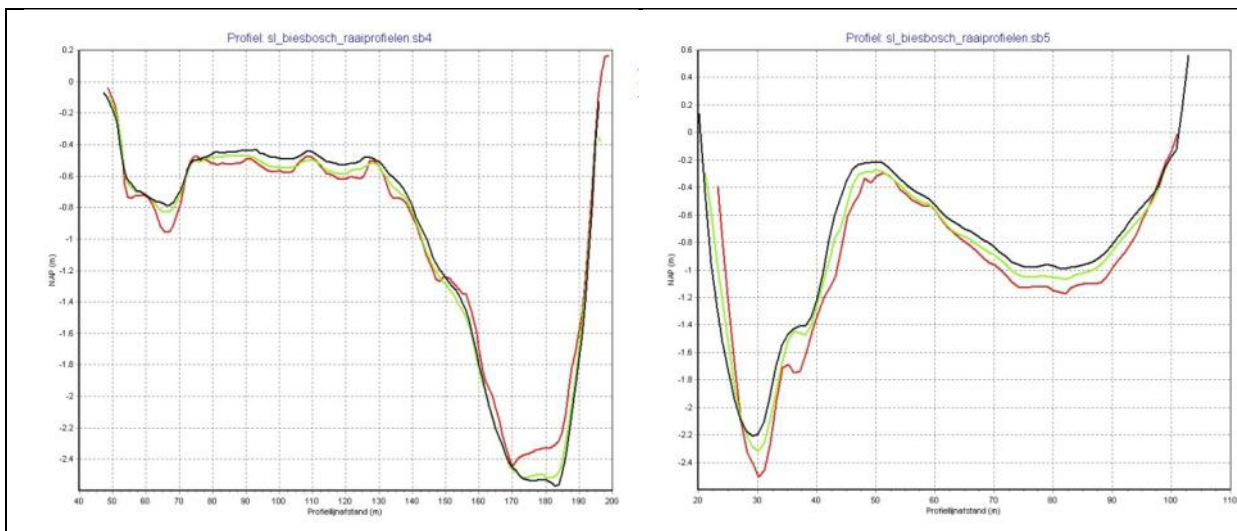
Dwarsprofiel 4 is gelegen in het Gat van den Hengst, op deze locatie is zowel volledig afgegraven tot op de schone grond, als afgegraven en het restant actief afgedekt met schone grond. Op In het diepe deel van de geul treedt een beetje erosie op in het diepe gedeelte waar afgedekt is. Dit zou kunnen betekenen dat de schone afdeklaag deels verdwenen is en verontreinigd slib op de bodem ligt. Bij dwarsprofiel 5 in de Sneepkil is over de hele breedte op beperkte schaal sedimentatie te zien, ook in 2011 was dit proces aan de gang. Hier treedt passieve afdekking op.

figuur 4-1: Dwarsprofiel 4 en 5 in fase 1 van de Sanering van de Sliedrechtse Biesbosch (rood = 2010, groen = 2011 en zwart = 2013). Bij profiel 4 is links west en rechts oost, bij profiel 5 is links zuid en rechts noord.

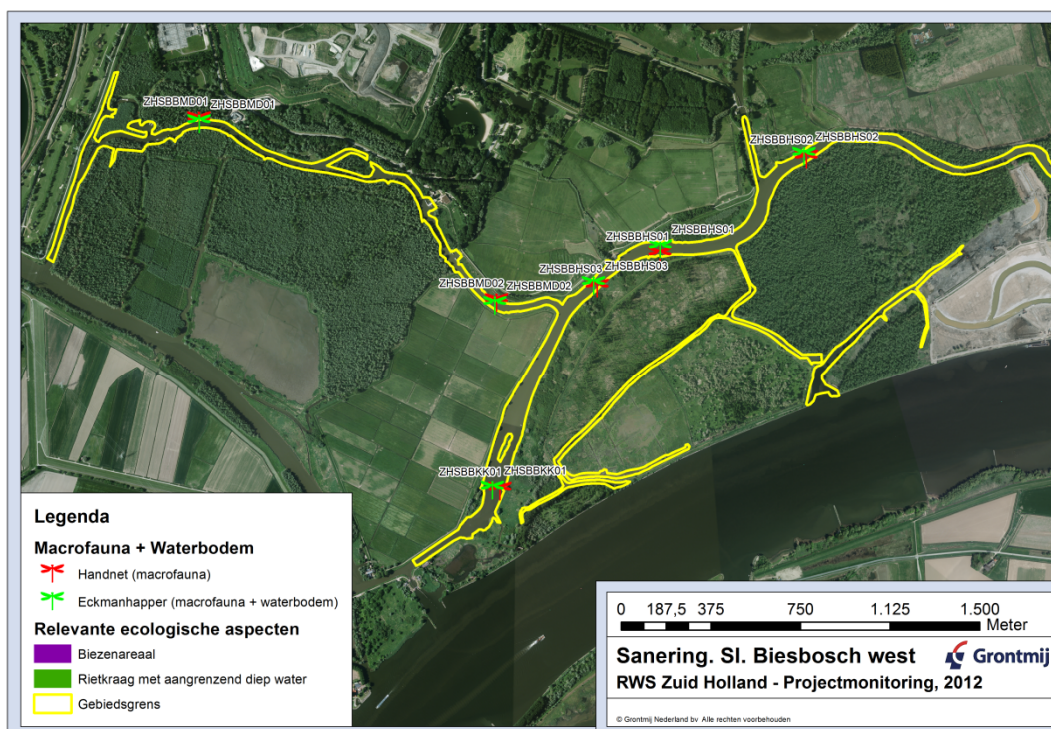
figuur 4-2: Ligging biologische meetpunten in de sanering van de Sliedrechtse Biesbosch in 2012. Vanwege de grootte van het gebied in twee kaarten west en oost.

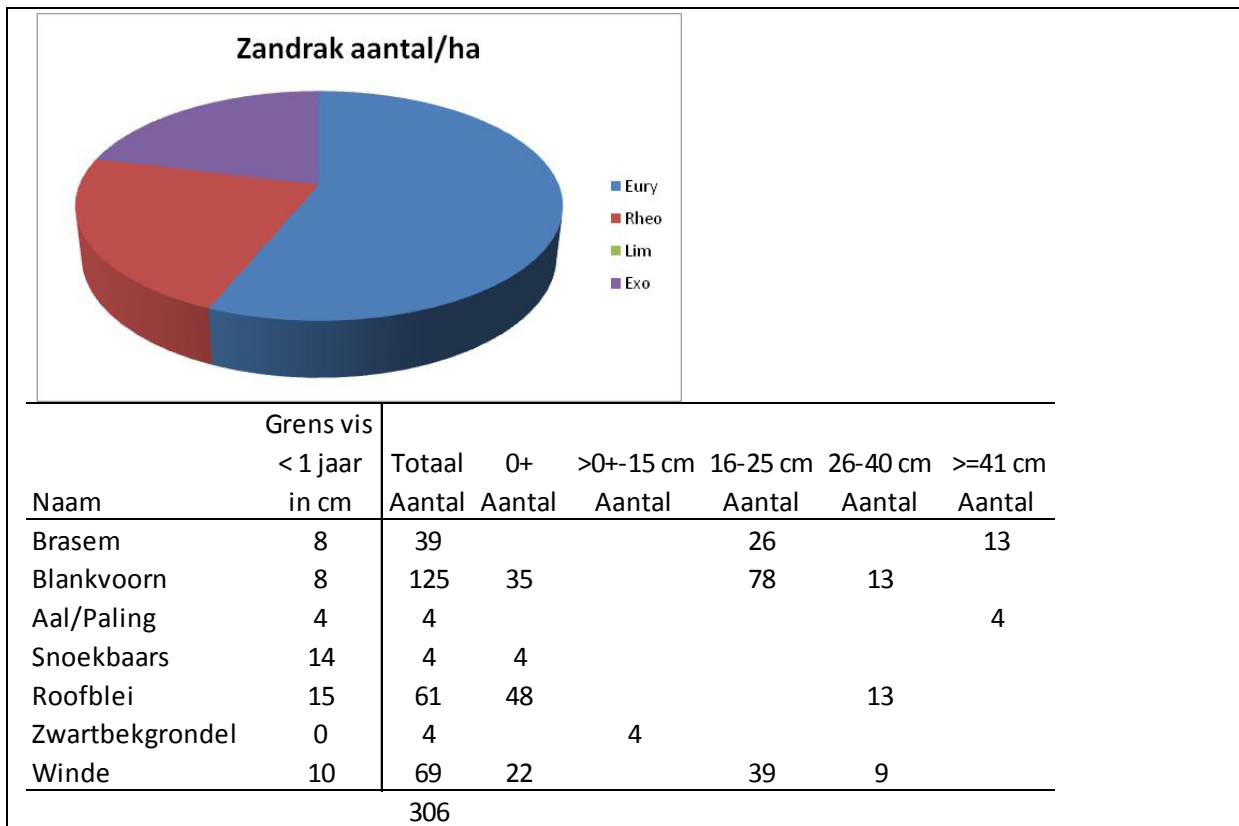
figuur 5-4: Locatie Zandrak in de Hollandsche IJssel geschatte aantal vissen per hectare per lengteklasse en totaal, van de exoten is nog geen lengte van < 1 jaar vis opgenomen in piscaria.

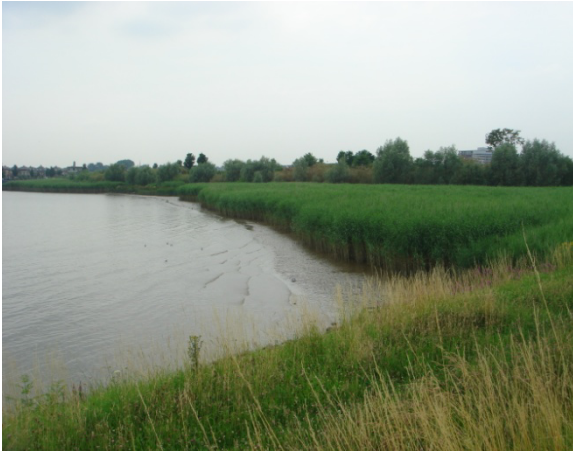
Leuk gebiedje, maar wel zeer kunstmatig! De mogelijkheden voor waterplanten zijn beperkt door de hoge dynamiek veroorzaakt door scheepvaart en getij, terwijl het substraat overwegend zandig is. Bij het langsvaren van schepen is de zuiging van het water zeer groot! Zie ook bijlage 5.

Kaal slik en riet!

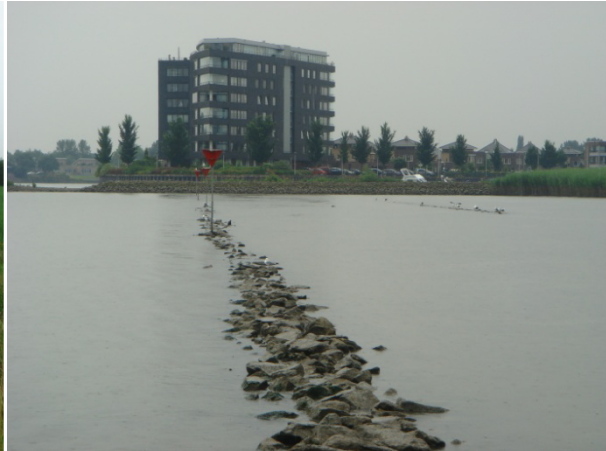
Vooroeververdediging met rode bakens op ingang en achterliggende dammetjes.

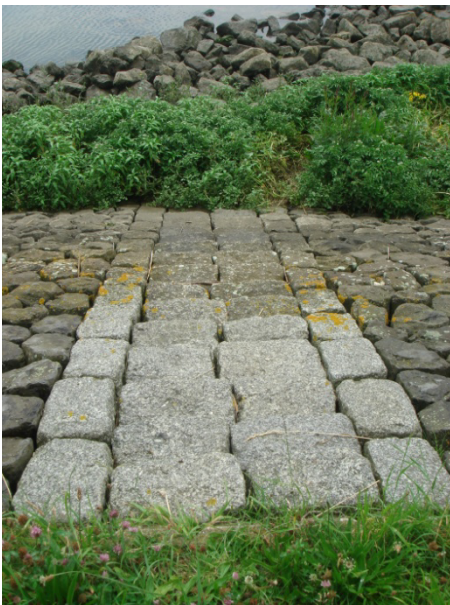
Vershil tussen hoge en lage waterstanden is aanzienlijk, te zien aan kleurverschil op stenen.

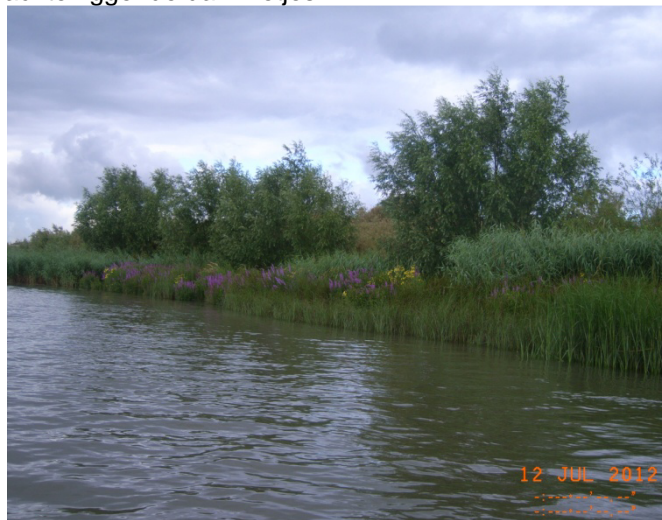
Biezen en wilgen in het middelgedeelte van het gors.

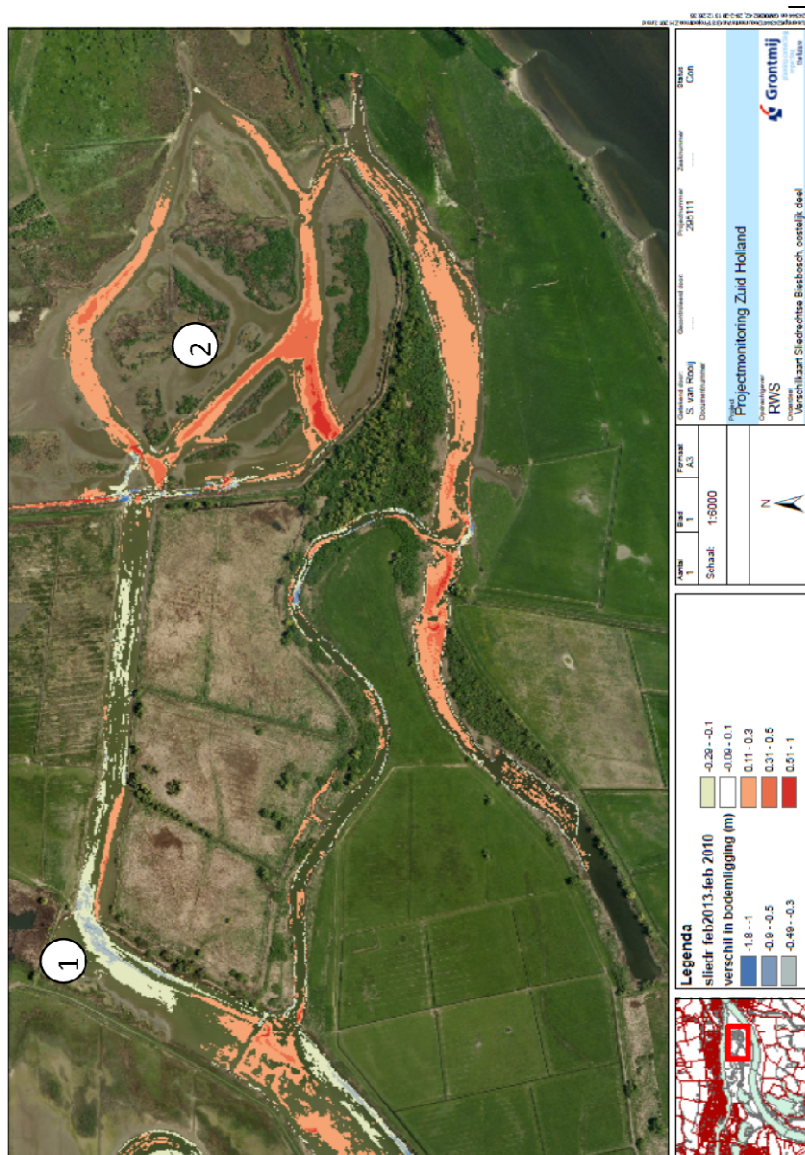
Vanaf de saneringslocatie in het midden van de Sliedrechtse Biesbosch loopt een geul langs de noordkant van het gebied naar de ondiepe delen in het oostelijke gebied (zie punt 1 in figuur 6-2). In de bocht is erosie aanwezig en is de bodem tot 30 cm lager komen te liggen sinds 2010. De oostelijke ondiepe geulen (zie punt 2 in figuur 6-2) worden overal ondieper en slibben aan. Doorgaans is er 20 à 30 cm aanslibbing opgetreden sinds 2010. Dit is ook duidelijk te zien in het dwarsprofiel (zie profiel 6 in figuur 6-4), hier is 40 cm opslibbing waargenomen.

figuur 6-2: Verschilkaart bodemligging oostelijk deel van de Sliedrechtse Biesbosch tussen 2010 en 2013.

weinig veranderingen zien ten opzichte van 2010. Ook bij de uitstroom opening van het gebied naar het Gat van den Hengst is uitschuring te zien, in het Gat van den Hengst is op de plek van instroming sedimentatie te zien door van het afnemen van de stroomsnelheden ter plekke. In het oostelijk gebied treedt vrijwel alleen sedimentatie op, de al ondiepe geulen worden overal ondieper en slibben aan. Doorgaans is er 20 à 30 cm aanslibbing opgetreden sinds 2010. Dit is ook duidelijk te zien in het dwarsprofiel waar 40 cm opslibbing te zien is sinds 2010.

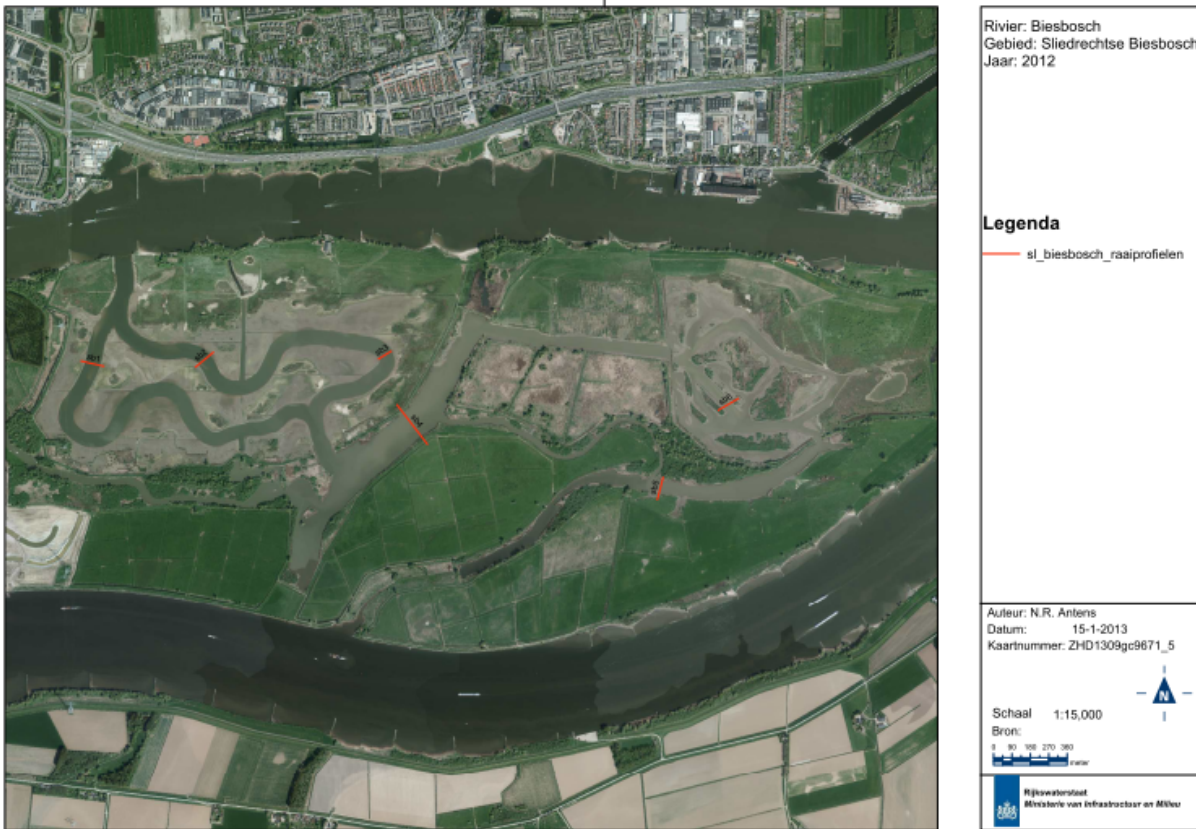
In 2010, 2011 en 2013 zijn op zes plekken dwarsprofielen ingemeten, de locaties zijn weergegeven in figuur 6-3. In deze beschrijving zijn alleen de vier dwarsprofielen behandeld die in de twee gebieden van de Aansluiting Sliedrechtse Biesbosch liggen, dit zijn profielen met de nummers 1, 2, 3 en 6. De andere twee dwarsprofielen zijn behandeld in hoofdstuk 4 Sanering Sliedrechtse Biesbosch.

figuur 6-3: Locaties van de dwarsprofielen in de geulen in de Sliedrechtse Biesbosch.

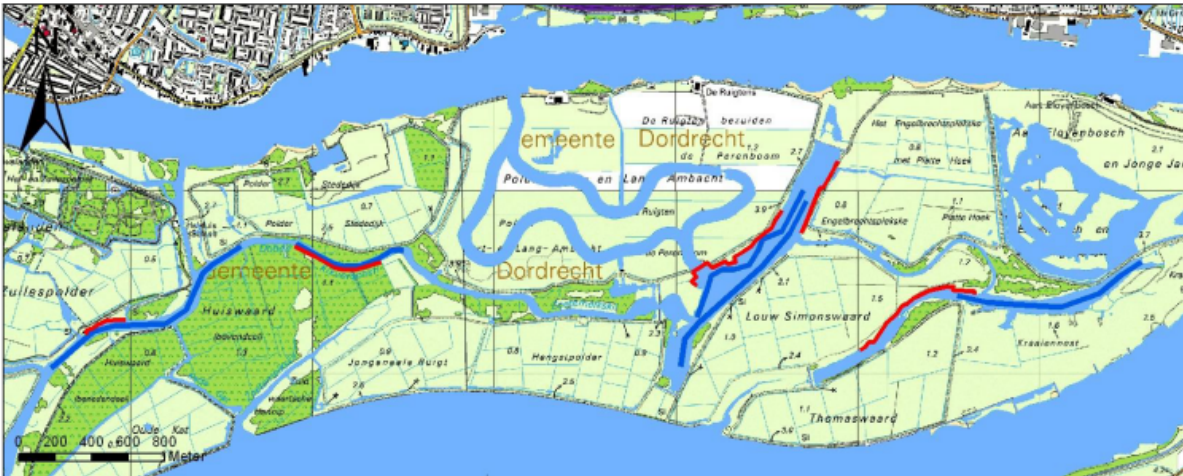
figuur 6-10: Bemonsterde locaties bij de Aansluiting Sliedrechtse Biesbosch uit het visonderzoek uit 2011 door Sportvisserij Nederland (Kroon & Peters 2011) **rood** = elektrotrajecten en **blauw** = trajecten met stortkuil.

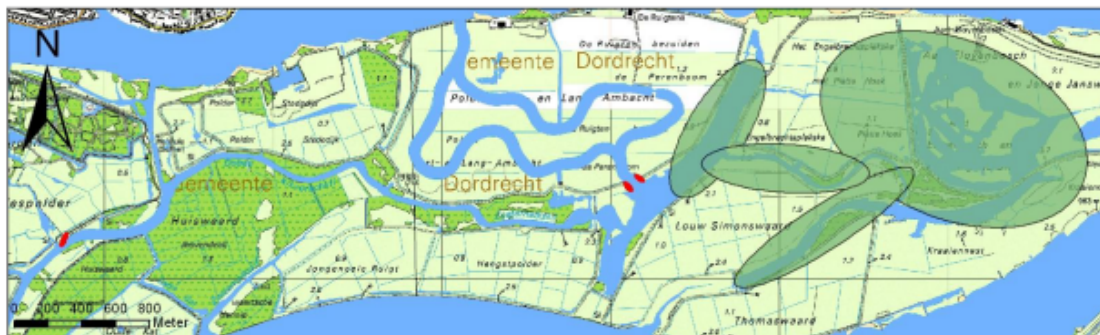
De meeste vissoorten werden verspreid over het hele bemonsterde gebied aangetroffen. Er waren echter enkele soorten met een duidelijke voorkeur voor een bepaald habitat. De te onderscheiden habitats zijn globaal in te delen in stromend water en stilstaand water. De groen gearceerde delen in figuur 6-11 stromen vrijwel niet. Een specifiek habitat wordt gevormd door oevers met steenstort (rode stippen).

figuur 6-11: Vishabitats in de Sliedrechtse Biesbosch. De groen gearceerde delen in stromen vrijwel niet, oevers met steenstort zijn aangeduid met rode stippen (uit: Kroon & Peters 2011).

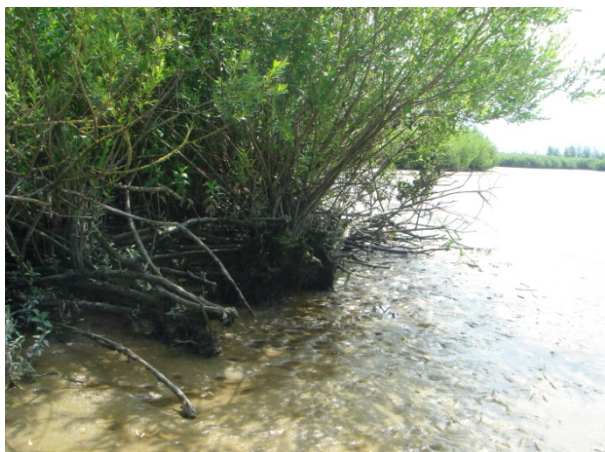
Oostelijk gebied: Plaatselijk afslag van wilgeneilandjes met blote wortels.

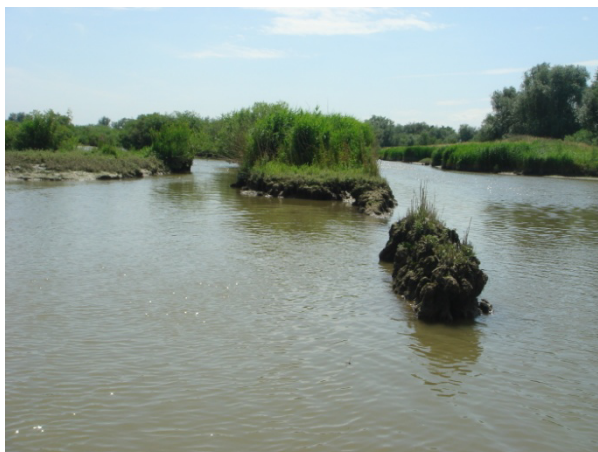
Oostelijk gebied: Eroderende rietpollen Plattehoek.

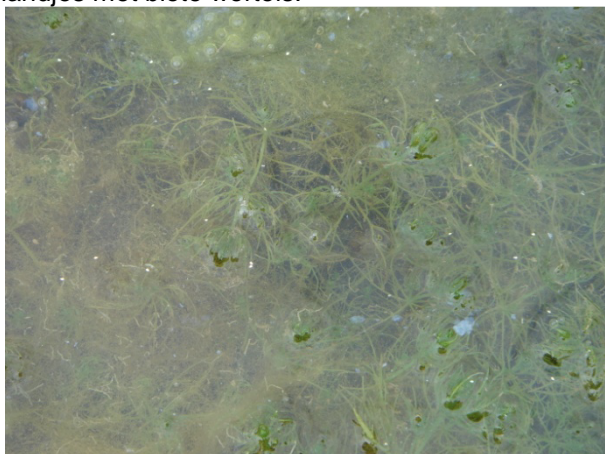
Oostelijk gebied: Kranswieren in geïsoleerde wateren op eilanden.

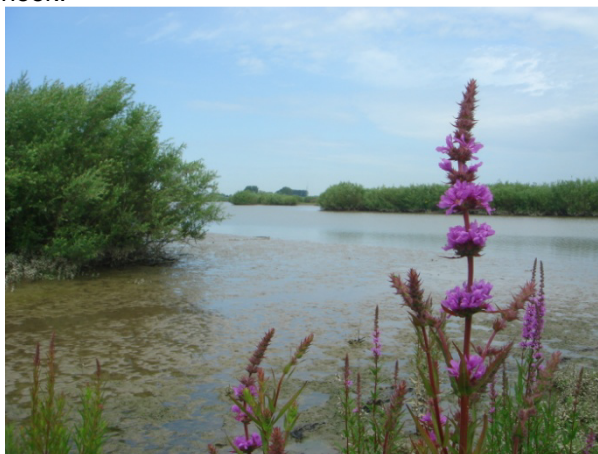
Oostelijk gebied: een afwisseling van geulen en eilandjes. De geulen zijn erg ondiep, het water is zeer troebel en slibrijk. Bij het vissen zijn veel krabben en kreeften gevangen (pers. meded. S. Moedt). In ondiepe heldere plasjes op de eilanden zijn kranswieren aangetroffen. Er is geen directe verbinding met de Beneden Merwede, waarschijnlijk zou meer doorstroming beter zijn of meer diepte van de geulen. De verwachting is dat het gebied snel zal verlanden en dichtgroeien. Er is te weinig dynamiek.

Oostelijk gebied: geulen erg ondiep lijkt snel te verlanden.

- In geen van de projectgebieden is: 1)- Onbeheersbare erosie waargenomen of zijn 2)- Grote schade aan kunstwerken of verdedigingen waargenomen.
- Het oostelijk gebiedsdeel van de Aansluiting Sliedrechtse Biesbosch wordt snel ondiep door opslibbing. Te weinig dynamiek lijkt hiervan de oorzaak te zijn.

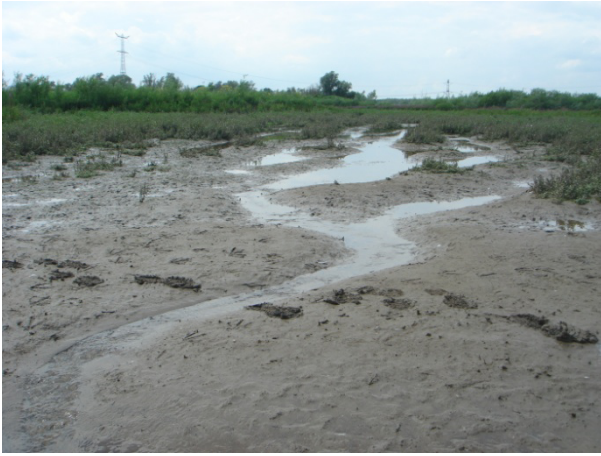
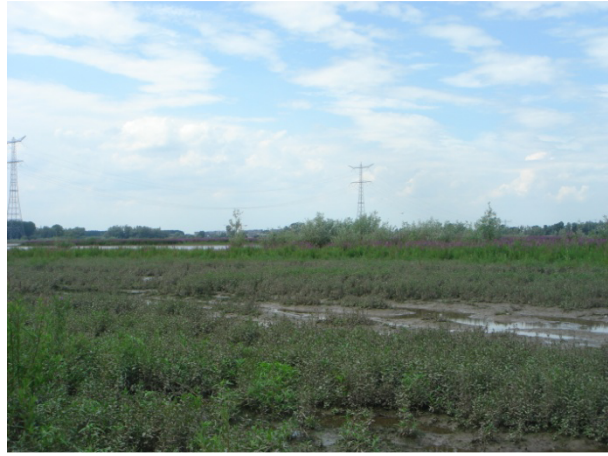
Westelijk gebied: hier zijn de geulen dieper, het gebied is veel dynamischer. Bij de opening naar het Gat van den Hengst is op de linker overstromingsvlakte een mooi geulen patroon te zien. Op het oog een mooi groot gebied met prachtige oevervegetatie over grote oppervlakten.

Geulenpatronen in het westelijk gebied op overstromingsvlakte nabij monding Gat van den Hengst.

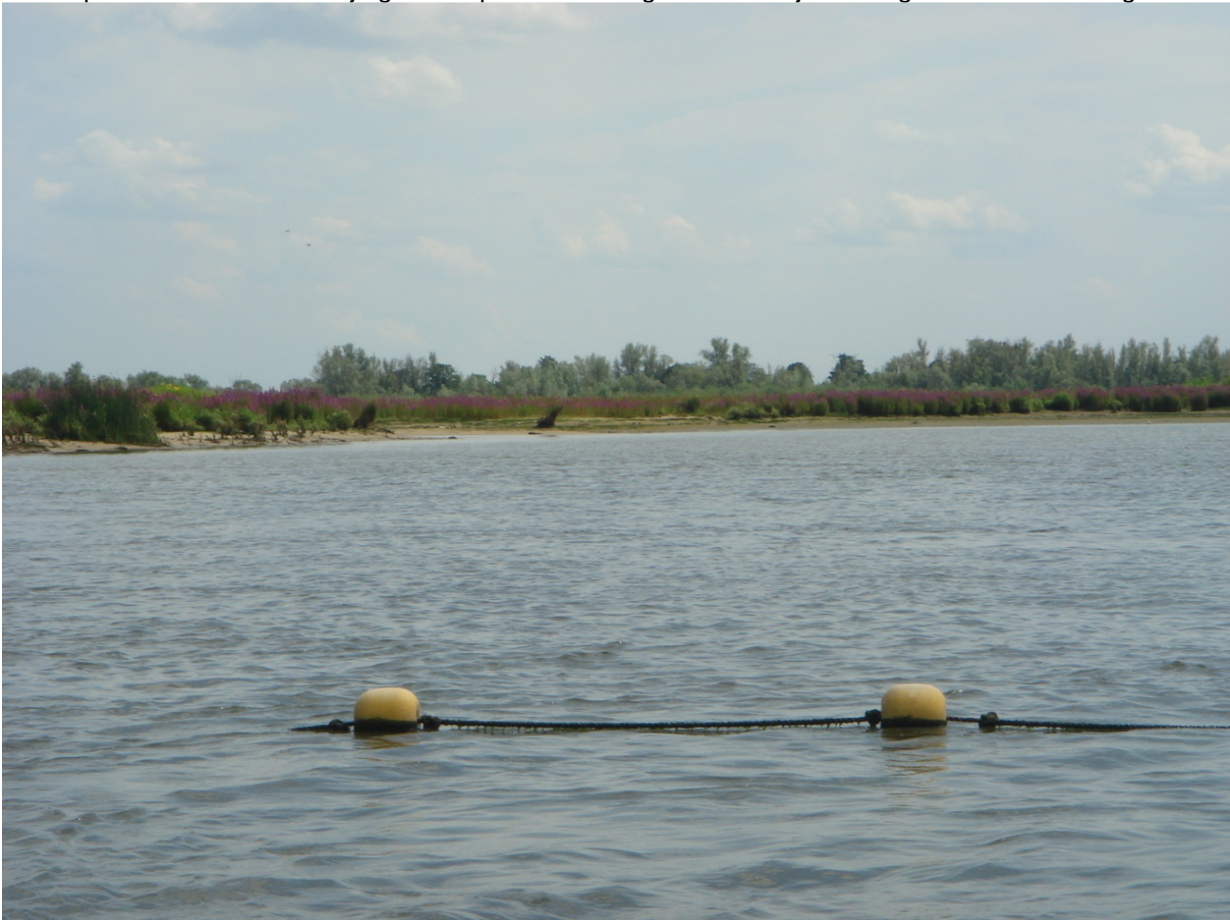
Westelijk gebied: Vanaf opening Beneden Merwede, mooi groot gebied met prachtige oevervegetatie over grote oppervlakten. Grote boeienlijn was tijdelijk vervangen door kleine.

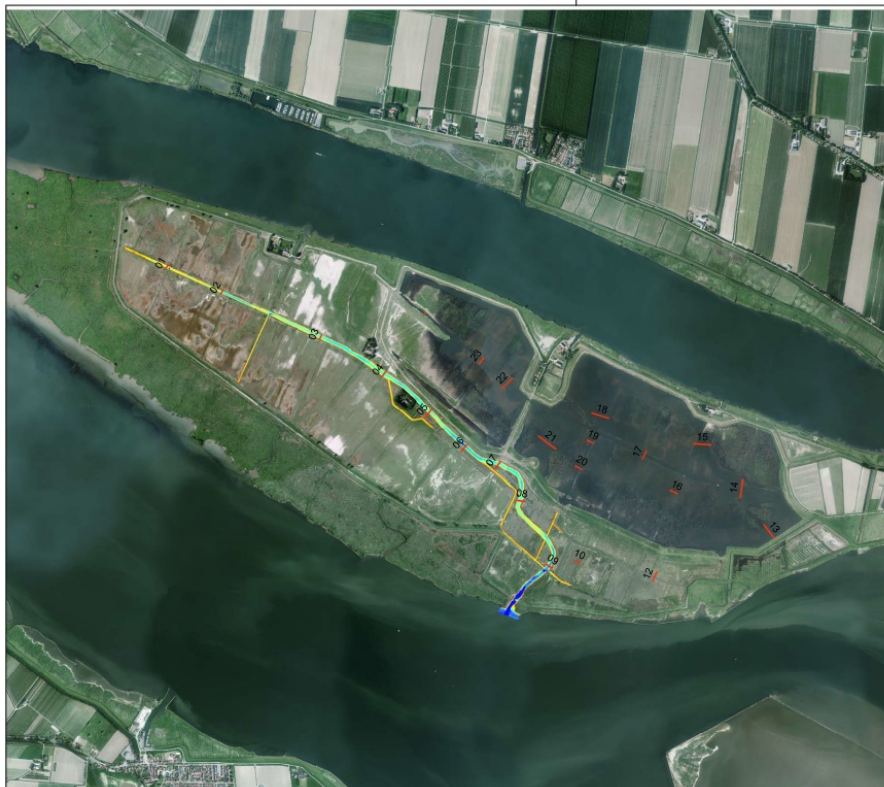
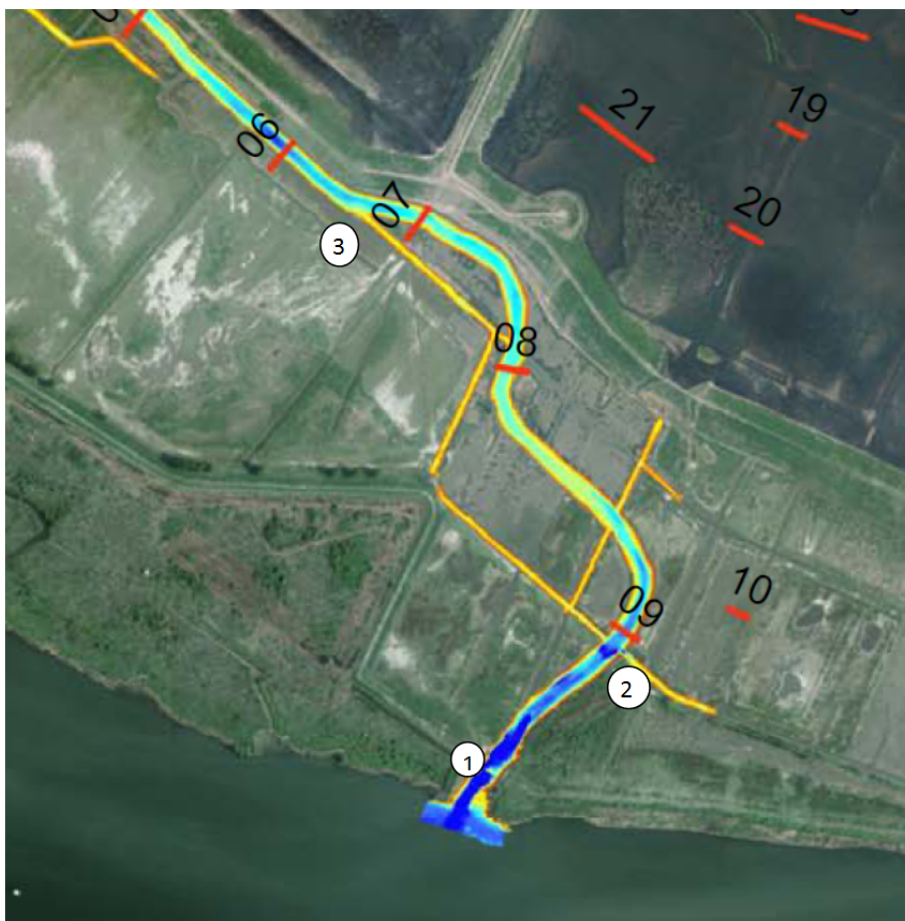
Op Tiengemeten is een geul gegraven vanaf het Haringvliet. De geul heeft een aantal smalle en ondiepe zijtakken en voert het water aan voor de omliggende plas- drasgebieden. De geul komt aan de zuidkant het gebied binnen en heeft daar een meanderend (slingerend) patroon. Na afbuigen naar het westen wordt de geul rechter. De geul is bij binnenkomst 2 tot 3 meter diep. Na 70 meter is een off-road route dwars over de geul aanwezig en is de geul ondieper (zie punt 1 in figuur 7-1). Na ongeveer 200 meter is de geul nog anderhalve meter diep. In de eerste meander naar het westen neemt de diepte af tot minder dan een meter. In de eerste meander kruist een 10 meter brede sloot haaks de geul (zie punt 2). In de geul is daar een uitschuring aanwezig door plaatselijk hogere stroomsnelheden. In het meanderende deel van de geul zijn de diepere delen in de buitenbocht, wat karakteristiek is voor een normaal ontwikkeld profiel. Er is een enkele parallel stromende geul aanwezig (kortsluitgeul) die iets ondieper is en afzettingen heeft in de hoofdgeul (zie punt 3). Naar het westen toe wordt de geul steeds ondieper totdat deze met een niveau rond NAP +0,3 m ongeveer gelijk is aan de gemiddelde waterstand in het Haringvliet.

figuur 7-1: Boven: overzicht Tiengemeten met ligging geul en dwarsraaien. Onder: detail bodemligging van de geul in het zuiden van Tiengemeten die in verbinding staat met het Haringvliet.

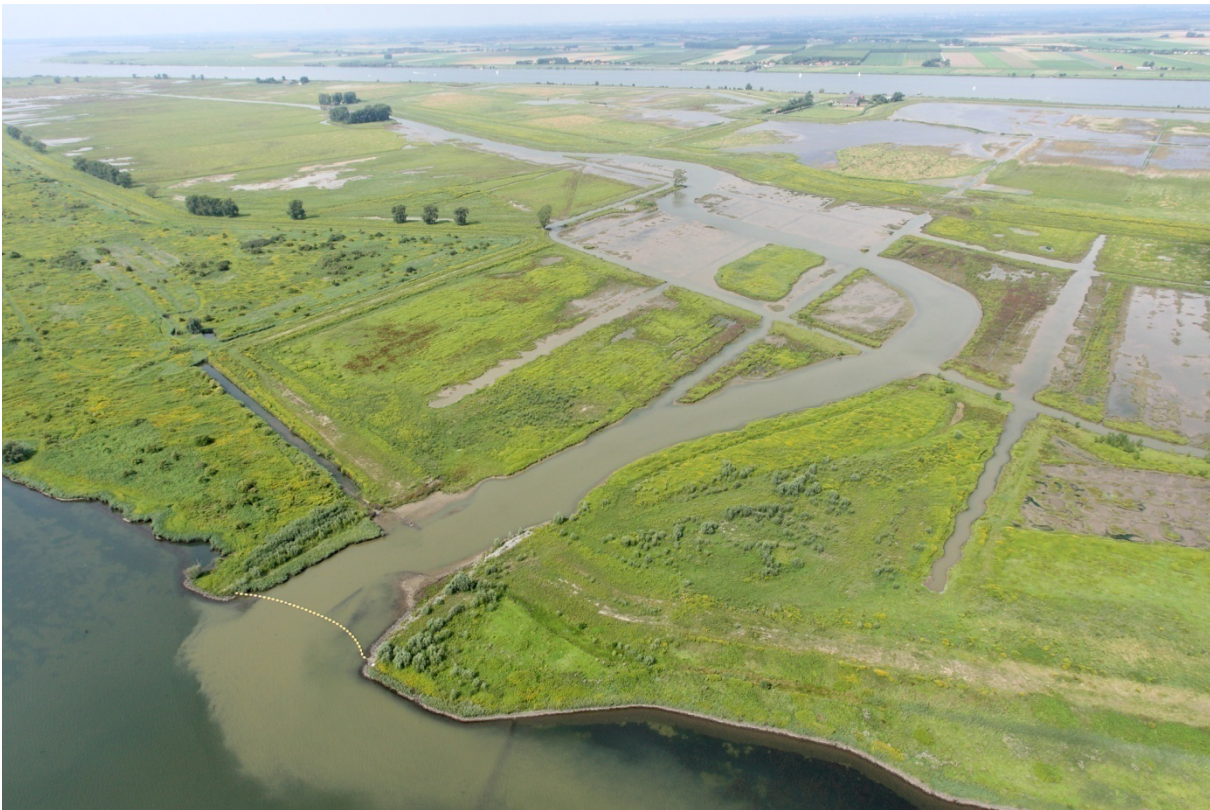
In de eenzijdig aangetakte nevengeul vindt sedimentatie van slib uit het Haringvliet plaats en omgekeerd (zie ook foto RWS hieronder).

figuur 7-10: Luchtfoto zuidkant Tiengemeten, hoofdgeul naar Haringvliet (Foto: RWS Zuid Holland).

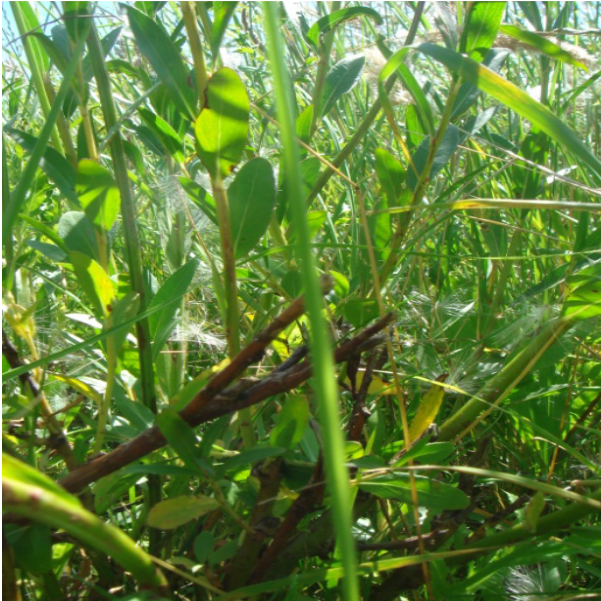
Aangevreten alweer uitgelopen wilgen (Weelde).

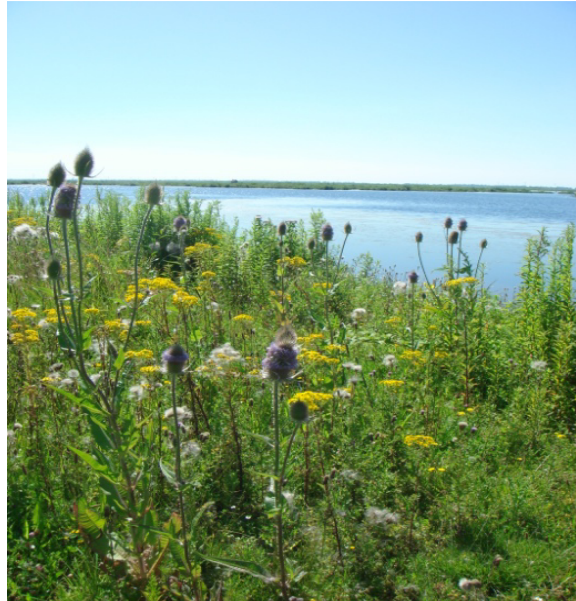
Mooie grazige vegetatie, nog weinig wilgenopslag (Weelde)

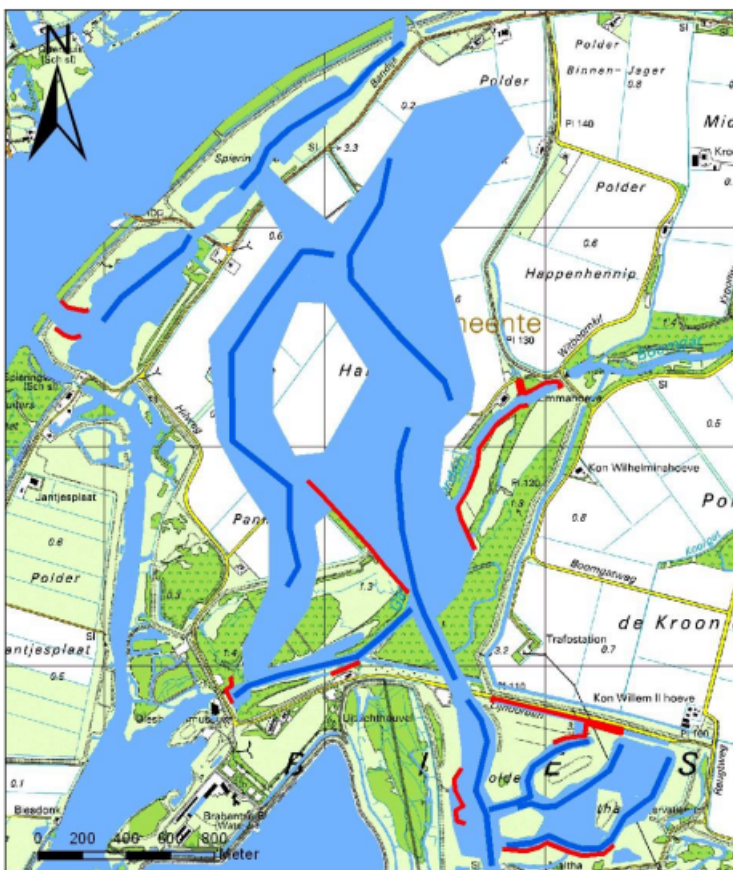
figuur 8-9: Bemonsterde locaties in de Noordwaard uit het visonderzoek uit 2011 door Sportvisserij Nederland (Kroon & Peters 2011) rood = elektrotrajecten en blauw = trajecten met storkuil.

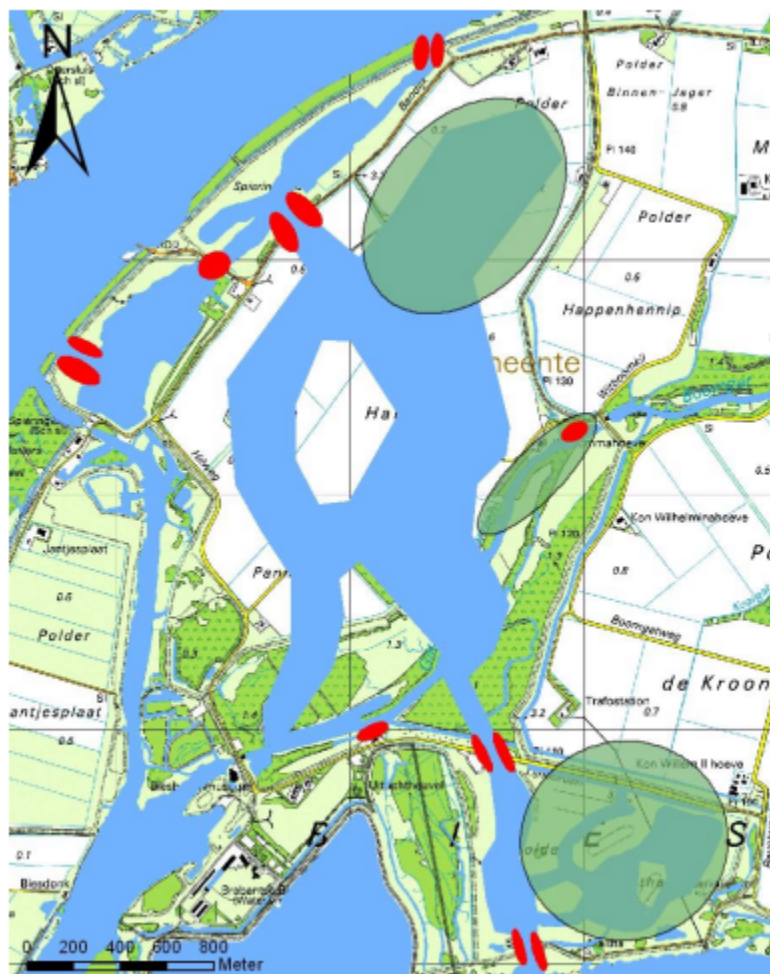
figuur 8-10: Vishabitats in de Noordwaard. De groen gearceerde delen in stromen vrijwel niet, oevers met steenstort zijn aangeduid met rode stippen (uit: Kroon & Peters 2011)..

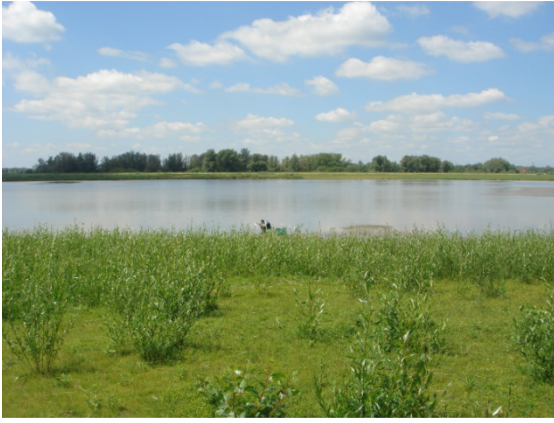
Zuidwestkant eiland met wilgenopslag.

Het eiland in het NOP Noordwaard is vrij hoog aangelegd en (nog) onbegrast waardoor hier wilgen opslaan, deze worden jaarlijks door SBB gemaaid, maar blijven uitlopen. Het eiland is nu nog geschikt als rust en mogelijk broedplaats voor kale grondbroeders. Er is navraag gedaan naar de functie van het eiland, met het oog op het eventueel verlagen van het terrein, om zo de beheerkosten voor de toekomst te drukken. De functie is blijkbaar meervoudig. Ten eerste is een verhoging nodig als scheiding tussen de geulen. Daarnaast is het eiland ten bate van de variatie in de vegetatiestructuur aangelegd (op verzoek van SBB). Ook is het eiland bedoeld als vluchtplaats voor de grazers, er zijn overigens nog geen sporen gevonden van grazer bij het veldwerk. Als hoogwatervluchtplaats is het eiland waarschijnlijk maar tijdelijk geschikt vanwege de geringe hoeveelheid voedsel. Tevens was er bij aanleg een grondoverschot, door het verhogen van het eiland is dit opgelost. Hierdoor hoefde het materiaal niet afgevoerd te worden, een kostenbesparing. Hierbij is mogelijk niet bedacht welke beheerkosten ermee gemoeid zouden zijn in de toekomst. Op het NOP Noordwaard zit geen waterstandsverlagende doelstelling, maar de vegetatie in het gebied mag de waterstand ook niet verhogen. Dus de wilgen zullen kort gehouden moeten worden.

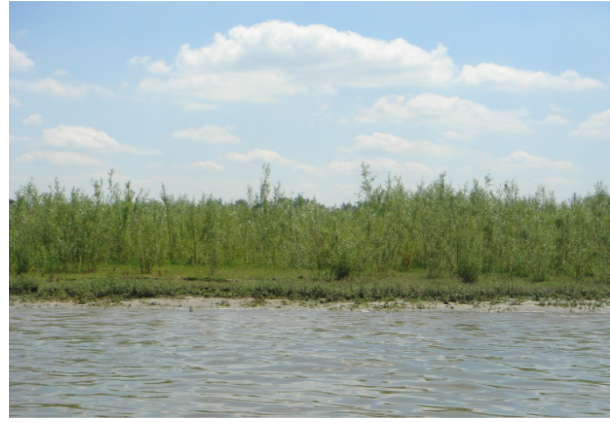
Wilgenopslag op oever.

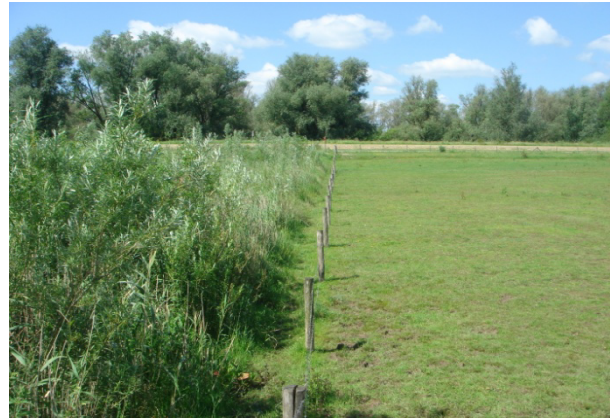
Bij de begraasde westoever is het verschil met en zonder begrazing goed te zien. De aanwezige paarden schuwen het slik niet maar gaan niet naar het eiland. Aan deze westoever zijn ook wat lage steilwandjes aangetroffen, die duiden op lichte erosie. Aan de westkant van het eiland heeft aanzanding plaatsgevonden.

Zonder (links) en met begrazing (rechts)!

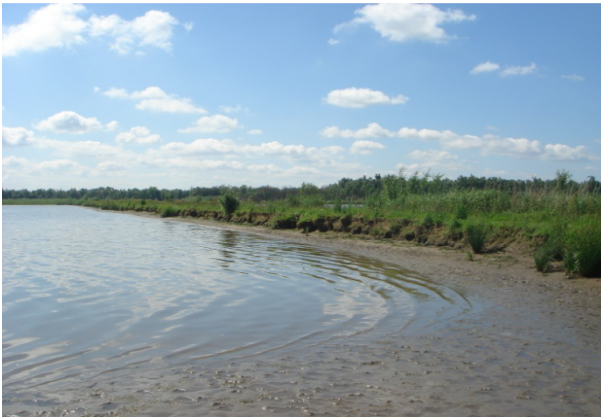
Steilwandjes aan de westelijke oevers van het gebied.

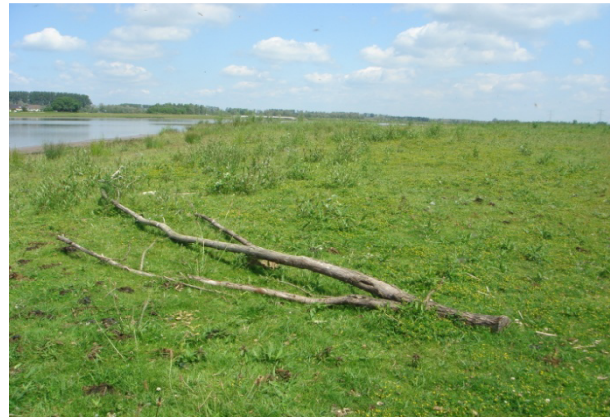
De door een bever afgeknaagde tak is aangespoeld op het eiland, in het water vormt dat mooi substraat voor macrofauna en vis. Op het eiland is veel ganzenmest aangetroffen. De aangetroffen dode Bot wijst op het voorkomen van deze soort, wat ook klopt want bij het visonderzoek uit 2011 (zie ook paragraaf 8.4.3) is eveneens een Bot aangetroffen in het gebied.

Takken met bever vraatsporen op eiland.

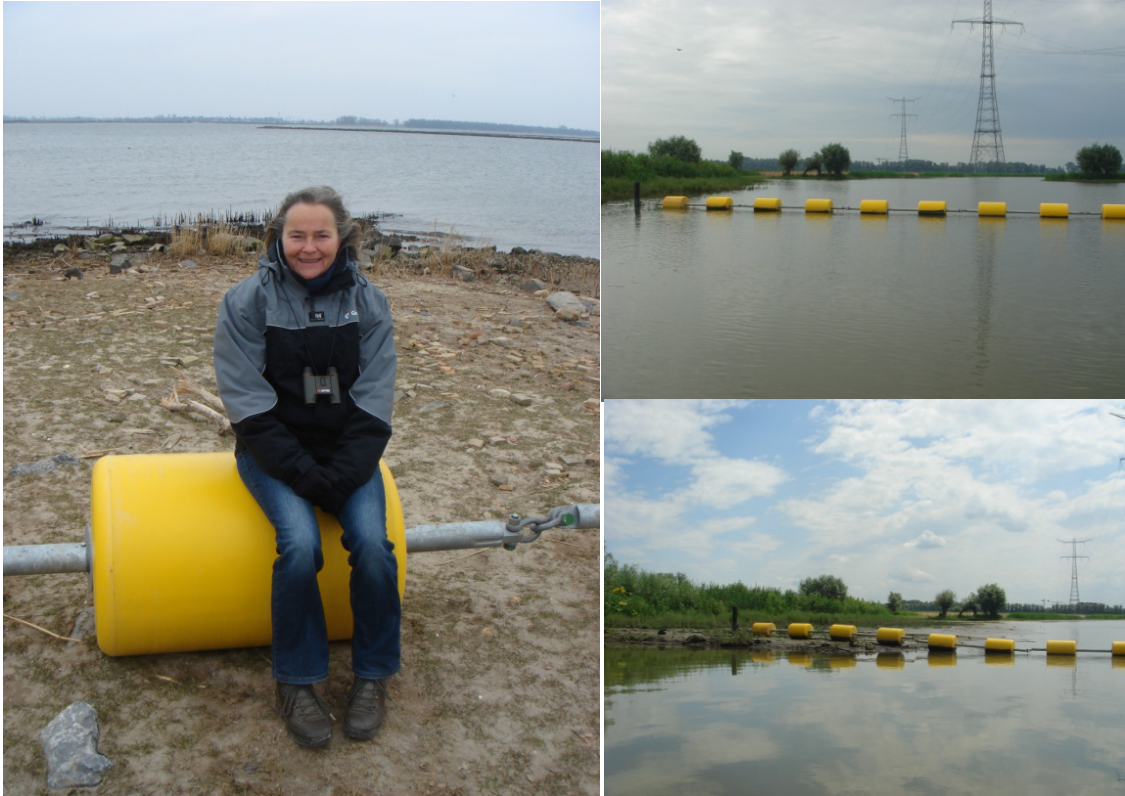
figuur 10-1: Foto links illustratie van formaat boeienlijnen. Rechts boven: boeienlijn in de Sneepkil bij begin veldwerk (hoogwater). Rechts onder: idem bij eind veldwerk (laagwater).
