Problemen met afsluiters

Tekst en afbeeldingen: Ir W.N.A. Burggraaf, Burggraaf & Partners B.V., Bestuurslid EHEDG Nederland

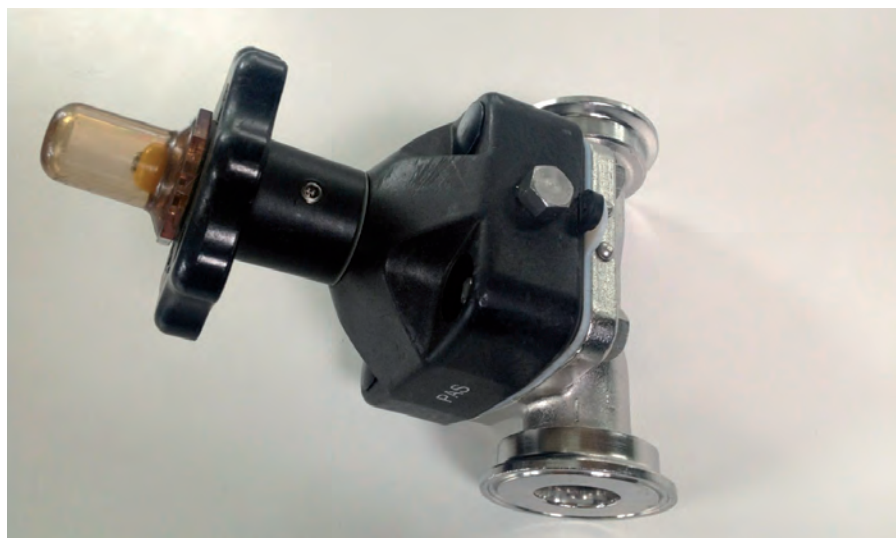
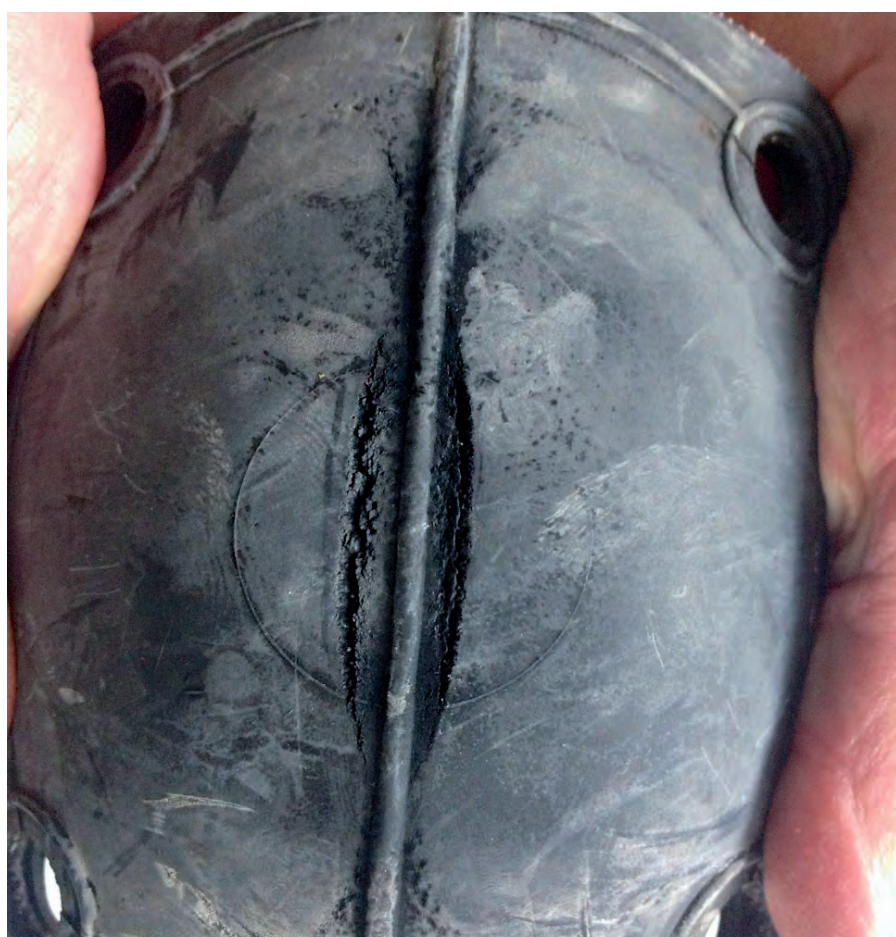
Voorbeeld van een membraan dat na zes weken productie al begon te scheuren.

Rubbers kunnen slijten. Bij excessieve slijtage functioneert de afsluiter niet meer goed. In sommige gevallen loopt een bepaalde ruimte of kamer in de afsluiter vol met product of reinigingsmiddel zonder dat iemand dit waarneemt. In het verleden is nogal eens afgezocht waar de microbiële nabesmetting toch vandaan kwam. Even plotseling als de besmetting kwam, verdween deze na enige weken weer. Wat was het geval: de luchtcilinder bovenop de afsluiter was door het kappotte rubber volgelopen en uiteindelijk aangeast, waardoor het niet meer functioneerde. De afsluiter is eruit gehaald voor volledige revisie. Weg besmetting en het probleem was opgelost. Maar zonder dat de technische dienst de kwaliteitsdienst informeerde. En zonder dat dit probleem voor eens en altijd werd opgelost.

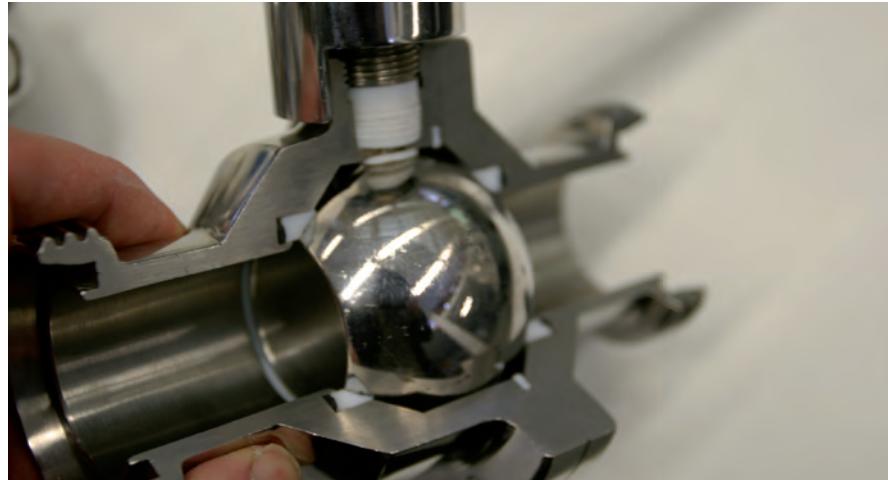
Schets en foto van een kogelkraan.

In de groentewasmachines, maar ook in de bakkerij (batter-lijn), kun je kogelkranen (zie afbeeldingen op pagina 33) tegenkomen, waarbij achter de kogel een productrest achterblijft. Voor zover bekend heeft alleen APV een kogelkraan ontwikkeld die ook aan de achterzijde te reinigen is.

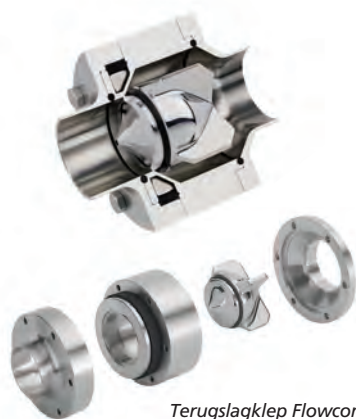
Terugslagklep Flowcomm.

rugslagklep? De 3-A sanitary standard blijkt in het product niet reinigbaar tot op microbiel niveau. Een alternatief is een terugslagklep van FlowComm (zie foto onder), die met behulp van een magneet gesloten wordt. Trouwens, als FlowComm deze nu ook uitvoert met een weekmagneet aan de buitenzijde, dan kun je de terugslagklep eveneens volledig laten leeglopen (ook een eis voor een goede afsluiter).
