Correlatie tussen leidingbreuk en satellietmetingen van bodemdaling

Jurjen den Besten (Oasen), Jos Maccabiani, Hanno Maljaars (Hansje Brinker BV)

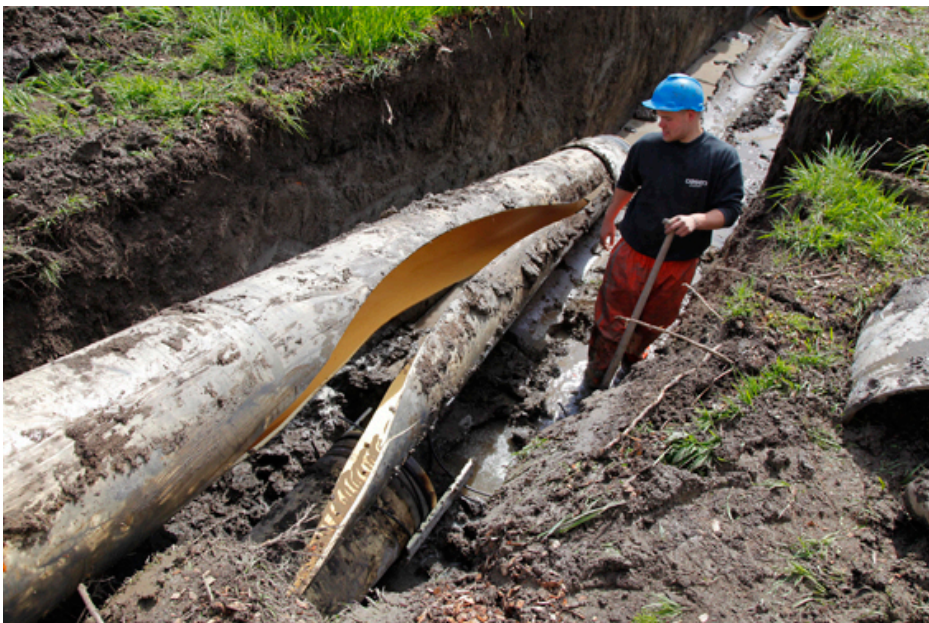
Afbeelding 1. Een waterleiding in Alphen aan den Rijn is bezweken door excessieve zettingen in de ondergrond (fotoburo Martin Droog)

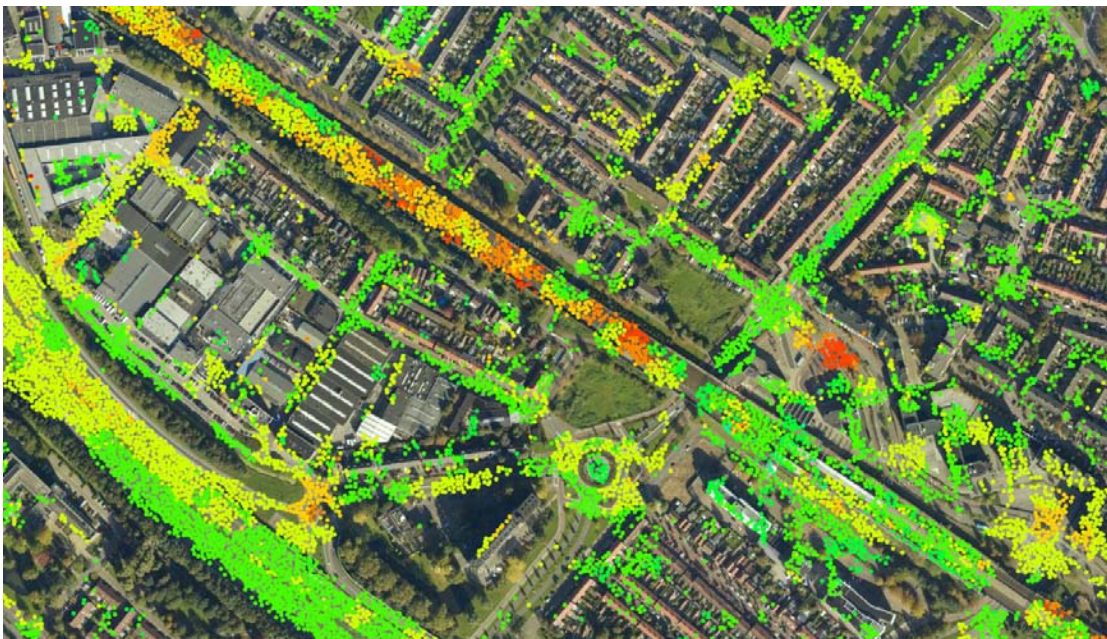
Afbeelding 3. De 'distributed scatterer' metingen in Zwijndrecht

Het verschil tussen stabiele (groene) gebieden en zakkende (gele tot rode) gebieden is duidelijk te zien.

In de beschouwde 2 km² zijn in totaal 80.607 meetpunten gerapporteerd, waarvan 46.005 van het maaiveld en 34.602 van gebouwen en hoge objecten. De resultaten van de metingen staan in afbeelding 3. Op basis van deze ruwe metingen is een kaart gemaakt van de zakkingsnelheid van de verharde oppervlakken (afbeelding 4). Daarbij is rekening gehouden met harde scheidingen in zettingsregime door bijvoorbeeld gebouwen, watergangen en dergelijke.

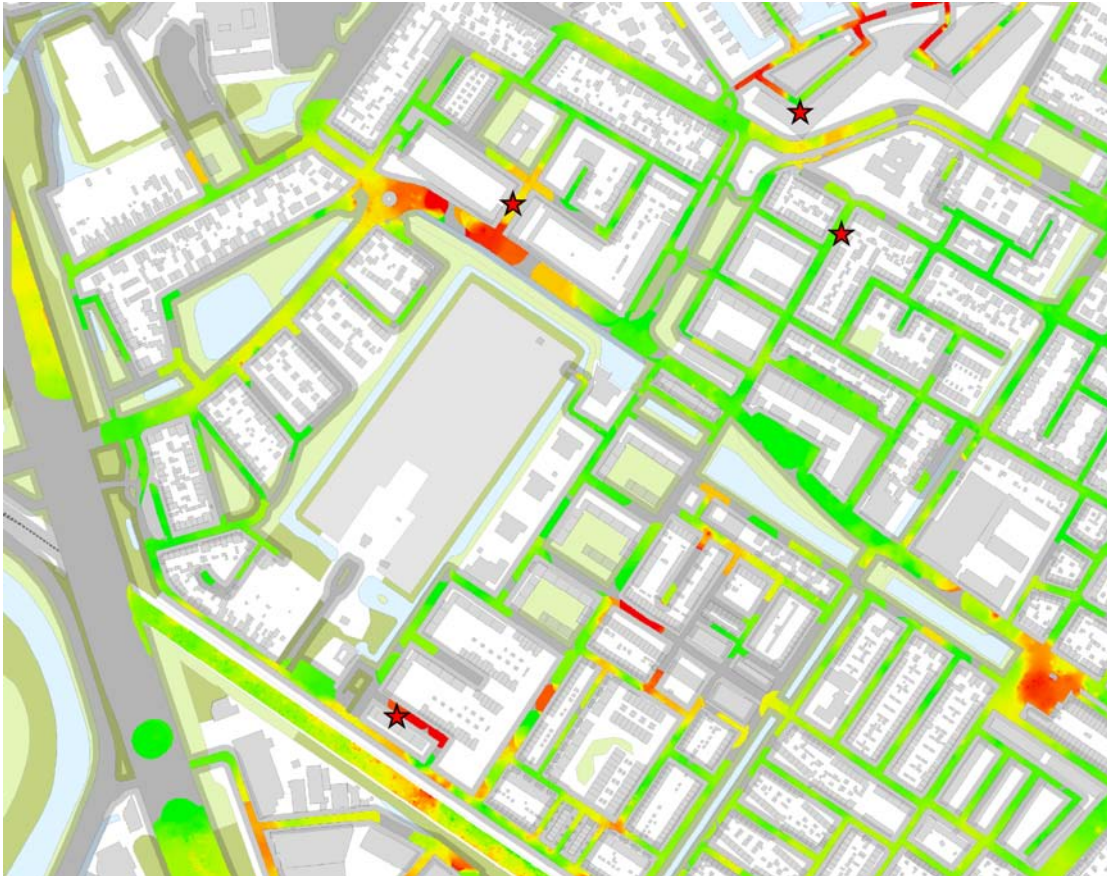
Afbeelding 4. Een vlakdekkende kaart van de verharde oppervlakken met de vier locaties met leidingbreuken (aangegeven met een ster)

Drie van de vier getoonde locaties zijn nabij grote verschillen in zettingsnelheid, maar op één locatie is dat niet het geval. Proefsleuven moeten meer duidelijkheid brengen.

Opvallend is dat deze leidingbreuken in 3 van de 4 gevallen optraden op korte afstand van gebieden waar grote zettingen zijn opgetreden. Er zijn ook plaatsen op de kaart met eenzelfde zettingsverschil als op de breuklocaties, maar waar desondanks (nog) geen leidingbreuk heeft plaatsgevonden. Op dit moment zijn enkele proefsleuven gepland om de toestand van de leidingen op die locaties te inspecteren.
