Hoogheemraadschap van  
**Rijnland**

# Zwemwater in Rijnland

## Seizoen 2013

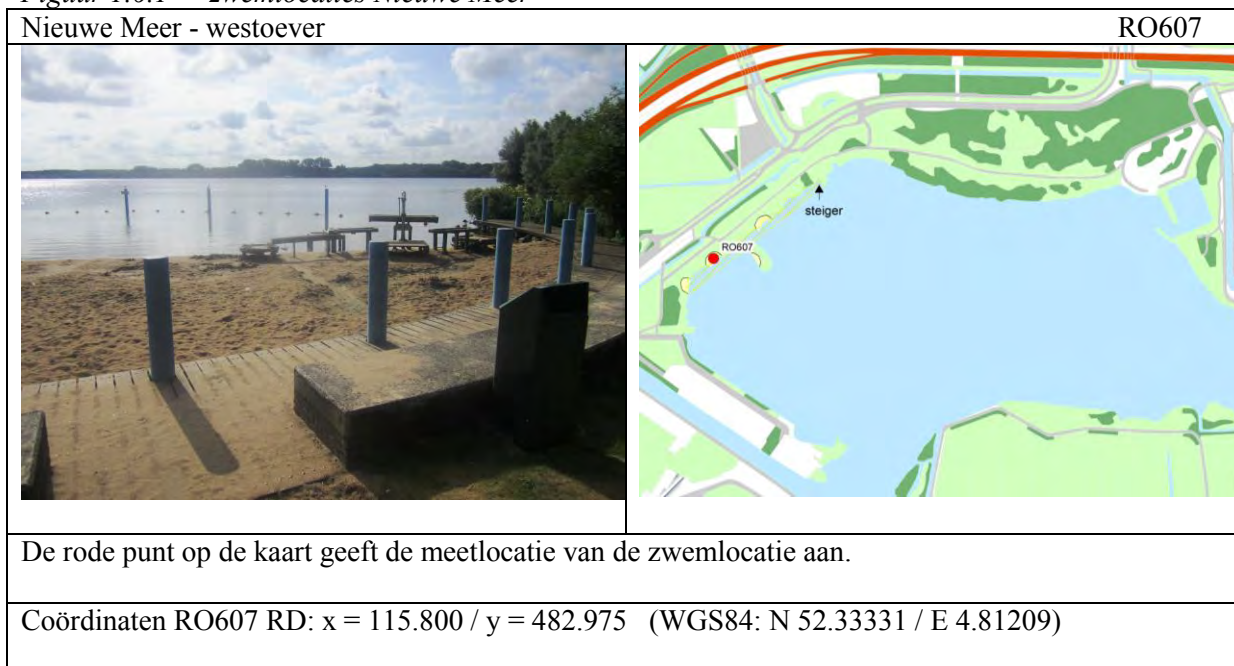
*Figuur 1.6.1 zwemlocaties Nieuwe Meer*

Vanaf 2012 zijn de twee zwemzones in de Nieuwe Meer samengevoegd tot één zone. Hierdoor wordt alleen nog bemonsterd aan de westoever bij meetlocatie RO607 (figuur 1.6.1). Dit is de locatie gelegen aan een ingerichte plek met zandstrand. De bemonstering voor de zwemwaterkwaliteit vindt plaats vanaf het zwemstrand (Nieuwe meer westoever). De resultaten van deze locatie worden ook gebruikt voor de rapportage van de locatie Nieuwe Meer oeverlanden. Een uitgebreide beschrijving van deze locaties is te vinden in het rapport “Zwemwaterprofiel Nieuwe meer”, dat in 2008 is opgesteld.

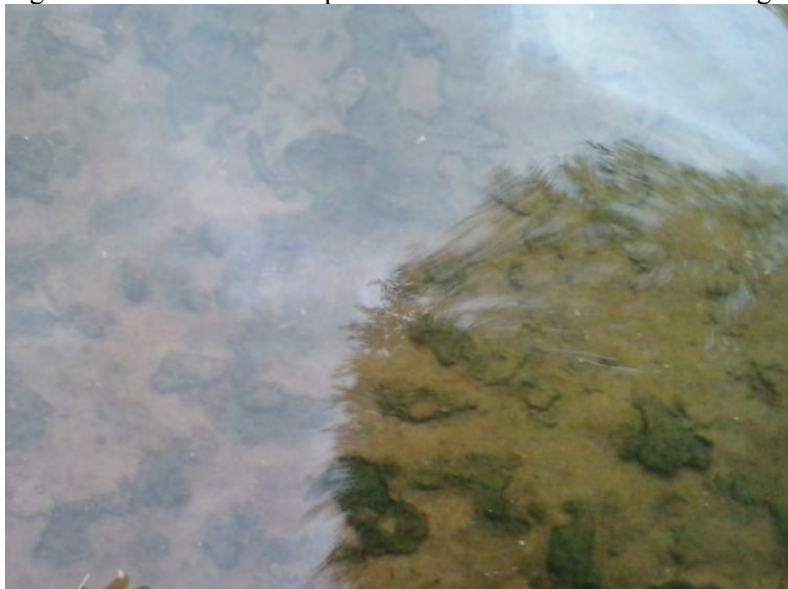
Figuur 2.5.4 – blauwwier op de bodem van de zwemlocatie Kaageiland

Eind Augustus is op de bodem van de zwemlocatie Kaageiland een blauwwiermat aangetroffen die *Phormidium* bevat. Op basis van deze bevindingen heeft de provincie Zuid-Holland een negatief zwemadvies afgegeven.

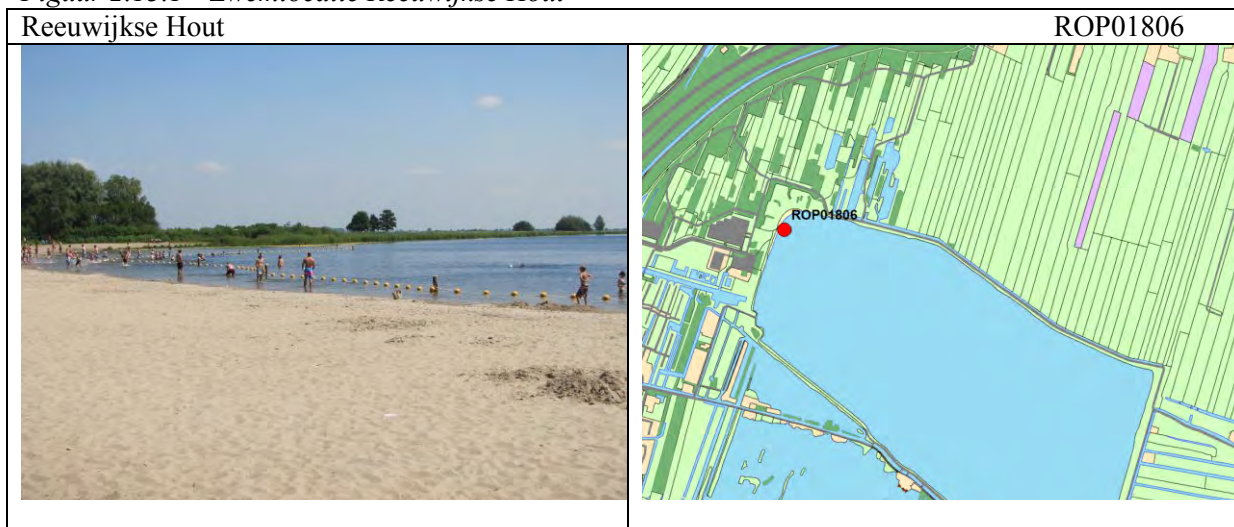
*Figuur 2.13.1 Zwemlocatie Reeuwijkse Hout*

De zwemlocatie in het Reeuwijkse Hout ligt aan de noordwest oever van de zandwinplas Broekvelden Vettenbroek, welke is gelegen aan de noordzijde van de Reeuwijkse plassen (figuur 2.13.1). Een uitgebreide beschrijving van deze locatie is te vinden in het rapport “Zwemwaterprofiel Reeuwijkse Hout” dat in 2008 is opgesteld.

De rode punt op de kaart geeft het meetpunt voor de zwemlocatie aan.

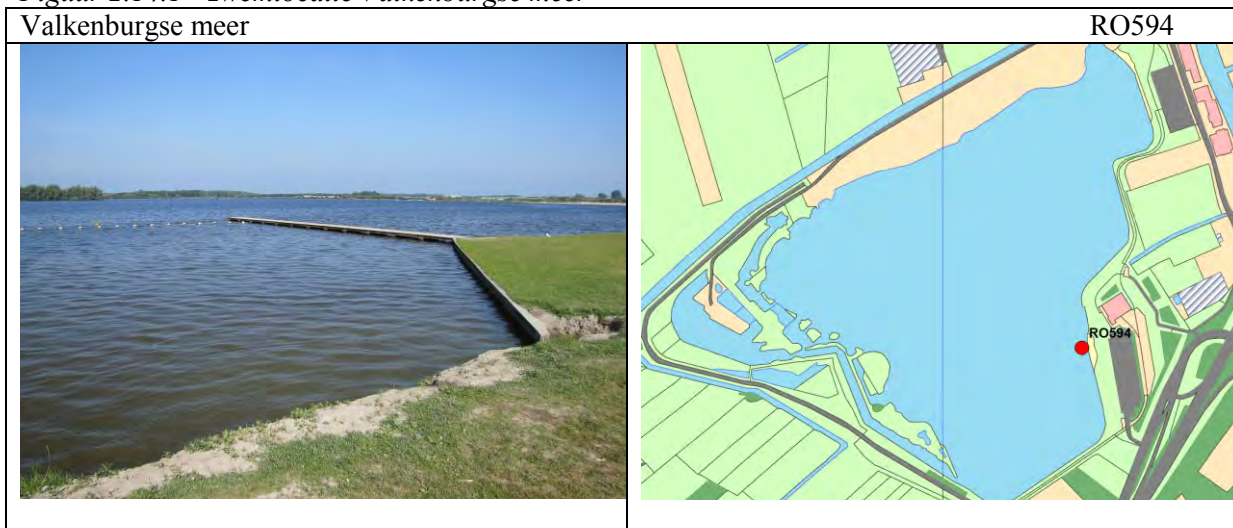
*Figuur 2.14.1 zwemlocatie Valkenburgse meer*

Het Valkenburgse meer is een meer dat is ontstaan door zandwinning. De zwemlocatie ligt aan de zuidoostzijde van het meer (figuur 4.46). Een uitgebreide beschrijving van deze locatie is te vinden in het rapport “Zwemwaterprofiel Valkenburgse meer” dat in 2008 is opgesteld.

De rode punt op de kaart geeft het meetpunt voor de zwemlocatie aan.

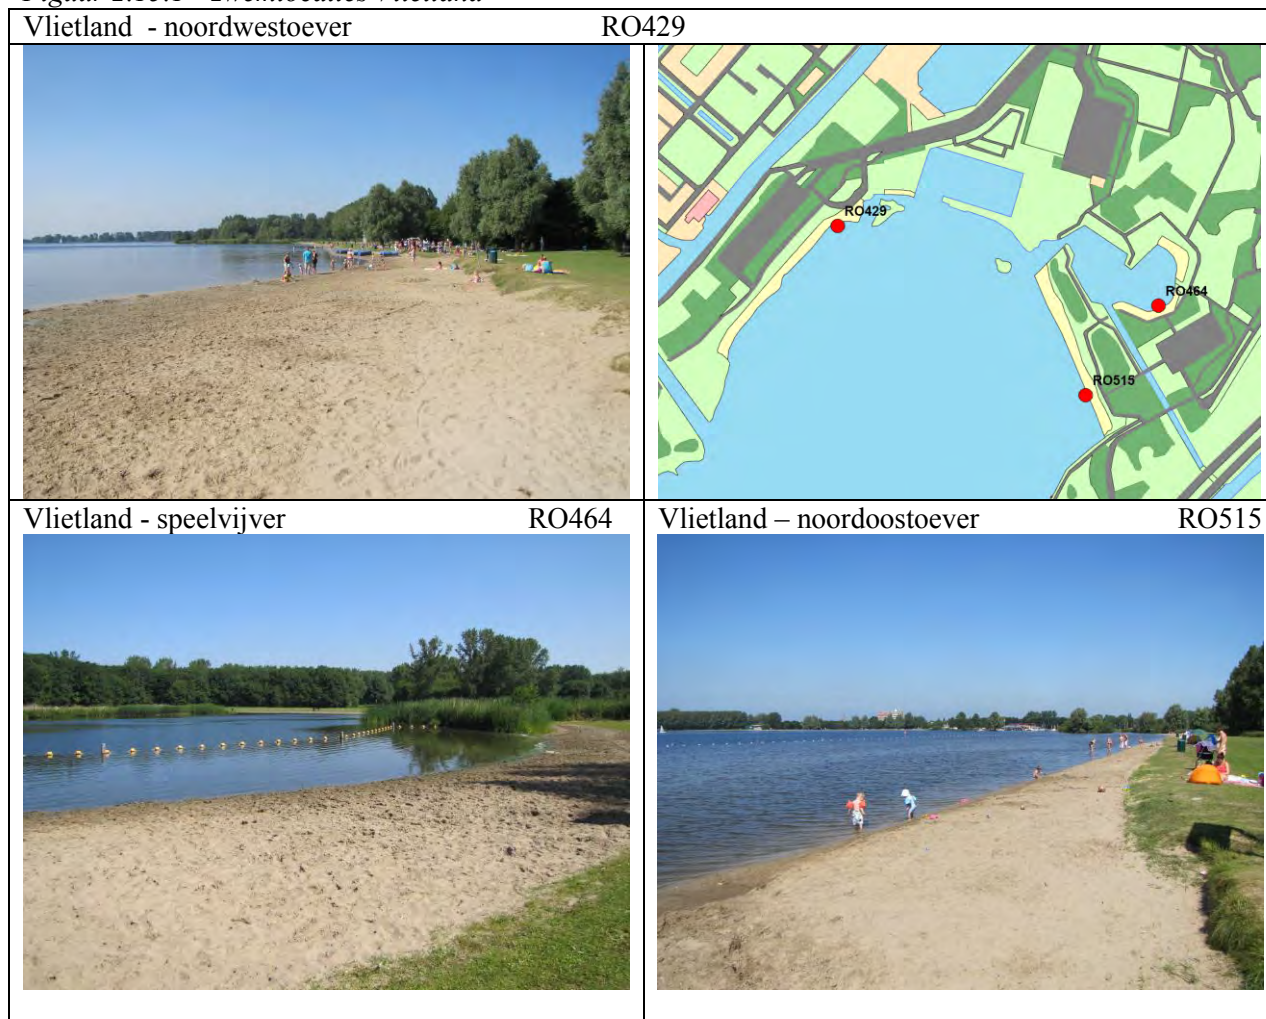
*Figuur 2.15.1 zwemlocaties Vlietland*

De plas Vlietland is ontstaan door zandwinning. In deze plas liggen drie zwemlocaties (figuur 2.15.1). Eén locatie ligt aan de noordwest zijde van de plas (westoever), de tweede locatie ligt aan de noordoost zijde van de plas en is met een smalle doorgang verbonden met de plas (speelvijver), en de derde locatie ligt ten zuiden van deze locatie aan de noordoost zijde van de plas (strand). Een uitgebreide beschrijving van deze locaties is te vinden in het rapport “Zwemwaterprofiel Vlietland” dat in 2008 is opgesteld. Sinds 2008 is een luchtmenginstallatie aanwezig in de Vlietland. Sinds 2013 wordt bij het naaktrecreatieterrein ook de zwemwaterkwaliteit bepaald. De resultaten hiervan zijn vermeld in bijlage 3.5.

De rode punten in de plas geven de meetpunten voor de zwemlocaties aan.

| Coördinaten RO429 RD: x = 91.485 / y = 459.670 | (WGS84: N 52.12160 / E 4.45977) |

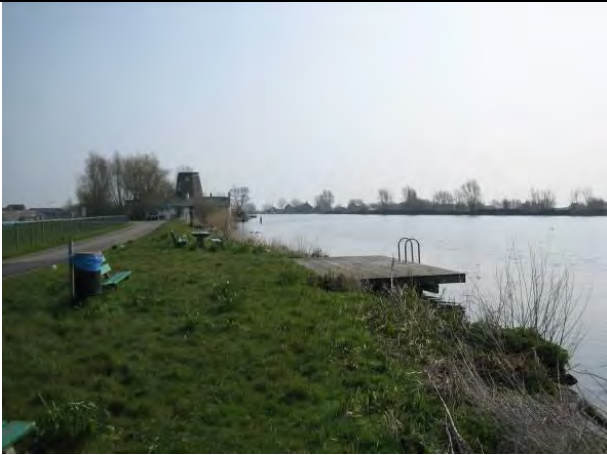
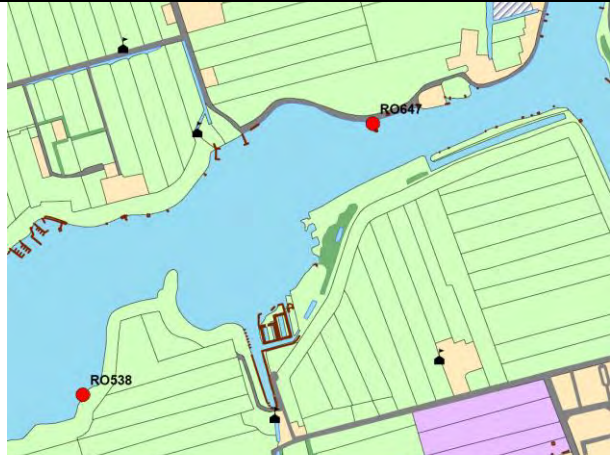
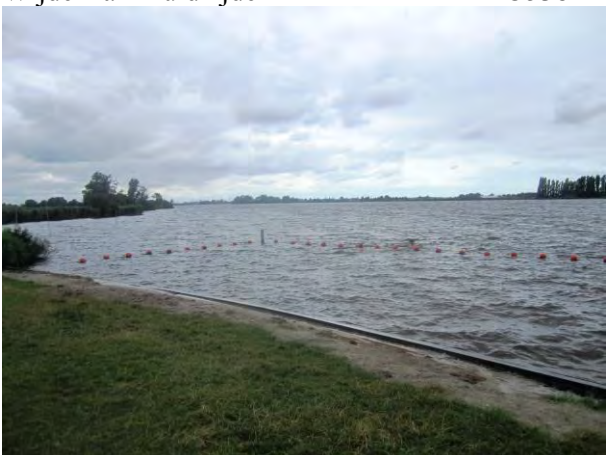
Figuur 2.16.1 Zwemlocaties Wijde Aa

In de Wijde Aa liggen twee zwemlocaties (figuur 2.16.1). Eén aan de noordzijde en één aan de zuidzijde. Een uitgebreide beschrijving van deze locaties is te vinden in de rapporten “Zwemwaterprofiel Wijde Aa Noordwestzijde” en “Zwemwaterprofiel Wijde Aa Zuidzijde” die in 2008 zijn opgesteld.

De rode punten op de kaart geven de meetpunten voor de zwemlocaties aan.

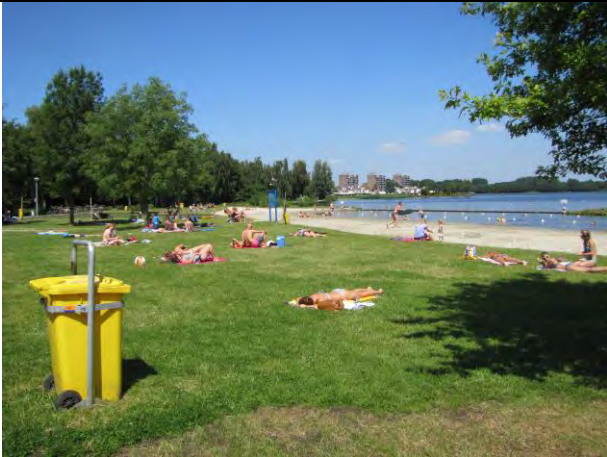
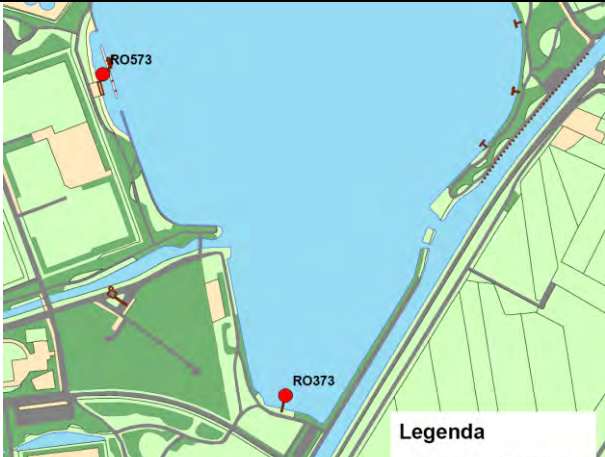
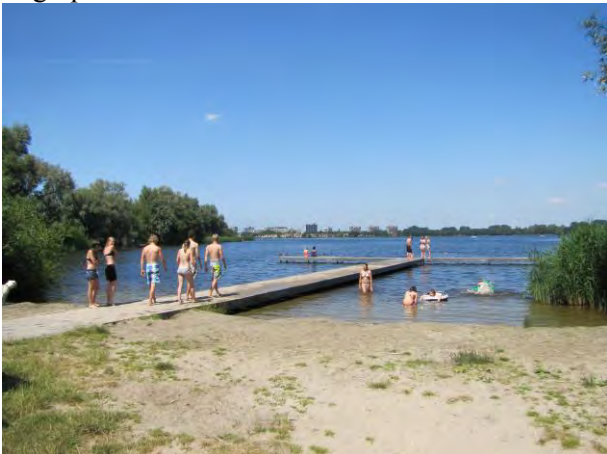
*Figuur 2.17.1 zwemlocaties Zegerplas*

De rode punten op de kaart geven de meetpunten voor de zwemlocaties aan.

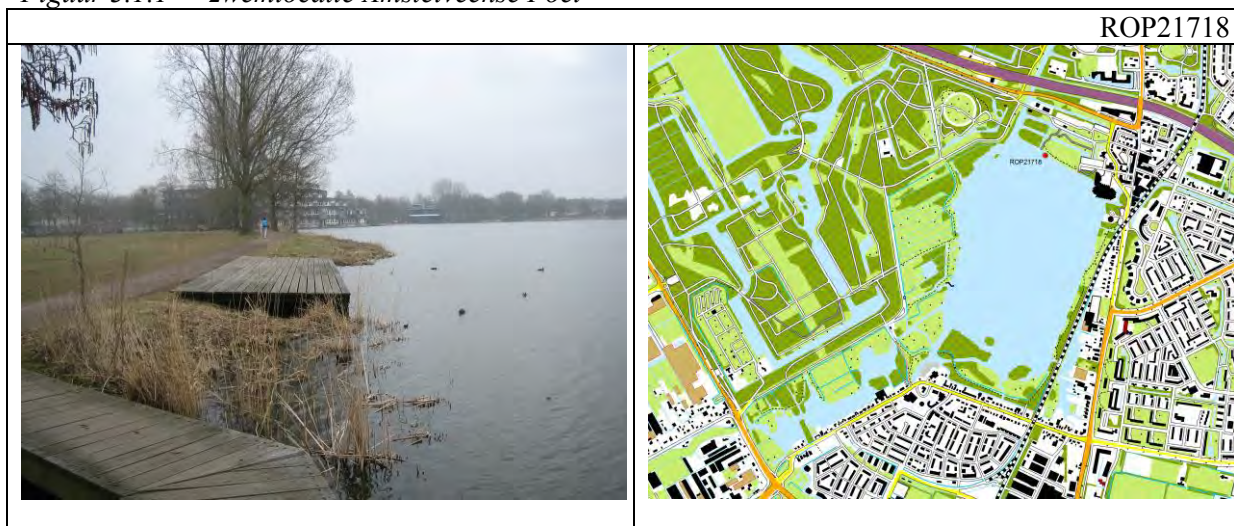
*Figuur 3.1.1      zwemlocatie Amstelveense Poel*

De Amstelveense poel grenst aan de westzijde aan het Amsterdamse Bos en wordt van het overige deel omsloten door het bebouwde gebied van Amstelveen. De beoogde zwemlocatie is gesitueerd aan de noordzijde van de plas. In figuur 3.1.1 is een foto en een kaartje van de locatie weergegeven

De rode punt op de kaart geeft het meetpunt voor de zwemlocatie aan.

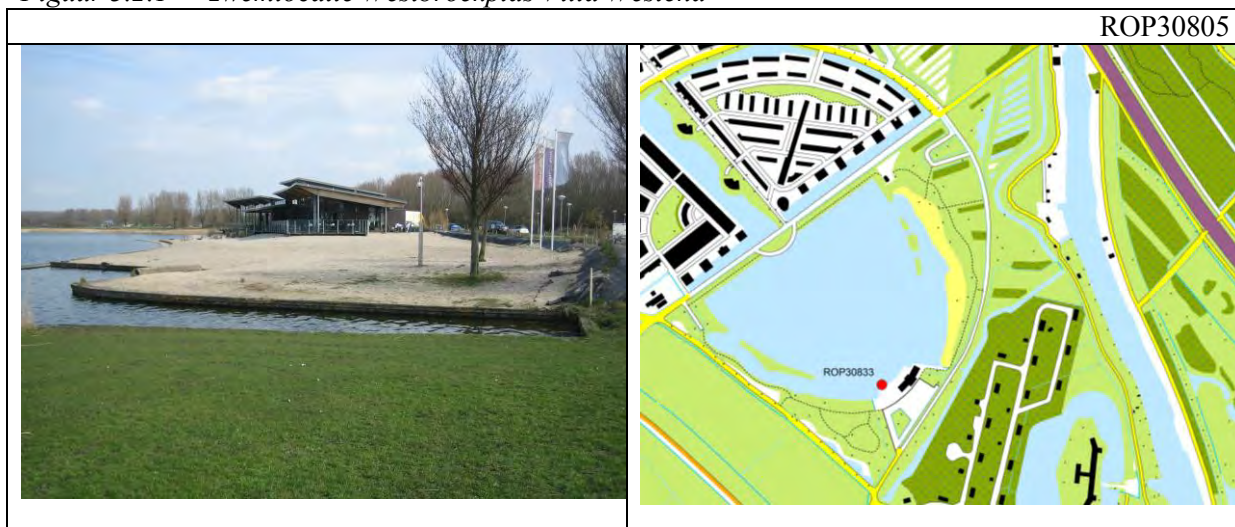
*Figuur 3.2.1 zwemlocatie Westbroekplas Villa Westend*

De Westbroekplas is een zandwinplas in het recreatiegebied Spaarnwoude gelegen aan de zuidzijde van Velsbroek (figuur 3.2.1). Deze locatie is in 2013 opgenomen als potentiële zwemlocatie. Na twee zwemseizoenen wordt het zwemwaterprofiel opgesteld (eind 2014).

De rode punt op de kaart geeft het meetpunt voor de zwemlocatie aan.

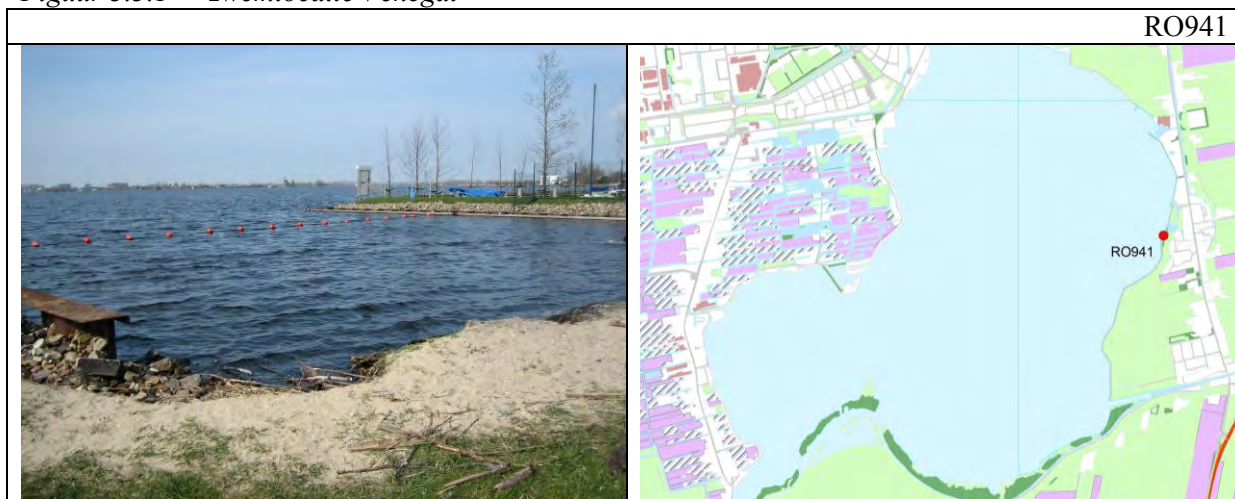
Figuur 3.3.1 zwemlocatie Venegat

Het Venegat is gelegen aan de oostzijde van het Braassemermeer bij Rijsaterswoude (figuur 3.3.1). Deze meetlocatie is sinds 2011 opgenomen als potentiële locatie. Na het badseizoen van 2012 is een zwemwaterprofiel opgesteld met het advies deze locatie aan te wijzen als EU-locatie. De provincie Zuid-Holland heeft op basis van het veiligheidsaspect besloten deze locatie niet aan te melden. De damwand en onderwatertalud voldeden niet aan de eisen.

De rode punt op de kaart geeft het meetpunt voor de zwemlocatie aan.

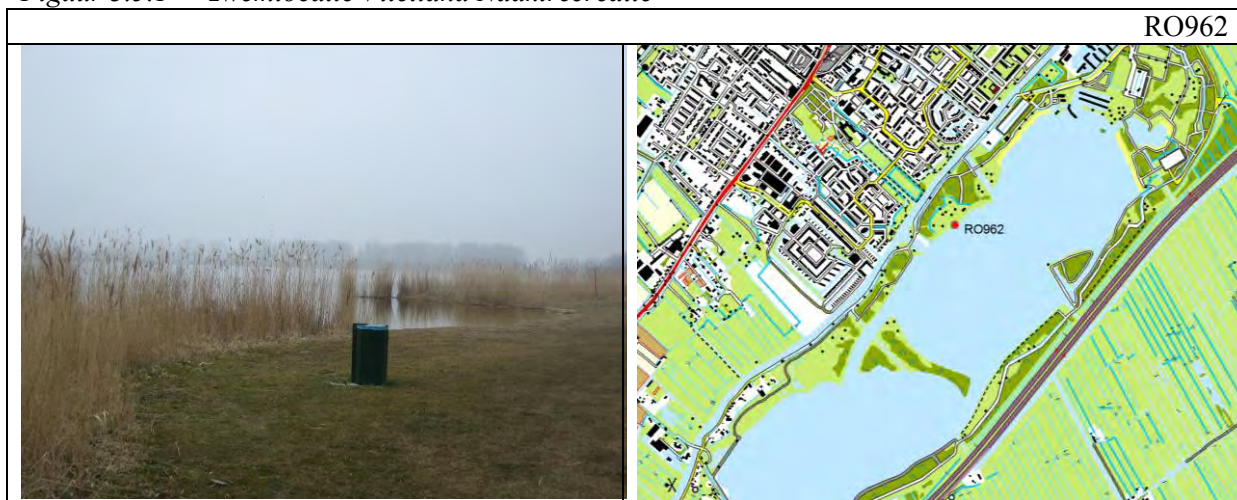
Figuur 3.5.1 zwemlocatie Vlietland Naaktrecreatie

De Naaktrecreatie Vlietland is gelegen aan de westzijde van de plas (figuur 3.5.1). Aan de westzijde grenst de plas aan de Vliet ter hoogte van Voorschoten. Aan de Noordzijde liggen drie aangewezen zwemwaterlocaties: twee grote stranden en een speelvijver.

De rode punt op de kaart geeft het meetpunt voor de zwemlocatie aan.
