Enige aanwijzingen voor het onderhoud van de Ransomes MG2 rupstrekker

door P. E. Dinkla

Instituut voor Tuinbouwtechniek,
Wageningen

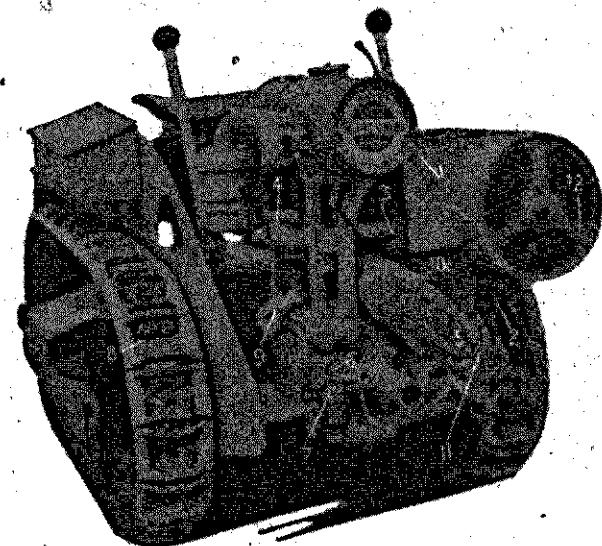
1. Verbindingsbout tussen benzinetank en ventilatorhuis. 2. Verbindingsbout tussen cartergietstuk en ventilatorhuis. 3. Zuigleiding naar de cilinder. 4. Bevestiging luchtfilter. 5. Afsnapping voor de aandrijfketting van de magneet. 6. Vleugelmoer op het oliëfilter. 7. Oliëfilter. 8. Verbindingsbouten voor de rupschakelmechanie. 9. Olievuldop. 10. Dekselje voor het afstellen van de kleppen. 11. Dekselje voor het afstellen van de ontsteking. 12. Ventilatorscherm.

De verbindingbout 1 (fig. 1) tussen de benzinetank en het ventilatorhuis wordt losgeschroefd. Daarna wordt bout 2 (fig. 1) in het passende gat van het carterbordesje geschroefd. Hierna moet de riem in het midden nog ± 2 cm heen en weer kunnen worden bewogen. Een krachtige luchtstroom moet nu in staat zijn om het vuil van de koelribben af te blazen.

Van de kleppen verkeert de uitlaatklep in de meest ongunstige positie. De hete uitlaatgassen stromen langs deze klep en haar zitting, waardoor hierop gemakkelijk kooldeeltjes kunnen achterblijven. De klep gaat dan enigszins lekken, hetgeen bij de erop volgende verbranding nog erger kan worden door de ontsnappende hete verbrandingsgassen ($\pm 1400^\circ$ C). De klepzitting brandt in, hetgeen te merken is aan een slechter wordende compressie. De klep moet, zodra deze toestand is ingetreden, direct worden onderzocht en eventueel worden aangeschuurd. Dit laatste vereist nogal enige routine en kan het best aan een ervaren monteur worden overgelaten. Na het monteren van de kleppen moet de klepspeling worden ingesteld (deksel 10 (fig. 1) verwijderen). De klepspeling bedraagt bij koude motor: uitlaat 0,2 mm, inlaat 0,15 mm.

De Wico-magneet wordt door een ketting aangedreven. De stand van de onderbrekerpuntjes moet in geopende toestand 0,4 mm bedragen. De aandrijfketting mag nooit te strak worden gespannen, zodat de ketting in het midden altijd nog ± 10 mm op en neer kan worden bewogen. Om de ketting te spannen moet het deksel 5 (fig. 1) worden verwijderd. De bevestigingsbouten van de magneet worden losgeschroefd, waarna de magneet zodanig wordt verplaatst, dat de ketting wordt gespannen. Een te sterk gespannen ketting kan het magneetasje krom trekken, waardoor de impulswerking zeer traag wordt. Een trage werking van de impuls- of afsnapping (tussen aandrijfkettingwiel en de magneet) kan verder worden veroorzaakt door binnengedrongen vuil. Om dit vuil te verwijderen, wordt de magneet losgenomen en schoongemaakt in petroleum. Dit moet geschieden zonder de „electrische” delen te bevochtigen. De koppelingsheft wordt hierna van een weinig olie voorzien. Bij het demonteren van de magneet moeten o.a. de ketting en het kettingwiel worden verwijderd. Dit kettingwiel wordt op zijn plaats gehouden door een moer met linkse draad.

De sproeiers zijn niet verstelbaar. De benzine- en oliëfilters kunnen worden schoongehouden door enige keren per dag de vleugelmoer 6 (fig. 1) een paar slagen rond te draaien. Het vuil valt hierdoor uit de lamellen en bezinkt in de onderheft van de filter. Van tijd tot tijd (1 à 2 keer per week) moet deze onderheft worden losgenomen en schoongespoeld.

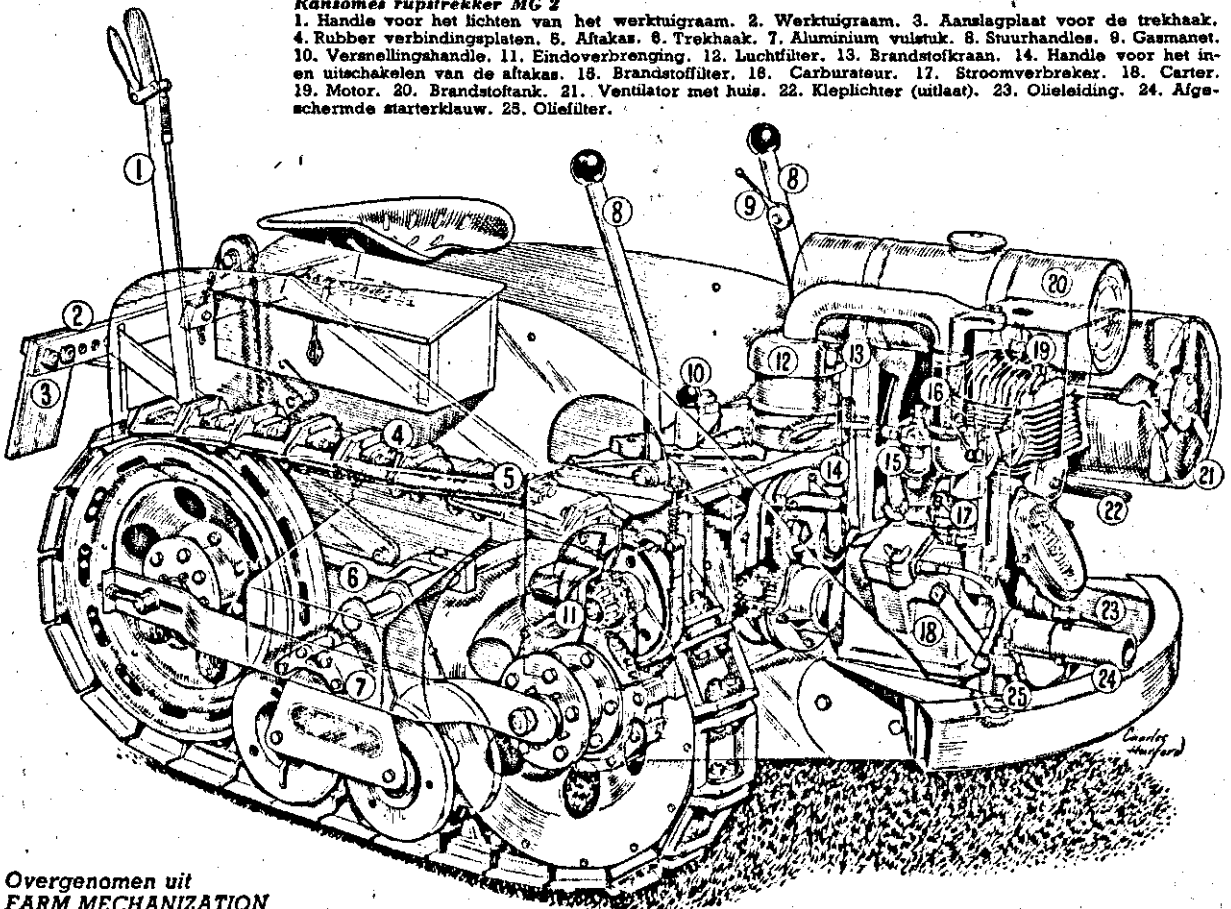
Ransomes rupstrekker MG 2

1. Handle voor het lichten van het werktuigraam. 2. Werktuigraam. 3. Aanslagplaat voor de trekhaak. 4. Rubber verbindingsplaten. 5. Aftakas. 6. Trekhaak. 7. Aluminium vulstuk. 8. Snurhandles. 9. Gasmanet. 10. Versnellingshandle. 11. Eindoverbrenging. 12. LuchtfILTER. 13. Brandstofkraan. 14. Handle voor het in- en uitschakelen van de aftakas. 15. Brandstoffilter. 16. Carburateur. 17. Stroomverbreker. 18. Carter. 19. Motor. 20. Brandstoftank. 21. Ventilator met huis. 22. Kleplichter (uitlaat). 23. Olieleiding. 24. Afgeschermde starterklauw. 25. Oliefilter.
