# Natuurvriendelijke oever Spaarnwoude

## monitoring vegetatie 2008

Opdrachtgever: RWS Noord-Holland

augustus 2008

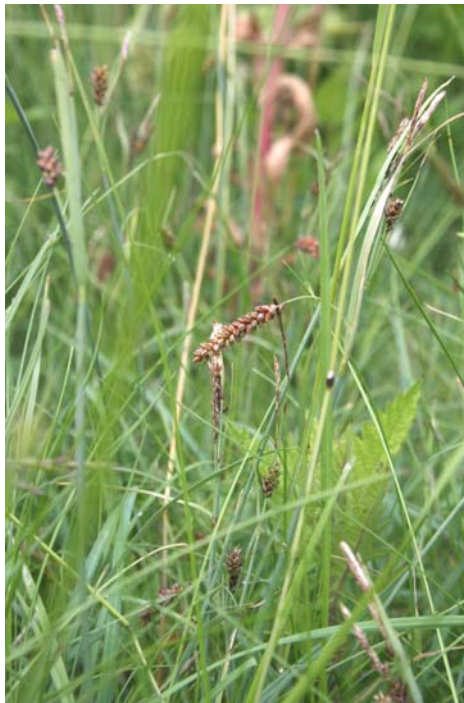
*Foto 1: Zeegroene zegge is een soort van vochtige onbemeste graslanden. De soort groeit in het deel van de nvo dat ooit aangelegd is als 'vochtige zone' dat nu in geen enkel streefbeeld past (2510)*

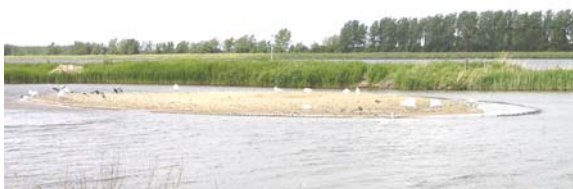
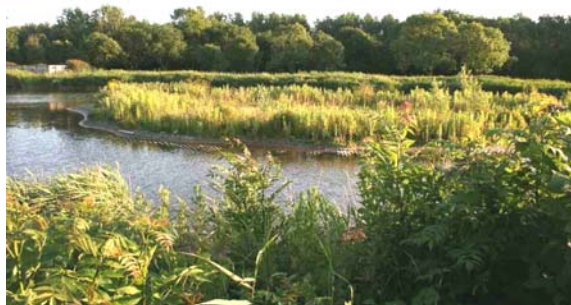
*Foto 2. Opname van het westelijke eilandje 2006 (links, M. Soesbergen RWSDWW), 2007 (rechts 1163) en 2008 (onder 2456).*

De eilanden zijn vanaf de vaste wal bekeken. De successie op het westelijke eilandje dat in 2005 opnieuw werd aangelegd is op de foto's (foto 2) goed te zien. In juni 2007 groeien er behalve veel pioniersoorten als spiesmelde, koolzaad en zulte ook oeverplanten als koninginnekruid en engelwortel. De soortsamenvatting lijkt van afstand niet noemenswaardig veranderd, maar de bedekking wel. De conclusie over het streefbeeld is tov 2007 ongewijzigd: het westelijke eiland is niet geschikt als broedplek voor kale-grondbroeders en eventueel wel als rustplaats voor watervogels, langs de kale oever fourageren steltlopers.

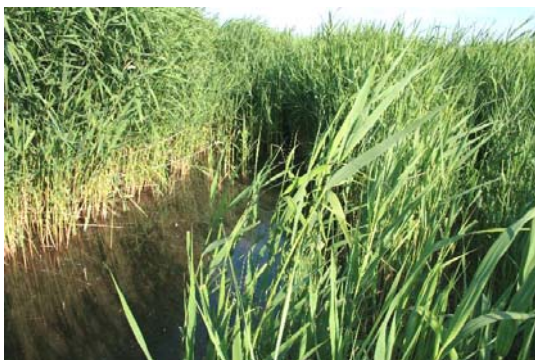
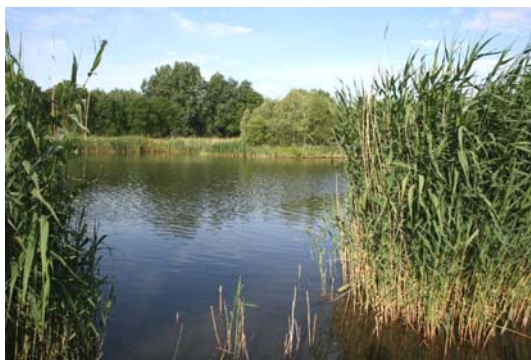
Aan de noordzijde van het water ligt plaatselijk achter de rietkraag nog steeds een beschutte zone met een ijle begroeiing van riet, heen, en spiesmelde. Het riet in deze zone lijkt zich iets te verdichten sinds 2007 (foto 3).

*Foto 3: Beschutte zone achter waterriet wellicht ontstaan door eutrofiering bij broeihoop en of vraat en betreding door watervogels (links 2480) en de toegang voor watervogels met uitzicht op het oostelijke eiland (rechts 2482).*

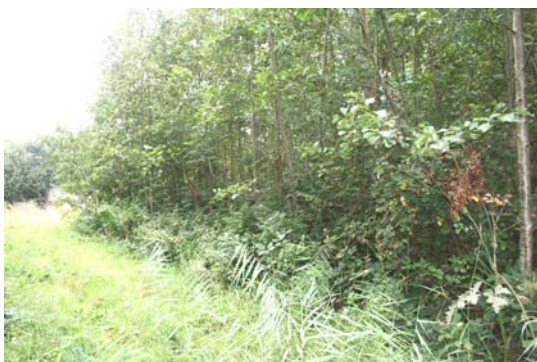
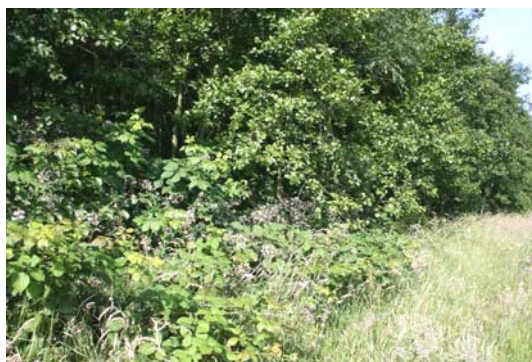
In het bos is tov 2007 niet veel veranderd hoewel de ondergroei dichter lijkt. Misschien was er meer licht op de bodem. Brede wespenorchis is niet gevonden maar komt waarschijnlijk nog wel in het bosje voor. Eveneens nog hetzelfde is de aanwezigheid van jong elzenbos aan de oost-, en noordoostzijde van het bos en wilgen aan de zuidzijde van het bos. Braamstruweel groeit met name aan de oostelijke zijde van het bos (foto 4)

*Foto 4: Braamstruweel en stakenbos aan de oost zijde van het bos. Links 2007(1630), rechts 2008 (2491).*

De conclusie wat betreft het **streefbeeld** voor bos is niet anders dan in 2007. Het streefbeeld voor bos wordt deels bereikt. De ondergroei is niet erg uitbundig maar op de plaatsen waar beheer ruimte maakte zeker aanwezig. Mantel is weinig maar lokaal aanwezig. De zoom bestaat aan de zuid- en westzijde min of meer uit oevervegetatie wat prachtig afwisselend toont. Aan de oostzijde grenst het aan de dijk waar het grasland van de dijk opgevat kan worden als zoom. Braamstruweel heeft de dijkkrui al behoorlijk overgroeid. Er is nog maar een smal paadje over. Het is een voorbeeld van een opschuivende mantelvegetatie. Aan de noordzijde groeit geen mantel en zoom maar het genoemde stakenbos, dat heel langzaamaan afwisselender zal worden.
